# Tekniske meddelelser

# NSB

NR. 5 · 5. ÅRGANG · DES. 1957

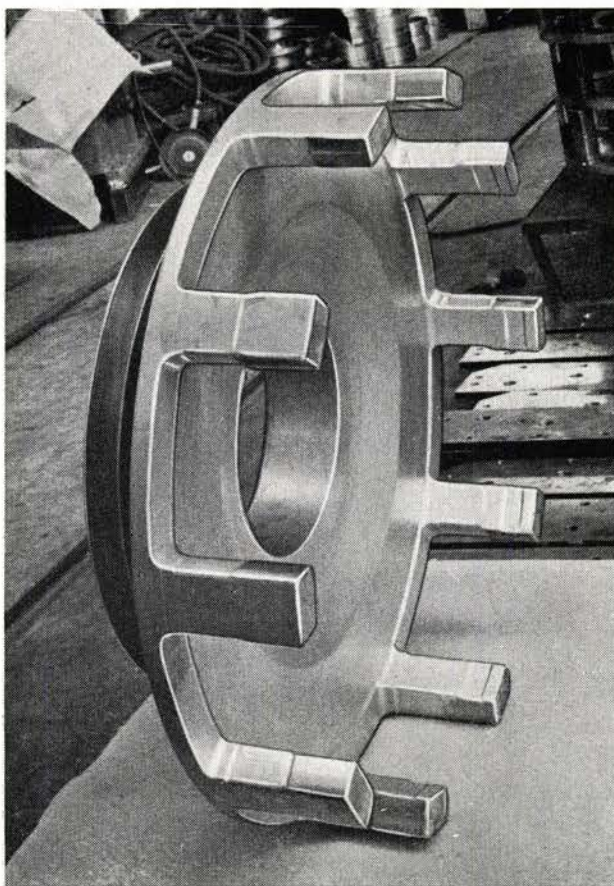
Fig. 7. Medbringer for drivanordning.
