# *Tekniske meddelelser*

NR. 3 · 8. ÅRGANG · SEPT. 1960

## SPORSTRØMMER OG IMPEDANSER FOR STREKNINGER UTEN SUGETRANSFORMATORER

Av avdelingsingeniør Per Sture

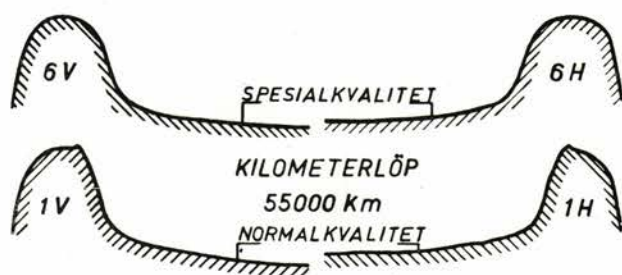
Fig. 8 a.

Man hadde sørget for at lokomotivet gikk like meget med boggi I som boggi II foran, slik at ringene på begge boggi slitasjemessig var like sterkt utsatt. Etter nye 55 000 km var de bløte hjulringer på boggi I modne for dreining, mens de hardere ringer på boggi II praktisk talt ikke oppviste slitasje (se fig. 8 a). Man la derfor på ringer av spesialkvalitet også på boggi I uten at hjulringene på boggi II overhodet ble rørt.

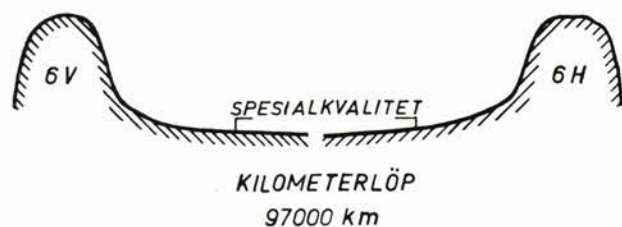
Fig. 8 b.

Da loket forlot landet i april måned 1960 ble det igjen tatt hjulringprofiler. Ringene på boggi II hadde da gått 97 000 km og på boggi I 43 000 km. Etter slitasjen å dømme skulle lokomotivet med denne kvalitet i hjulringene kunne ha gått ca. 200 000 km før hjuldreining (se fig. 8 b).

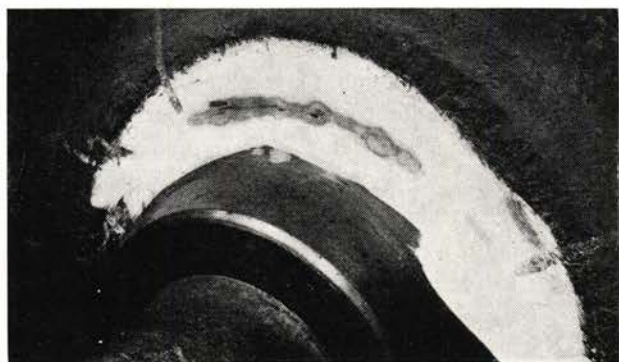
Fig. 9. Sprekk i hjulskive.

Kort før lokomotivet etter kontrakten skulle føres tilbake til leverandøren, ble det konstatert sirkulære sprekker i hjulskive på 1. og 3. høyre hjul, vist på fig. 9. Disse gjentatte sprekkdannelser i hjulskivene er bemerkelsesverdige og gir atskillig grunn til refleksjoner over de brutale driftsforhold som hersker på Bergensbanen, idet samme type hjul med større

akseltrykk i hundretall har gjennomløpt millioner av km på tyske baner uten skader av noen art. Skadene ble utbedret provisorisk ved oppmeisling og sveising, og lokomotivet, som i mellomtiden var solgt til en privatbane i Tyskland, returnerte til leverandøren.

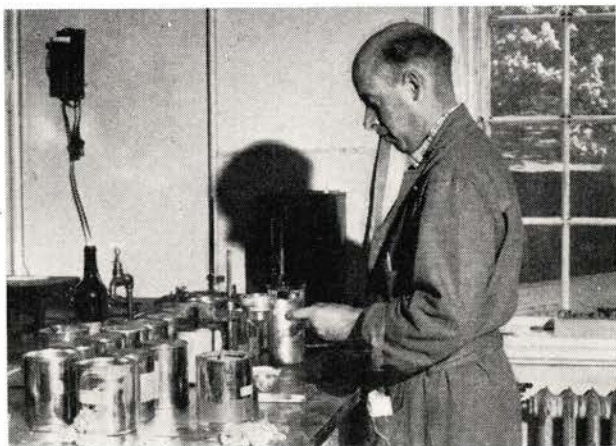
Fig. 3.

På fig. 3 ser vi alt gjøres klart til å begynne undersøkelsene på syntetisk fargelakk — sølvgrå. Som det fremgår av bildet er prøvene uten firma- eller varemerke og kun merket med bokstav eller nummer som det vises til i anbudet (pkt. 5.2. fig. 1). Fig. 4 viser oppstrøk til måling av forbruk, og på fig. 5 måles fargen med fotovoltmeter. Det understrekes at en vurdering av fargen med det blotte øye er helt verdiløs, da en slik subjektiv vurdering er lite å stole på. Det legges i det hele tatt stor vekt på å bygge avgjørelsene på et så objektivt grunnlag som mulig, og det er derfor viktig å ha reproduerbare måleresultater å vise til. På fig. 6 måles hårdheten, som gjøres ved å måle dempningen til en pendel som hviler på to kuler oppå malingsfilmen. Det vil føre for langt å gå inn på alle undersøkelsene i detalj, og vi skal derfor først bare ta for oss
