Bekkeerosjon og sikringstiltak i områder med marin leire

En studie av vassdrag langs Dovre- og Nordlandsbanen

Masteroppgave geografi

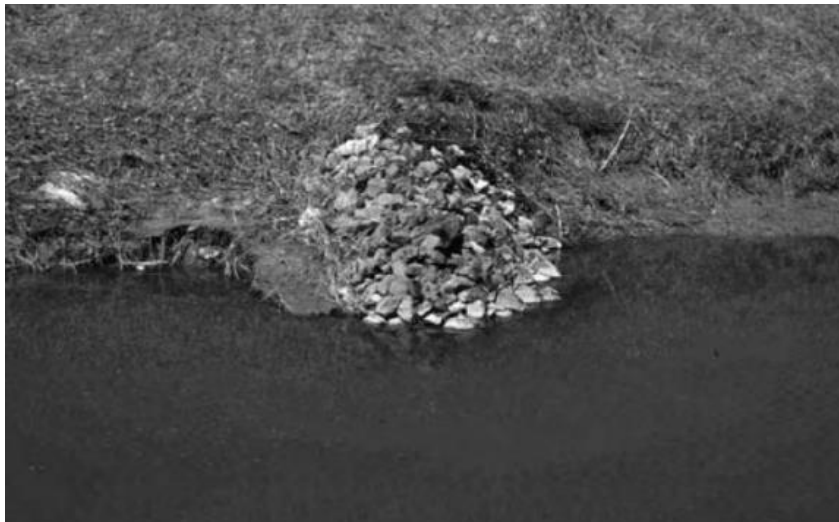
Et annet alternativ for å forhindre lokalerosjon er terskler og buner. Dette er konstruksjoner som kan produseres i enten stein, treverk eller betong. Buner er en konstruksjon som ofte er lengre enn den er bred (se figur 11). De blir ankret fast i bunnen, og er med på å styre vannstrømmen for å unngå erosjon på sårbare områder. Terskler på den annen siden, bygges langs bunnen, på tvers av strømretningen med en svak nedstrøms helning, og skal være med på å bremse vannføringen. I tillegg til å ha en bremsende effekt, vil terskler også fungere som sedimentfangere, fordi sedimenter som blir transportert i bekken eller elva, lettere blir avsatt på tersklene (Jensen & Tesaker, 2009; Fergus, Sæterbø & Hoseth, 2010).

Figur 11: Sikringstiltak, bune. Jensen, L. & Tesaker, E. (2009)

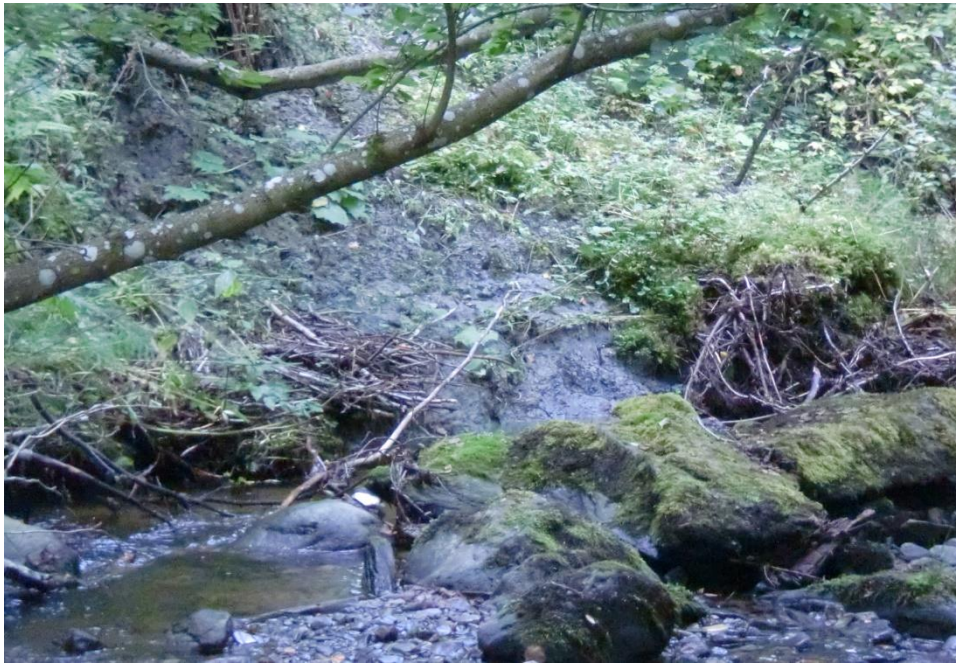
Bekken går gjennom en ravinedal der den høyeste skråningen er målt til å være 16 meter. Skråningen ligger øverst i feltområdet, og er nært knyttet til jernbanen. Desto lenger opp i vassdraget, desto brattere ble sidene i ravinedalen. Med brattere ravinedaler, fulgte også mer veltede trær og opphopning av større vegetasjon (LWD) i bekkeløpet. I de nedre delene av feltområdet gikk bekken ut i et flatere terreng der bekkesidene var betydelig lavere. På det minste var det ikke snakk om mer enn 20 cm. Opp igjennom hele vassdraget besto ravinedalen av en mer kupert side mot vest, og en flatere og jevnere side mot øst. Oppstrøms kom det til stadighet mer og mer bevis på bevegelse i form av sig, veltede trær og gamle utglidninger. For eksempel denne utglidningen (se figur 16) var omtrent 1,5 meter bred og var 2,8 meter langt. Ovenfor utglidningen kunne man se antydning til sig i jordmassene på grunn av manglende støtte fra underliggende masser. Disse utglidningene var ikke nye, ettersom noe vegetasjon har vokst opp igjen, og ettersom trær med bøyd stamme hadde greid å vokse seg i vertikal retning i etterkant av deformasjonen. Det fantes ingen nyere utglidninger å se.

Figur 16: Feltområde 1. Bekkeløp, øvre del. Foto: Marita W. Syversen (2015)

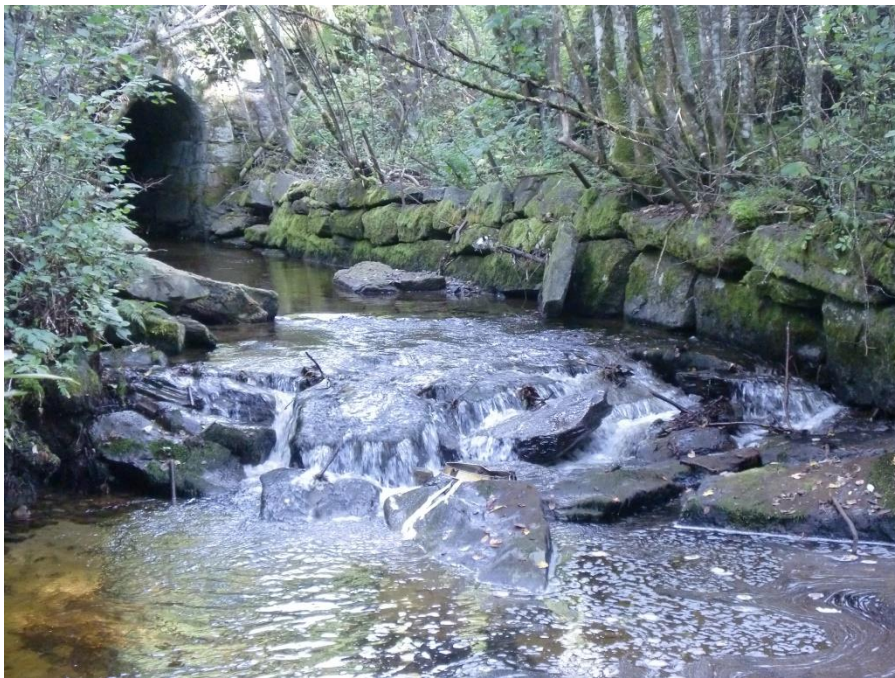
Noen steder langs vassdraget var det steinsatte sider. Disse steinene utgjorde enten en mur bestående av flere kantede steiner eller av en større stein liggende alene. I feltområdet var det snakk om 4-5 slike mindre forbygninger langs bekkeløpet, og et par lenger opp i skråningene. Steinene som var plassert oppe i skråningene var trolig lagt der for å forhindre erosjon opp mot de omkringliggende jordene i området. Øverst i feltområdet ligger kulverten som fører gjennom jernbanefyllingen. På de siste 50 meterne inn mot kulverten var sidene sikret med en tørrmur bestående av større steiner. Selve kulverten var dimensjonert for å lede store mengder vann, men tørrmuren var gammel og stedvis falleferdig (se figur 18).

Figur 18: Feltområde 1. Forbygning. Foto: Marita W. Syversen (2015)

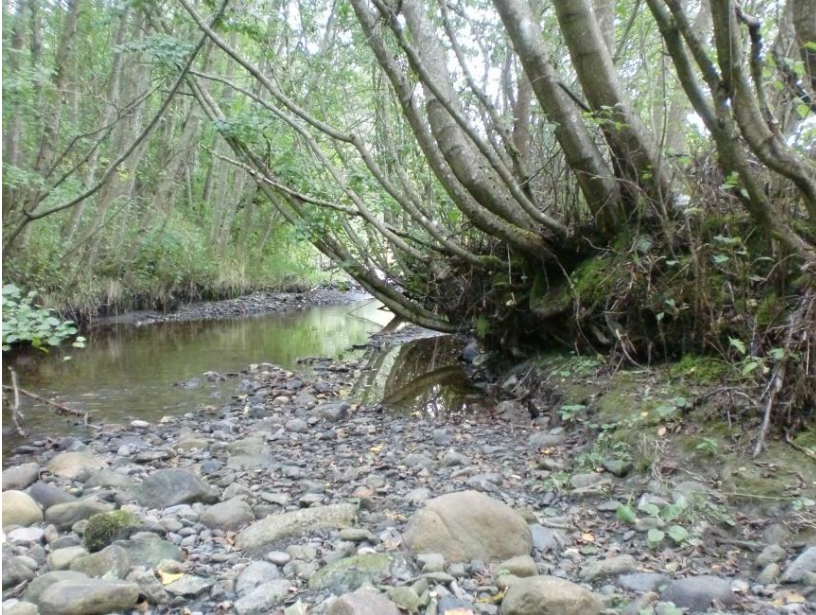
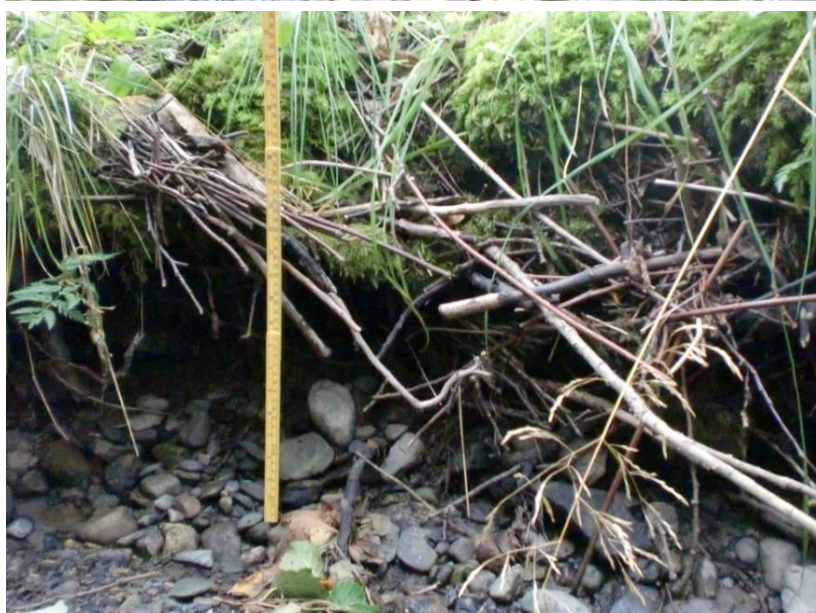
Vegetasjonen består av tynne løvtrær og mye tette busker. Bekken delte to oppløyde jorder med lav og middels faregrad fra hverandre. I tillegg kunne en se stadig mer vegetasjon som hadde veltet ut i bekkeløpet, eller vegetasjon med veldig bøye stammer desto lenger opp i vassdraget en kom. Enkelte steder var det snakk om undergraving der blant annet røttene fra vegetasjonen hang fritt uten støtte fra underliggende masser (se figur 21). På (figur 19 og 20) kan man se hvordan store trær og deler av et større vegetasjonsdekke gir etter på grunn av manglende underliggende masser i yttersving.

**Figur 19: Feltområde 1.
Vegetasjonsdekke 1. Foto:
Marita W. Syversen (2015)**

**Figur 20: Feltområde 1.
Vegetasjonsdekke 2. Foto:
Marita W. Syversen (2015)**

**Figur 21: Feltområde 1.
Vegetasjonsdekke 3. Foto:
Marita W. Syversen (2015)**

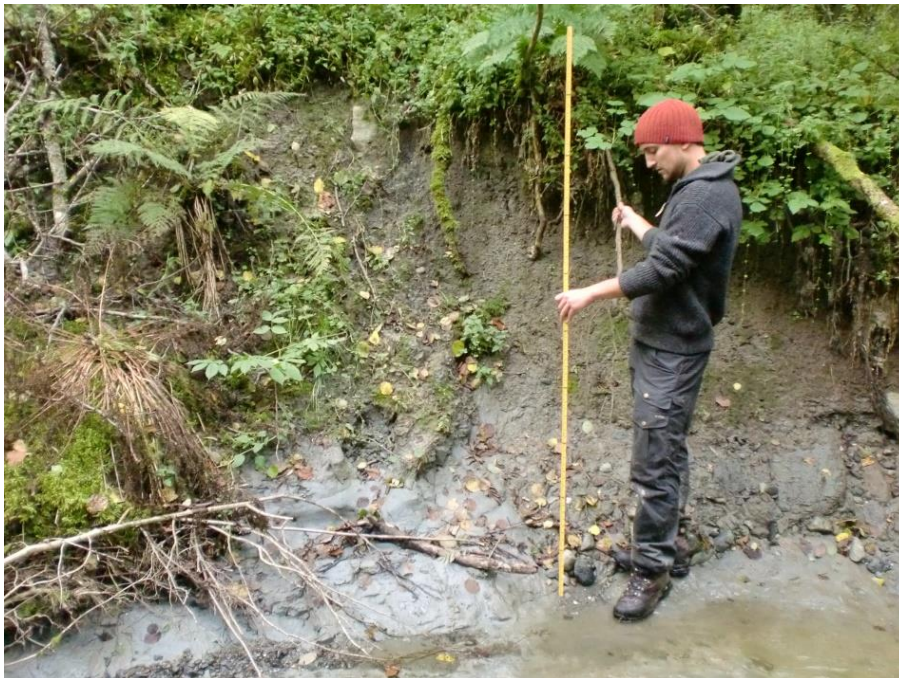
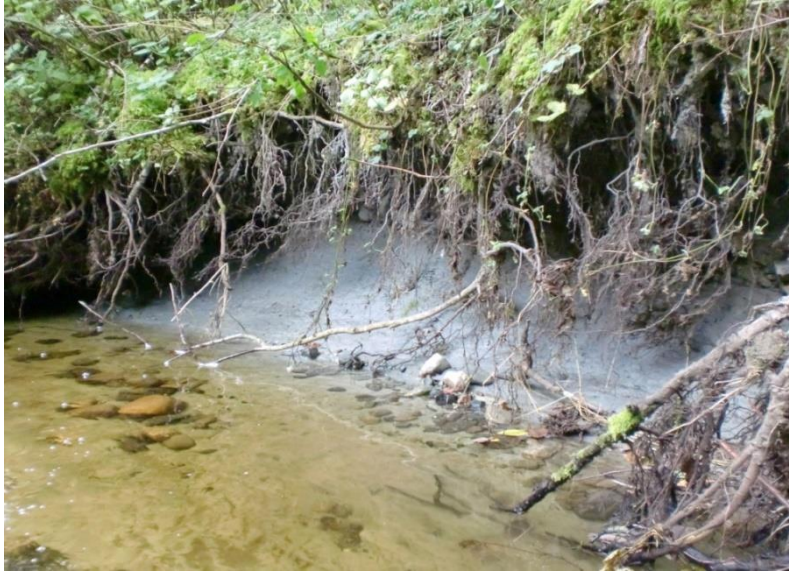
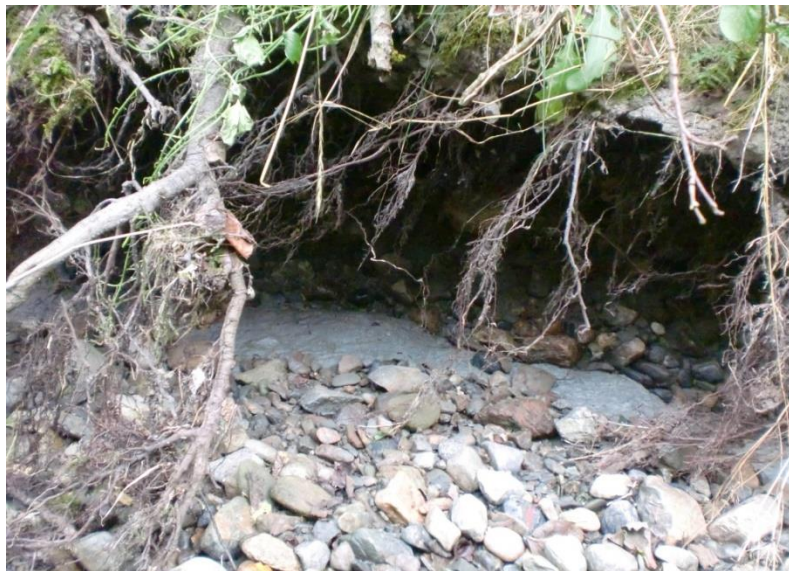
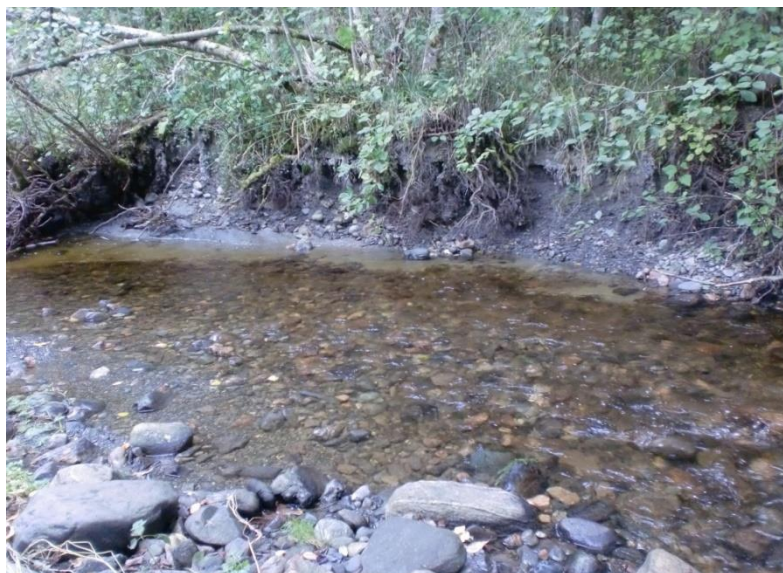
Undergravingene var > 100 cm høye flere steder (se figur 22). De fleste stedene var det ikke blottlagt leire ved undergravingene på grunn av høy tetthet av rotsystemer, dette gjaldt særlig i de nedre delene der bekkesidene ikke var så høye (se figur 24). Likevel var det flere steder blottlagt grå/blå leire som fremsto som veldig robust og hard (se figur 23), dette er trolig tørrskorpen. På området der vegetasjonen har gitt etter, kan man tydelig se at armeringen av grovere sedimenter er fjernet. Her ligger det bare finkornet sand igjen. Som oftest ligger disse områdene i yttersving av bekkeløpet (se figur 25).

Figur 22: Feltområde 1. Erosjon 1. Foto: Marita W. Syversen (2015)

**Figur 23: Feltområde 1.
Erosjon 2. Foto: Marita
W. Syversen (2015)**

**Figur 24: Feltområde 1.
Erosjon 3. Foto: Marita
W. Syversen (2015)**

**Figur 25: Feltområde 1.
Erosjon 4. Foto: Marita
W. Syversen (2015)**

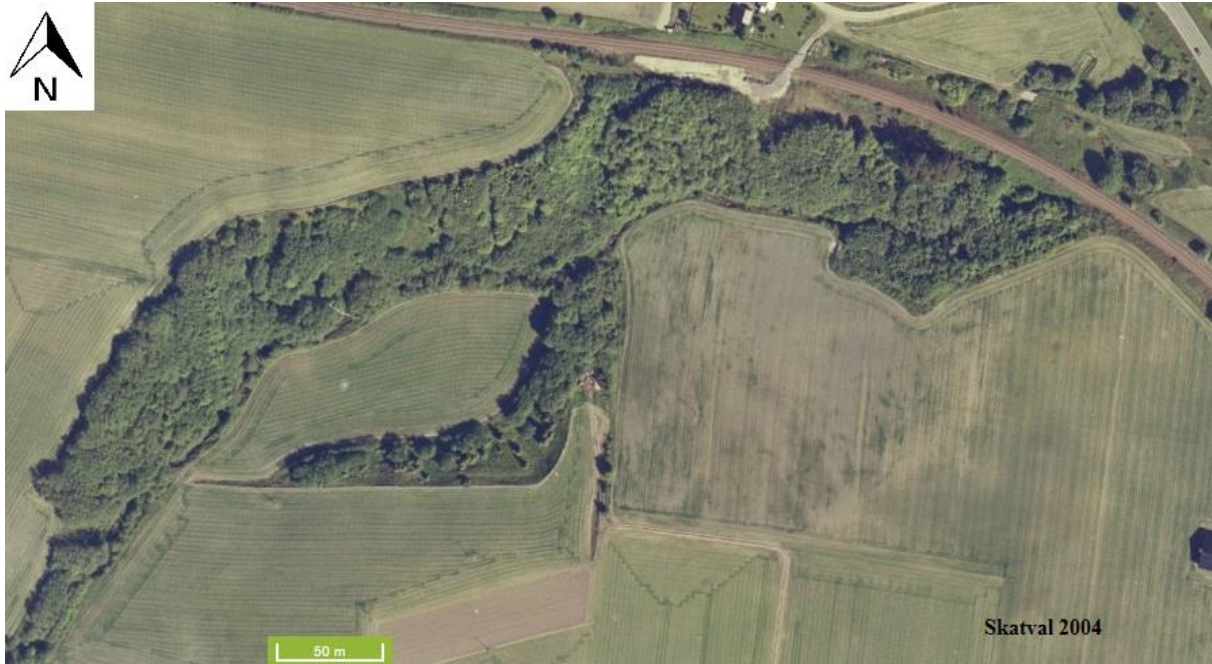
Figur 30: Feltområde 1. Flyfoto 2004. Hentet fra Norgebilder.no (2015)

På flyfotoene fra Skatval 2004 og 2014 (se figur 30 og 31) kan en se gjengroing flere steder i feltområdet, men det er definitivt størst endring langs jernbanen. Mye vegetasjon har kommet tett på jernbanen i løpet av 10 år.

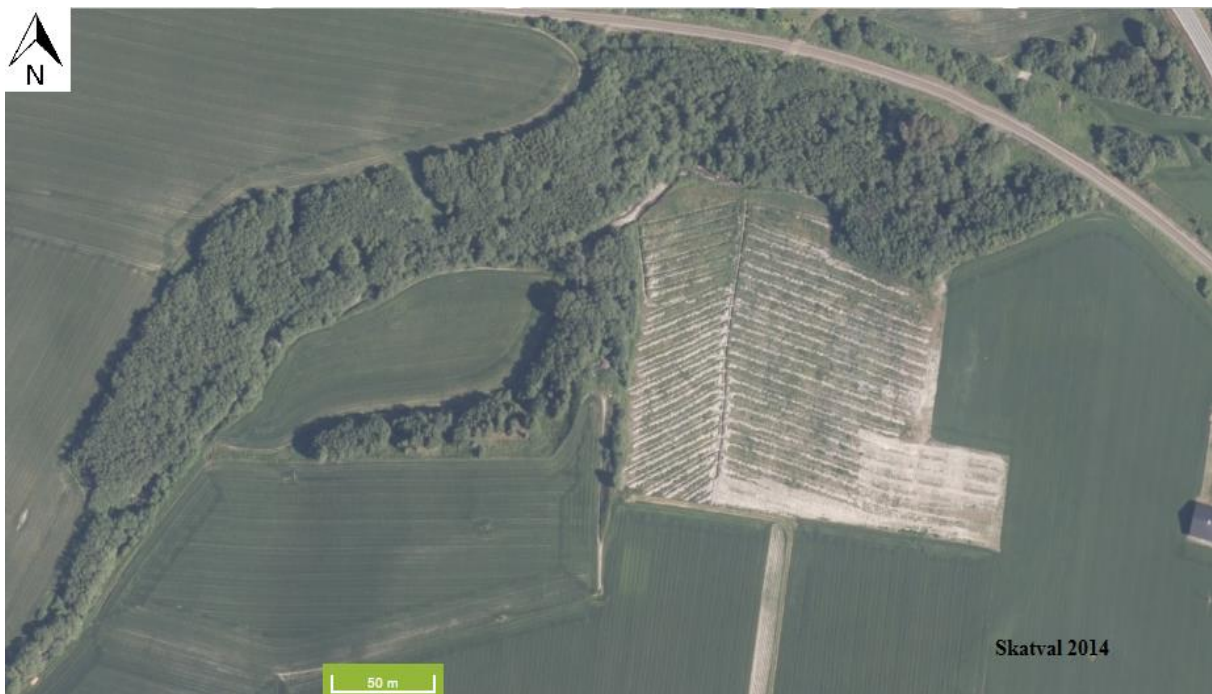
Figur 31: Feltområde 1. Flyfoto 2014. Hentet fra Norgebilder.no (2015)

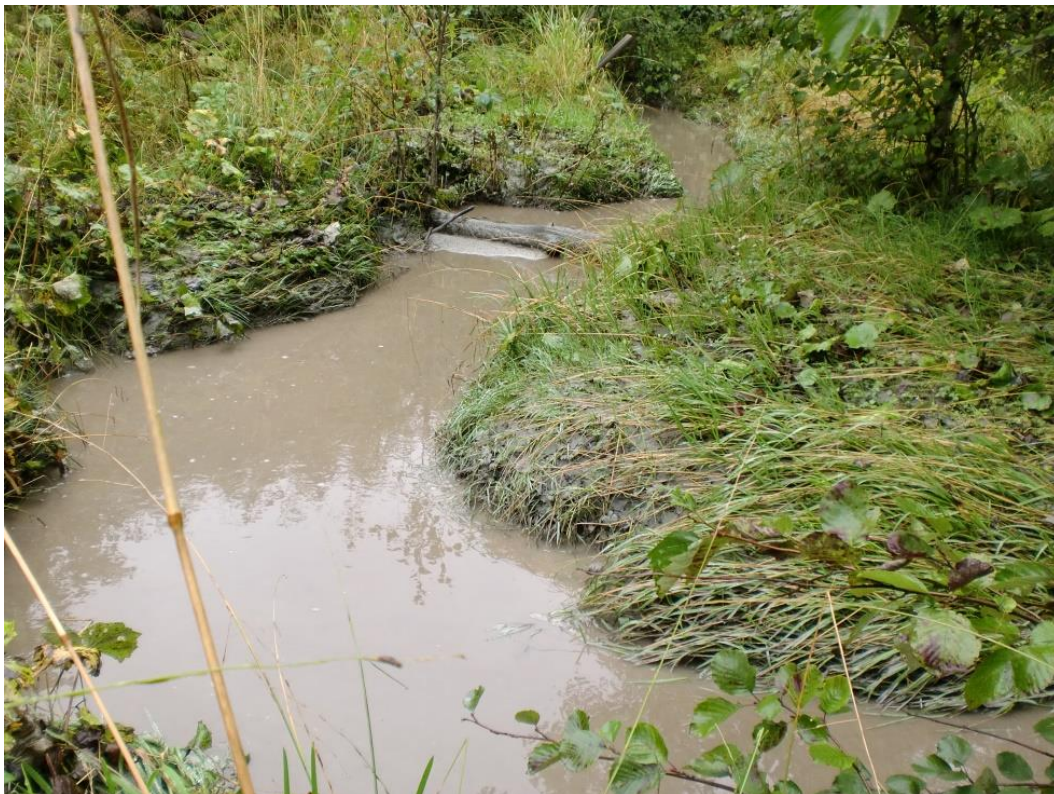
Bekkeløpet hadde en bredde på 1-2 meter, og meandrer litt (se figur 34). Til tross for at bekken meandrer, var ikke sinusiteten høyere enn 1,31. Bekken gikk gjennom et område med mye vegetasjon, og buktet seg derfor mer enn den trolig ville gjort dersom det ikke var vegetasjon på området. Årsaken til dette er at det er mye vegetasjon i selve bekkeløpet, og bekken delte seg derfor flere ganger opp igjennom vassdraget. Flere steder hadde øyer bestående av transportert vegetasjon forankret seg fast, og ført til at nytt materiale festet seg lettere. Bekken falt ikke mange høydemetrene, det øverste punktet ble målt til å være 95 m.o.h, mens det nederste ble målt til å være 66 moh. Disse verdiene utgjør en helling på 1,66°. Øverst i den befarte delen av feltområdet delte bekken seg i to.

Figur 34: Feltområde 2. Bekkeløp, midtre del. Foto: Marita W. Syversen (2015)

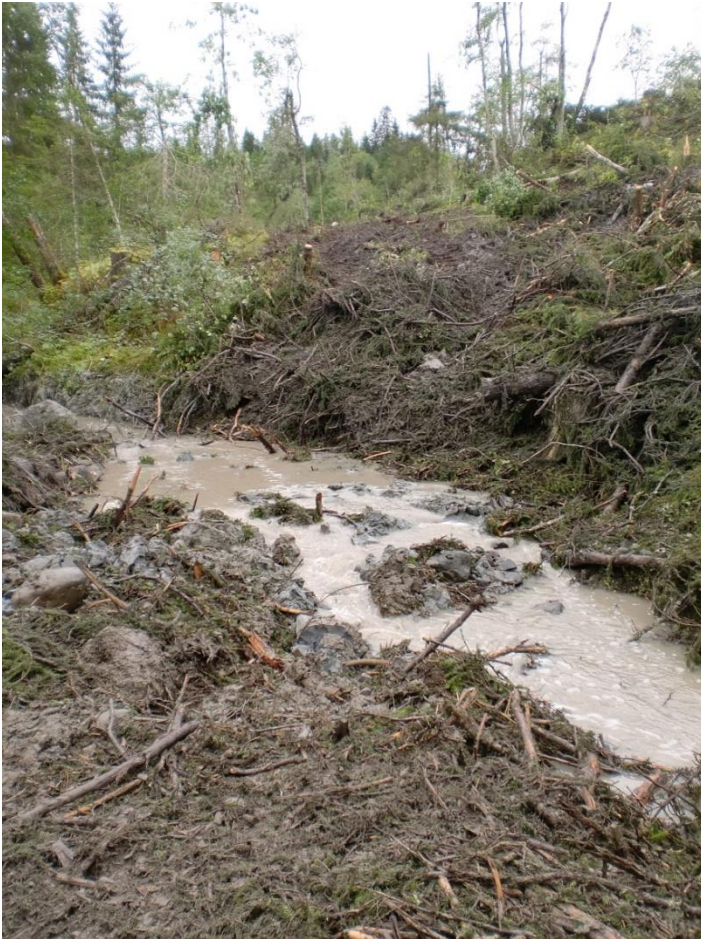
Figur 35: Feltområde 2. Bekkeløp, øvre del. Foto: Marita W. Syversen (2015)

Selve ravedalen var på sitt dypeste ved jernbanen og hadde en dybde på 29 meter. I tillegg til dette er avstanden mellom bekk og banke målt til å ligge mellom 0 og 7 meter. Disse verdiene tilsier at ravedalen består av høye skråninger og en smal bunn (se figur 36). Ravinesidene, og tidvis også sidebankene hadde høy gradient. Flere steder var sidene tilnærmet vertikale, 30-40 cm høye og uten vegetasjon. Her eroderte bekken direkte på finkornet leire. Oppstrøms åpnet området og dalsidene seg opp, og selv om bekken ikke hadde gått gjennom høy gradient frem til dette punktet, ble likevel gradienten enda lavere. I de øvre delene av feltområdet befant det seg et hogstfelt på begge sider av bekken (se figur 35), på siste stopp delte bekken seg i to.

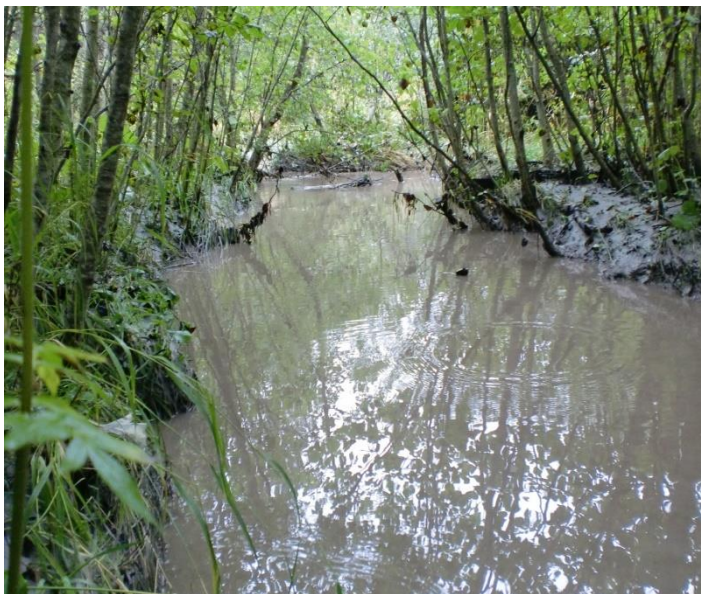
Figur 36: Bekkeløp, nedre del. Foto: Marita W. Syversen (2015)

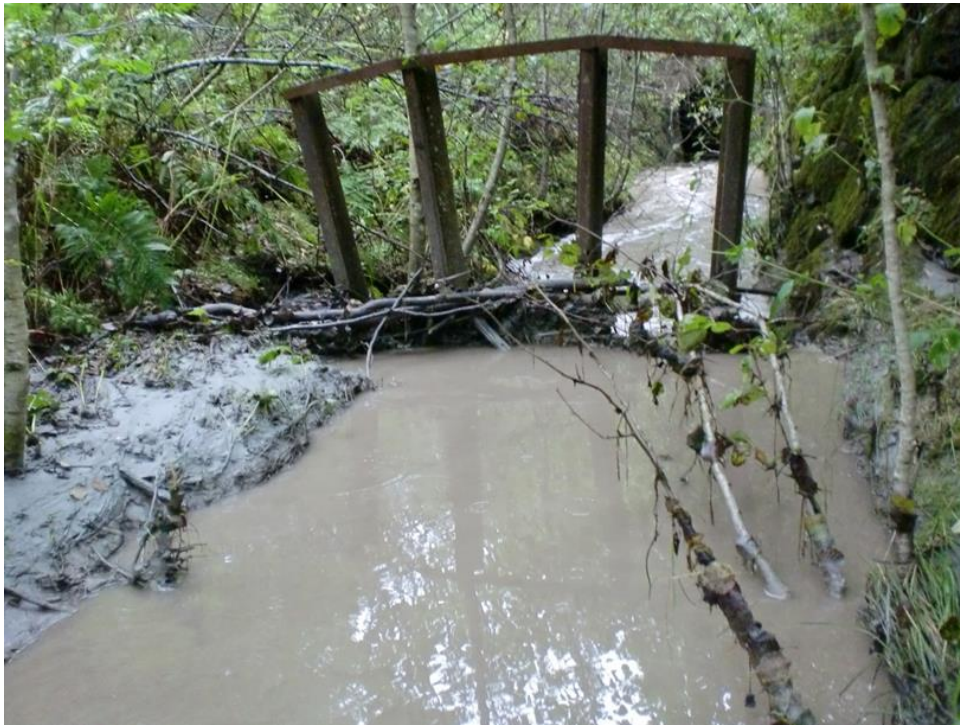
I den nederst delen av feltområdet var det bygd en relativt stor kulvert gjennom jernbanefyllingen. I tillegg var det bygd ut en tørrmur av store steinblokker fra kulverten og omtrent 50 meter oppstrøms i vassdraget. Tørrmuren endte ved en forbygning av jern som var satt opp for å stoppe større vegetasjon fra å bli transporter inn i kulverten (se figur 37). Utover kulvert, tørrmur og en vegetasjonsstopper i jern, var det ingen andre antropogene forbygninger i feltområdet

Figur 37: Feltområde 2. Forbygning. Foto: Marita W. Syversen (2015)

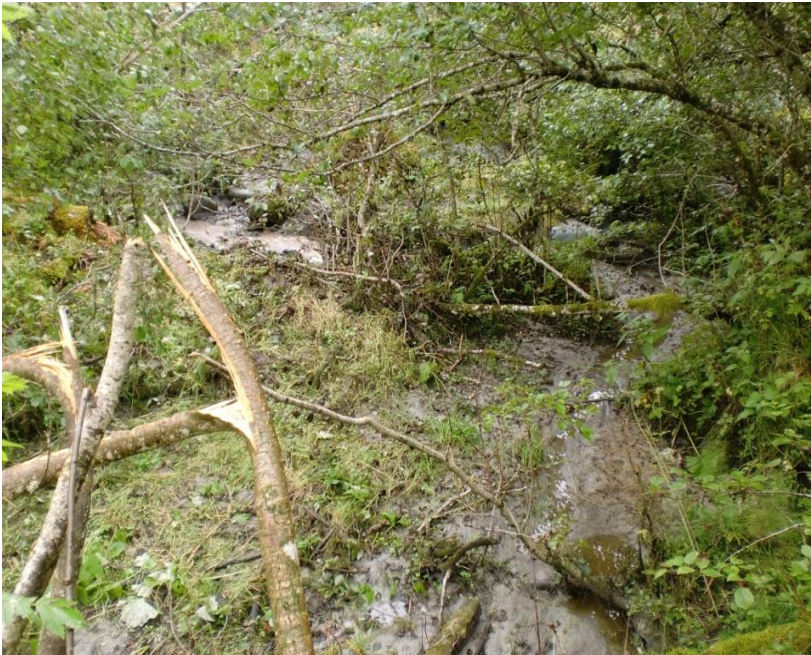
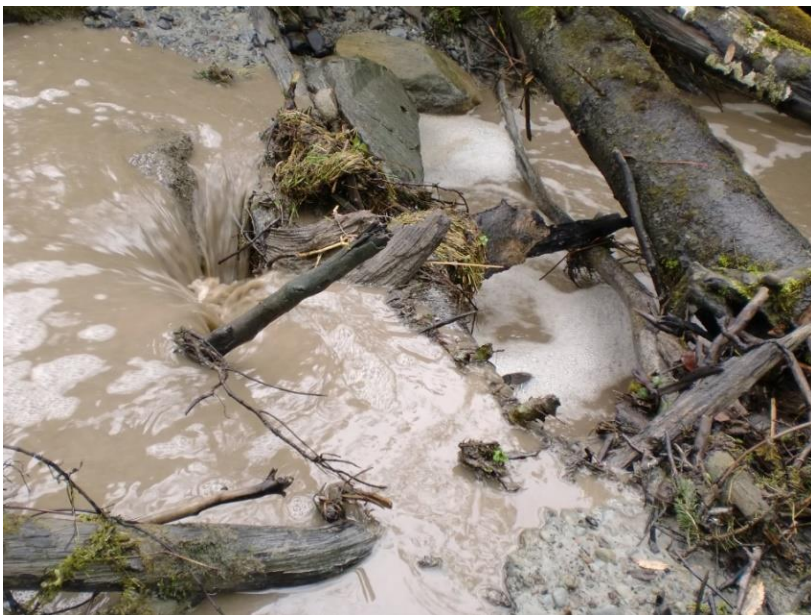
På området er det mye vegetasjon. Her finnes både godt og mindre etablert vegetasjon. Vassdraget var en gjengrodd ravinedal der trærne hadde bøyd røtter, og der mye vegetasjon hadde falt over bekkeløp. Mange av de velte trærne i bekkeløpet hadde ligget en stund, lenge nok til å samle opp sedimenter eller annen vegetasjon som hadde falt i bekken oppstrøms. Flere steder demmet slike elementer (LWD) opp bekkeløpet, og tvang det til å finne nye veier (se figur 38). Mange steder gikk bekken i meandrerende svinger eller dannet små trinn i bekkeløpet (se figur 39) som et resultat av mye materiale i bekkeløpet. Stedvis var det veldig vanskelig å komme frem langs sidene på grunn av mye tett vegetasjon.

Figur 38: Feltområde 2.
Vegetasjon 1. Foto: Marita W.
Syversen (2015)

Figur 39: Feltområde 2.
Vegetasjon 2. Foto: Marita W.
Syversen (2015)

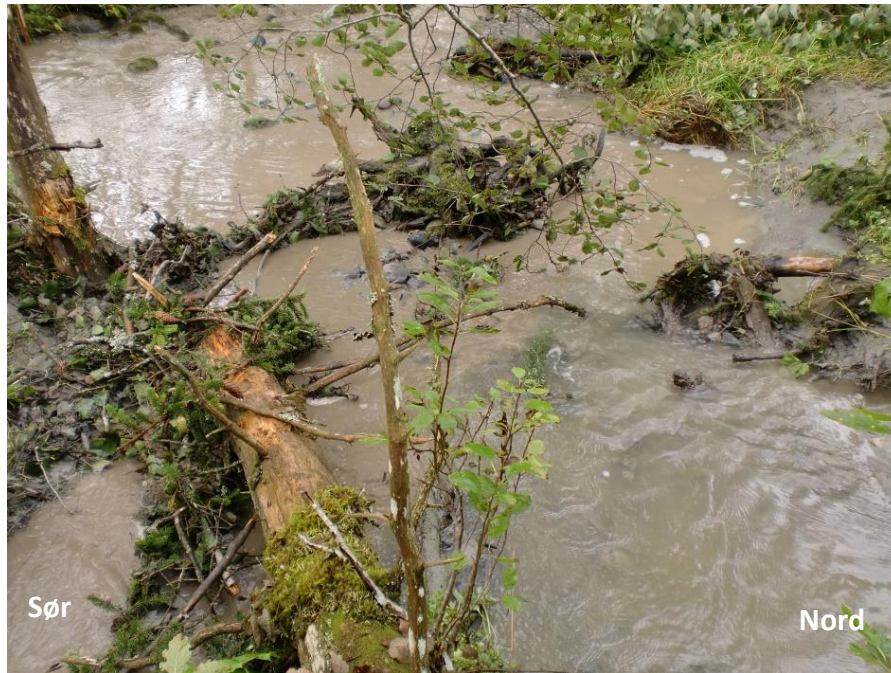
I området var det mange sidebekker som rant ut i hovedløpet, men ingen av disse viste særlig høy sedimenttransport. I hovedløpet var derimot vannet veldig misfarget. Helt øverst i feltområdet delte bekken seg i to. Den bekken som lå lengst nord i området hadde betydelig mindre sedimenttransport enn den bekken som lå lenger sør (se figur 40).

Figur 40: Feltområde 2. Erosjon 1. Foto: Marita W. Syversen (2015)

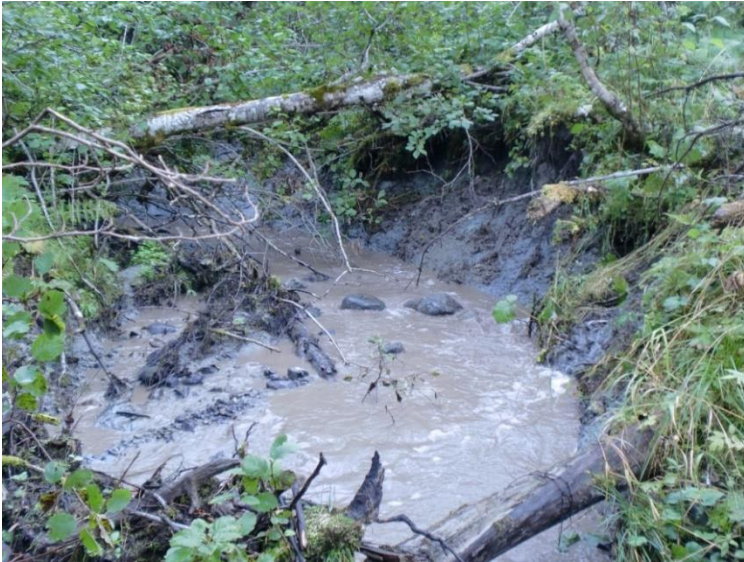
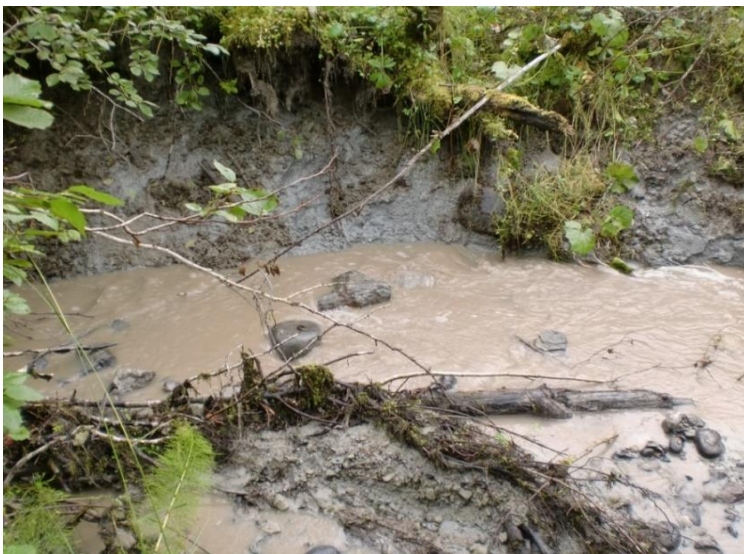
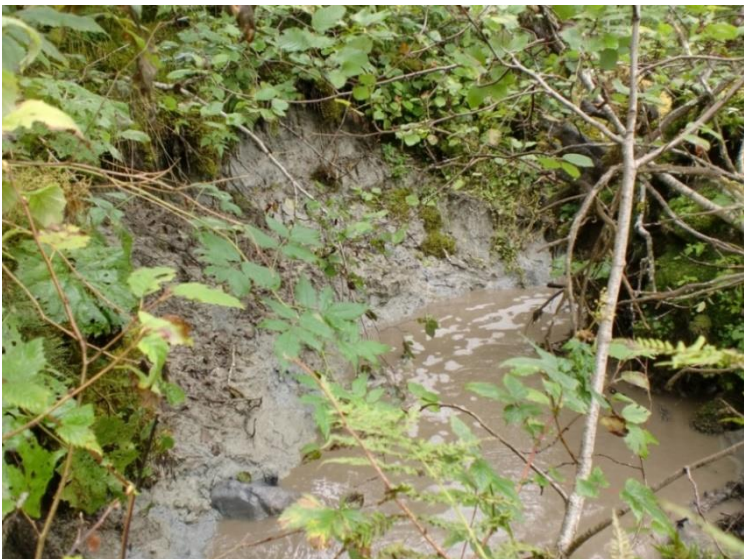
Det var tydelig at bekken har hatt større vannføring enn den hadde under feltarbeidet. Dette var lett å se på grunn av de små flomslettene som bekken hadde laget på hver side. I tillegg lå det mye sedimenter i form av finkornet leire på toppen av vegetasjonen som befant seg nærmest bekkeløpet. Enkelte steder var deler av flomslettene sunket ned på et lavere nivå enn områdene rundt. På feltområdet var det flest erosjonssår i yttersving av bekkeløpet (se figur 41, 42 og 43). Her besto erosjonssårene av lett eroderbar leire. Det var ingen markant tørrskorpe å se. I tillegg til erosjonssår, var det også flere steder utglidninger i bekkesidene. Trolig henger disse utglidningene sammen med sterk erosjon i yttersving.

**Figur 41: Feltområde 2.
Erosjon 2. Foto: Marita W.
Syversen (2015)**

**Figur 42: Feltområde 2.
Erosjon 3. Foto: Marita W.
Syversen (2015)**

**Figur 43: Feltområde 2.
Erosjon 4. Foto: Marita
W. Syversen (2015)**

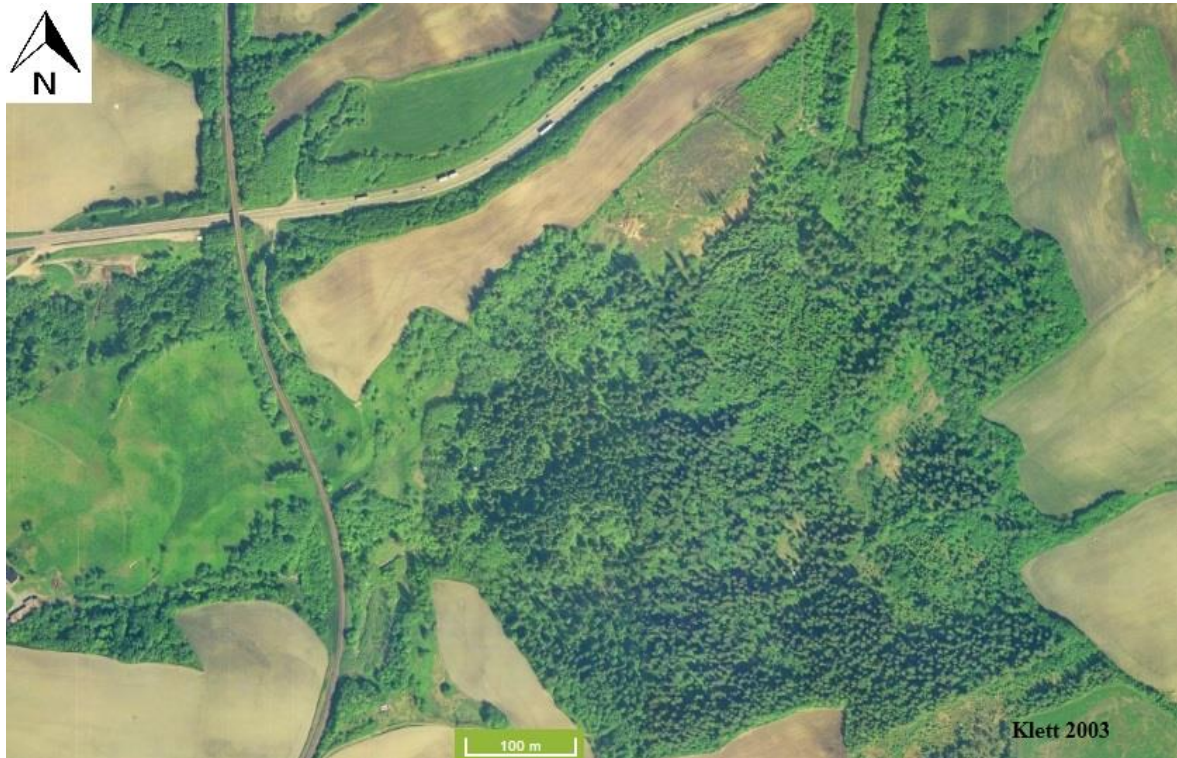
Figur 48: Feltområde 2. Flyfoto 2003. Hentet fra Norgebilder.no (2015)

På flyfotoene fra 2003 (se figur 48) og 2014 (se figur 49) ser man en tydelig gjengroing over 11 år. Vegetasjonen har blitt tettere der det allerede fantes vegetasjon i 2003, i tillegg har nye områder blitt vegetert. Særlig stor forandring er det i nærheten av jernbanen, og på jernbanefyllingene som ligger over kulverten.
