Jernbaneverket  
Region Nord

# Vernet for jernbanens kulturminner

Størenbanen,  
Støren - Trondheim

Juli 2001

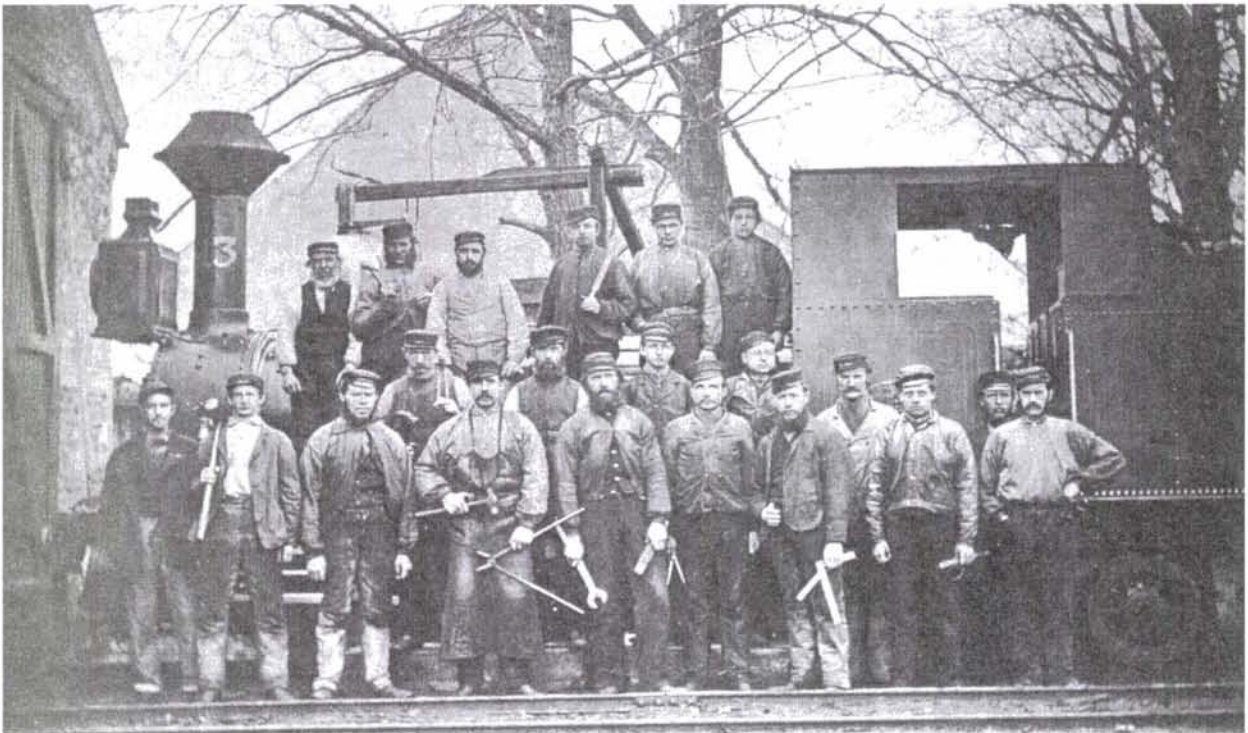
Foto 3: "Hakon" (lok nr. 3) ble levert til Størenbanen i 1864 og var for sin tid et meget avansert lokomotiv. Bl.a. var loket utstyrt med radierende løpeaksler foran. De tekniske spesifikasjonene ble angitt av C. A. Pihl og lokomotivet ble bygget ved Slaughter-Grüning & Co i England (mer velrenommerede fabrikanter som Stevenson hadde ikke tilstrekkelig tro på produktet til å ta på seg oppgaven). Det første norskproduserte lokomotivet, "Thrønderen" (nr. 2), ble levert til anlegget allerede i 1862 og var bygget av Fabrikken ved Nidelven. Dette var i konstruksjon mye likt datidens engelske lokomotiver og ble aldri noen stor suksess. Det ble utrangert allerede i 1874. Fotoet av "Hakon" er tatt på Kalvskinnet i 1870.

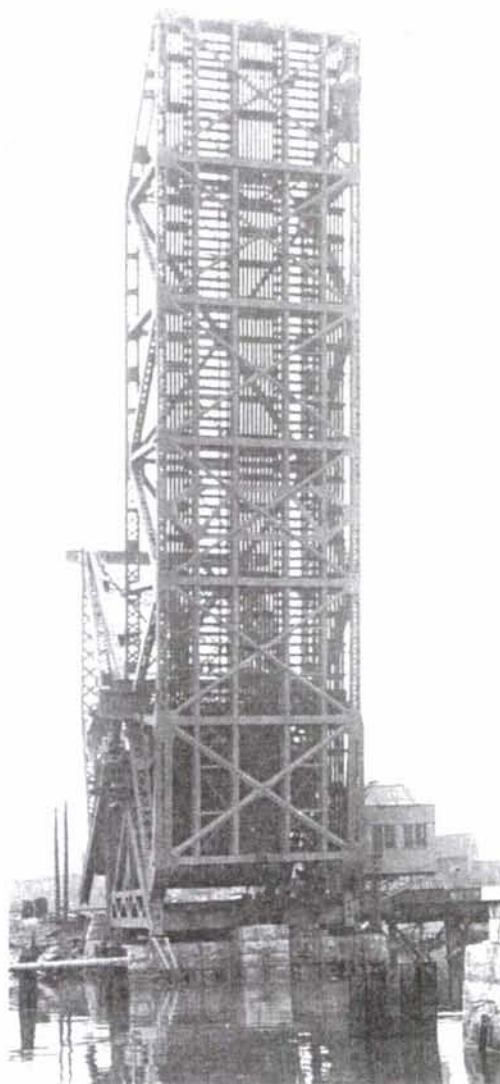
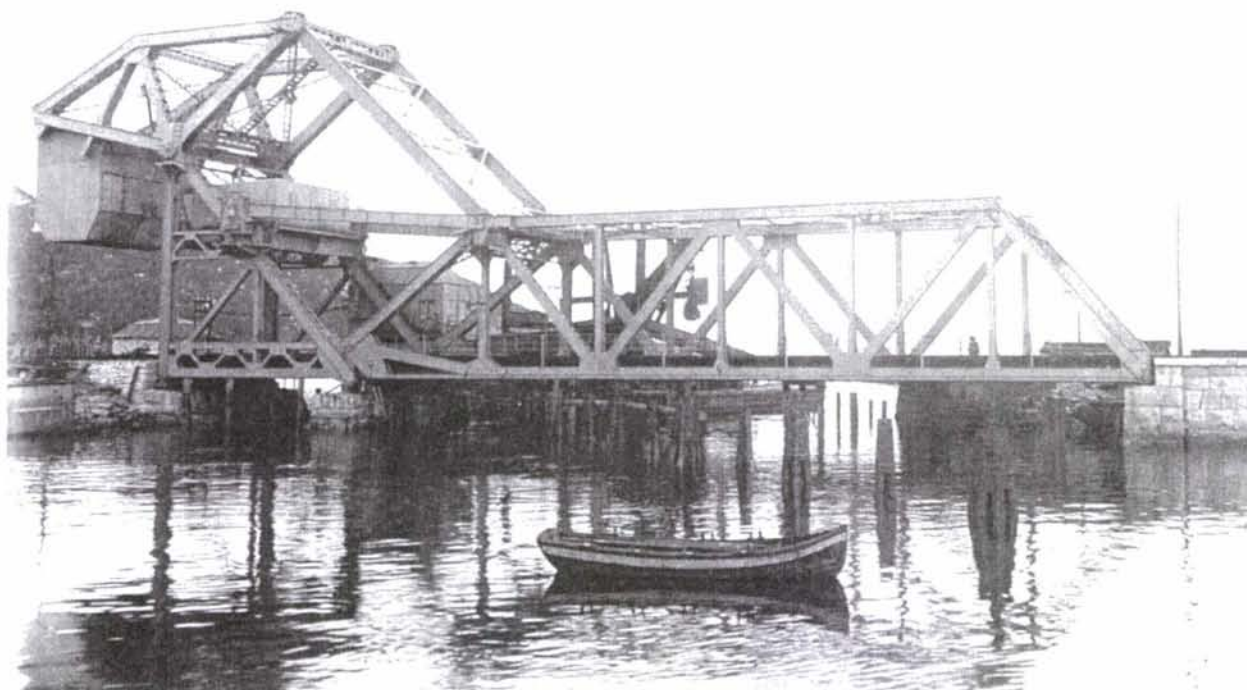
Foto 6 og 7: Skansen klaffebru under utprøving i 1918. Brua er konstruert slik at bruspen og motvekt til enhver tid er i balanse, uansett hvilken stilling brua måtte stå i. Brua utgjør et landemerke i Trondheim og er ei av de mest markante bruene på det skandinaviske jernbaneløpet. Brua er av amerikansk opprinnelse og er så vidt vites ei av svært få jernbanebruer i verden bygget med denne overbygningen.

3-skinne driften opphørte like etter at Dovrebanen sto ferdig i 1921. Støren ble da endestasjon for Rørosbanens materiell og omlastingsstasjon for gods helt til Rørosbanen var ferdig ombygd til normalspor i 1941. I forbindelse med ombyggingen ble trasèen omlagt mellom Selsbakk og Heimdal. En tunnel nr. to under Ilevollen og nåværende Skansen klaffebru over kanal-løpet ble også bygget som en del av denne store jernbaneomleggingen i årene 1912-21. Spesielt utgjorde jernbanebrua over Skansenløpet en ingeniørmessig utfordring da brua måtte klare hyppige og raske hevinger for ikke å hindre skipstrafikken i kanalen (foto 6 og 7).

Skansen klaffebru ble bygget til Dovrebanens åpning og representerer ingeniørkunst av høy klasse. Det finuerlige motvektssystemet som sørger for statisk likevekt i alle stillinger, er interessant og lett lesbar ingeniørkunst. I Norge er brua enestående i sitt slag. I verden for øvrig finnes i dag kun et fåtall bruer av tilsvarende konstruksjon. De fleste av disse er vegbruer.

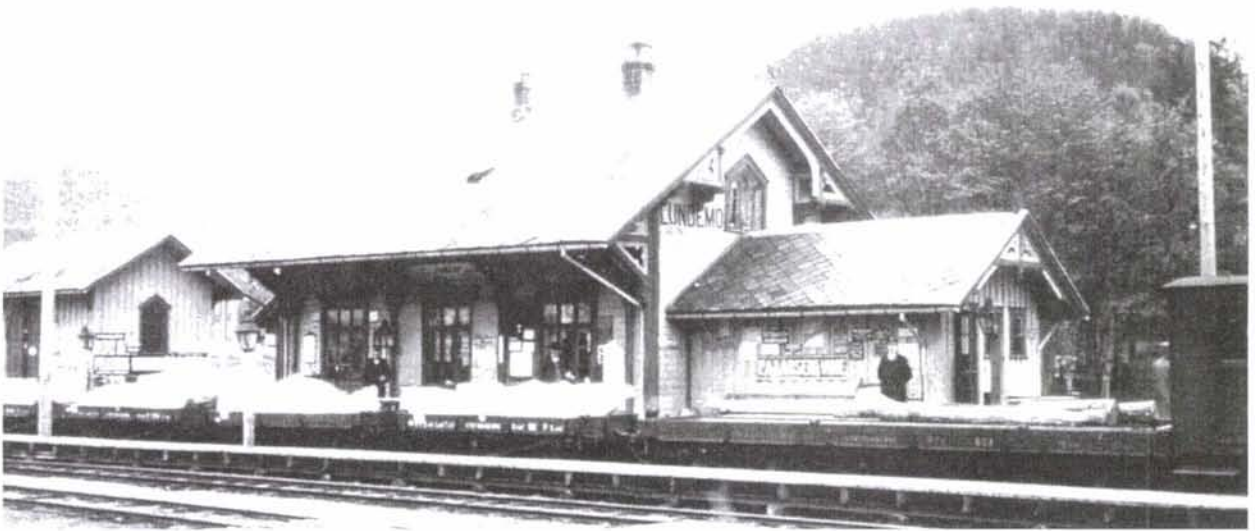
Foto 9-11: De opprinnelige mellomstasjonene på Lundamo, Melhus og Heimdal fotografert i 1915. Bygningene var gjennomgående små og reist i 1 1/2 etasje. Legg merke til at stasjonsnavnet var malt direkte på veggen, noe som en periode var vanlig ved de fleste stasjoner her til lands. Stasjonsbygningene hadde mange likhetstrekk med samtidige på Kongsvingerbanen hvor flere av de opprinnelige bygningene er bevart. Bl.a. gjelder dette de karakteristiske takene som var trukket ut over plattformen. På Størenbanen er bare Hovin, Lundamo og Melhus tilbake av mellomstasjonene, alle sterkt ombygde.

Endestasjonene på Kalvskinnet og Støren, og banens syv mellomstasjoner, ble oppført etter tegninger av Georg Andreas Bull som var NSB's faste arkitekt i årene 1863 til 1872. Bull's første stasjonsbygninger ble sett på som prøvende og eksotiske i sin samtid. Da jernbanedirektør Pihl i 1870-årene ga ut et påkostet plansjeverk på engelsk om de norske smalsporbanene, ble bl.a. bygningene på Trondhjem-Størenbanen vist stor oppmerksomhet. På Støren ble det oppført en bygning i to fulle etasjer med gavlen vendt mot en perronghall av tre (foto 8). På mellomstasjonene ble reist mindre bygninger, gjennomgående i 1 1/2 etasje. Plattformgodshus og privèt ble satt inn (foto 9-11).

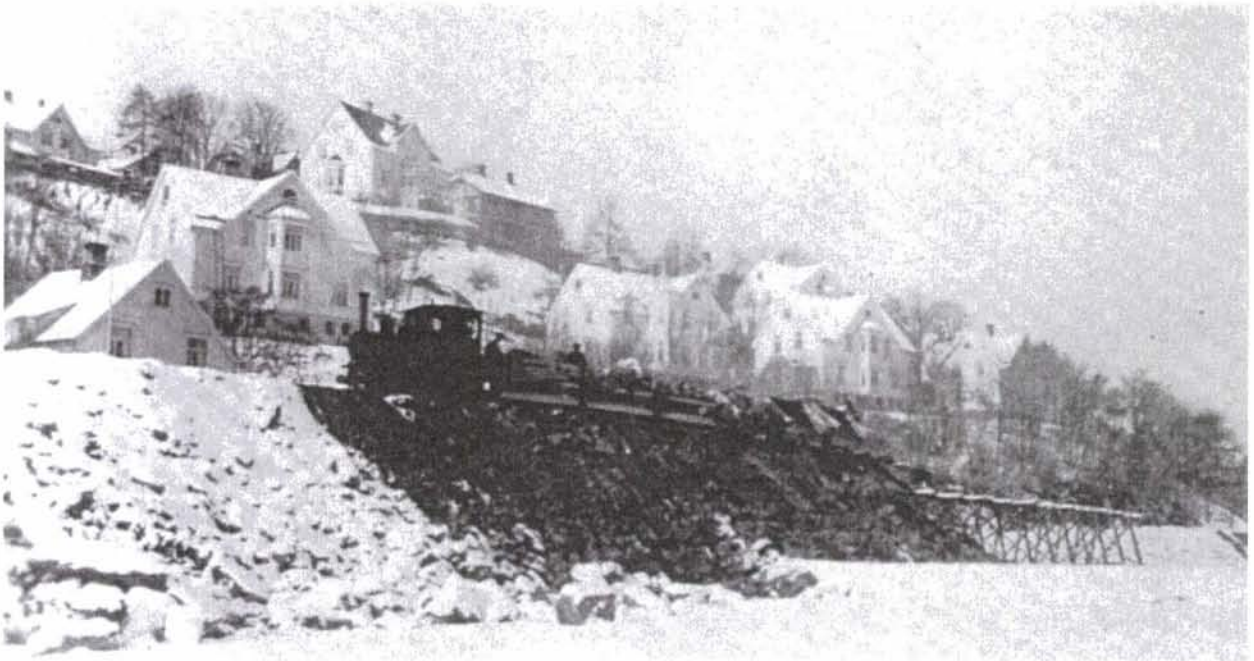
Foto 13: Marienburg verkstedområde under planering i 1914.

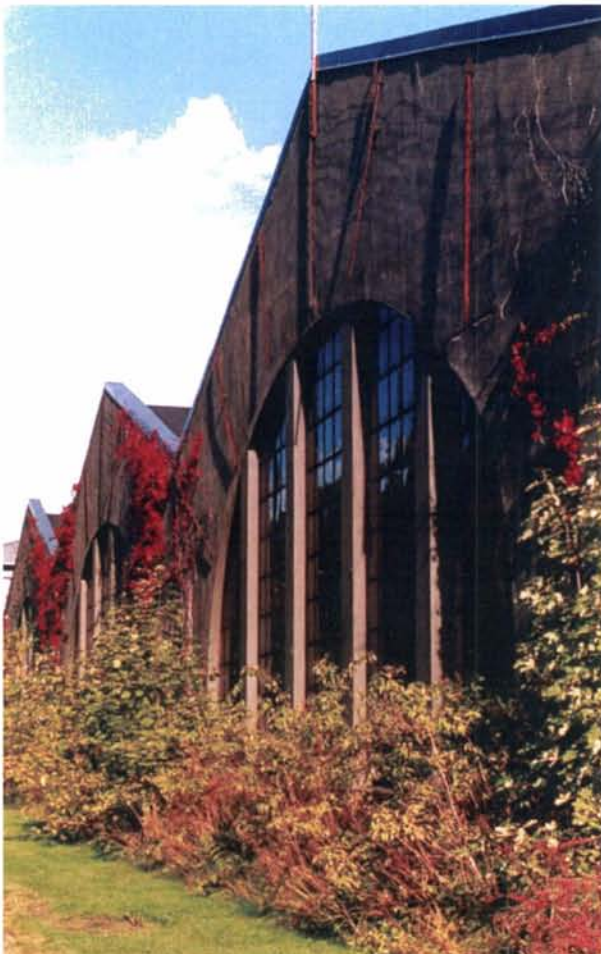
Foto 14: På Marienburg foreslår VJ bl.a vern av damplokomotivstallen og lok-/kjeleverkstedet fra 1918 (tegnet av arkitekt P. Thane).

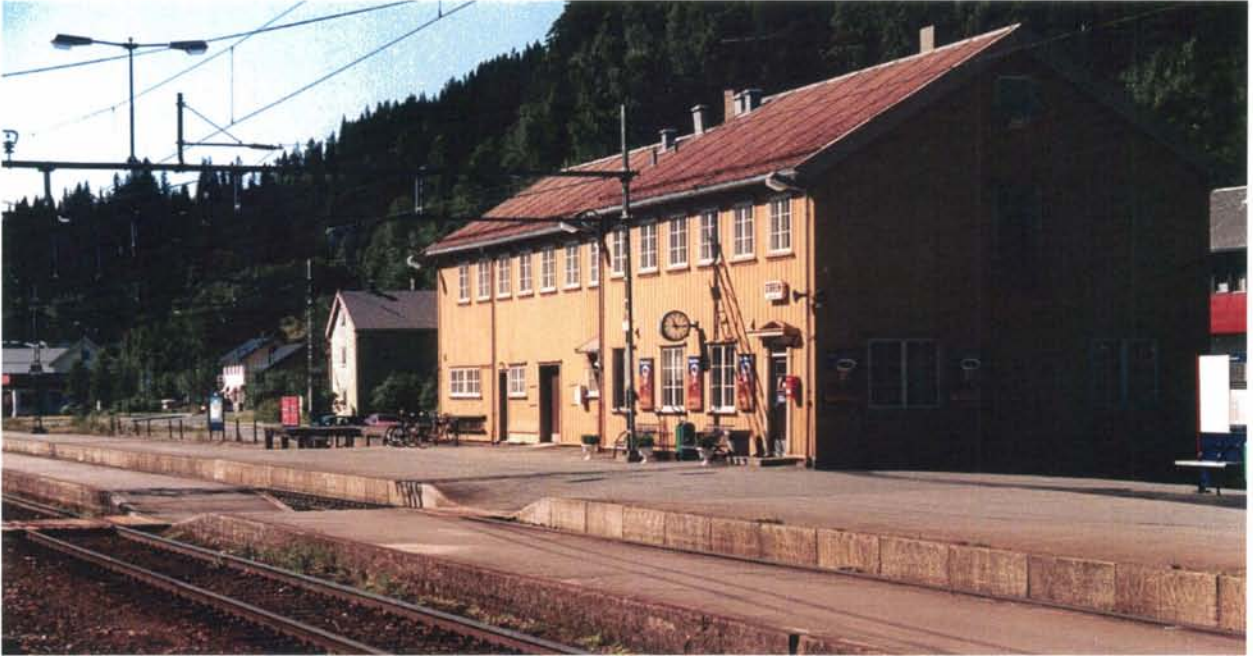
Foto 15: Dagens stasjonsbygning ved Støren ble oppført i 1941 og er senere påbygd i flere omganger. Bygningen er ikke klassifisert som verneverdig i "Verneplan for jernbanebygninger". Stasjonsmiljøet har heller ikke kvaliteter som kan rettferdiggjøre en plass på Jernbaneverkets verneplan. Tettstedsmiljøet på Støren er imidlertid interessant i et jernbanehistorisk retrospektiv og bør utvikles videre med de historiske forbilder for øyet.

Nåværende stasjonsbygning ble oppført i 1941 til erstatning for den gamle som ble brannbombet av tyskerne i april 1940. Ved stasjonen finner vi også et stort verkstedbygg og lokomotivstall med svingskive. Dette anlegget er fra 1915-19 og er fortsatt i bruk som base for banevedlikeholdet (foto 16).

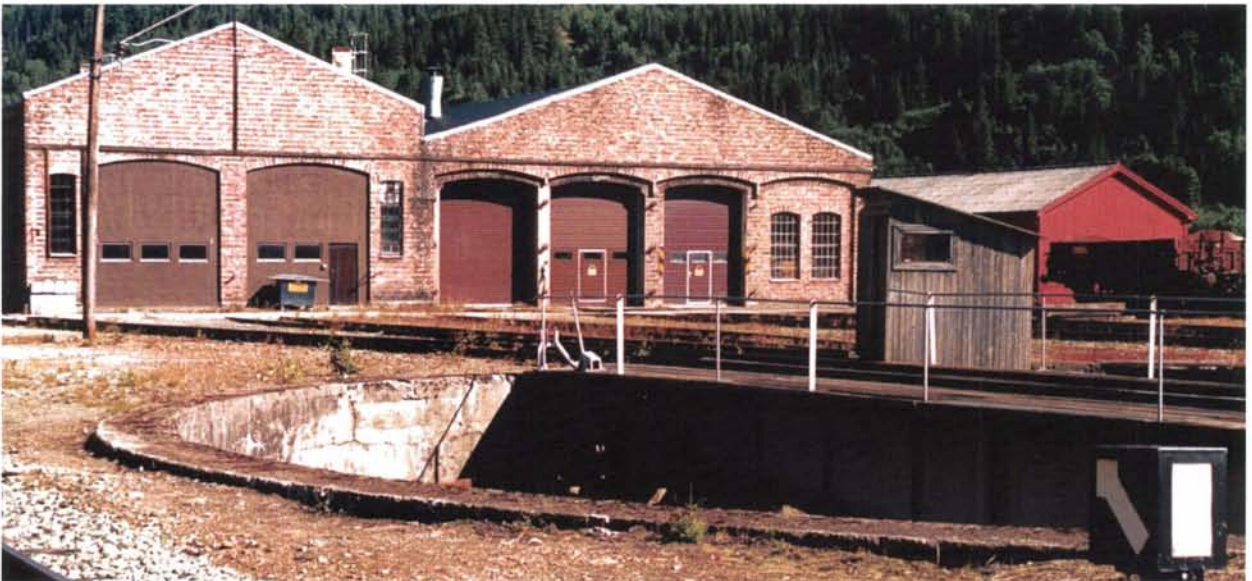
Foto 16: Beliggenheten i skjæringspunktet mellom Dovrebanen og Rørosbanen, de gamle verkstedbygningene, lokstallen m.v. gjør Støren velegnet som tilholdssted for et miljø med formål å ivareta og forvalte gammel jernbanetradisjon. Støren kan for eksempel utvikles til et senter for aktiviteter omkring lagring, istandsetting og vedlikehold av utrangert materiell og utstyr. Bygninger og areal som blir frigitt fra det ordinære banevedlikeholdet bør tas vare på og forvaltes med dette for øyet. Gamle skinner og befestigelse, maskiner og håndverktøy, perrongstein og heller, skilt, dører, porter og andre driftsremedier og bygningselementer må tas vare på for bevaring eller ombruk. Det anbefales at behovet for slike landsdelsanlegg for oppsamling, mellomlagring og vedlikehold av brukt/musealt materiell tas opp til diskusjon i landsverneplanen.

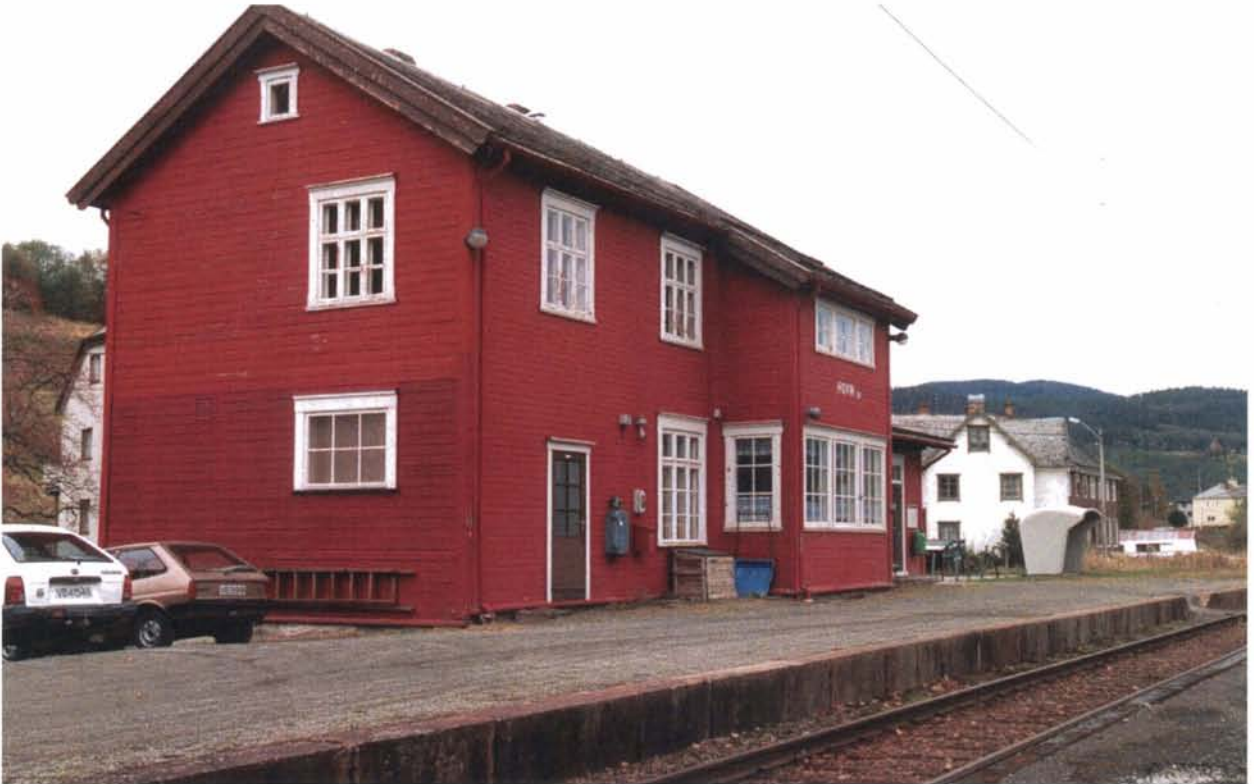
Foto 18: Hovin stasjon var bemannet i 101 år, fra 1864 til 1965. Dagens anlegg (bygninger, plattform m.v.) framstår i 1940-tallsutgave og bør istandsettes og vedlikeholdes med epoken 1920-40 for øyet, bl.a utstyres med tidsriktige grunder og gjerder. Plastbobla fra 1970-tallet bør tas bort.

*Stasjonsbygningen står på NSB's verneplan i kategori C. Jernbaneverket anbefaler at vernet utvides til også å omfatte resten av stasjonsanlegget med plattformer, hage, privét/luthus, sykkelstativ og "Gata" med tilliggende bebyggelse. En verneplan for stasjonen og omkringliggende historiske bebyggelse anbefales utarbeidet i samarbeid med Sør-Trøndelag fylkeskommune og Melhus kommune (vernekategori B).*

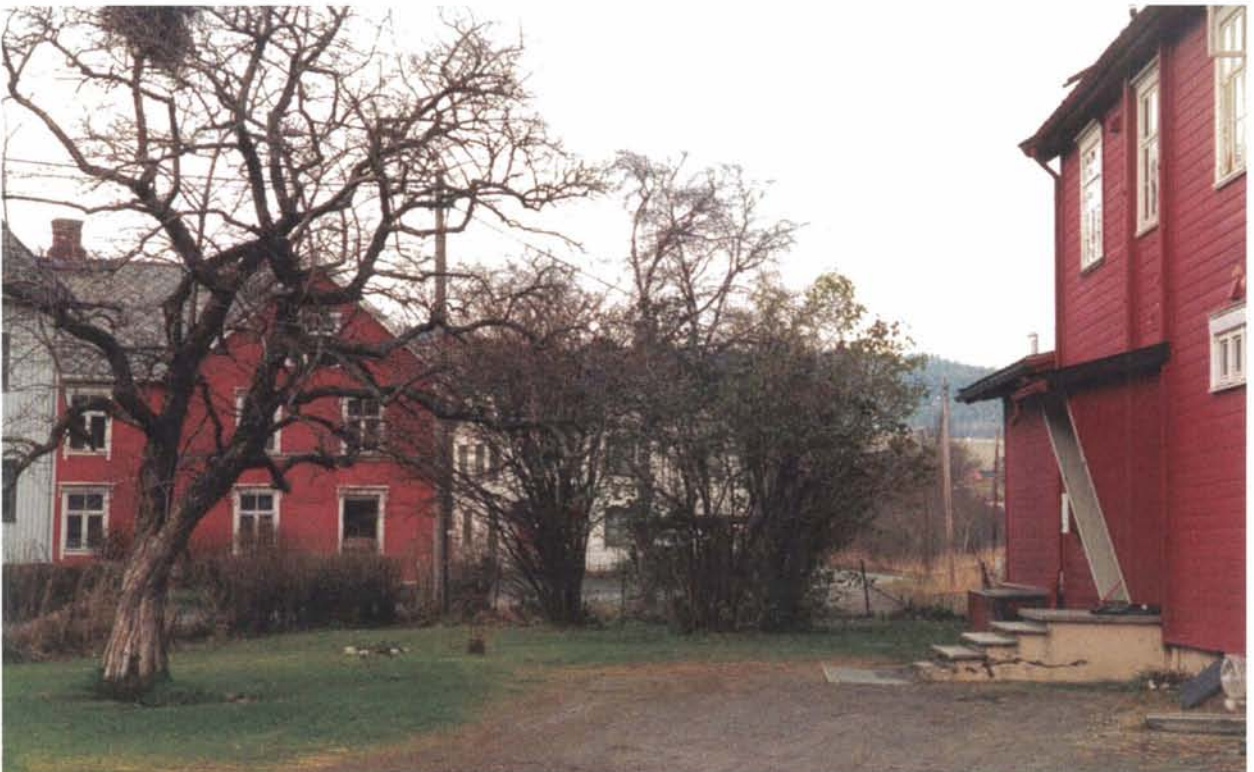
Foto 19: "Bysiden" av stasjonen med restene av den gamle hagen. Merk den gode kontakten med tettstedsbebyggelsen bak. "Gata" er et kulturminne fra første del av forrige århundre da tettsteds-etableringer hadde urbane forbilder. Hele dette historiske miljøet bør bevares for ettertiden.

*Fotografier fra 1920 av Hovin stasjon viser et lite grøntanlegg på samme sted som dagens. Dette anlegget er nå foreslått vernet som del av stasjonsanlegget (foto 19).*

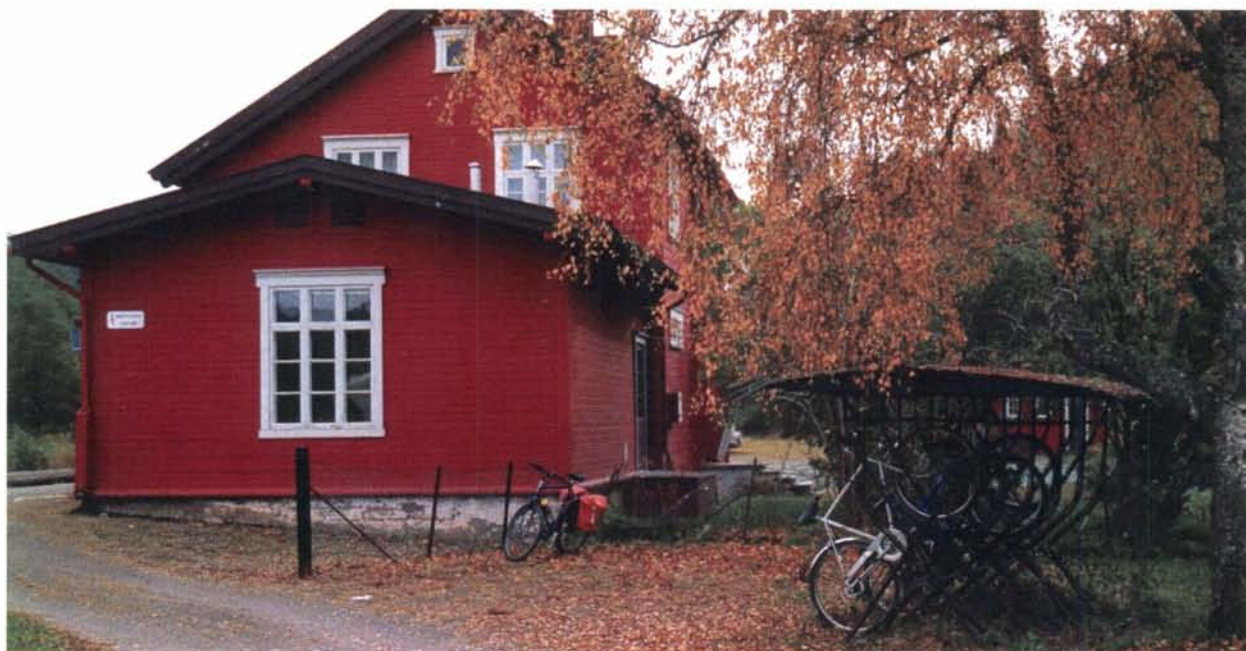
Foto 20: Sykkelstativet er en liten kuriositet som bør vedlikeholdes og bevares på stedet. Denne typen stativer er blitt sjeldne, og det er viktig at det forblir i sitt opprinnelige miljø. Stativet bevares som en del av kulturmiljøet ved Hovin stasjon.

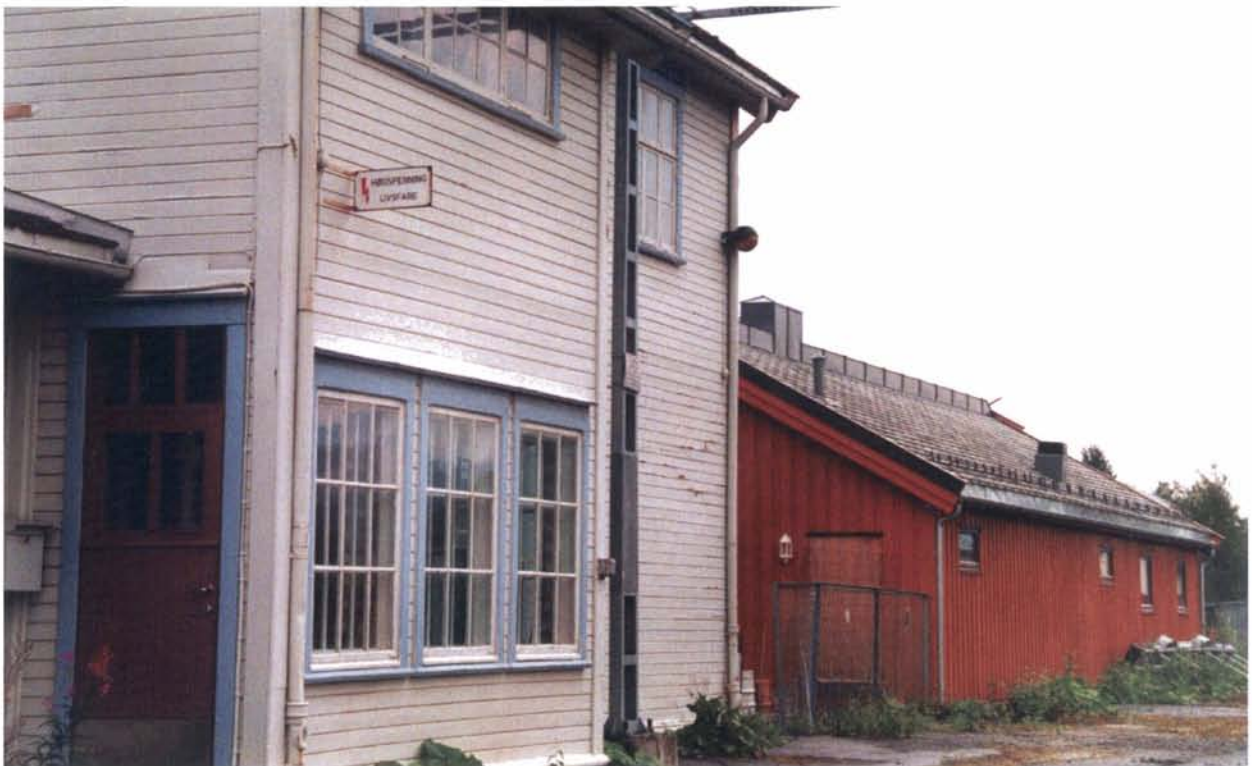
Foto 21: Melhus stasjon er i dag et trist syn for melhusbygger som husker dette tradisjonsrike anlegget så sent som på 1960-tallet. Stasjonen kan framstå som eksempel på hvor sårbare disse gamle stasjonsmiljøene er for en etterbruk som ikke viser respekt for historien, arkitekturen og det opprinnelige miljøet. Melhus stasjon må ansees som tapt for kulturminnevernet, også stasjonsbygningen som har gitt sitt navn til en av de aller første prototypene på det norske jernbanenettet.

I dag skjemmes dette tradisjonsrike stasjonsanlegget av forfall. Den opprinnelige stasjonsbygningen fra 1864 står ennå, men i likhet med de øvrige av de eldste stasjonsbygningene på Størenbanen er den sterkt ombygd. Den skal ha vært den siste av ekspedisjonsbygningene som ble modernisert (1941). Samtidig ble det reist et nytt godshus som i dag er ombygd til gatekjøkken. Verst er vel likevel at persontrafikken er flyttet til en ny holdeplass 600 meter sør for den gamle stasjonen. Melhus stasjon er derfor ikke lenger et sted hvor reisende folk ferdes og møtes; epoken til en 135 år gammel tradisjonsrik jernbanestasjon er bragt til opphør.

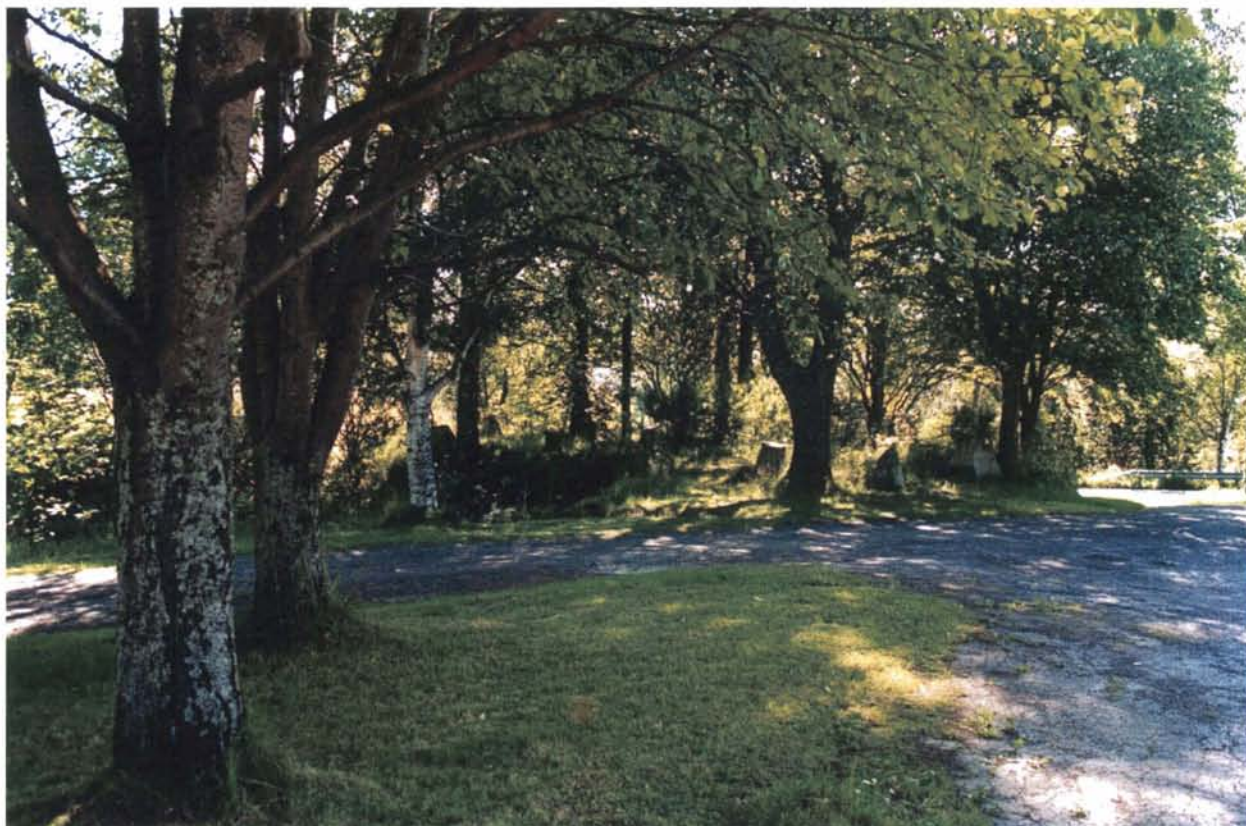
Foto 22 og 23: Selsbakk stasjon med tilhørende parkanlegg tilplantet med bl.a. lønn, bjørk, asaler og syriner foreslås vernet i "Nasjonal verneplan". Etter at almelunden ved Trondheim stasjon ble hugget i 1994 er parkanlegget ved Selsbakk det eneste komplette på strekningen Støren-Trondheim. Stasjonen utgjør også en del av Trondheim bys historie.

*Stasjonsanlegget ved Selsbakk foreslås vernet i "Nasjonal verneplan" som et historisk minne og reminisens fra den tiden jernbanen ennå var det viktigste transportmiddel mellom by og bynært omland. Stasjonen hadde betjening og billettsalg helt fram til 1965! Utsiktspunktet, stasjonsparken og Selsbakkvegens oppkjørsel til stasjonsanlegget utgjør viktige elementer og bør inkluderes i verneområdet. Vernekategori B.*

Stasjonsparken må skjøttes og gradvis fornyes. Stasjonsvegen med stabbesteiner må få beholdt sin tidstypiske koloritt. Dersom perrongen må heves må dette skje ved gjenbruk av den gamle perrongkantsteinen. "Glassfiberbobla" fra 1970-tallet tas bort.

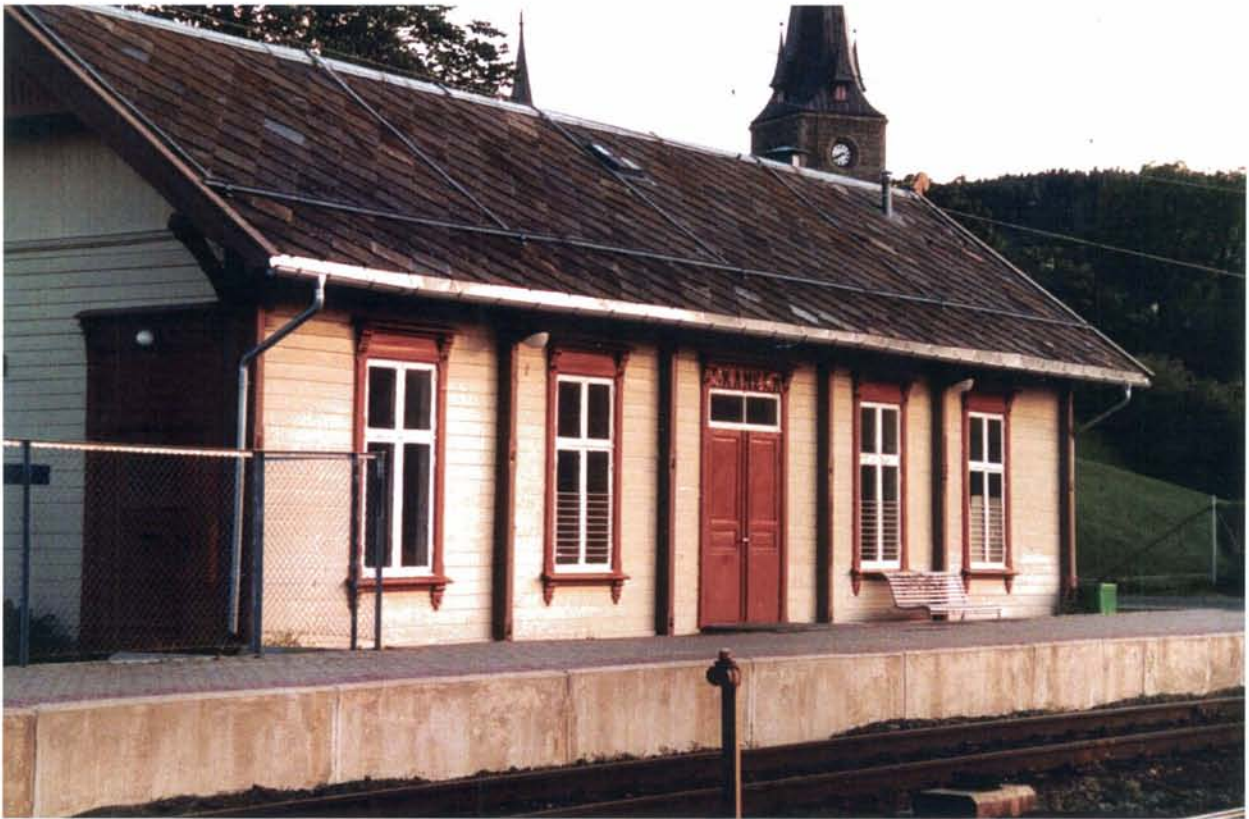
Foto 24: Skansen ekspedisjonsbygning fra ca. 1904 er tegnet av Paul A. Due i sveitserstil. Perrongen og ekspedisjonsbygningen er nyrenovert og godt vedlikeholdt. Plattformhevingen i 1997 har ført til at bygningen ligger nedsenket i forhold til perrongen. Dette bør rettes på ved å heve bygningen på en høyere grunnmur.

*Ekspedisjonsbygningen på Skansen er med på å dokumentere en viktig epoke i Trondheims jernbanehistorie og foreslås vernet i "Nasjonal verneplan". Bygningen er banens eldste med sitt autentiske eksteriør i behold og har kulturhistorisk og arkitektonisk verneverdi. Vernekategori B.*

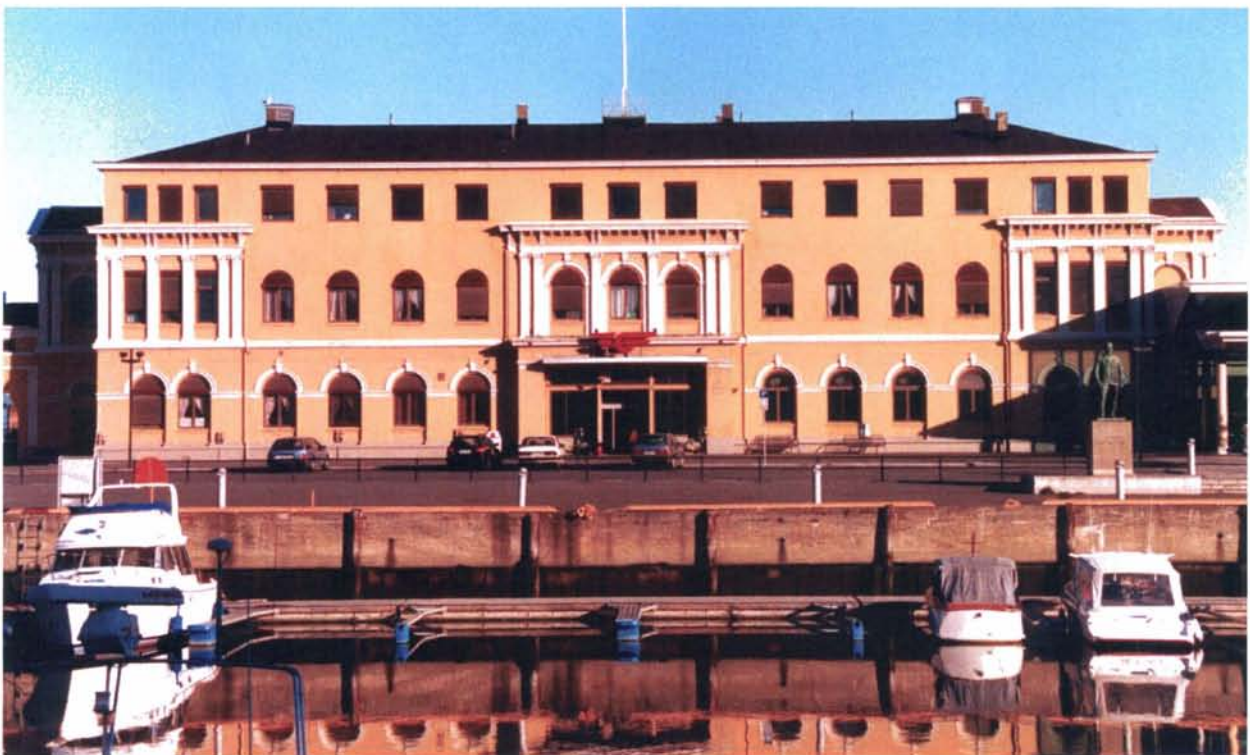
Foto 25: Etter at Fosen Trafikklags bygg foran den gamle trafikkhallen ble fjernet i 1994, har Trondheim stasjon igjen trådt inn i bybildet på en positiv måte. Pga. flere ombygninger har imidlertid stasjonsanlegget mistet mye av sin kulturhistoriske verdi. En arkitektonisk og bygningsmessig opprydding er sterkt å anbefale når stasjonsanlegget i nær framtid skal oppgraderes for nye oppgaver.

Ingen bygninger ved Trondheim stasjon er foreslått vernet, men en arkitektonisk opprydding anbefales gjennomført.

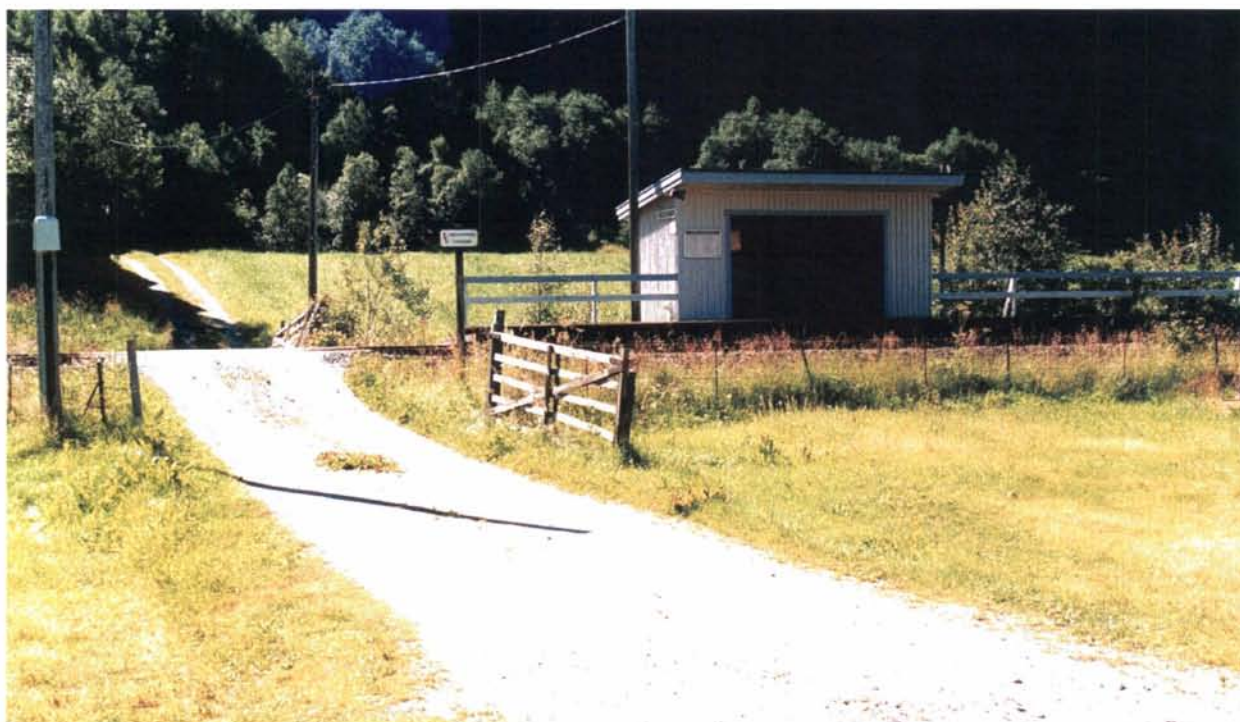
Foto 26: Krogstadsanden holdeplass ved Haga er et minne fra tiden hvor "vegkryssholdeplassene" utgjorde en viktig del av hverdagslivet til et stort antall mennesker i Gauldalen. På det meste eksisterte det 16 slike togstopp på strekningen Trondheim-Støren!

Av det opprinnelig store antallet holdeplasser som i sin helhet ble bygget av treverk, finnes i dag kun én tilbake på Størenbanen. Dette er Krogstadsanden nord for Støren (1930). Holdeplassen har hatt togstopp fram til 1999 og står i dag i fare for å bli revet. Holdeplassen ligger vanskelig til mellom to uoversiktlige og usikrede planoverganger ved Haga. Det bør vurderes nærmere om sikkerhet og vern kan kombineres gjennom nedleggelse av den nordligste planovergangen og sikring av den sørligste med lys og varselklokke. Nåværende grunder må i så fall istandsettes og inngå i vernet; uten vil miljøet framstå som amputert og uten tilstrekkelig historisk tyngde. Et formelt vern av Krogstadsanden i "Nasjonal verneplan" anbefales imidlertid ikke da holdeplasser fra denne epoken foreslås bevart på Rørosbanen (se egen rapport).

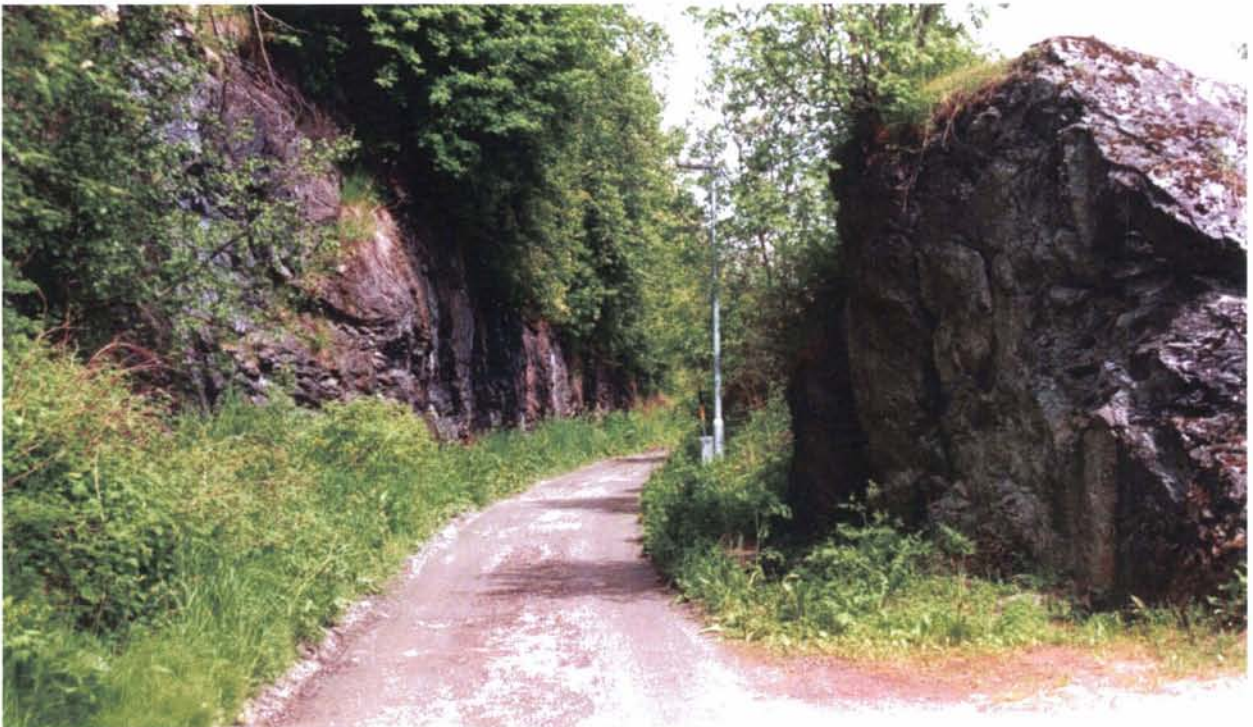
Foto 27: Fra "Gammellina" på Selsbakk. Traséen er i dag omgjort til veg, men den gamle jernbanetraséen har fremdeles sitt umiskjennelige smalsporprofil i behold.

Deler av den eldste traséen på Selsbakk er i dag i bruk som lokalveg ("Gammellina"). En større fylling og ei fjellskjæring med murverk fra 1862 er bevart (foto 27). De gamle steinfundamentene til Størenbanens viadukt på Sluppen eksisterer også fortsatt og har i en årrekke vært benyttet som landkar for vegbru for RV 50. Tyskerne bygde brua i 1940. På østsiden av elva er det lite tilbake av traséen etter at ny Elgeseter bru ble bygget og den gamle jernbanebrua revet i 1951 (foto 4).

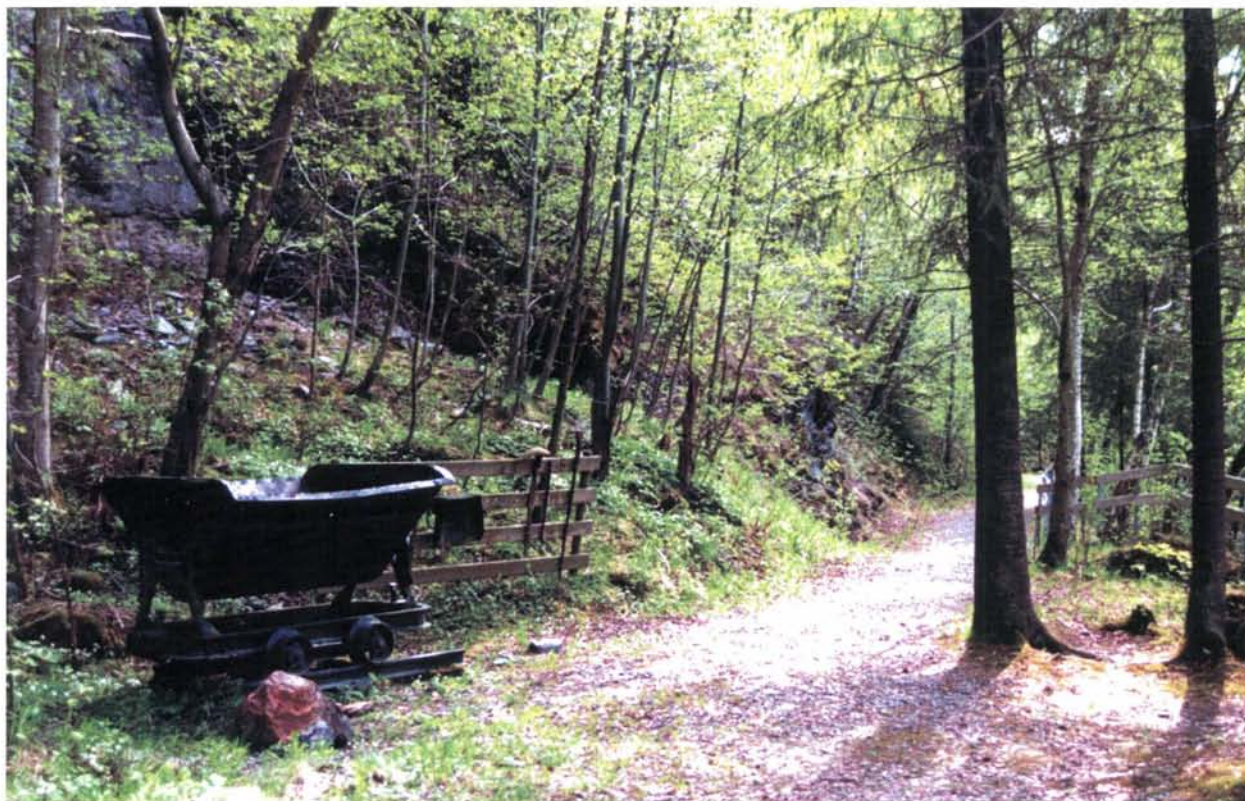
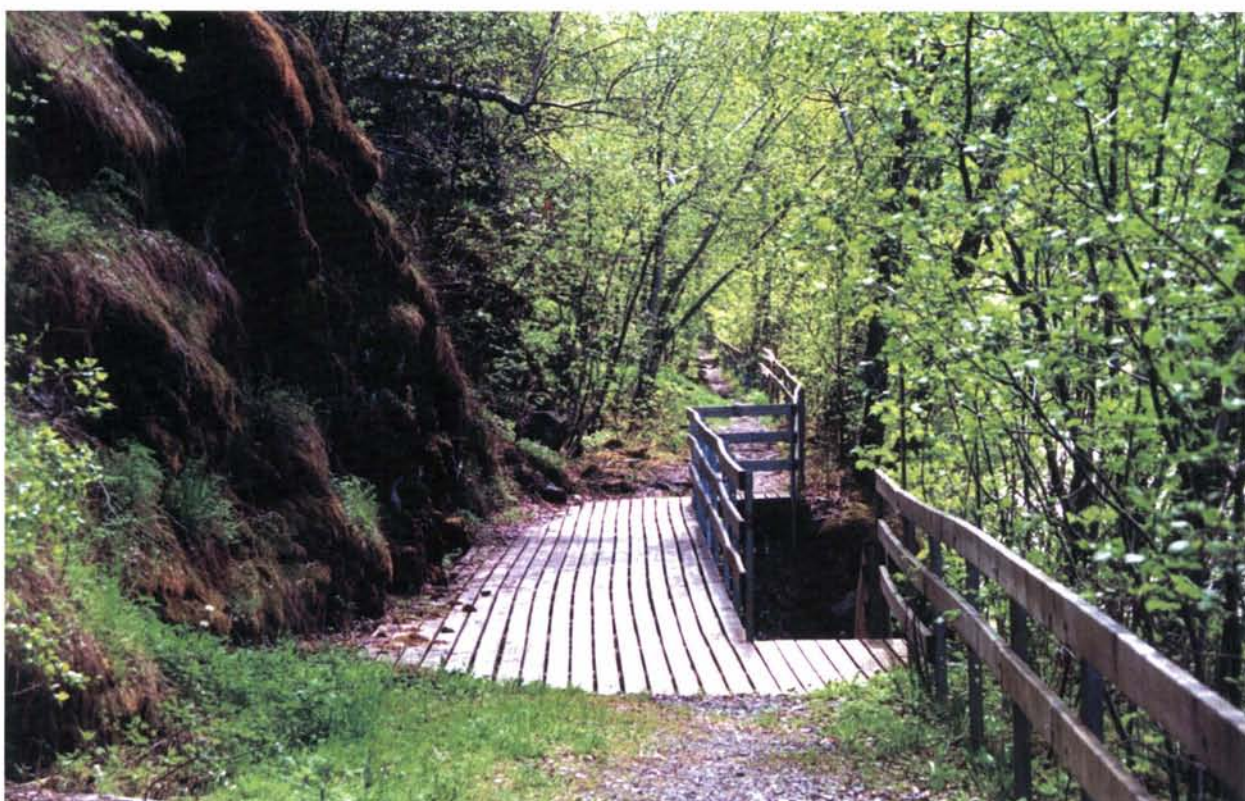
Foto 29 og 30: Den gamle jernbanetraséen langs Gaulfossen er i dag del av en kultursti som er ryddet og opparbeidet av Horg bygdetun. Ytterligere vegetasjonsrydding må til for å få fram samspillet mellom bane og naturskapte omgivelser (sammenlign med foto 28). Lina må også sikres mot nedfall av løs stein, og de 140 år gamle murene må ettersees for å unngå nye utglidninger. 15 meter av den gamle muren raste ut for noen år tilbake. I stedet for å reetablere muren kan det over rasgropa bygges ei tømmerbru med formål å eksemplifisere Størenbanens mange trebruer (foto 30 viser brua over bruddstedet i dag).

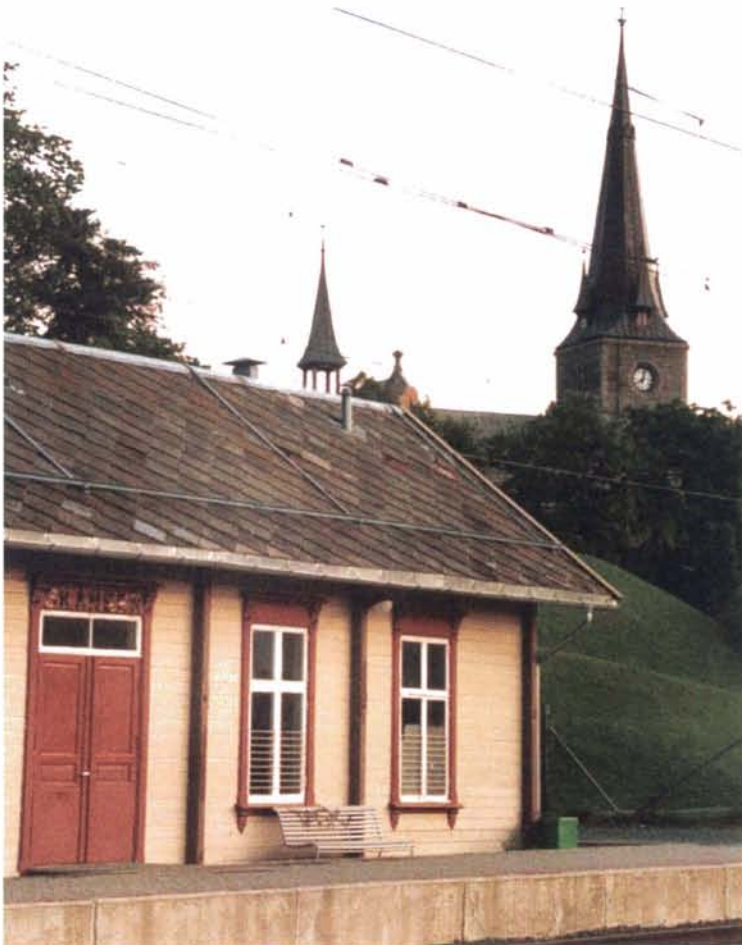
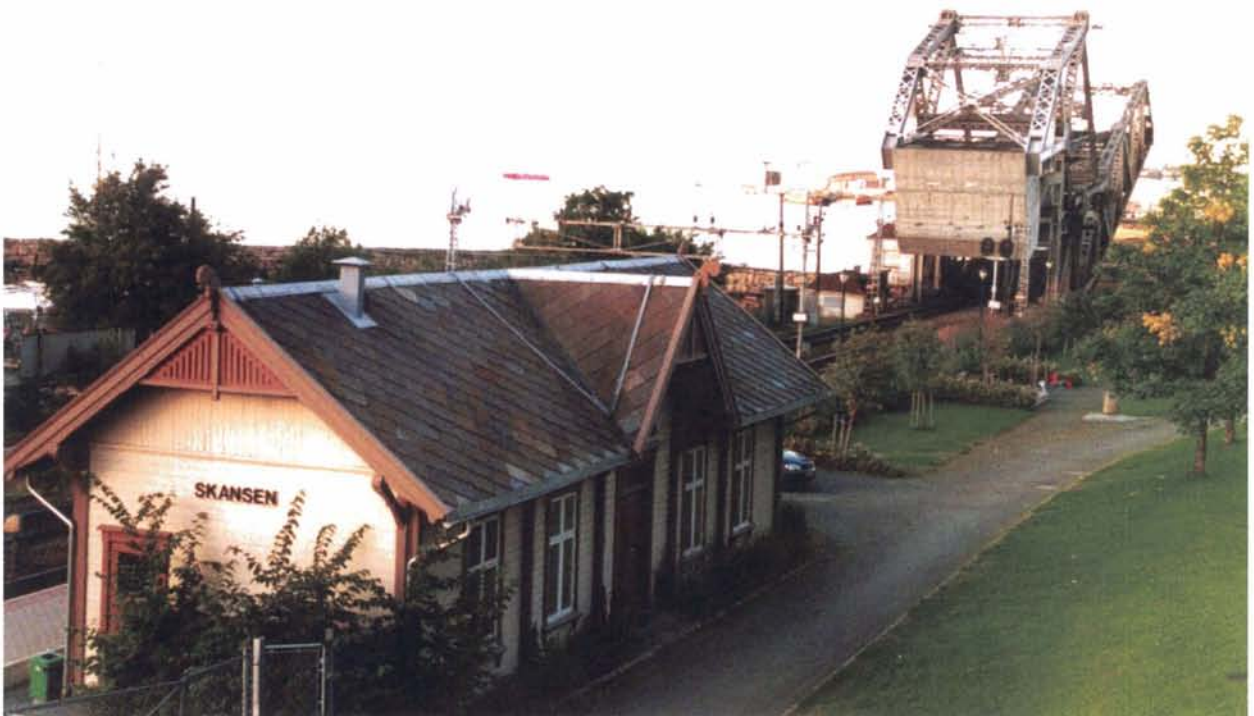
Foto 31, 32 og 33: Ilevollen med Kongens gate, de gamle festningsvollene, Ila kirke og jernbansens anlegg utgjør et sammensatt konglomerat av anlegg fra viktige epoker i Trondheim bys historie. Dette historiske bylandskapet er et av de vakreste byrom i Trondheim og har stor verneverdi både i et lokalt og nasjonalt perspektiv.

*Skansen klaffebru har nasjonal verneverdi. Brua og den øvrige banestrekningen med sine elementer foreslås vernet i "Nasjonal verneplan" hvor områdevernet også bør omfatte deler av Skansen og Ilevollen med parkanlegg, festningsvoller m.v. Hvilke vernetiltak som må iverksettes for å sikre de byplanmessige og kulturhistoriske verdier som knytter seg til denne banestrekningen, og det byrommet jernbanens anlegg opptrer i, må avklares i samråd med Riksantikvaren og Byantikvaren i Trondheim kommune.*
