Jernbaneverket  
Region Nord

# Vernet for jernbanens kulturminner

Størenbanen,  
Støren - Trondheim

Juli 2001

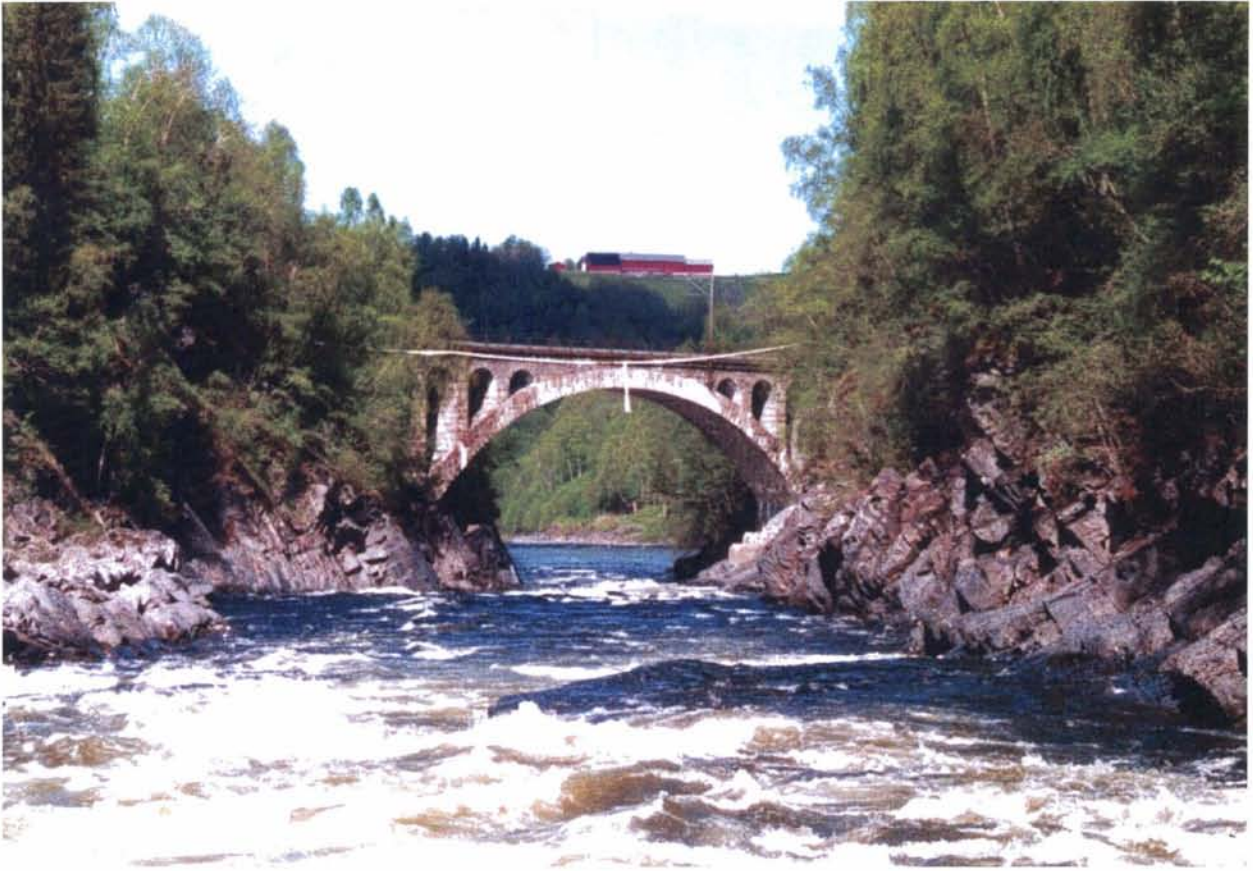
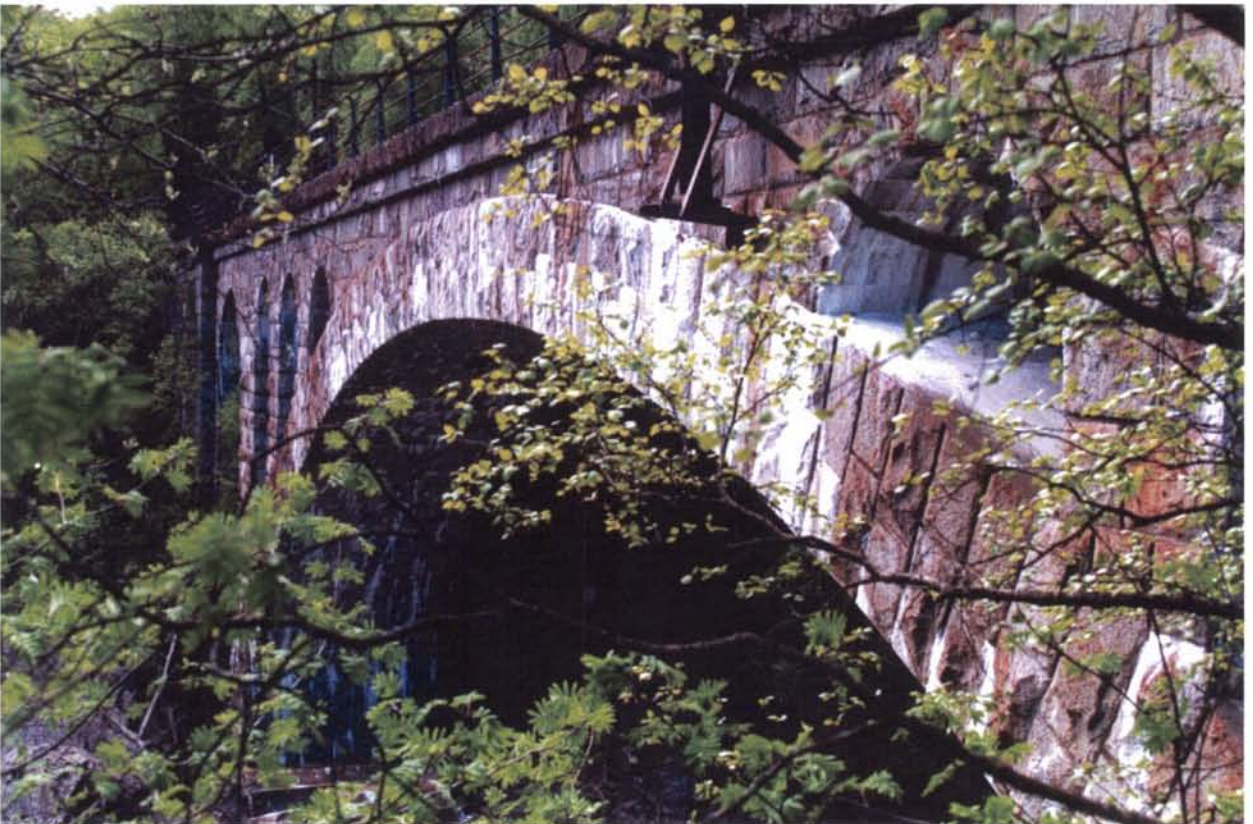
Foto 35 og 36: 80 års patina gjør at Gulfoss bru er enda vakrere i dag enn da brua sto ferdig i 1918. Dette er en av de mest severdige bruene på det norske jernbanenettet og fortjener en mer eksponert utstilling i landskapet gjennom tynning av vegetasjon.

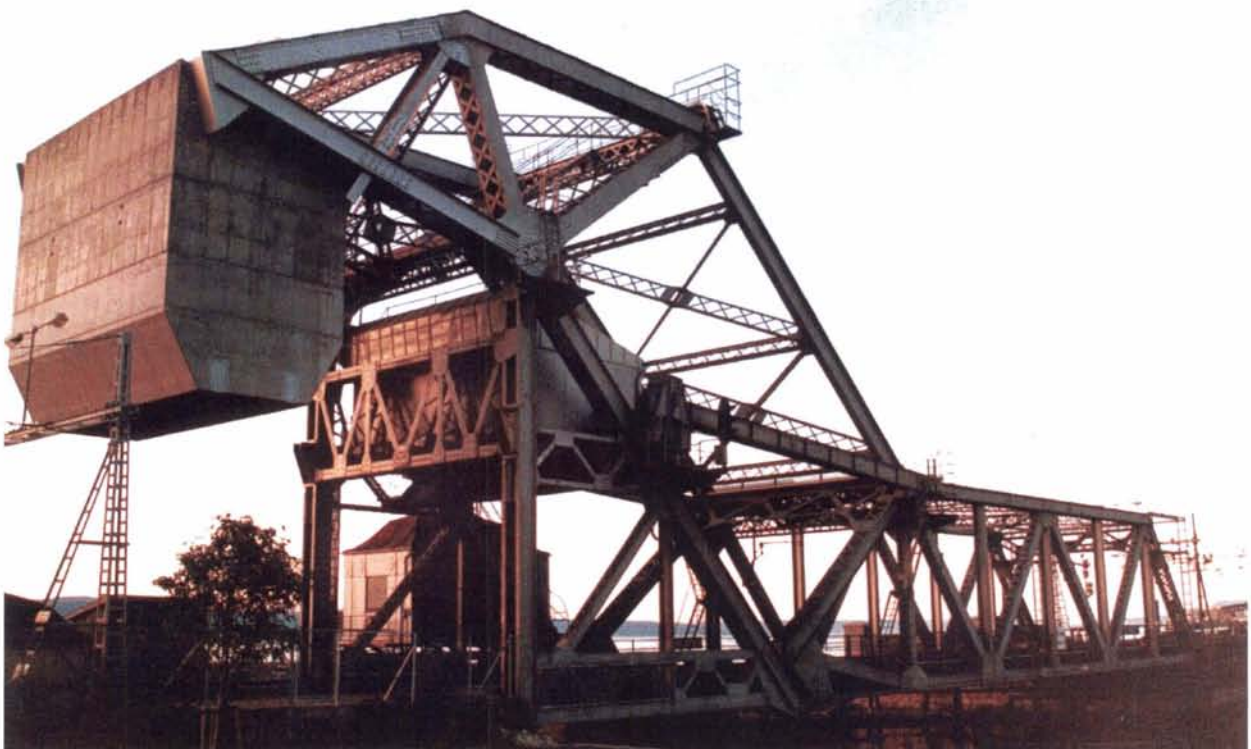
Foto 37: Skansen bru er ei imponerende stålbru basert på Strauss' patenterte motvektsprinsipp. Brua veier totalt 1055 tonn hvorav motvektssloddet alene hele 560 tonn! Dette er den eneste klaffebrua som fortsatt daglig er i bruk på det norske jernbanenettet.

Skansen bru ble tatt i bruk for jernbanetrafikk i mars 1918 og åpnet for skipstrafikk i januar 1919. Brua skulle erstattes av en ny i 1987, men vedtaket ble omgjort og den gamle brua ble i stedet restaurert i to omganger, sist ved utskifting av motvektssloddet i 1996.

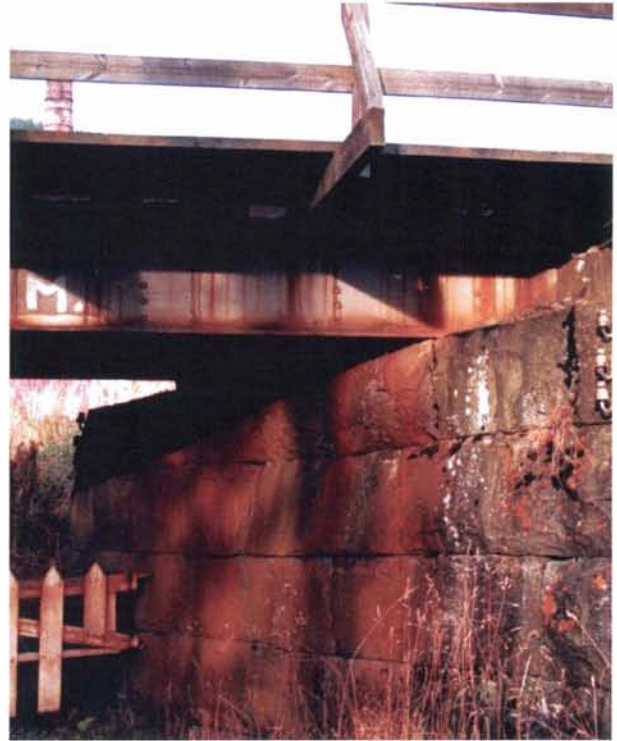
Foto 39: Undergangen ved Lundamo Impregnering, km 514,99, er ei av få gjenværende bjelkebruer på Dovrebanen (1917) hvor brukerne fremdeles er bevart uten betongpåstøp. Bærerne i slike underganger blir i dag systematisk skiftet ut med betongtraue. Denne ”kollisjonen” mellom to ulike byggemetoder, med forskjellig bruk av materialer, er en utfordring som må finne sin løsning om ikke vår tids forvaltning av gammelt, godt håndverk skal komme i ytterligere miskreditt.

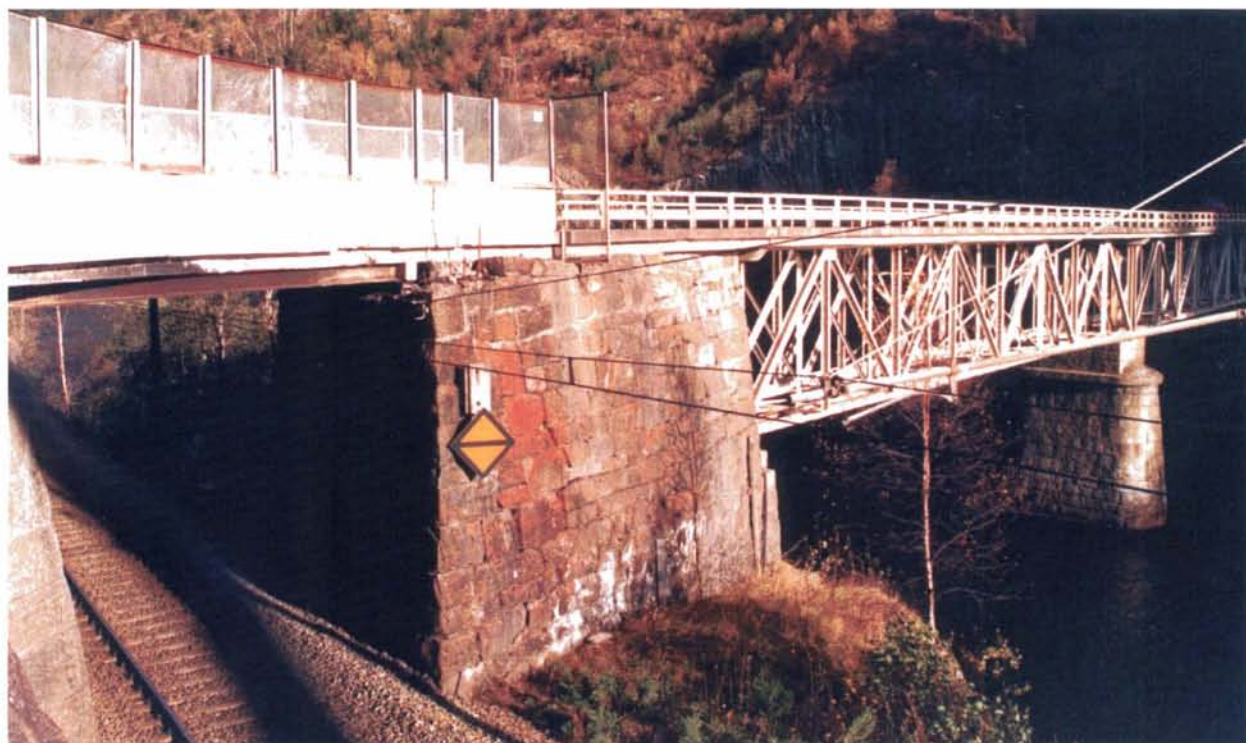
Foto 40: Det kan bli aktuelt å erstatte nåværende betongbru over jernbanen (til venstre) med ei lettere bjelkebru i stål og tre dersom Haga vegbru vedtas restaurert som vegminne.

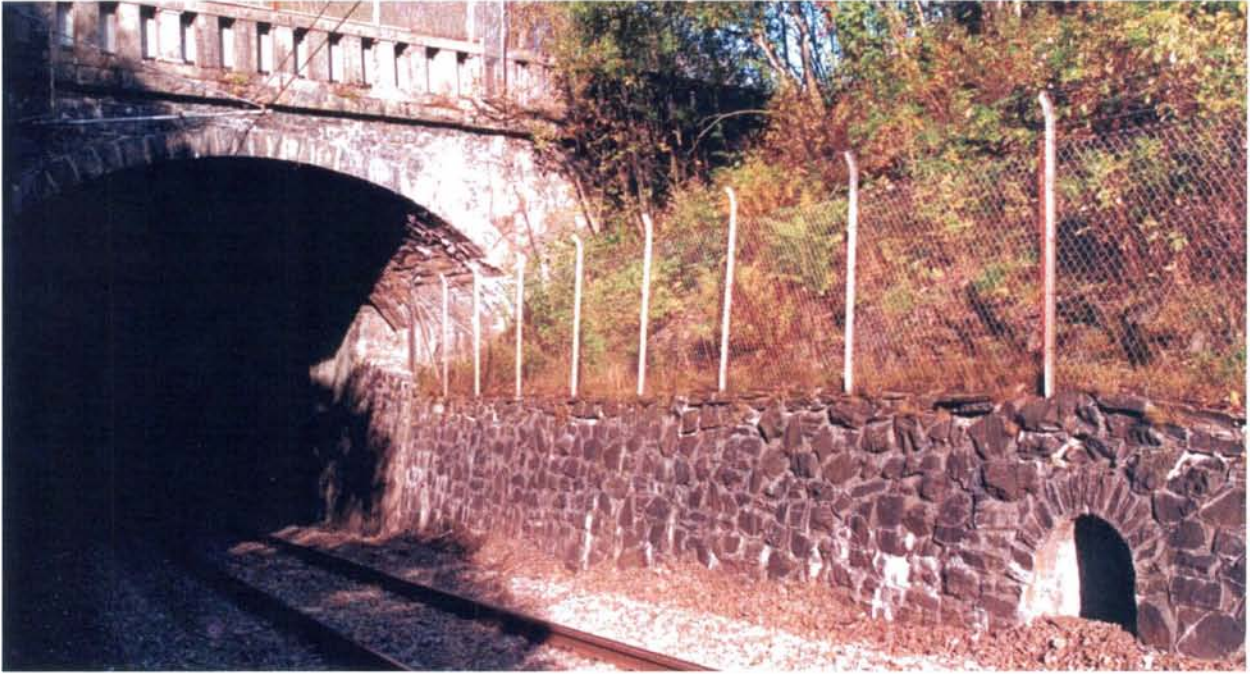
Foto 41: Søndre portal til Gulfoss tunnel omrammes av et av hvelvene til Gulfoss vegbru. Brua er verneverdig (Statens vegvesen).

Søndre portal til Gulfoss tunnel danner ett av hvelvene til Gulfoss vegbru (foto 41). Også nordre portal til den 700 meter lange tunnelen er kunstferdig utformet med steinhvelv og vakkert murarbeid i naturstein. Til sammen framstår veganlegg og jernbane som en integrert og estetisk enhet som øker opplevelsen av samferdselsanleggene. Dessverre ble det for få år tilbake bygget ei ny, pregløs vegbru inntil den gamle, uten at dette forringer anleggenes kulturhistoriske verdi. Det bør utarbeides egne retningslinjer for vedlikehold av steinbruene.

Tvillingtunnelene ved Nidareid inngår som ett av flere verneverdige elementer i kulturmiljøet ved Ilevollen og anbefales pålagt vern i "Nasjonal verneplan". Men også Gulfoss tunnel har flotte tunnelportaler av murt naturstein som det vil være av interesse å bevare – ikke minst på grunn av samspillet med Gaulfossens to store steinbruer. Før man river disse flotte natursteinportalene må andre løsninger utredes. Også forstøtningsmurene som er en integrert del av portalbyggene må vedlikeholdes med respekt for det gamle håndverket (foto 41).

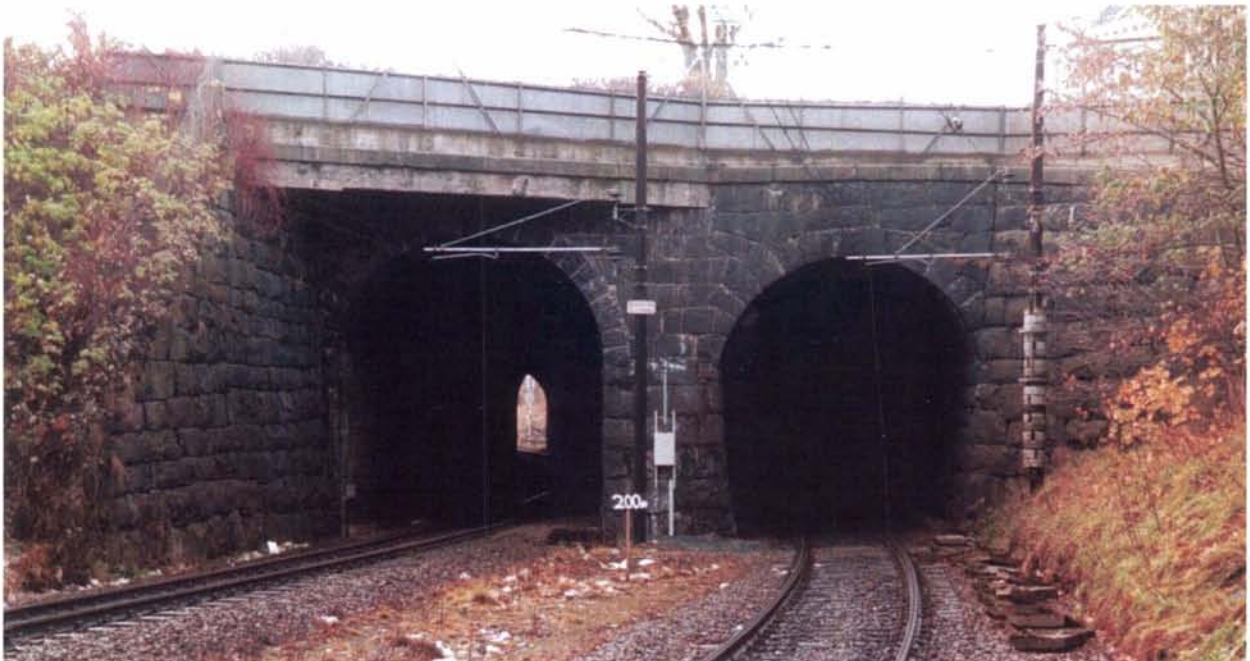
Foto 42: Tunnelene under Ilevollen danner et skarpt landskapsskille mellom Nidelvas grønne elvekorridor i sør, og bylandskapet, havna og det åpne fjordlandskapet på nordsiden. Tunnelportalene er fint utført i tilhøgd naturstein. "Byporten" har lokal og nasjonal verneverdi og må bevares som en integrert del av bylandskapet.

*Begge tunnelene anbefales vernet i "Nasjonal verneplan". Riving av portalene og det murte hvelvet til gammeltunnelen kan ikke tilrådes. Alle planer om å "forlenge" tunnelene under et betonglokk må også sterkt frarådes. I stedet bør man bøte på de skader som murverket er blitt påført av nyere betongpåstøp de siste 30 årene.*

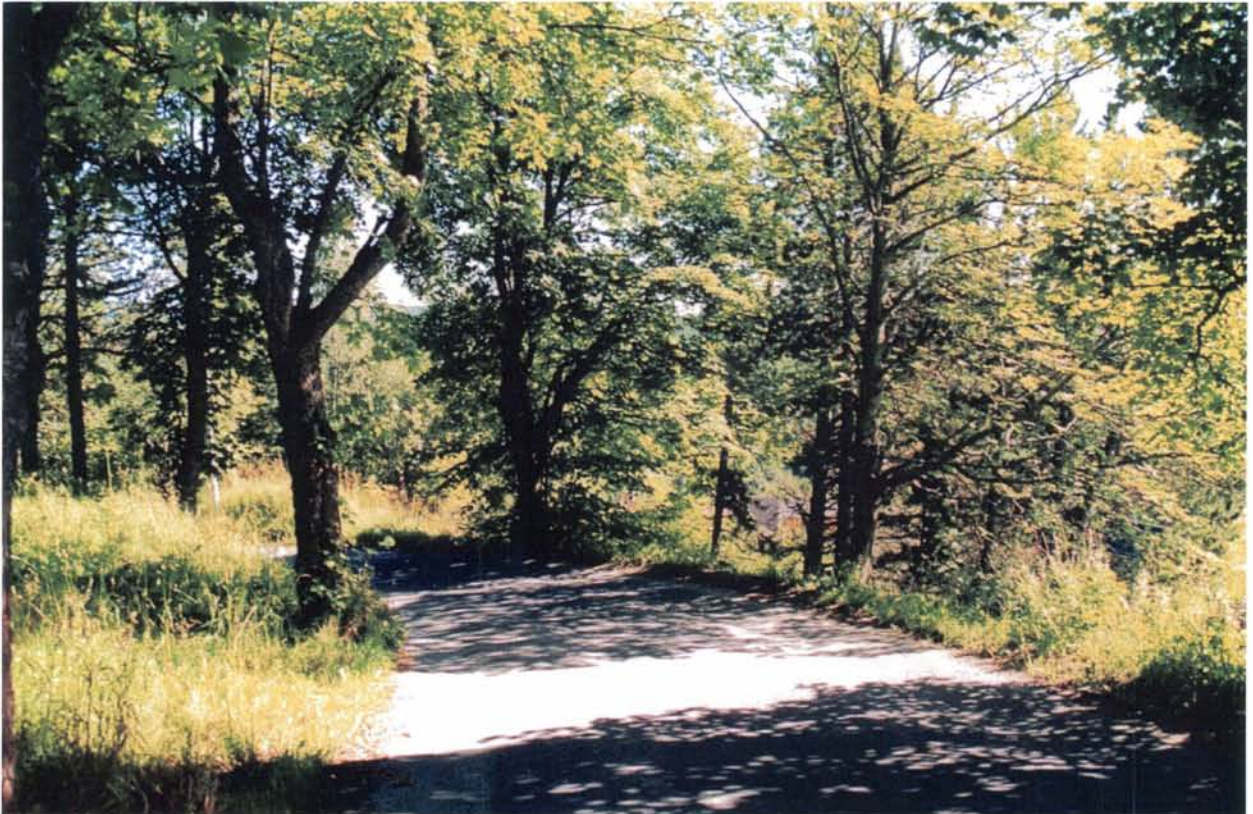
Foto 43: Selsbakkvegen fører opp til den nye stasjonen som ble bygget på et platå overfor "Gammellina" i 1919. Vegen bør få beholde sin tidskoloritt, og vegetasjonen må skjottes som en del av parkanlegget. Grøntanleggene på Selsbakk og Ranheim er rester etter et fåtall monumentale parker som er igjen på jernbanen nord for Dovre.
