**Hovedplan
Dovrebanen
Kleverud - Sørli
Arkeologisk rapport**

Arkeologisk registrering
Rapport i forbindelse med Jernbaneverkets hovedplan

Dobbeltspor Kleverud - Sørli Stange kommune

Rapport fra arkeologisk registrering i forbindelse med Jernbanelinjes hovedplan dobbeltspor Kleverud – Sørli

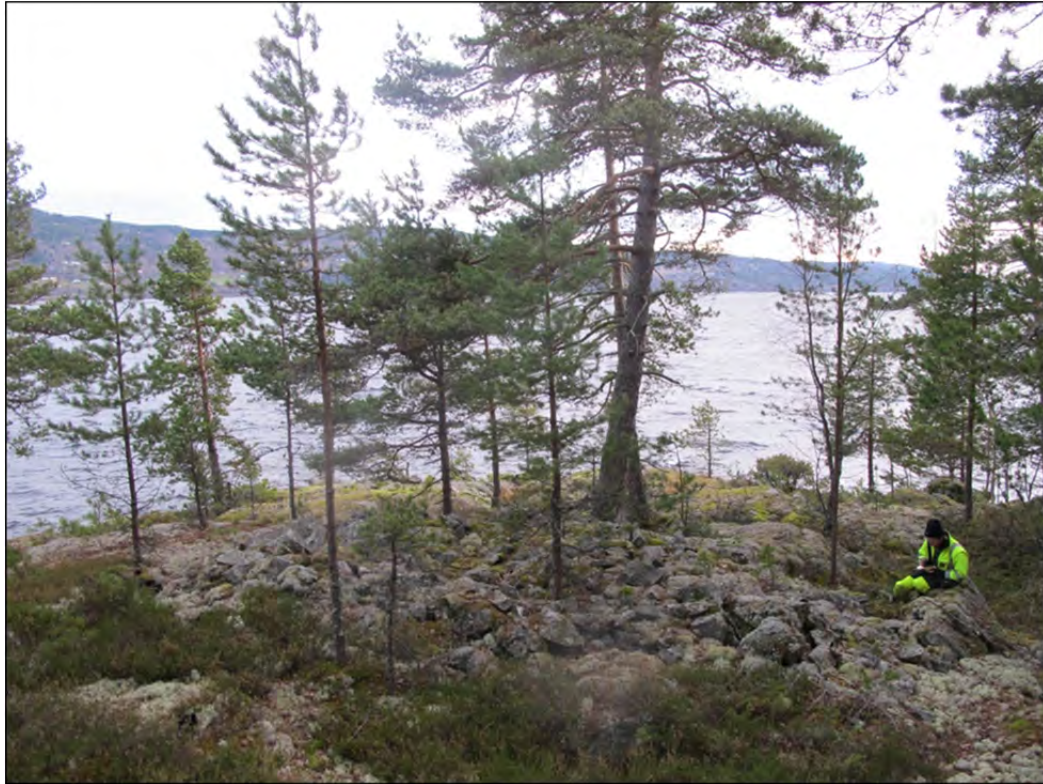
Bilde 1: Gravrøys, id.nr:43041 med Mjøsa i bakgrunnen. Foto: Magnus Helstad.

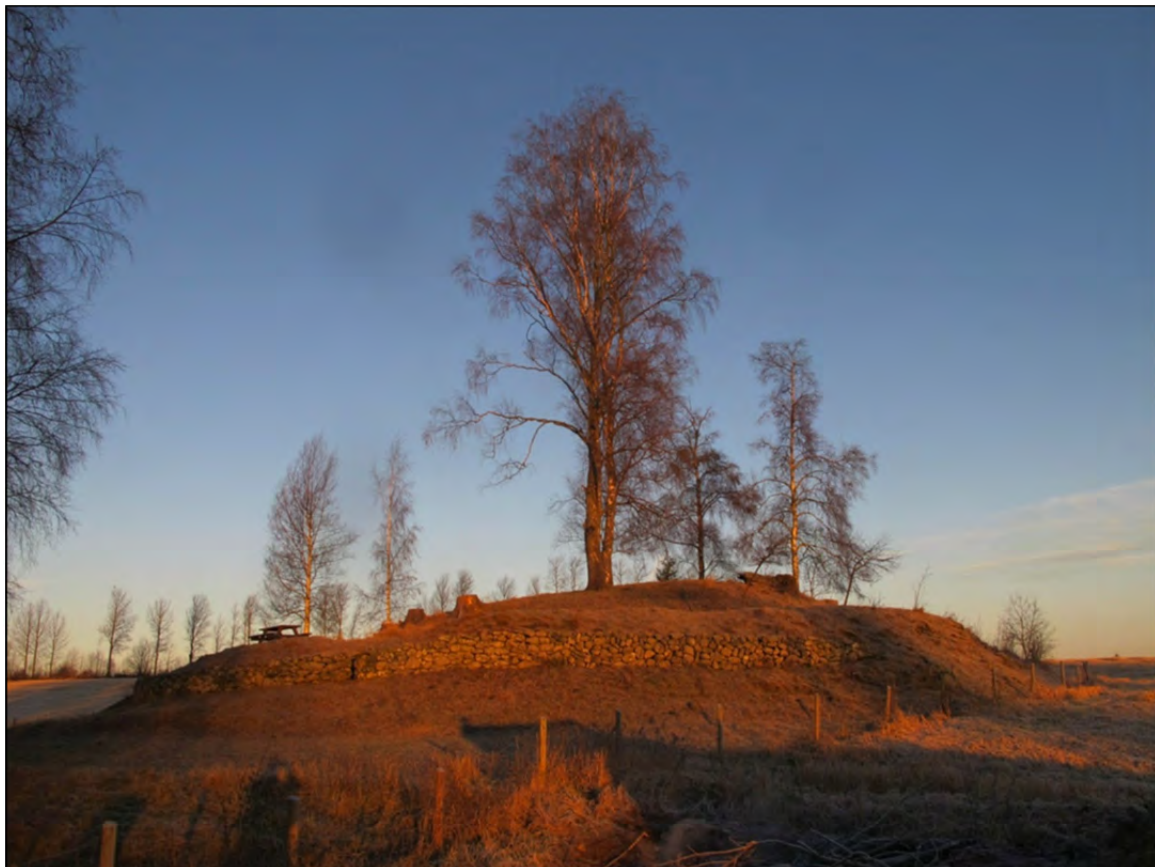
Bilde 2: Gravhaugen ved Nedre Røhne (id.nr:13249) er godt synlig fra planområdet ved Nøkleholm. Foto: Magnus Helstad.

Når det kommer til jernalderen i Tangen sogn mente arkeolog Anders Hagen (1999:180) at det neppe var mer enn to gårder i eldre jernalder og kanskje bare tre større bruk i vikingtiden. På Hov ligger eksempelvis gravhaugene ID52804 og ID81254. Gerhard Schøning beskriver i 1775 et par store gravhauger ved Vik bro som i dag ikke lenger er synlige. Lengst nord i planområdet, på grensen mellom grunnfjellet og kambrosilurområdet ligger gravhaugen ID13249.

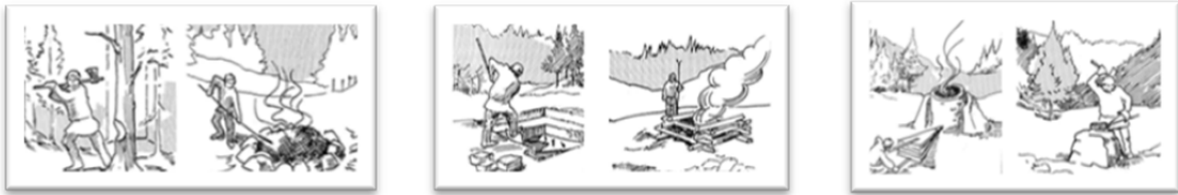
Figur 1: Jernfremstillingsprosessen. 1) Hugging og kullfremstilling. 2) Uttak av jernmalm og røsting. 3) Blestring og smiing. Tegning: Geir Helgen (Historieboka.no).

Jernet ble fremstilt fra myrmalm. Etter uttak fra myrene ble malmen tørket og forbehandlet gjennom en brenneprosess kalt røsting. Videre ble jernmalmen redusert i en ovn, som avhengig av lokale variasjoner kan ha hatt ulike fasonger. Nær ovnen vil det på markoverflaten normalt være synlig en eller flere slagghauger. Størrelsen på slagghaugene vil variere avhengig av størrelsen på produksjonen på stedet. Slagget er en samling sammensmeltede avfallstoffer etter jernfremstillingen. Nær selve ovnen er det vanlig å finne en eller flere særlig store kullgroper.

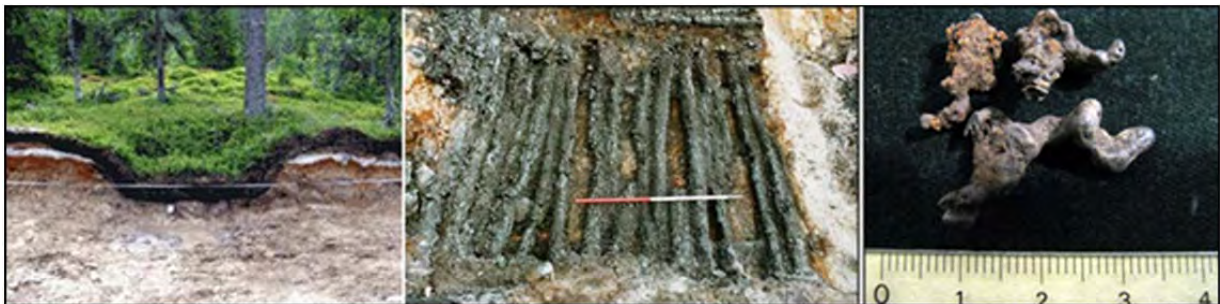
Bilde 3: Kullgrop; snittfoto og avdekking i plan. Høyre bilde viser jernslag fra samme tidsperiode som kullgropene. Foto: Kulturhistorisk museum, Oslo.

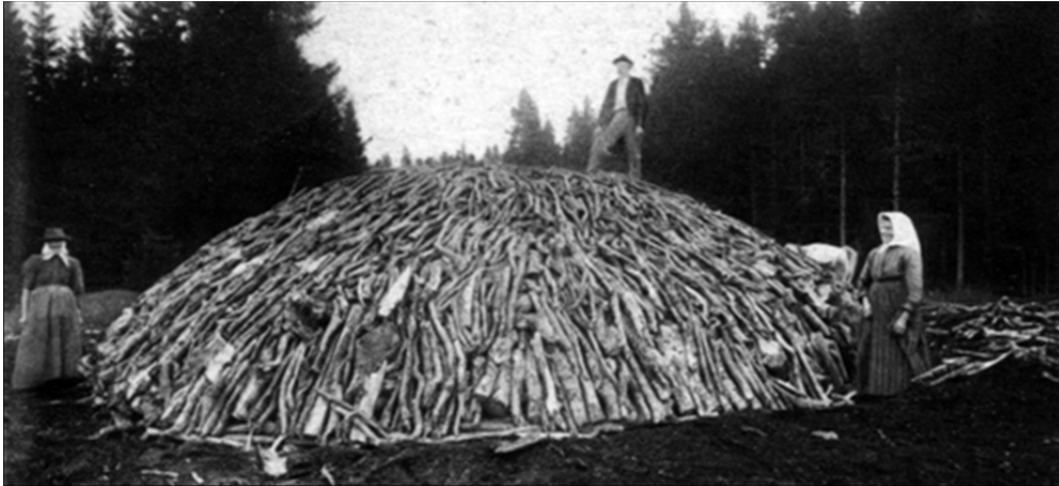
Bilde 4: Kullmile fra nyere tid, fotografert før opptenning. Foto: <http://www.wikipedia.org>

Til forskjell fra kullgropene som kjennetegnes ved at det ble gravd et hull i bakken ble kullmilene bygd opp av ved stablet på bakkenivå. De sees derfor i dag som forhøyninger i terrenget. Ofte med tømmegroper eller grøfter i ytterkant. Liggemilene hvor veden har ligget horisontalt får en kvadratisk/rektangulær form. Reismilene derimot ble bygd opp ved at en stokk ble satt på høykant i midten, ofte kalt "kongen". Veden ble reist hellende mot «kongen», mila fikk da en sirkulær form.

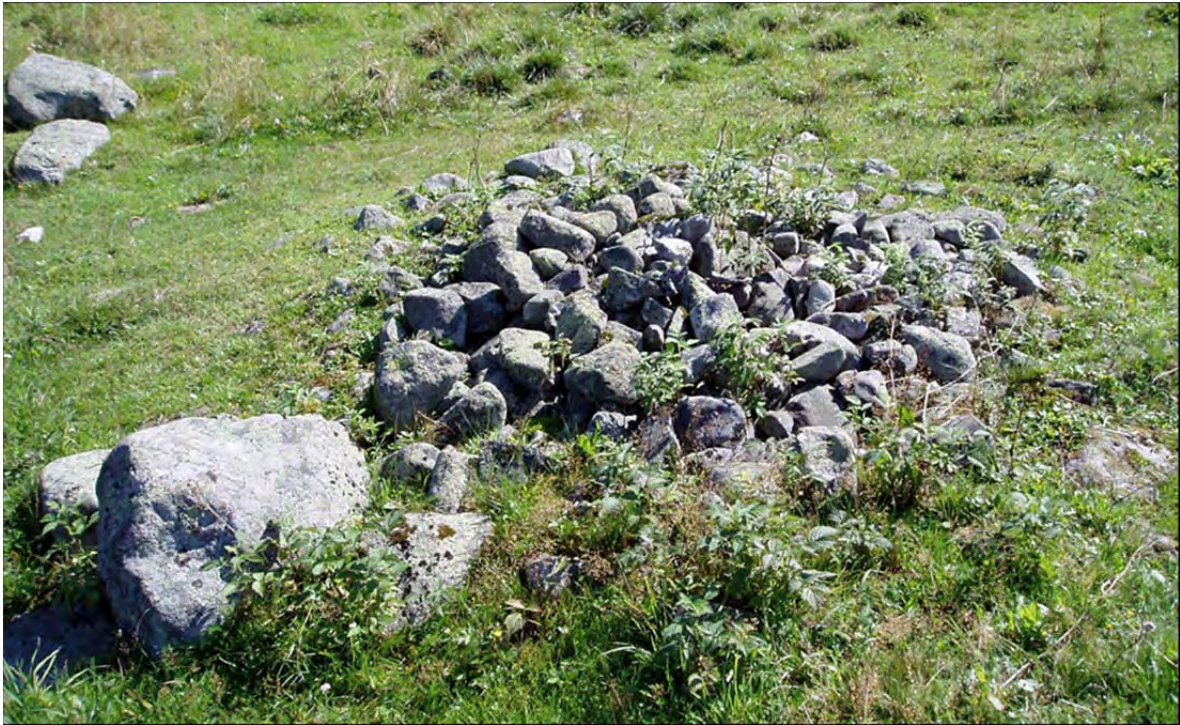
Bilde 6: Rydningsrøys. Foto: Hedmark fylkeskommune.

Rydningsrøys er sjelden alene, men opptrer som regel sammen med flere andre røys og fossile dyrkingsspor. Ofte finnes rydningsrøysene i gammel slåtteeng, men der de har ligget tett er de ofte mange steder blitt fjernet i forbindelse med overgangen til bruk av slåmaskin på slutten av 1800-tallet (Jacobsen og Follum 2008:144-147).

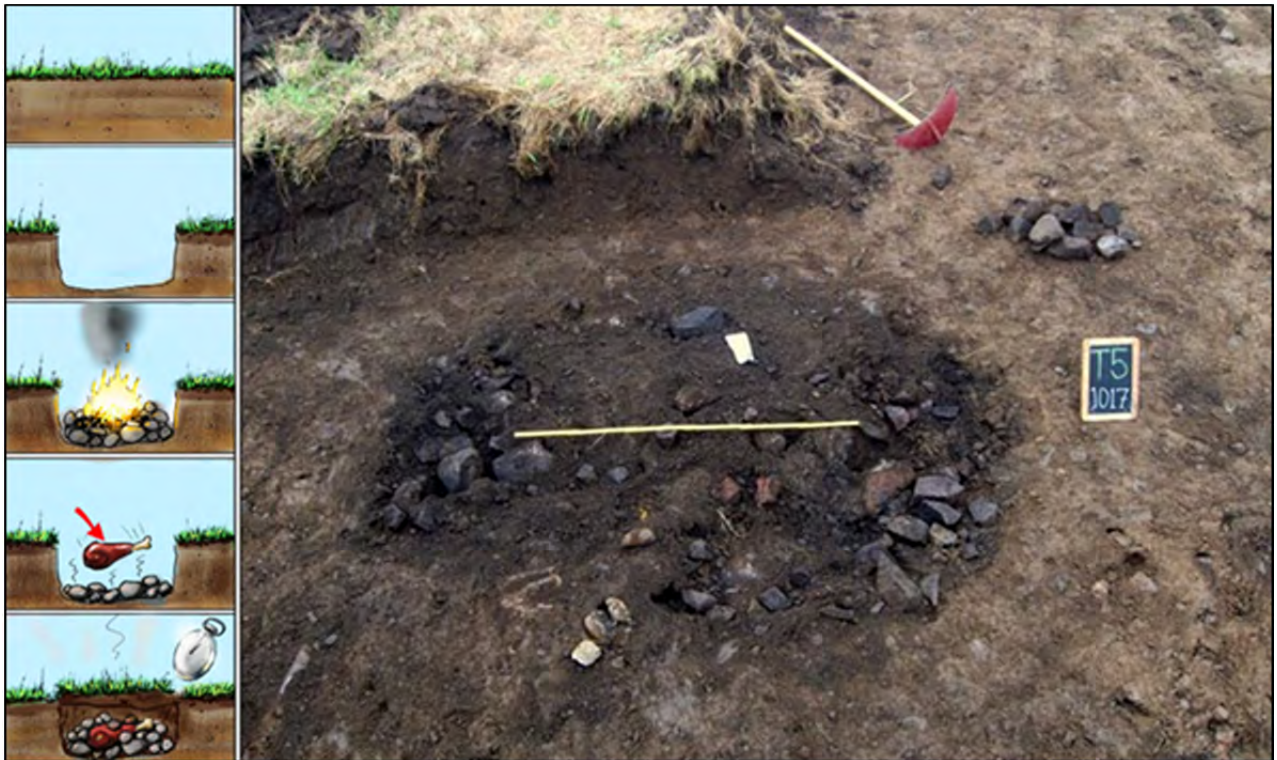
Bilde 8:Kokegrop. Illustrasjon til venstre av Arkikon.no. Foto til høyre: Hedmark fylkeskommune.

I de fleste kokegropene finner en ikke annet en skjørbrent stein og kull, men av og til finner man brent bein og annet. I noen sjeldne tilfeller skjuler kokegropene funn som er mer oppsiktsvekkende en vanlig. Et eksempel på dette er en kokegrop som ble undersøkt i Rygge i Østfold i 2004 hvor kokegropa inneholdt en urnegrav med brente menneskebein.

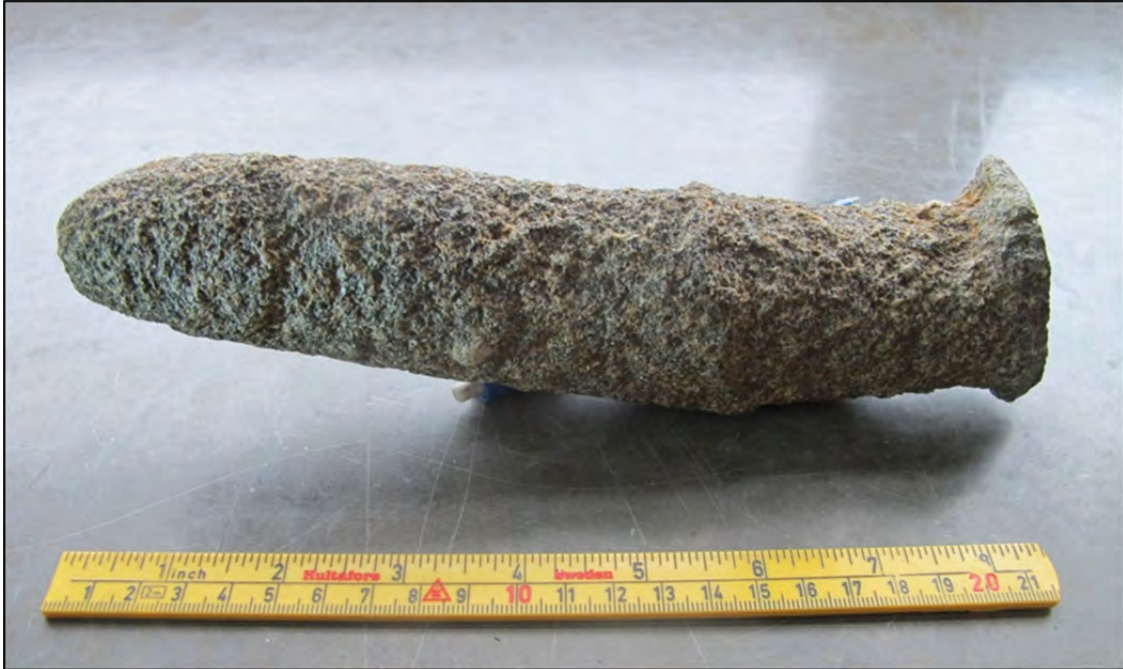
Bilde 10: Stangefallosen. Foto: Magnus Helstad.

Fallosen er 23,5cm lang, på det tykkeste er omkretsen er 5,5cm. Det prikkhugde hodet er 5cm fra tupp til bakre kant. Ned mot enden av skaftet smalner det før endestykket utvides helt i enden. Her stikker det ut en kant på 1cm både over og under endestykket, nærmest som i en festeanordning. Endestykket er 3cm fra side til side, mens det er 6cm fra kanten oppe til kanten nede.

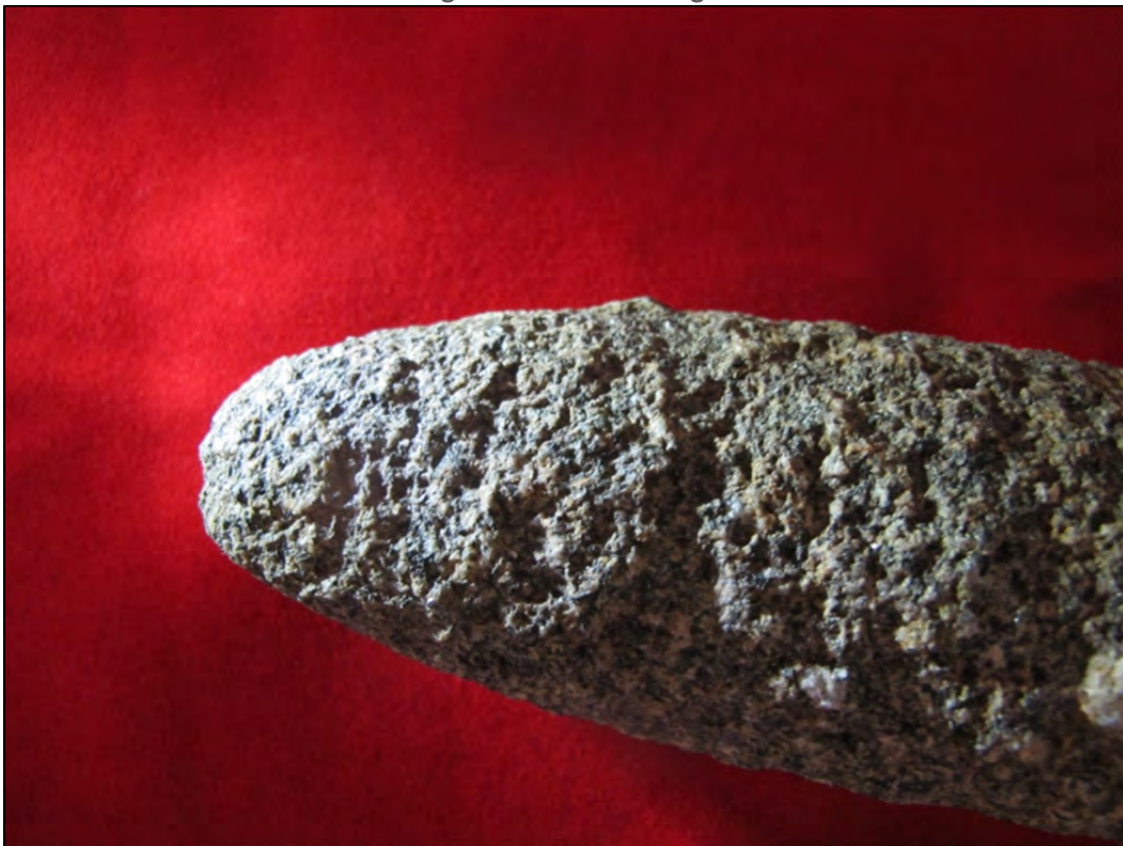
Bilde 11: Stangefallosen. Foto: Magnus Helstad.

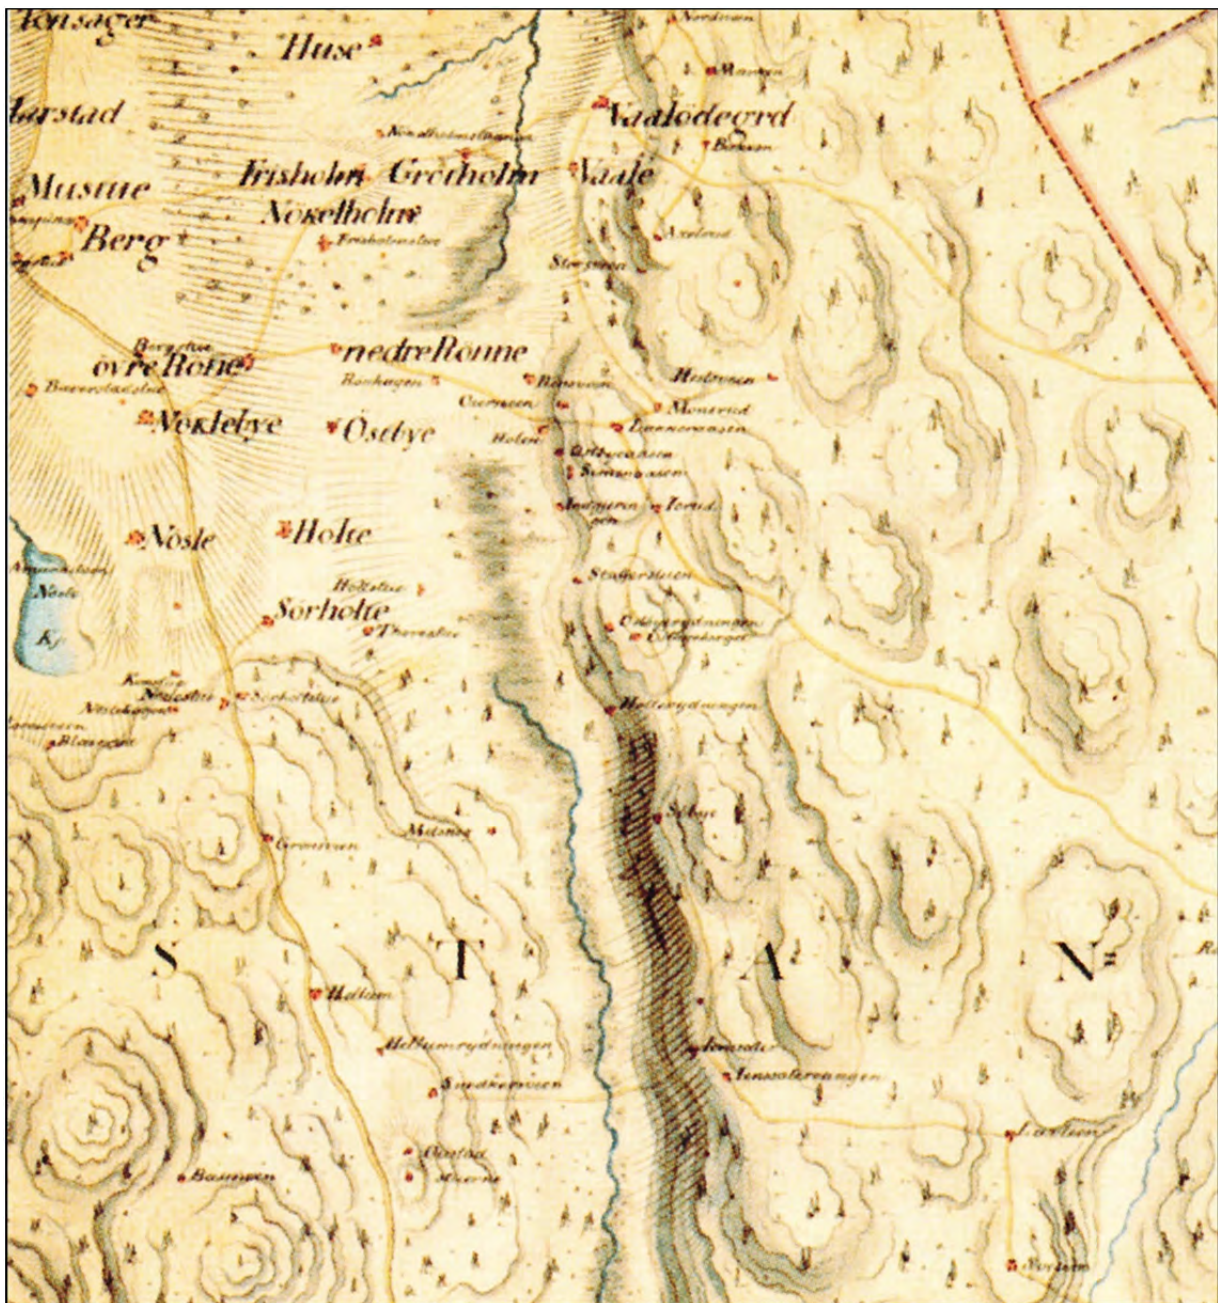
Bilde 12: Løytnant Grimsæths kart fra 1819 (Norges geografiske oppmåling) fremhever bedre enn dagens kart/flyfoto hvor myra lå nord for bekken. Det røde krysset markerer funnstedet.

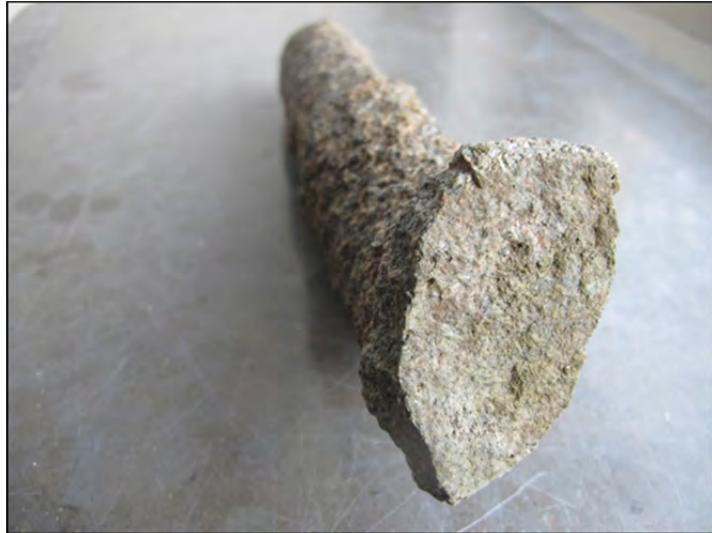
Bilde 14: Fallosens endestykke.

Det går en apofyse (avgrening) med kvarts gjennom fallosen som stammer fra en hydrotermalgang. Denne hydrotermalgangen sees i fallosens endestykke. Her er det ingen bearbeiding, kun naturlig overflate. En eventuell teori om at steinen skulle være et redskap der endestykket var en slags hammerflate eller lignende kan ikke forsvares. Det er ikke noen tegn til slite- eller knusespor der hydrotermalgangen har skapt endeflaten. Flaten er uansett av en slik beskaffenhet at den er uegnet som slag eller knuseredskap. Det er antydning til en sprekkdannelse og et kakk vil raskt ende med spalting.

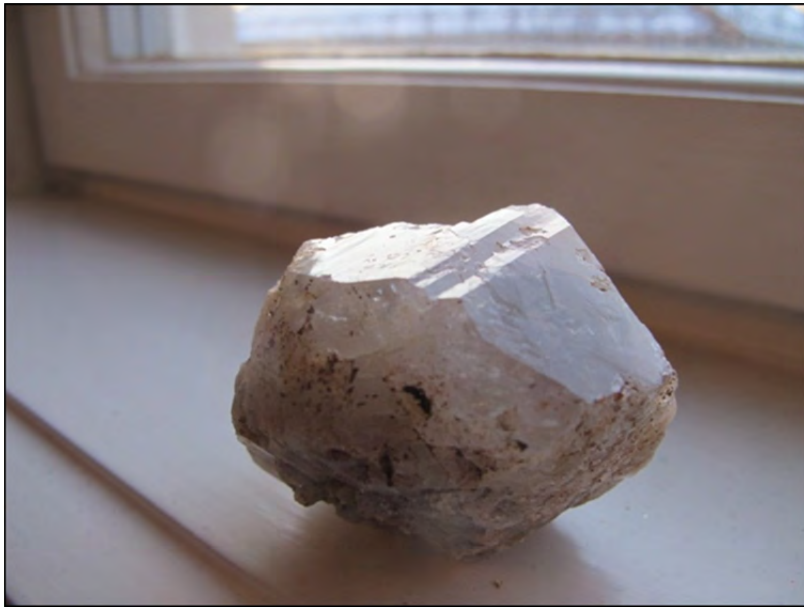
Bilde 17: Denne kvartssteinen ble under registreringen funnet på den lille åkerkulen på Hol. *Old age meets New Age?* I geologisk fagterminologi blir krystallflater som vokser sammen på denne måten kalt for en *tvilling*.

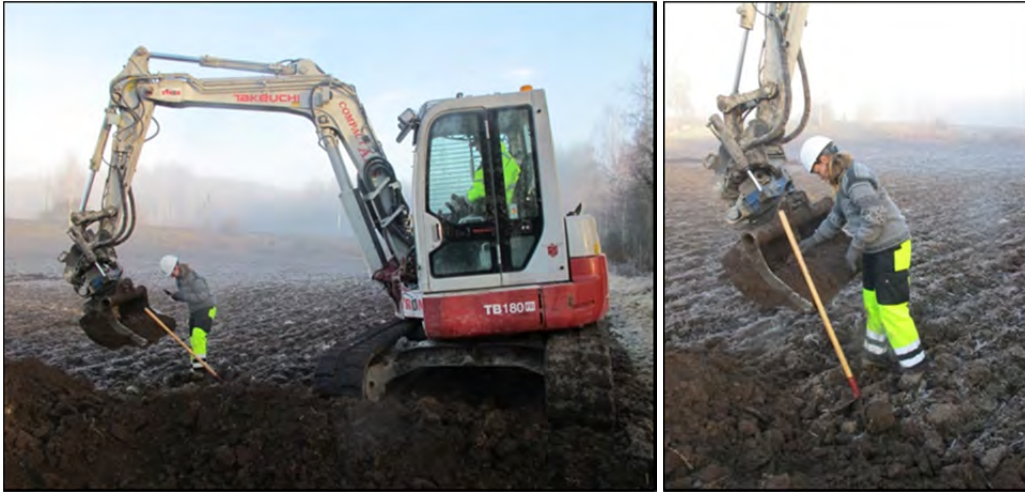
Bilde 18: Kristine Andreassen går igjennom matjorda over åkerkulen på jakt etter eventuelle løsfunn. Foto: Magnus Helstad.

Det ble gravd 3 sjakter på åkeren der løsfunnene er gjort. Den ene sjakten lengst sør ble lagt over funnstedet for løsfunnene. I dette området ble åkerjorda nøye gjennomgått og dratt ut med graveskje fra grabben. Enhver gjenstand på størrelse med en flintdolk eller lignende ville med denne metoden ha blitt oppdaget. Det ble ikke gjort noen funn.

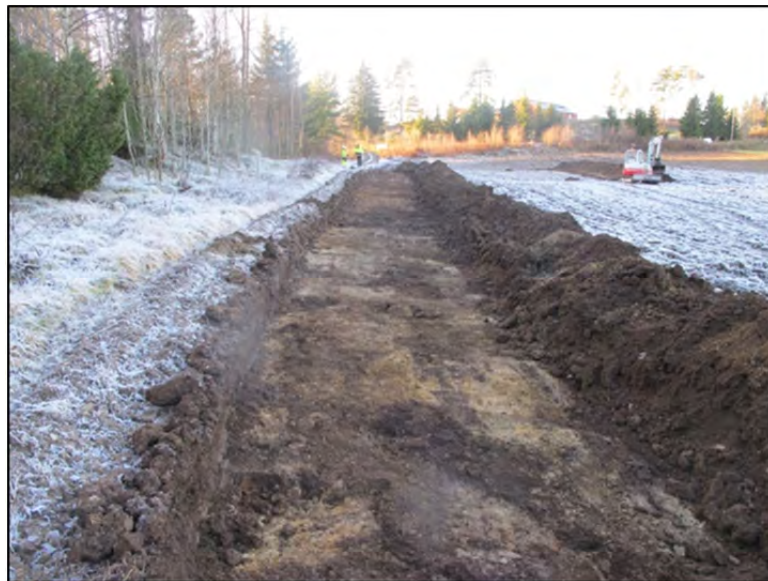
Bilde 19: Sjakt 130 sett mot vest. Menneskene på kulen til venstre for sjakta står der løsfunnene i sin tid ble gjort. Det ble dokumentert et par steinveiter (S162) lengst vest i sjakta, men det var ikke spor av automatisk fredete kulturminner. Foto: Magnus Helstad.

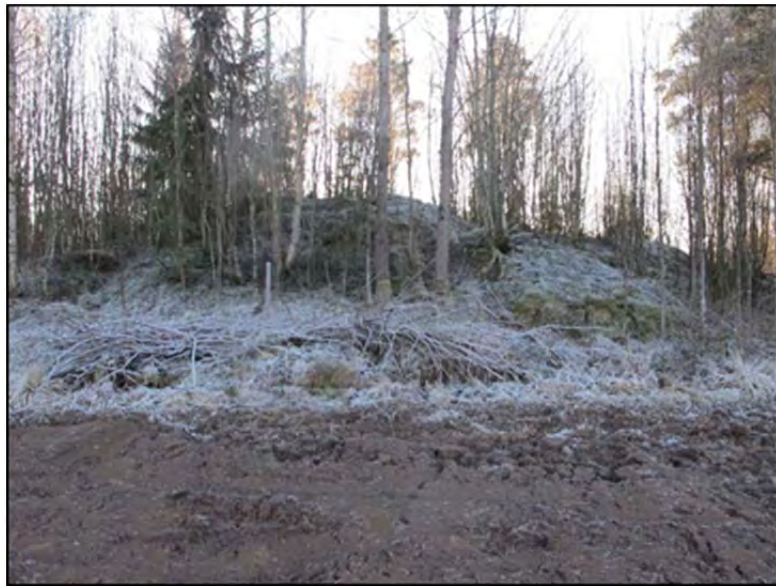
Bilde 23: Det ligger en høyde rett sør for fallosens funnsted på Hol, den gjenfylte sjakta sees i forgrunnen. Både inntil bergknausen og oppe på høyden ble det tatt prøvestikk. Foto: Magnus Helstad.

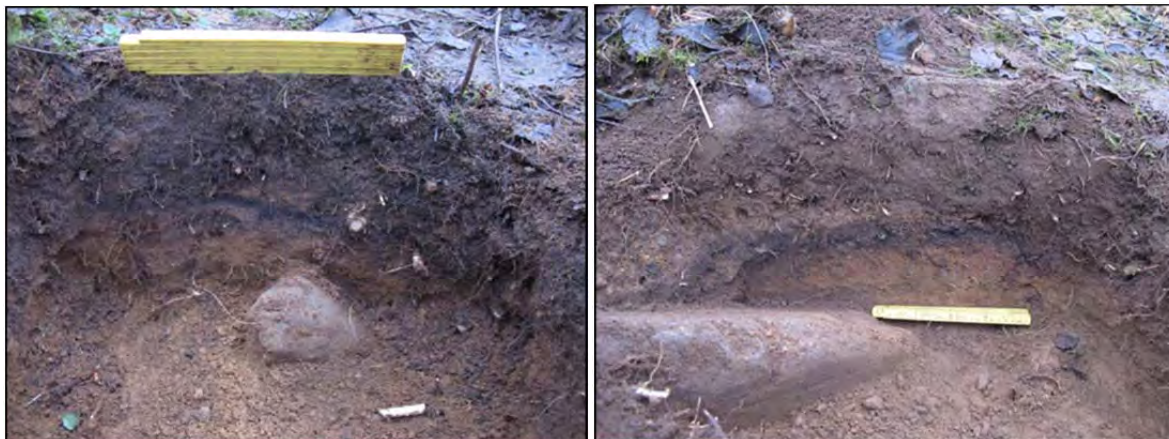
Bilde 25: På en flate øst for jernbanen avdekket prøvestikkene nr. 75 og nr. 76 et lag med kull i undergrunnen. Kullet ble datert og stammer fra nyere tid.

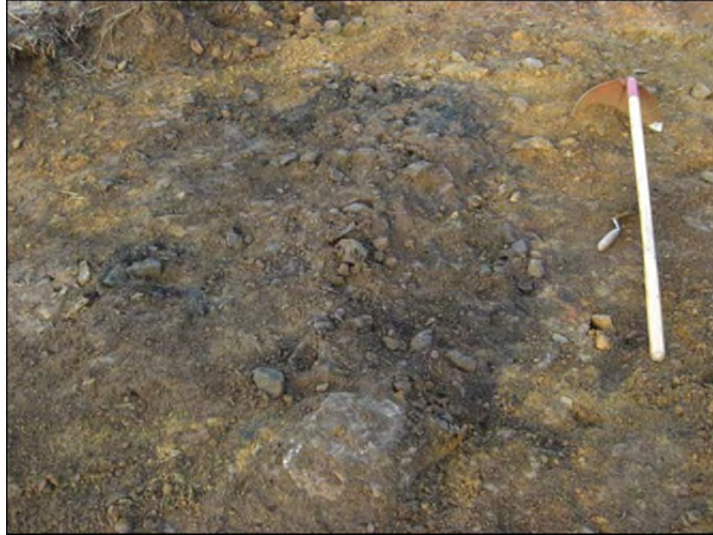
Bilde 26:Kokegrop id.nr:151648 (S113). C14-dateringen indikerer at den er fra yngre bronsealder.

2 sigma calibrated results: (95% probability)
Cal BC 740 to 690 (Cal BP 2690 to 2640) and
Cal BC 660 to 650 (Cal BP 2610 to 2600) and
Cal BC 550 to 400 (Cal BP 2500 to 2350)

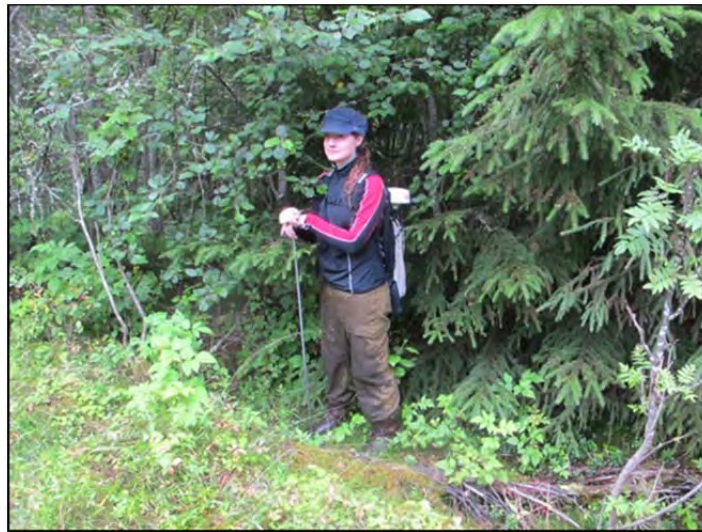
Bilde 27: Kristine Andreassen står nede i ytterkant av den gjengrodde kullgropa Id.nr: 151648.
Foto: Magnus Helstad.

Mål: Indre dia 4,5m. Ytre dia 9m. Voll ødelagt i øst. Dybde 0,5m.

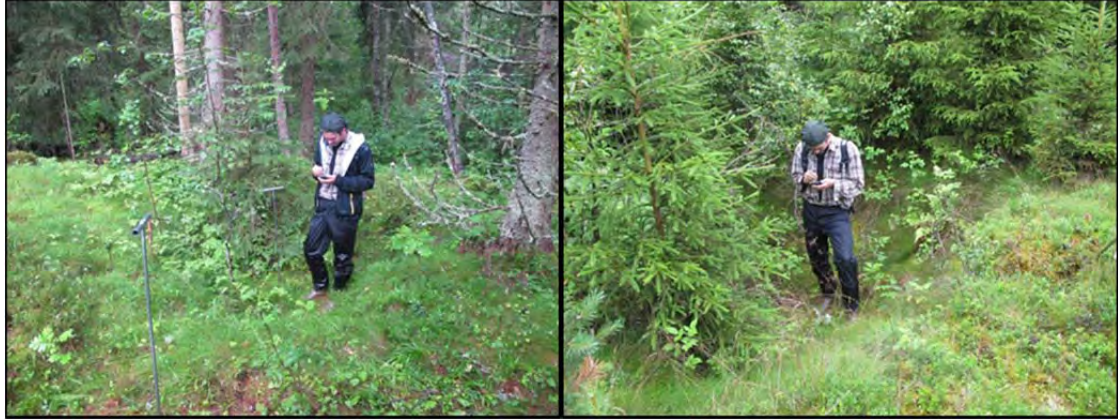
Bilde 28: Kullgrop id.nr: 151476 til venstre og kullgrop id.nr: 151473 til høyre.

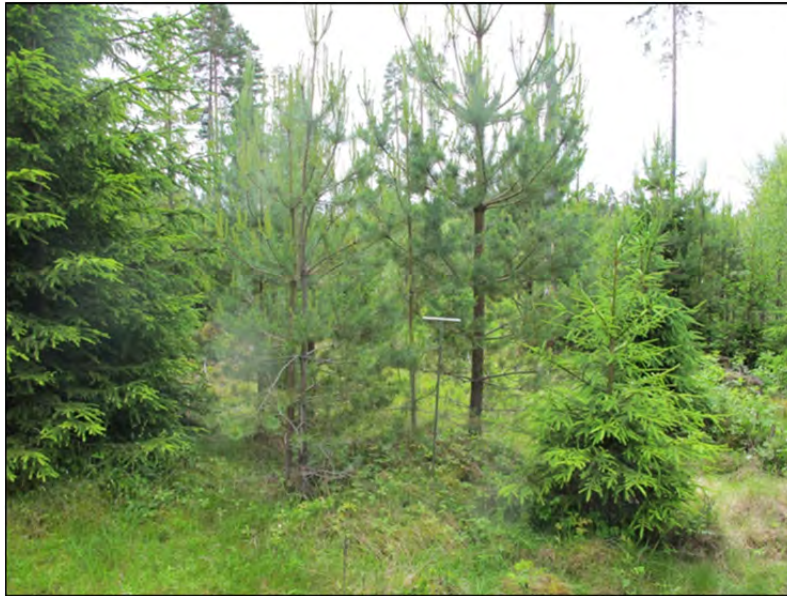
Bilde 29: Slagghaugen og kullgropa ligger godt gjemt i landskapet. På bildet er jordboret satt på slagghaugen som kun var 20 – 30cm høy. Kullgropa ligger under grantreet til venstre på bildet.

Slagghaugen er kun 20-30cm høy. Det ble tatt ut noen små slaggbiter av slagghaugen og konstatert at det dreier seg om tappeslagg (se bilde 29).

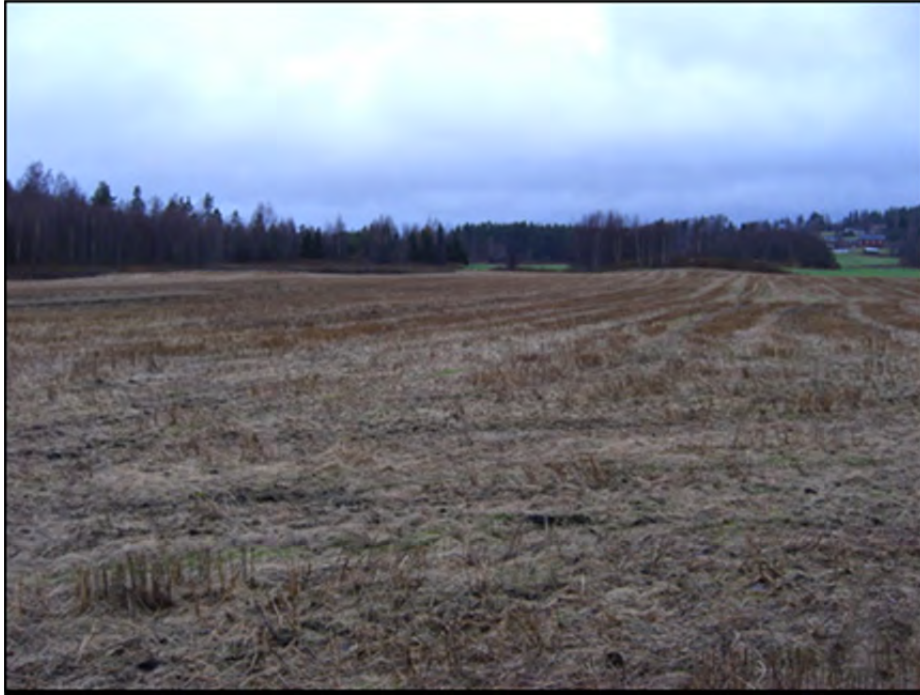
Bilde 31: Sjektet område. Foto: Kristine Andreassen.

3 små sjakter (132, 133 og 134) ble gravd på åkeren. Sjaktningen startet fra en kul i øst, men da det ble over 2 meter med myrjord ned til leirelaget ble arbeidet avsluttet. Det ble tatt noen prøvetak med grabben lenger nord på åkeren, men myrjordlaget var tilsvarende dypt her.

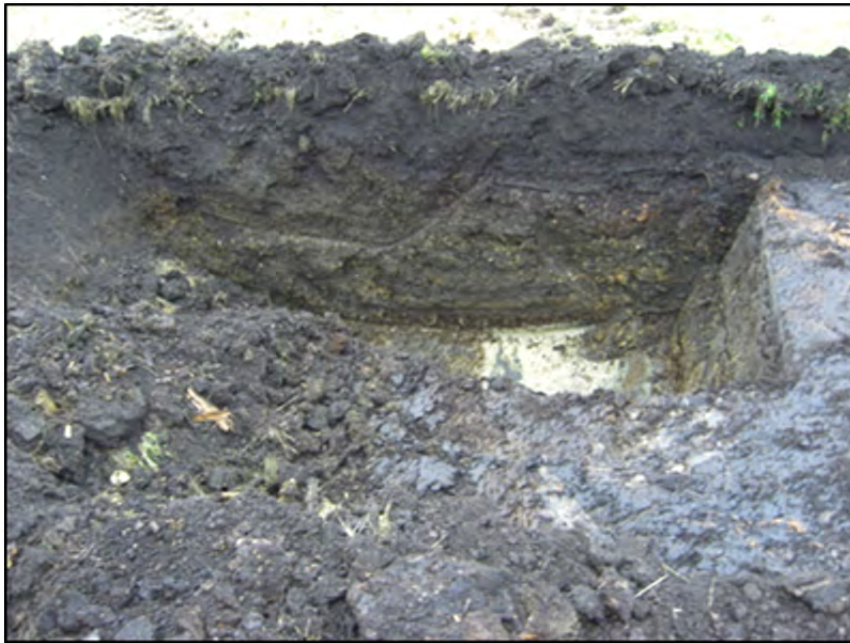
Bilde 32: Åkeren er lagt på myrjord. Sjaktingen ble avsluttet ved 2 meters dybde ned til leira. Foto: Kristine Andreassen.

Det ble forsøkt sjaktet på åkeren tilhørende Holte, øst for jernbanelinja. Dette er en del av det samme myrdraget som fallosen lå ved lenger nord. Selve åkeren ligger lavt i terrenget med en liten høydekul lengst sør. Under matjordlaget er det myrjord. Åkeren ligger inntil jernbane og liten bjørkeskog i vest. Det er en gress-slette mot nord og bilvei til Sørлие tømmerterminal i øst og sørøst.

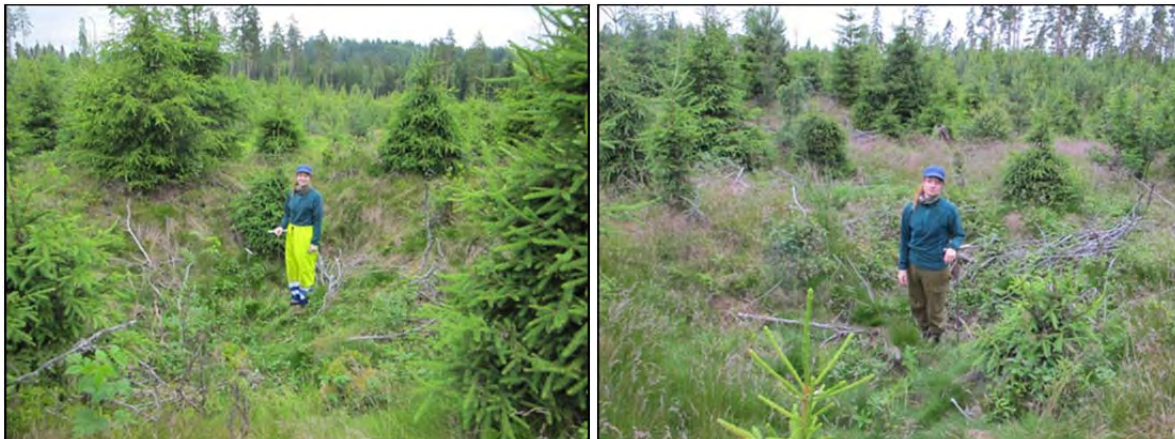
Bilde 33: Kullgropene 151502 – 2 og 151502 – 3 ligger i åpen granskog. Mot nord. Foto: Magnus Helstad.

Ytre diameter 7,1 x 7,5m. Indre diameter 3,3 x 2,9m. Dybde 1m.

Markant og dyp grop. Kraftige voller på ca. 2m. Kullgropa har kvadratisk form.

Mål: Ytre diameter 11,4 x 10m med voll. Indre diameter 5 x 5,3m. Dybde 1,3m.

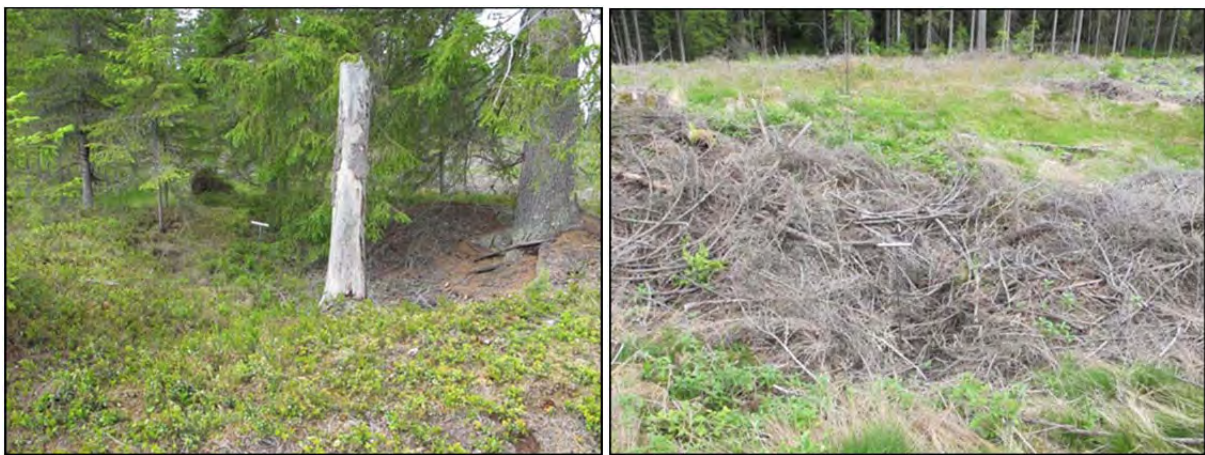
Bilde 34: Kullgrop 151505 – 3 med markante voller til venstre, og kullgrop 151505 – 1 som er dekket med kvist. Foto: Magnus Helstad.

Kullgropa ligger i hogstfelt, ca. 12m sørøst og i helling ned for kullgrop 151505-3 (S19). Kullgropa er dekket med kappet kvist.

Mål: Diameter 4,5 x 4,5m. Inge synlig voll. Dybde 0,7575 meter.

Kullgropa ligger på hogstflate. Et stort grantre vokser i voll i nord. Også mindre trær i vollen. Kullgropa er stor og markant med massiv voll.

Mål: Ytre diameter 10,8 x 9,5m. Indre diameter 5,3 x 4,5m. Dybde ca. 0,8meter.

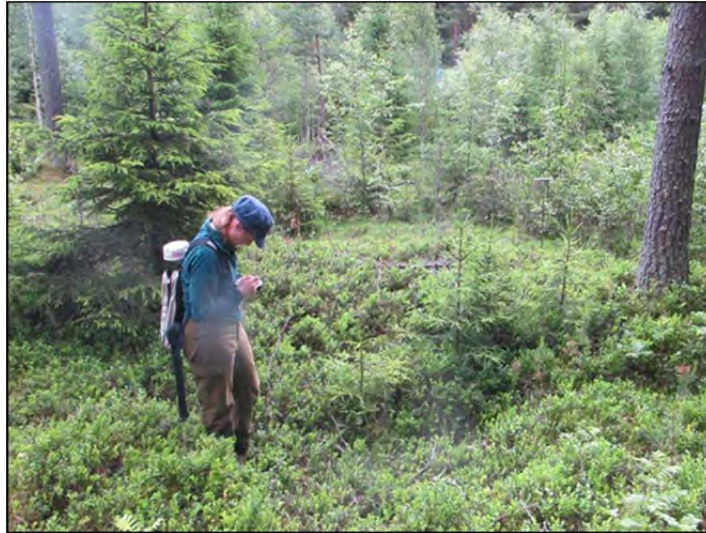
Bilde 35: Kullgrop id.nr: 151506 – 1 (S30) måles inn, sett mot øst. Foto: Magnus Helstad.

Kullgropa ligger i åpen furuskog på en flate. En forhøyning i terrenget ligger ca. 20m nord for strukturene. Antydning til voll i øst, ellers ingen voll. Kullgropa ligger 2meter sør for kullgrop 151506 -2.

Mål: Indre diameter 4 x 3,4meter. Dybde ca. 0,6meter.

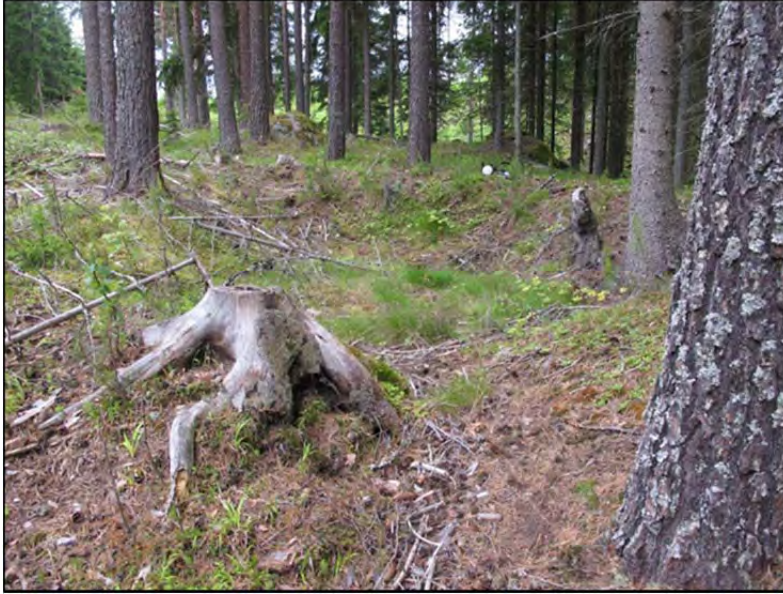
Bilde 36: Tjæremila, id.nr:151183, sett mot vest med taperenne i forgrunnen. Foto: Magnus Helstad.

Tjæremila ligger på et høydedrag som strekker seg øst-vest. Granskog og undervegetasjon av gress og mose. Mila ligger i nordre kant av høyspenttrase.

Mål: Indre diameter 5,4 x 4meter. Ytterligere 2 - 2,5m bred voll rundt nedskjæringen.

Dybde ca. 1m. Tapperennas lengde ned mot øst; 2m.

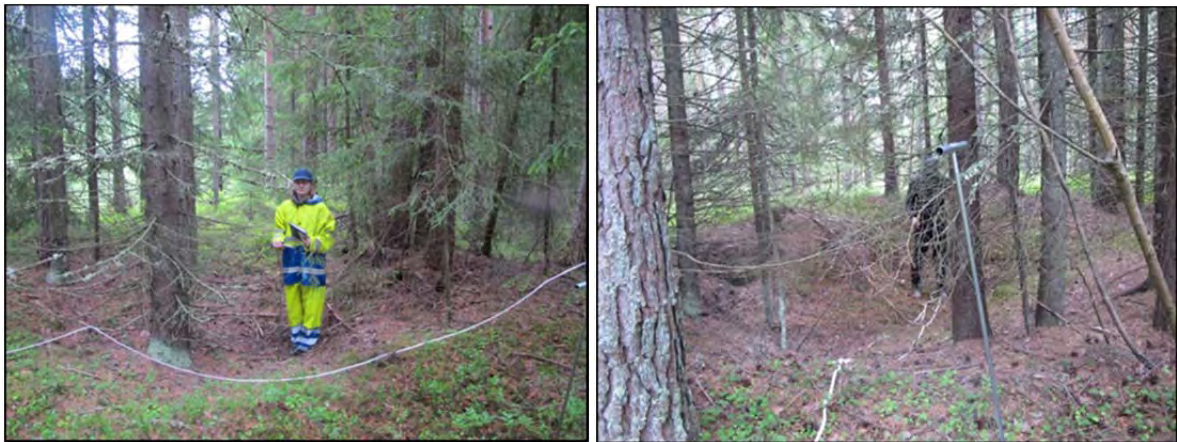
Bilde 37: Kullgrop id.nr: 151503 – 1 sett mot sør, og kullgrop id.nr:151503 – 2 sett mot vest. Foto: Magnus Helstad.

Kullgropa ligger kun 15 meter nord for kullgrop ID 151503-1. Beliggende i furuskog på flate like vest for jernbane. Kullgropa har kraftige voller.

Ytre diameter: 10,3m nordøst-sørvest. Indre diameter 5,3m. Dybde 0,75m.

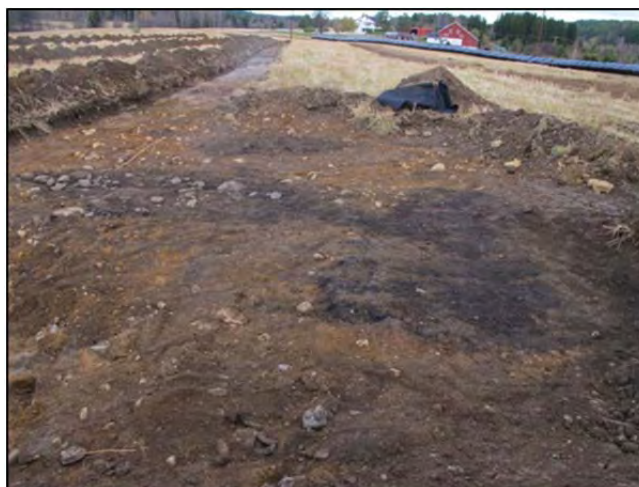
Bilde 38: Aktivetsflatene Id.nr: 155289 – 1 sett mot nord med id.nr: 155289 – 2 i bakgrunnen.

Strukturen er irregulær i formen og består av forskjellige deler. Den vestre delen av strukturen består av en grøft full av steiner. Disse er på rundt 0,2m. Grøfta er 4,5m lang(V-Ø) og 1,45m bred. Det er en ring med kull rundt hele grøfta. Det er også kull innenfor grøfta. Den knyttes til resten av strukturen i øst. Hele strukturen har en lengde på minst 7,5m. Strukturen fortsetter kanskje østover, men sjakta ble ikke utvidet ytterligere her. Ved strukturens sørøstre del er det mye kull og rester av teglsteiner. Den østre delen av strukturen har en rektangulær form.

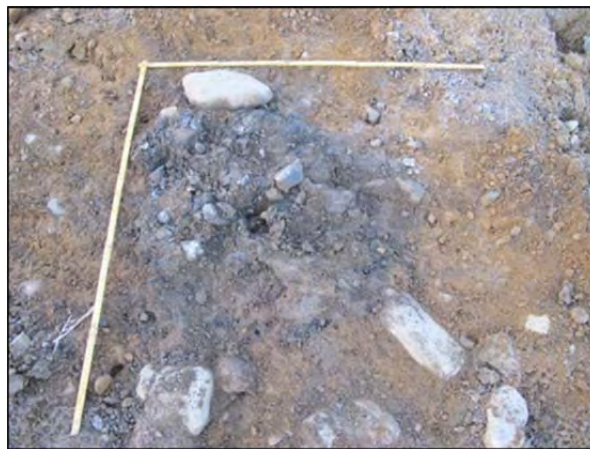
Bilde 40: Kokegrop, id.nr: 151816 – 3 sett mot vest. Foto: Magnus Helstad.

Strukturen er en kokegrop. Undergrunnen forøvrig rundt består av rød jord og småstein. Kokegropa skiller seg klart fra undergrunnen og ser ikke ut til å ha blitt ødelagt av pløying. Den inneholder mye kull og skjørbrent stein. Kullgropa befinner på den søndre delen av sjakta og ligger 6m sør for 3 andre kokegroper og 2 kull konsentrasjoner.

Diameter: 0,85 x 0,65m.

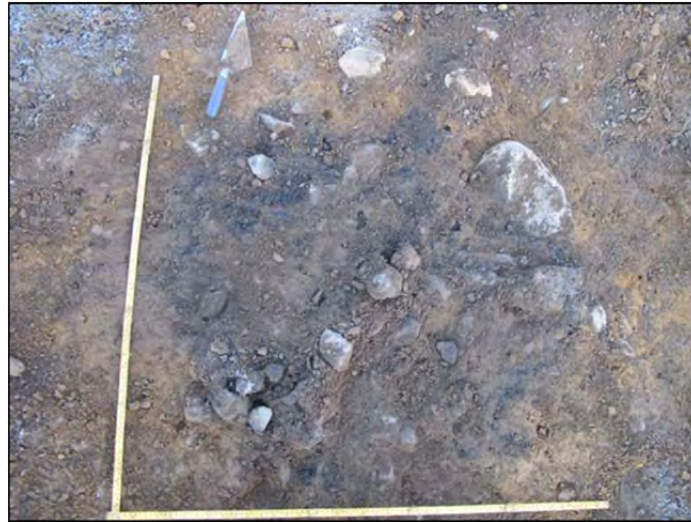
Bilde 41: Kokegrop, id.nr.151816 – 4, sett mot nord. Foto: Magnus Helstad.

Strukturen er en kokegrop med mye skjørbrent stein og kullrand. For å spare strukturen ble det ikke rensset helt ned til steinene. Området rundt består av gul sandholdig leire med steiner og grus.

Diameter: 0,9m.

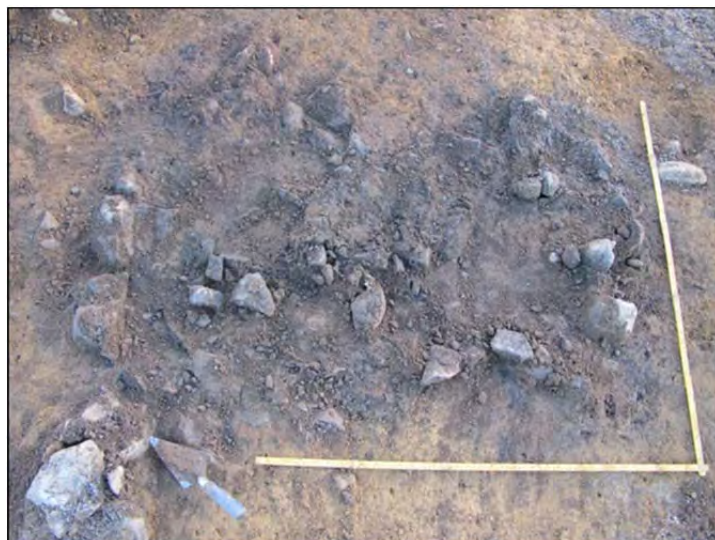
Bilde 42: Kokegrop id.nr: 151618 – 1, sett mot øst. Foto: Magnus Helstad.

Strukturen er en rektangulær kokegrop med kullrand. Kokegropa inneholder mye kull og skjørbrent stein. For å spare strukturen ble det ikke rensset ned mellom steinene. Området forøvrig består av gul sandholdig leire med steiner og grus.

Mål: 1,45m retning nord-sør. 0,95m retning vest-øst.

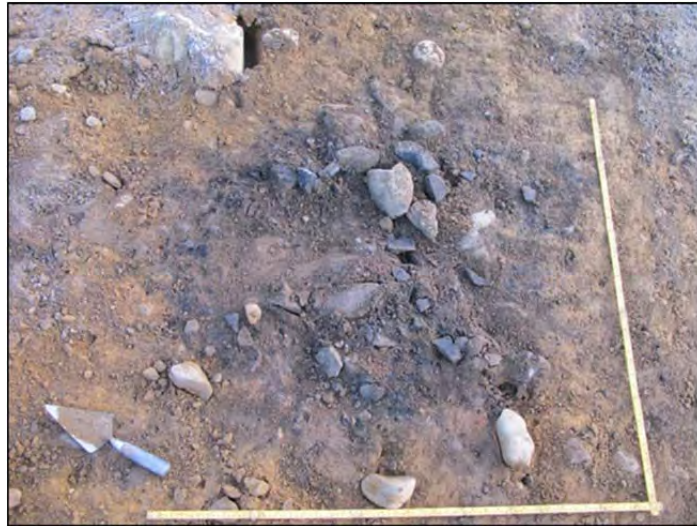
Bilde 43: Kokegrop, id.nr: 151816 – 2, sett mot øst. Foto: Magnus Helstad.

Strukturen er en kokegrop. Den inneholder mye kull og skjørbrent stein. For å spare strukturen ble det ikke rensert helt ned til mellom steinene. Området forøvrig består av gul sandholdig leire med steiner og grus.

Diameter: 0,8m.

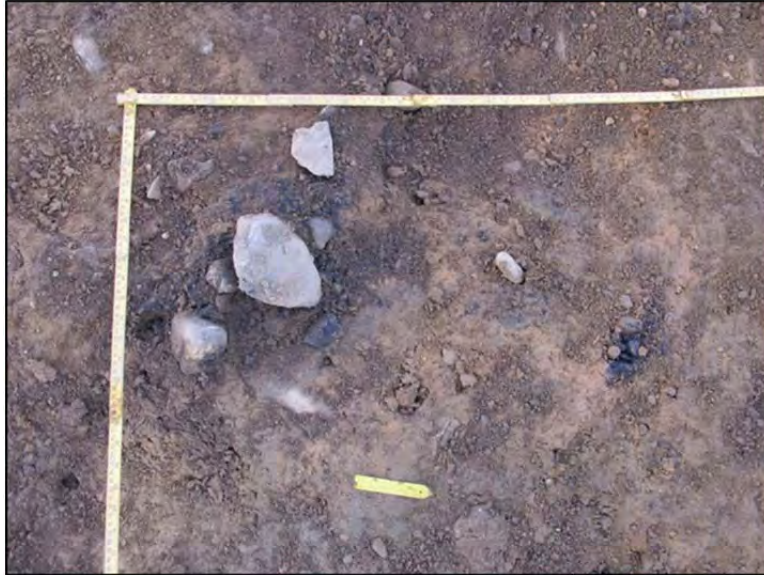
Bilde 45: Kullstruktur, id.nr: 151816 – 5 (S174) sett mot nord. Foto: Magnus Helstad.

Strukturen inneholder kull og noe skjørbrønt stein. Den ligger 1 meter sør for kokegropa 151816-2 og kan ha en relasjon til den.

Mål: 0,3m i lengde og 0,15m i bredde.

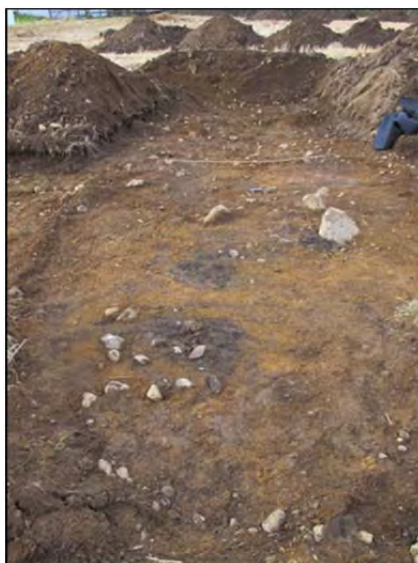
Bilde 46: Kullstrukturene sett mot vest. Foto: Magnus Helstad.

Det ligger 3 kullstrukturer ca. 20 meter nord for den nordligste kullgropa 151816-2. Kullstrukturene er av irregulær form og har sannsynligvis tilknytning til hverandre. Øst for strukturene ligger det noen fragmenterte teglsteinsbiter ned mot undergrunnen.

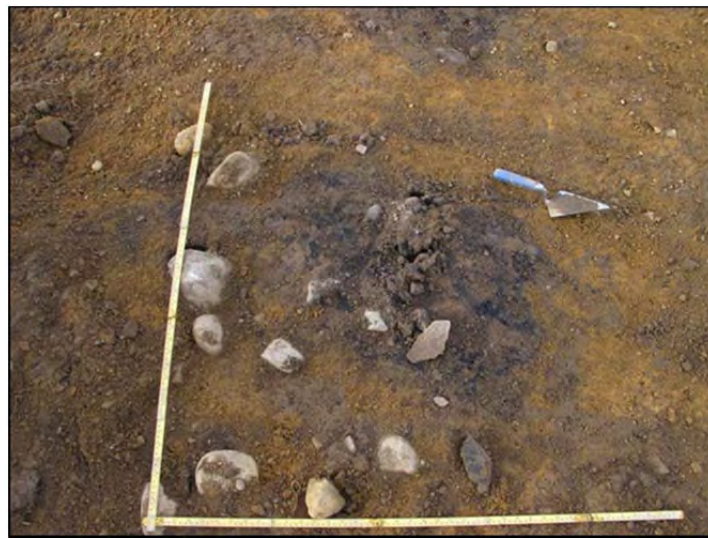
Bilde 47: S175 sett mot vest. Foto: Magnus Helstad.

Cal AD 420 to 570 (Cal BP 1530 to 1380)

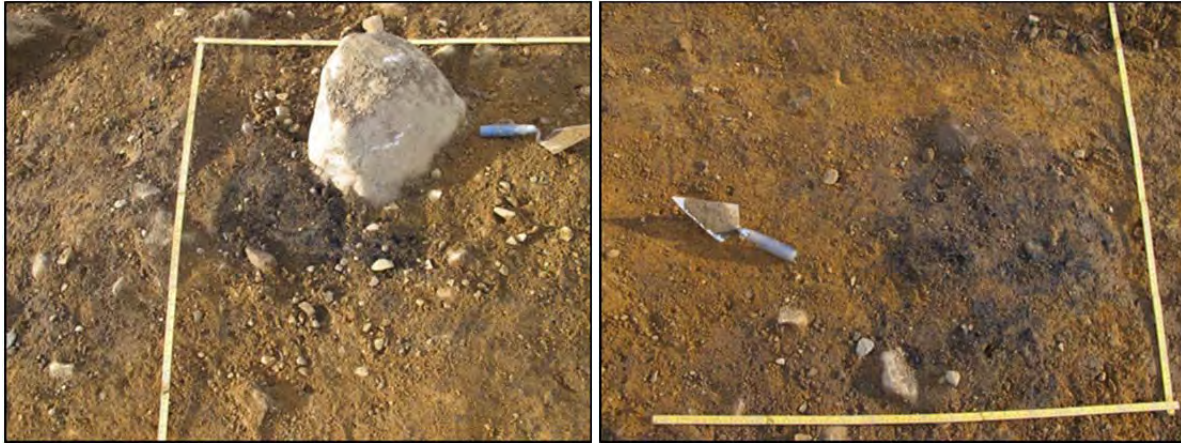
Bilde 48: Til venstre: S177 ligger ved en stein, foto tatt mot vest. Til høyre: S176, foto tatt mot øst.
Foto: Magnus Helstad.

Strukturens overflate består av kullholdig masse. Formen er irregulær. Strukturen ligger ved en stein. Diameter: 0,3m.
