**Hovedplan
Dovrebanen
Kleverud - Sørli
Arkeologisk rapport**

Arkeologisk registrering
Rapport i forbindelse med Jernbaneverkets hovedplan

Dobbeltspor Kleverud - Sørli Stange kommune

Rapport fra arkeologisk registrering i forbindelse med Jernbanelinjes hovedplan dobbeltspor Kleverud – Sørli

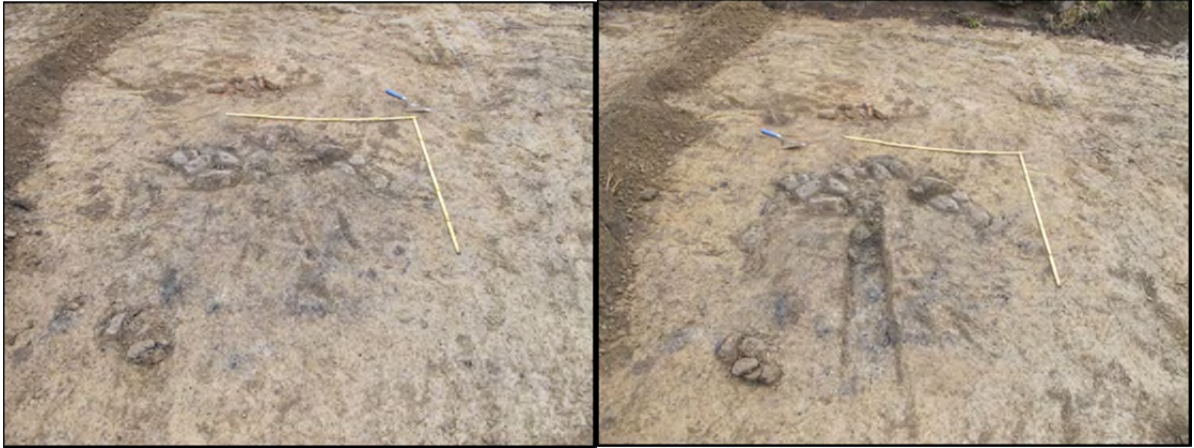
Bilde 50: Før og etter prøvesnitt. Sett mot vest. Foto: Frank Røberg.

Konklusjonen er at strukturen ikke er en kokegrop. Steinene er ikke skjørbrent og de ligger kun på den vestre siden av strukturen. Det ble tatt en C-14-datering av kull fra strukturen som indikerer at den er fra førromersk jernalder.

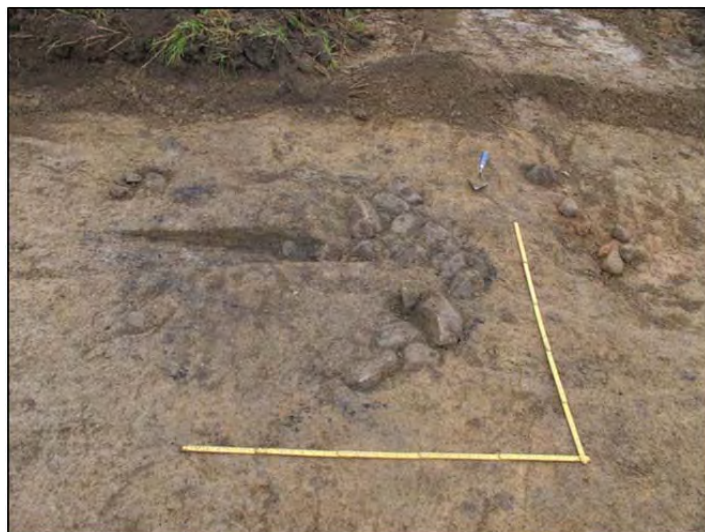
Bilde 51: Strukturen etter snitting. Sett mot nord. Foto: Frank Røberg.

Tatt i betraktning dateringen til førromersk jernalder er det mulig at strukturen ID155290 er en type grav men tolkningen står foreløpig åpen.

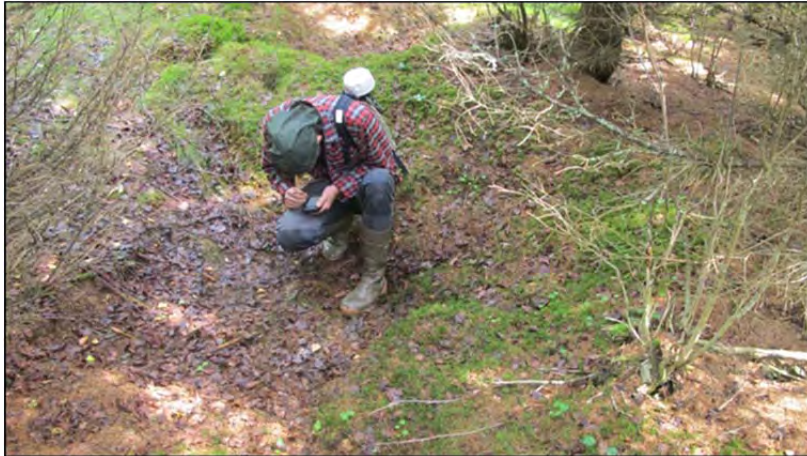
Bilde 52: Kullgrop id.nr: 151490 (S77) bildet er tatt mot nordøst. Foto: Magnus Helstad.

Kullgropa er kvadratisk i nedgravingen. Den har voll i nordøst og sørøst. I vollen i nordøst er det en sidegrop, ca. 1 x 1m. Mål: Ytre diameter 7,7 x 5,3m. Indre diameter 3,4 x 3,3m.

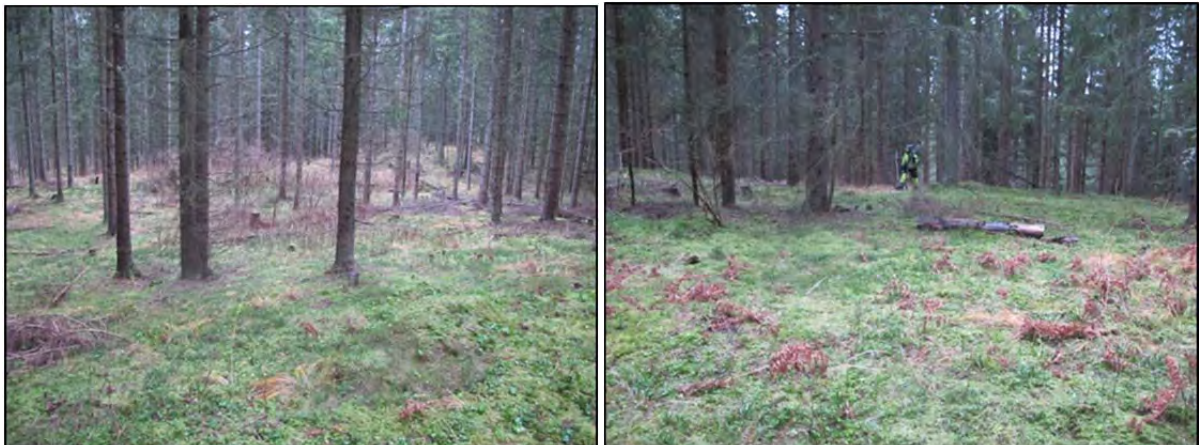
Bilde 54: Rydningsflaten id.nr:40747 mot henholdsvis nordvest og øst. Foto: Magnus Helstad.

Den rydda flaten strekker seg 160 meter langs høydedraget i retning sørvest.

I øst avgrenses høyden og flaten av en bratt skråning, mot vest avgrenses den av rydningsrøysene. Det ligger også rydningsstein langs den bratte skråningen i øst. På flaten vokser det granskog, undervegetasjon av gress, mose og noen bregner. Flaten er ryddet

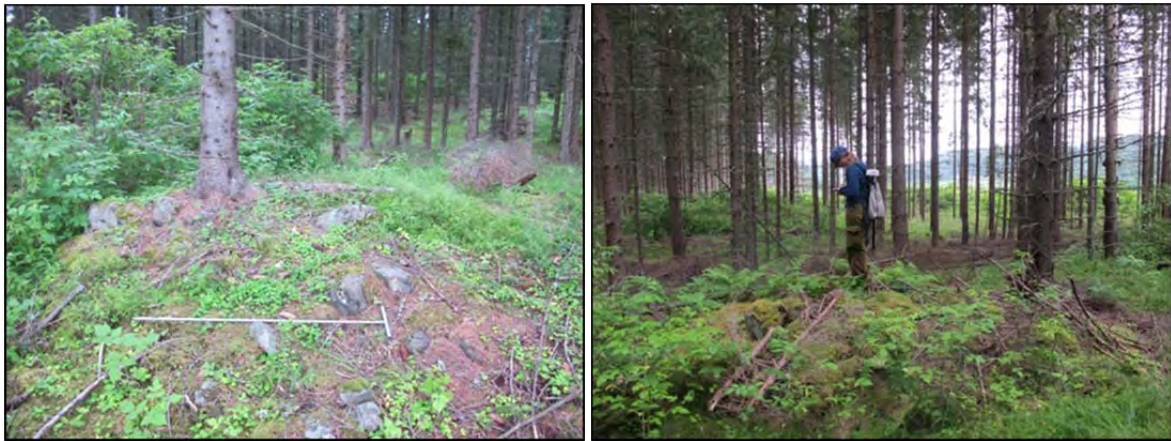
Bilde 55: Til venstre: S65 mot vest. Til høyre: S64 sett mot sør. Foto: Magnus Helstad.

Det står et grantre i røysa som er delvis dekket av mose og gauksyre.

Mål: Diameter 4 x 3m. Høyde 0,6m.

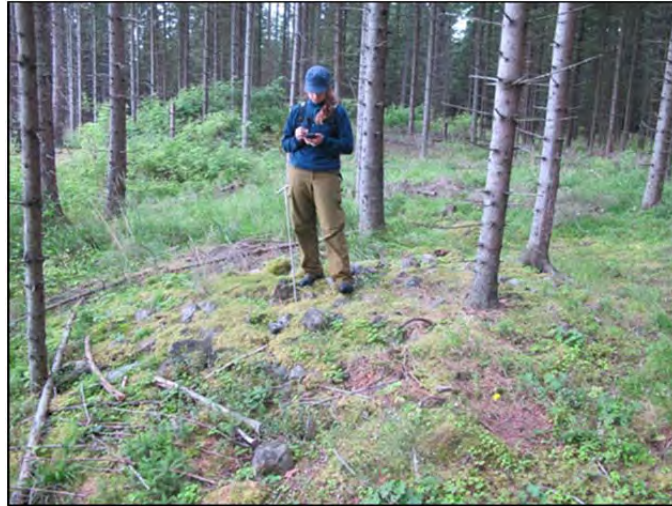
Bilde 56: Foto av røys id.nr:40747 – 4 sett mot øst. Foto: Magnus Helstad.

Røysa er sirkulær og ligger i helling mot vest. Det står grantrær i den mosekledd røysa.

Mål: Diameter 5m.

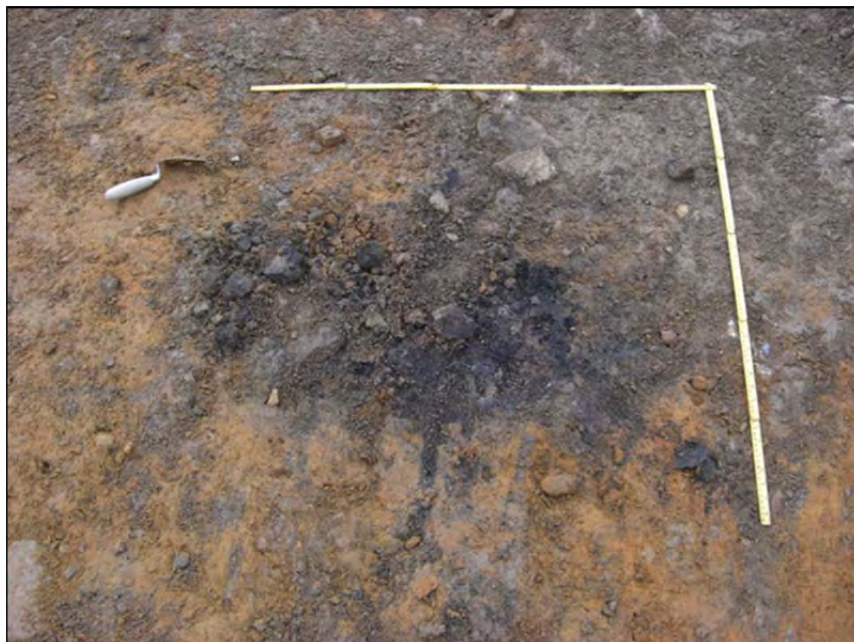
Bilde 57: Kokegrop id.nr: 155280, sett mot nord. Foto: Magnus Helstad.

Cal AD 260 to 270 (Cal BP 1690 to 1680) and

Cal AD 330 to 430 (Cal BP 1620 to 1520)

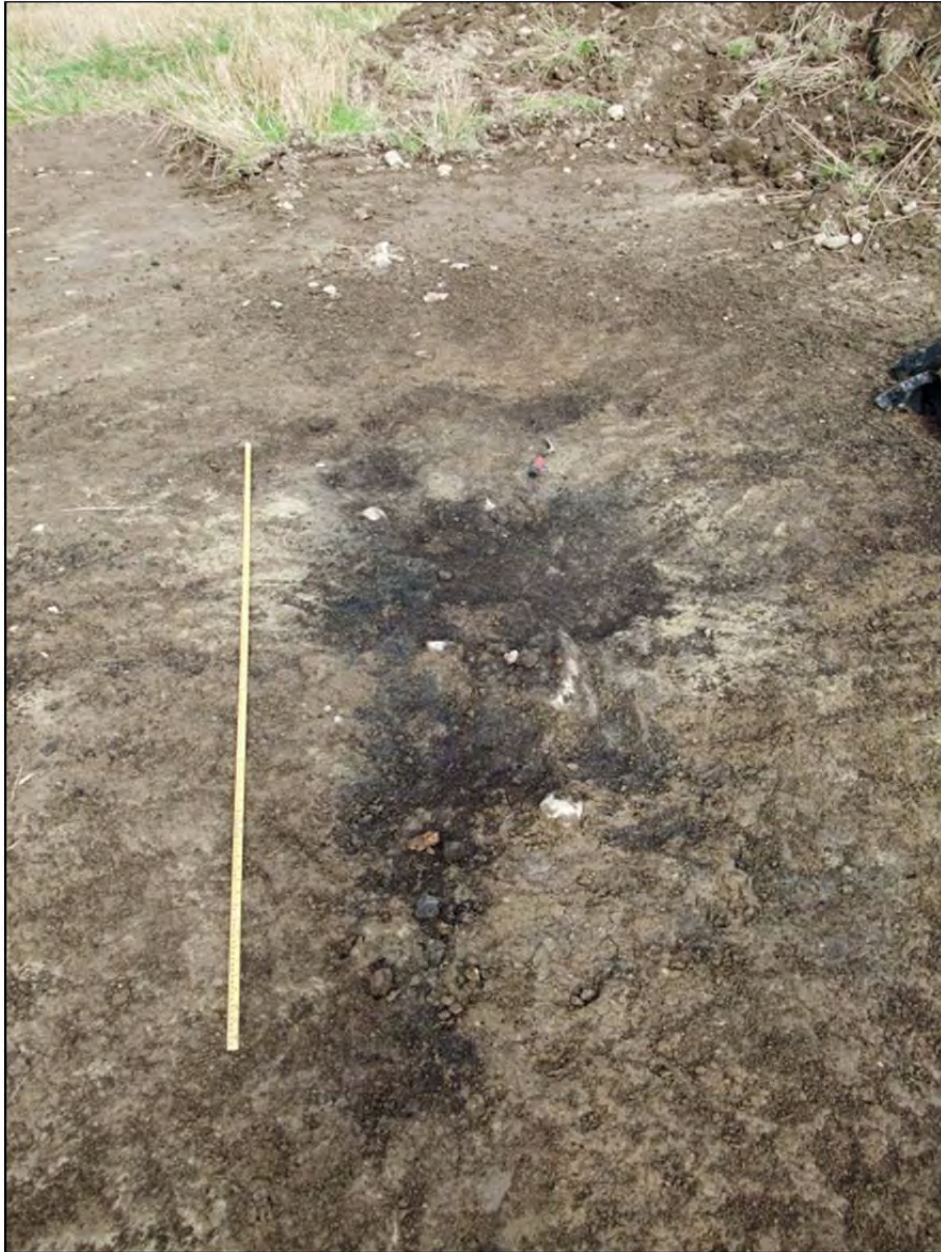
Bilde 58. Aktivitetsflate, id.nr: 155281 sett mot vest. Foto: Magnus Helstad.

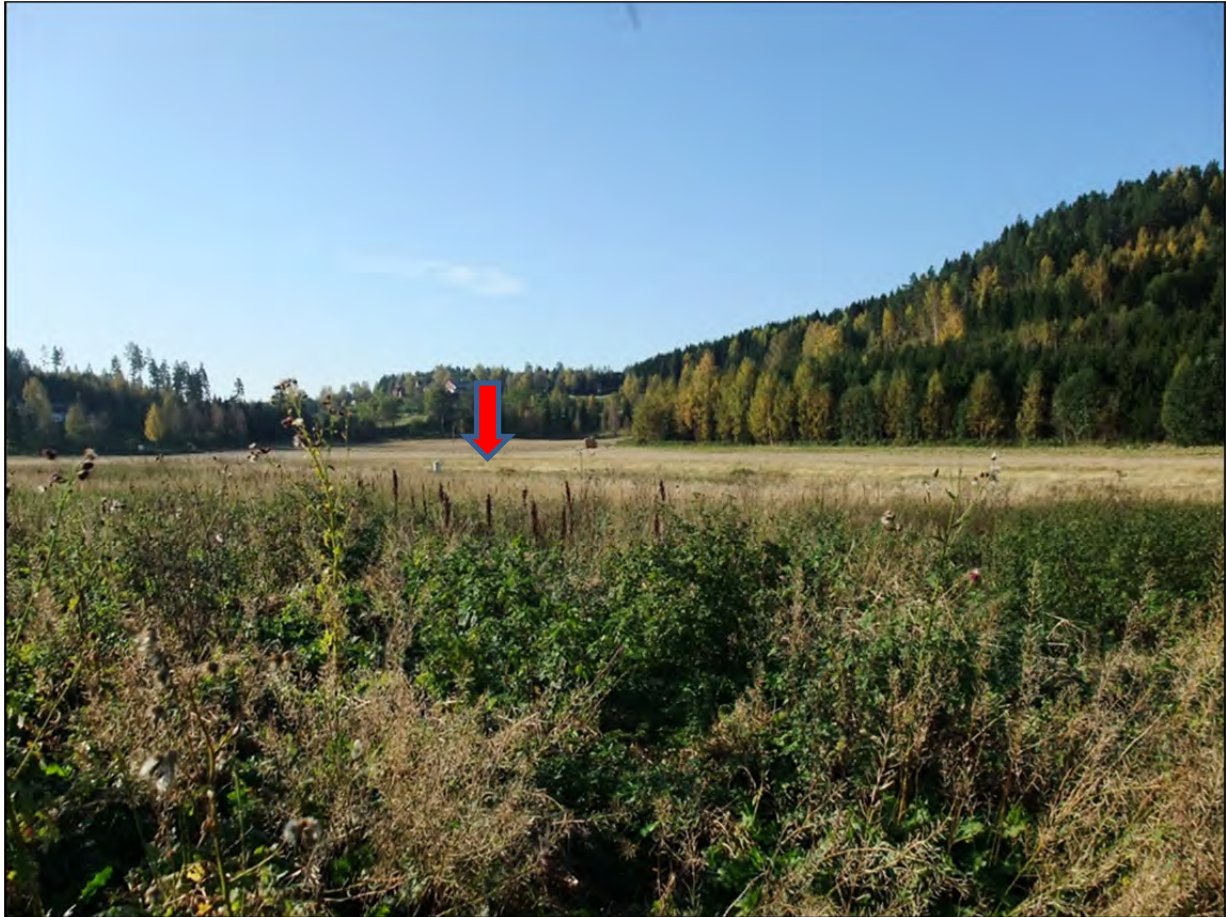
Bilde 60: Brenntjennet sett mot syd. Pilen indikerer hvor stokkebåten ble funnet, like til høyre for den hvite pumpemaskinen. På høyden i bakgrunnen ligger gården Kongsparten. Foto: Magnus Helstad.

Fylkeskommunens sjakting indikerer, i tillegg til stokkebåten, at myra Brenntjennet har vært en liten innsjø. Navnet er i seg selv betegnende. På det tidspunktet en flintskraper ble lagt igjen ved bredden, i yngre bronsealder, var innsjøen 700 meter lang i retning nord-sør og opptil 250 meter bred i retning øst-vest. Siden den gang har vannstanden både steget og sunket, og til slutt blitt den myra man kan se i dag. I ett lite parti midt i den skogbevokste delen er det fremdeles åpent vann.

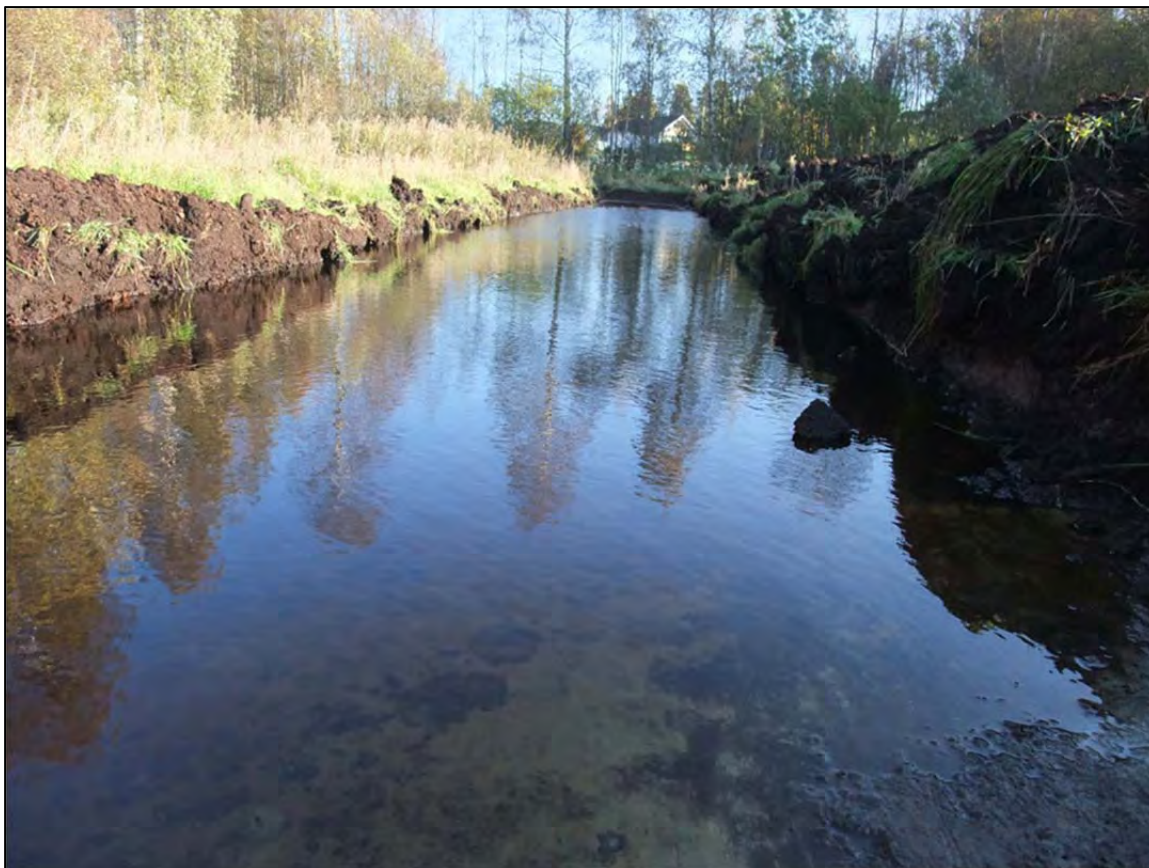
Bilde 61: Sjakta lengst nordøst på den oppdyrkede delen av Brenntjennet betegner forholdene i undergrunnen. Foto: Magnus Helstad.

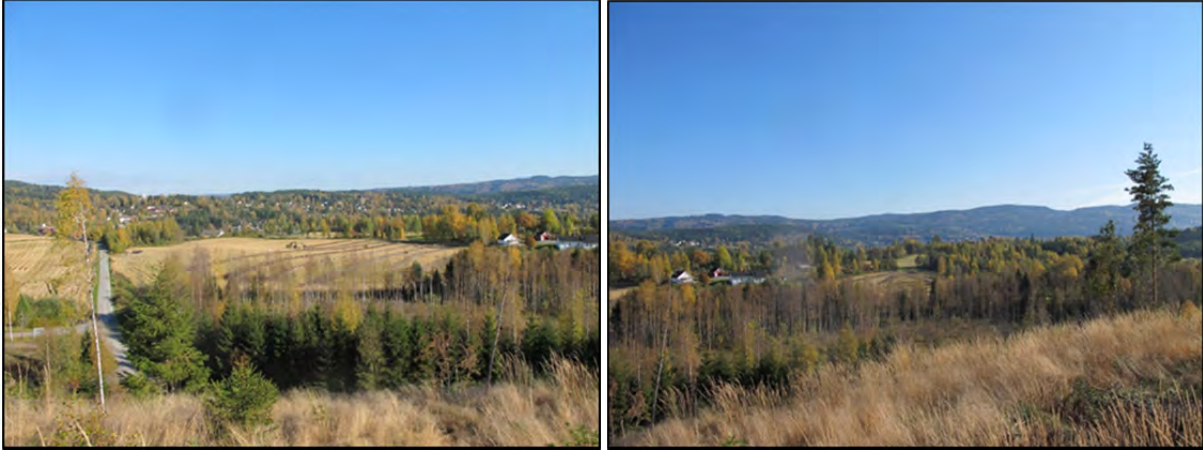
Bilde 62: Foto til venstre er tatt mot nordøst: Åkeren til Vestgård (159/4) ligger nordøst for Brenntjennet. I åkerknekkene ned mot myra ligger bronsealderlokaliteten id.nr: 151634. Tangen kirke kan skimtes i horisonten i bakgrunnen. Foto til høyre er tatt mot øst: Den nordlige delen av Brenntjennet bestående av skog og myr. Foto: Magnus Helstad.

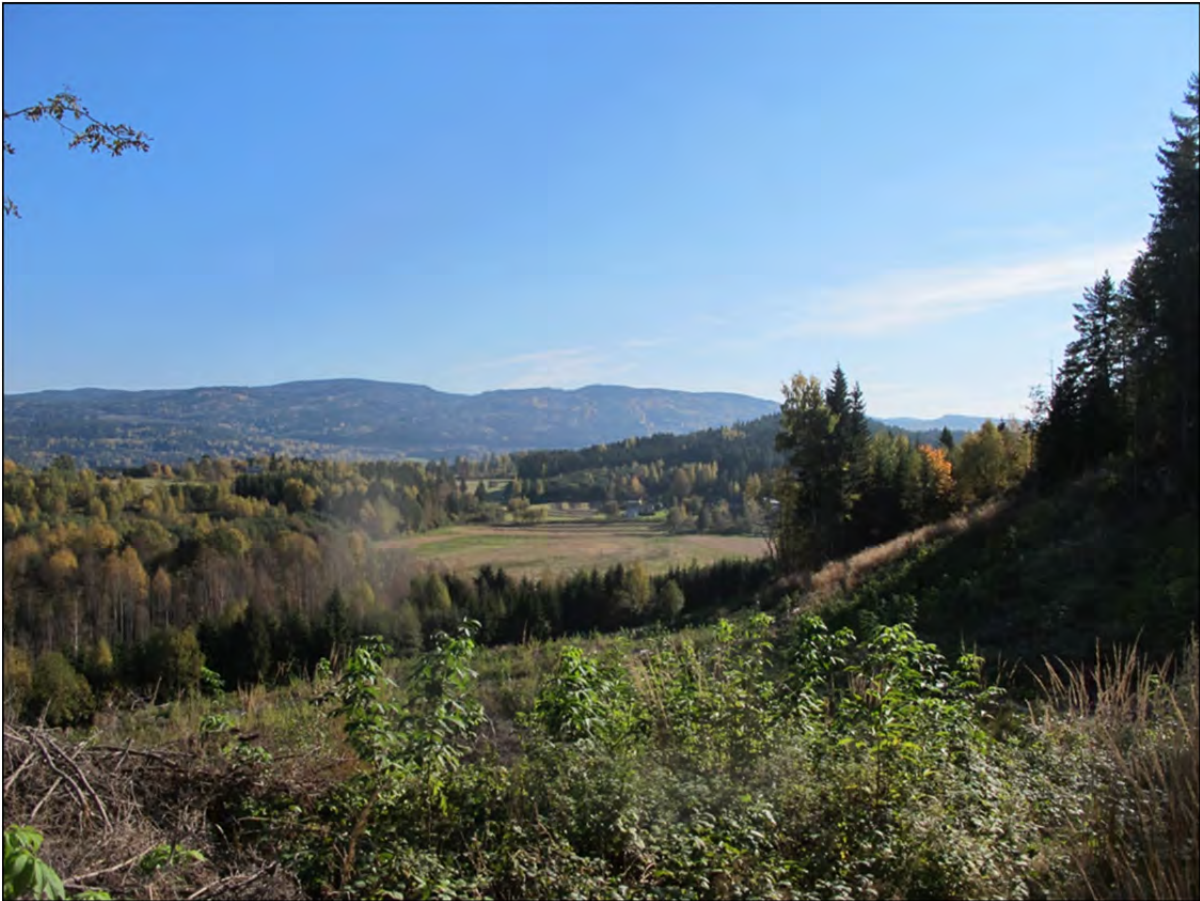
Bilde 63: Den oppdyrkede sørlige delen av Brenntjennet er delt mellom gårdene Kongsparten (158/1) og Helset (159/1). Helset ligger på høydedraget over Brenntjennet til venstre i bildet. Mellom dette høydedraget og den bakenforliggende åskammen bukker Mjøsa seg inn i Tangenvika. Foto er tatt mot sørøst. Foto: Magnus Helstad.

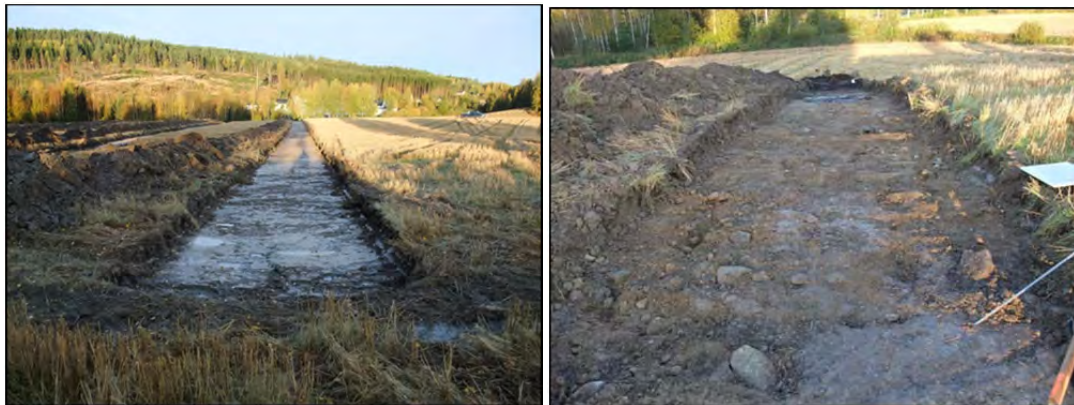
Bilde 65: Sjakt 45. Til venstre: østre ende mot vest. Til høyre: Vestre ende mot vest. Foto: Magnus Helstad.

Sjakt nr.45 ble påbegynt i øst og gikk over den store åkerflaten på Vestgård. Undergrunnen består av hardpakket leire. I vestre ende av sjakt nr. 45 ble det sjaktet ned den lille skråningen mot myra.

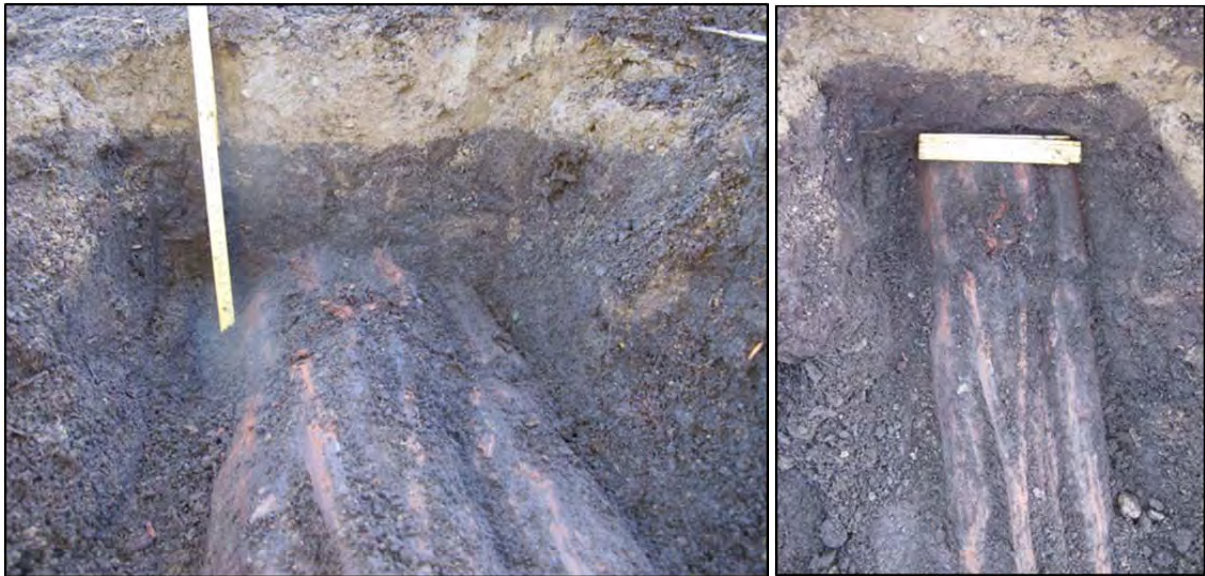
Bilde 67: Under den tilsynelatende uforstyrrede leirgrunnen ligger det et lag med myrjord over en trestamme. Foto: Magnus Helstad.

Grunneier har opplyst at tilsvarende trestammer ligger på kryss og tvers overalt i myrene der trærne har falt naturlig. I enden av sjakt 45 lå det derimot to trestammer i samme retning ved siden av hverandre. Det er ikke unaturlig på et sted der det har stått flere trær, men ga likevel grunnlag for nærmere undersøkelse.

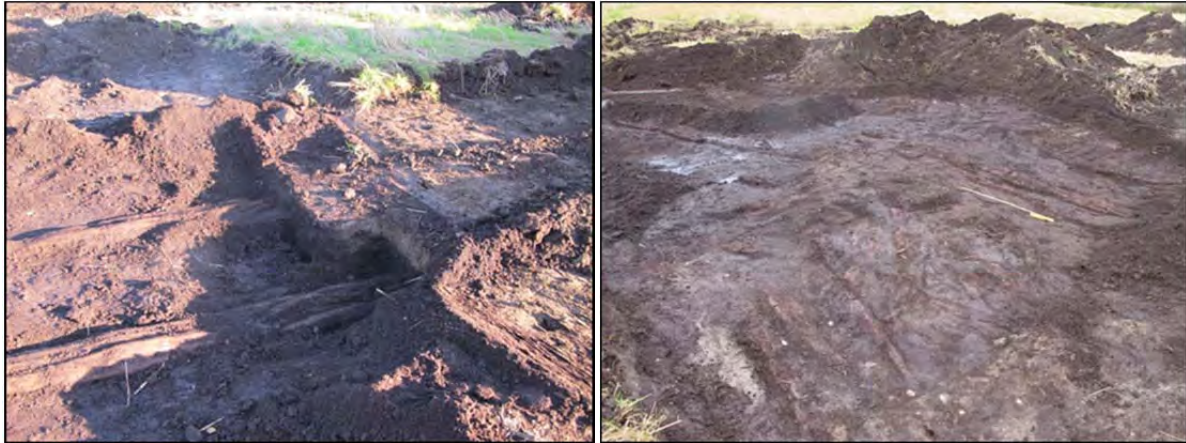
Bilde 68: Sjakt 45 ble utvidet, leirelaget fjernet, og stokker og trebiter ble rensset frem. Foto: Magnus Helstad.

Leirelaget over stokkene ble avdekket. Det var opptil 10cm tykt inn mot skråningen i øst mens det avtok og ble tynnere mot myra i vest.

De mindre stakkene sørvest for de lange stakkene lå ikke under leire. Disse stakkene lå under et blandingslag på 15-20cm der matjord går over i myrjord. Forsøk med jordbor ved stakkene viste at det er et 70cm tykt lag med myrjord under stakkene. Under dette myrjordlaget ligger det kvikkleire.

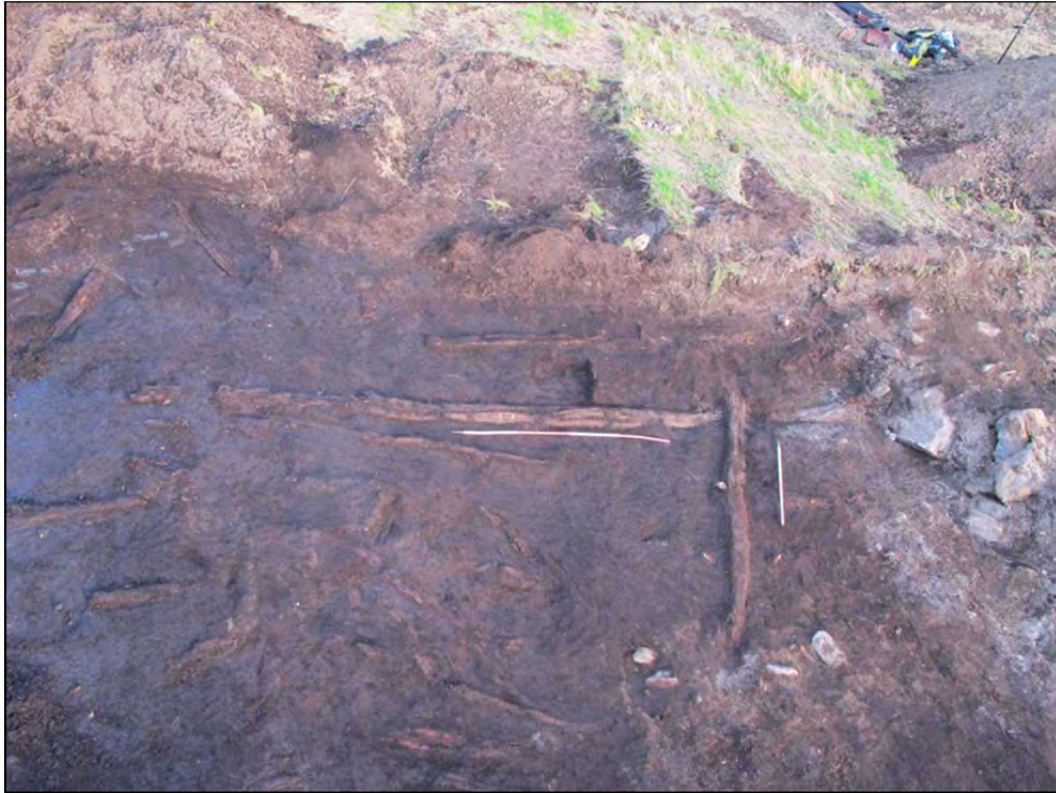
Bilde 70: Lokalteten sett ovenfra, mot nord. Foto: Magnus Helstad.

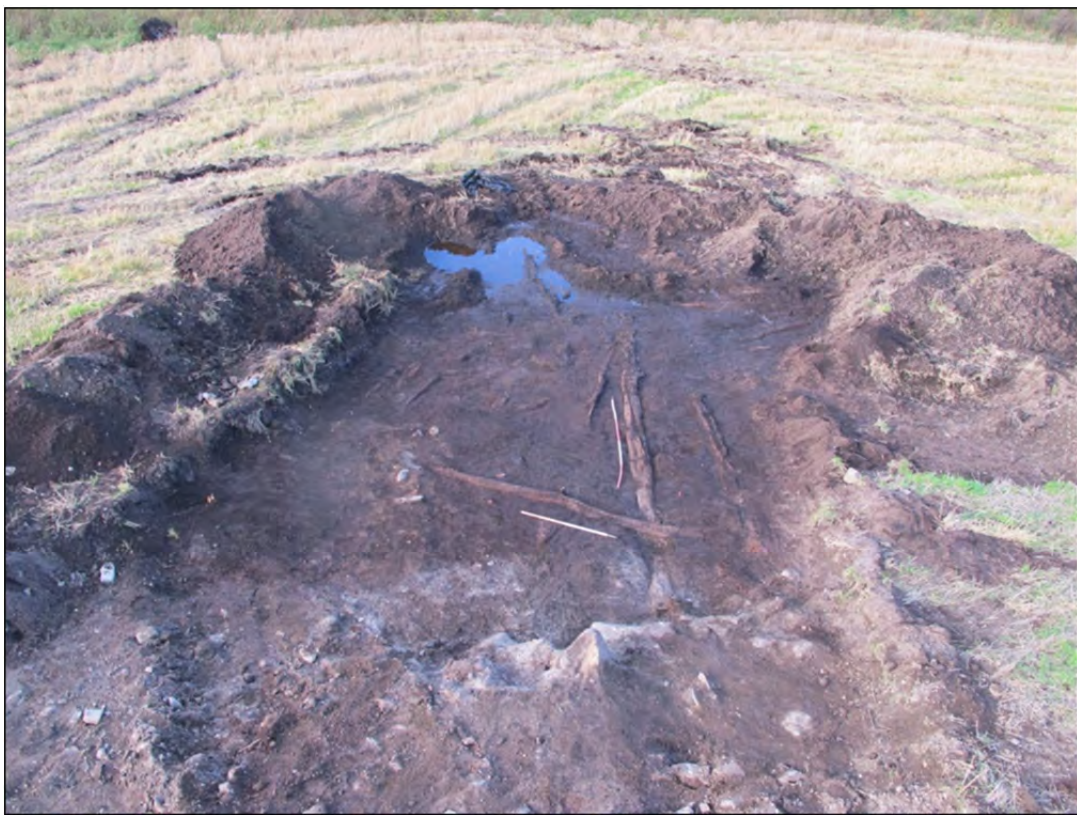
Bilde 71: På platået med steinrekka i forkant ble det under opprensing funnet en skraper i flint, et avslag i kvartsitt, samt en bit bergkrystall som sannsynligvis også er avfall etter menneskelig aktivitet. Foto mot vest: Magnus Helstad.

Skraperen lå på platået i overkanten av et lag med sand, grus og humusholdig jord som dekker over en rekke med større steiner. Fra steinenes overflate og ned til underliggende bakkenivå er det ca. 40cm. Steinene ligger på rekke i retning nord-sør og det ble avdekket 2,3m av steinplatået i retning nord-sør.

Bergkrystallen lå ca. 1 meter sør for skraperen, på samme nivå, i overkanten av det samme laget.

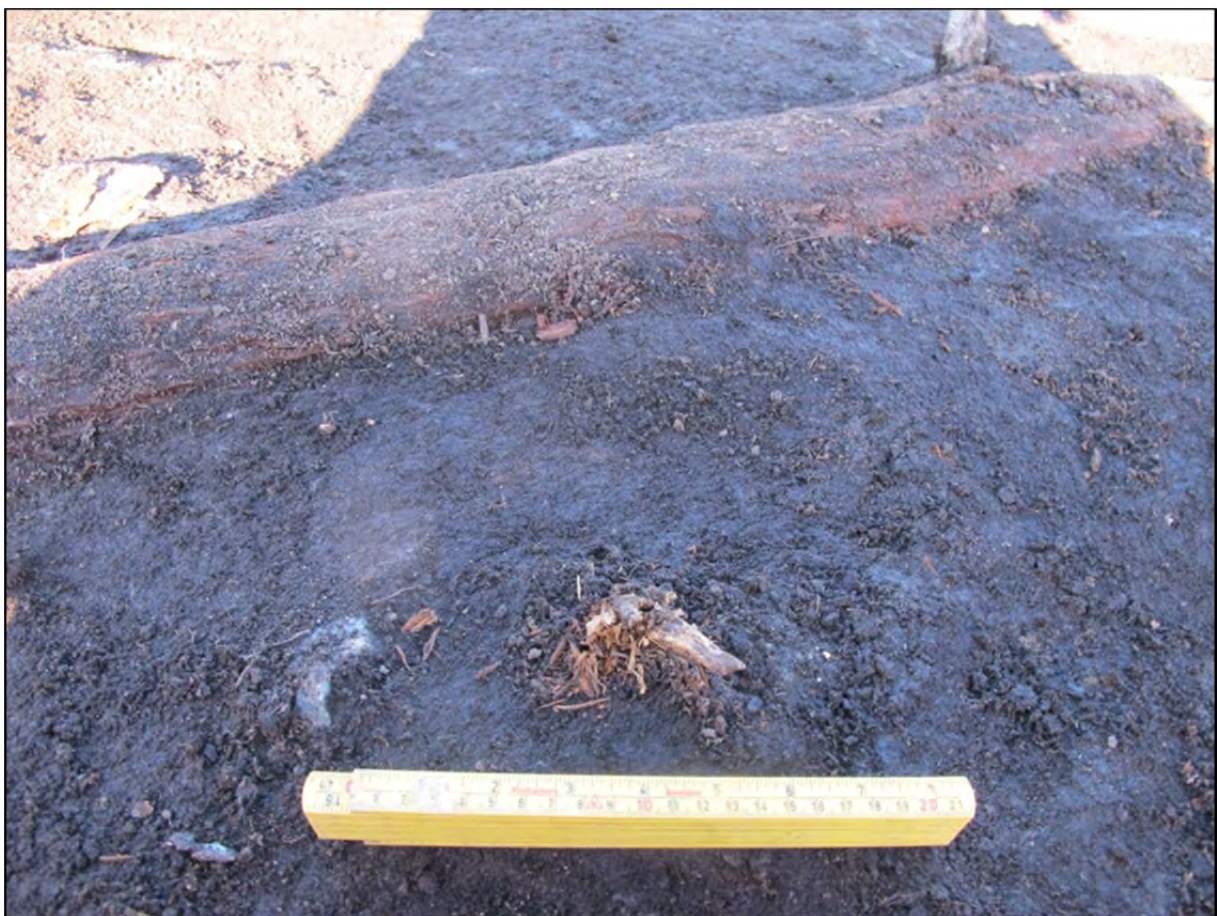
I myrjorda lenger vest ble det registrert flere “biter” med oppfliset treverk. Dette ble tolket til å være påler som går vertikalt ned i undergrunnen. Pålene er banket ned blant trestokkene. For å bevare lokaliteten best mulig ble det ikke rensset dypere ned enn til de horisontale stokkene. På dette nivået ble 5 oppflisete biter tolket til å være toppen av påler. Det synes som det var enda flere påler i myrjordlaget, vi avsto derimot dypere rensing for å bevare mest mulig biologisk materiale. For å fastslå at det virkelig var snakk om påler var det likevel nødvendig å undersøke et par stykker.

Bilde 72: Det oppflisete treverket er sannsynligvis toppen av en påle, bare få centimeter unna stokken i bakgrunnen. Foto: Magnus Helstad.

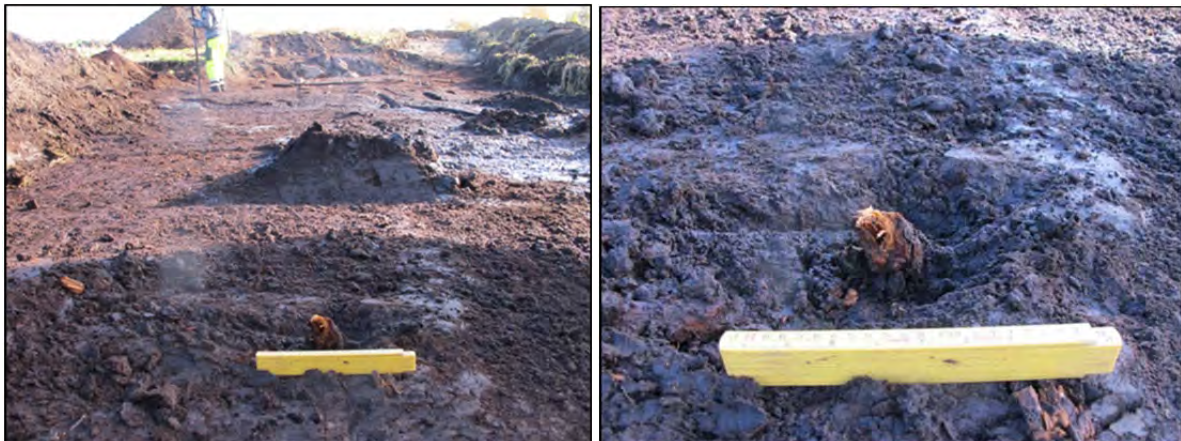
Bilde 74: Toppen av en påle stikker opp av myrjorda. Foto: Magnus Helstad.

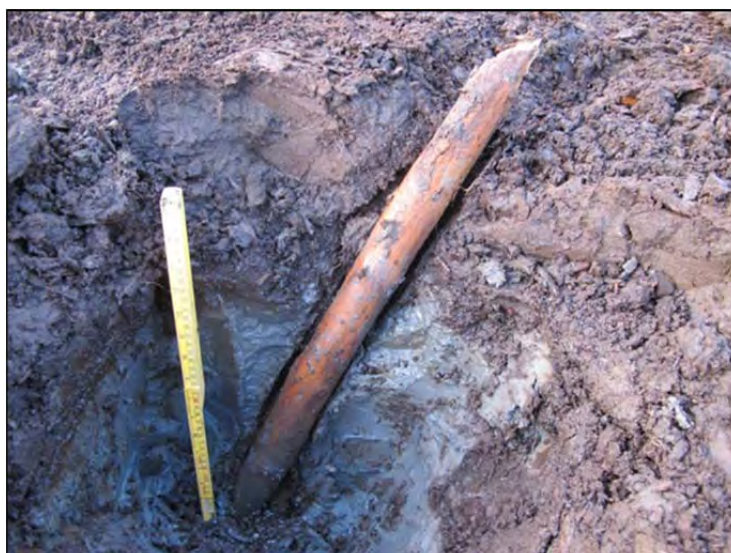
Bilde 76: Påle tatt inn til datering. Foto: Magnus Helstad.

Pålen som ble gravd frem under registreringen lå vest og nedenfor platået hvor skraperen ble funnet. Den stakk 30 cm gjennom myrjord og 30cm ned i marinleire. Over myrjorda ligger det et matjordslag på ca. 20cm.

Pålens mål: Lengde: 62cm., omkrets: 15cm.

De øverste 10cm av pålen er noe oppfliset og ender i et brudd. Her var treverket lyst og det virker som bruddet var ferskt (gjort med grabben).

Pålen er kuttet fra 2 sider og det er to snittflater på hver av sidene. Snittflatene er glatte og må være gjort med et skarpt redskap. Selve snittflatene er 4-5cm lange fra spiss og opp. Tar man dateringen i betraktning har pålen blitt spisset med en flintøks, bronsecelt eller tilsvarende verktøy. Det ser ut som den ytterste spissen ble brutt av eller ødelagt når pålen ble banket ned i undergrunnen. Det er bark, men den delen av treverket som har stått i leira er svært godt bevart. Pålen har en liten naturlig sving og et par kvistknopper på 0,5cm stikker ut av siden.

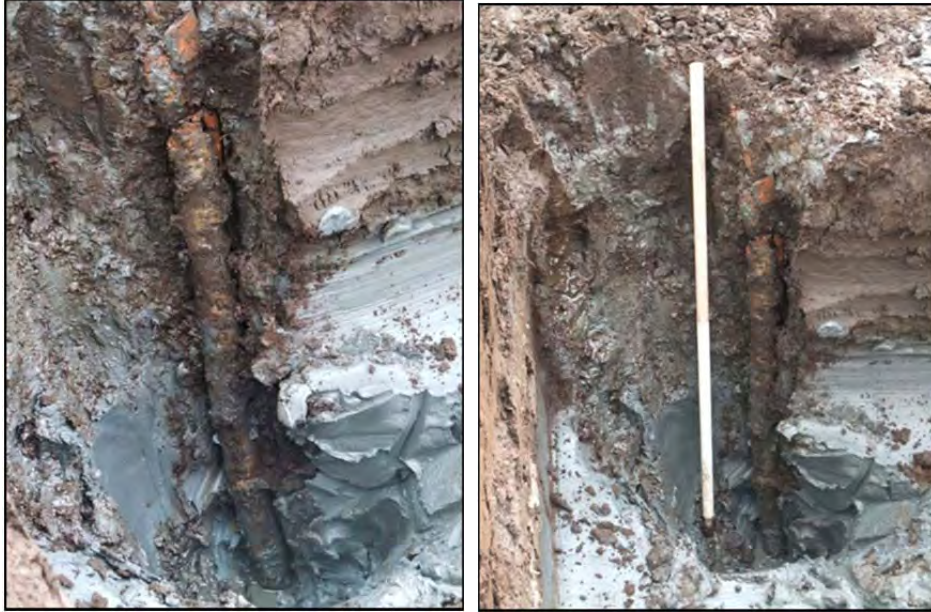
Bilde 77: Til venstre: Påle i kvikkleire nært myra. Til høyre: Samme påle med stikkstang på 1m.
Foto: Magnus Helstad.

Den andre pålen som ble undersøkt på åkeren ned mot myrkanten stakk minst 1,5 meter ned i kvikkleira. Det var under de rådende forhold ikke forsvarlig å gå til bunns med denne. Kvikkleira stod godt over støvlekantene og med vakuums kraft sugde den til seg arkeologens mannebein. Det kunne likevel konstateres at dette sannsynligvis er en påle og ikke en tilfeldig trestamme som står vertikalt ned i kvikkleira.

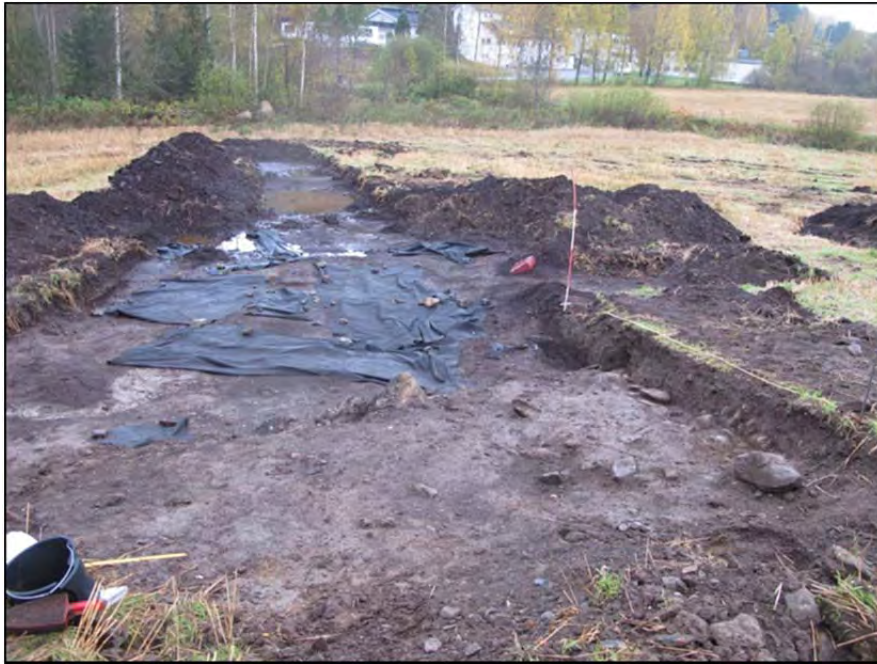
Bilde 78: For å forhindre at treverket tørket ut dekket man det med vegduk som stadig ble fuktet.
Foto: Magnus Helstad.

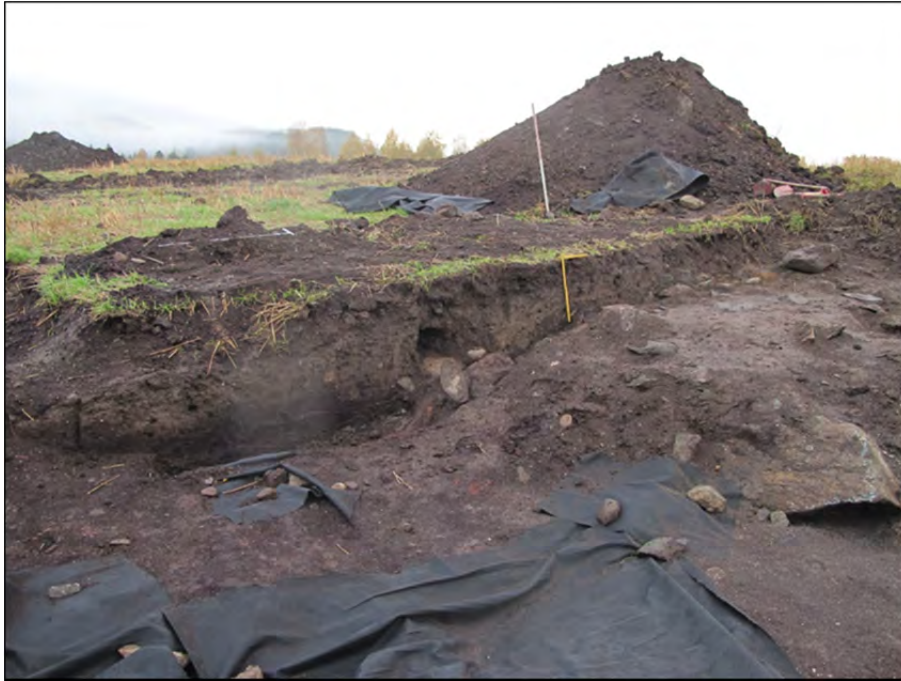
Det ble gravd en profil fra platået ned mot myrjorda og selve platået ble rensset opp. På platået ble det under opprensing funnet en skraper og en liten bit slått bergkrystall. I matjordslaget over platået ved skraperen ble det funnet flere bein som man ved sjaktingen først antok var moderne. En del av disse ble likevel tatt inn. Tar man dateringen av pålen med i betrakningen kan det ikke utelukkes at disse beinene kan være av samme alder. Et bein ble sendt til datering men inneholdt for mye C-13 til at det kunne gi noe sikkert resultat.

Bilde 79: Platået med profil ned mot myrjordslaget. Det mørke partiet nede til venstre i profilen er sand som trolig har blitt vasket inn med datidens strandlinje. Foto: Magnus Helstad.

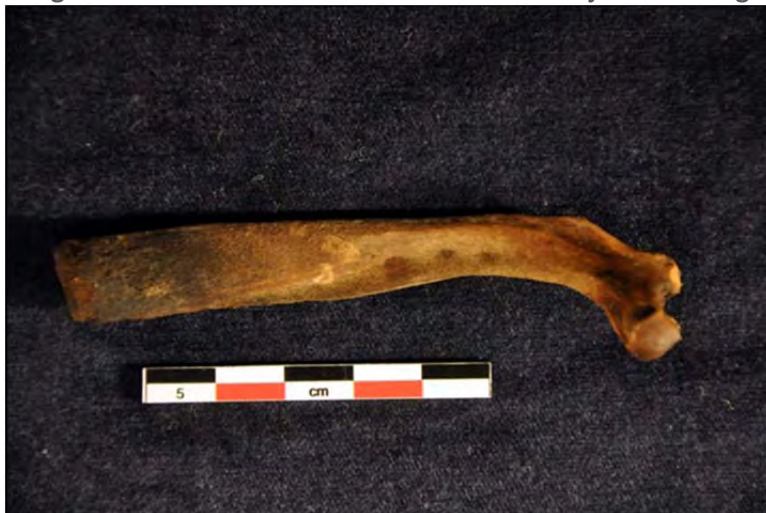
Bilde 80: Bein funnet under sjakting på platået helt ned mot leirelaget. Foto: Magnus Helstad.

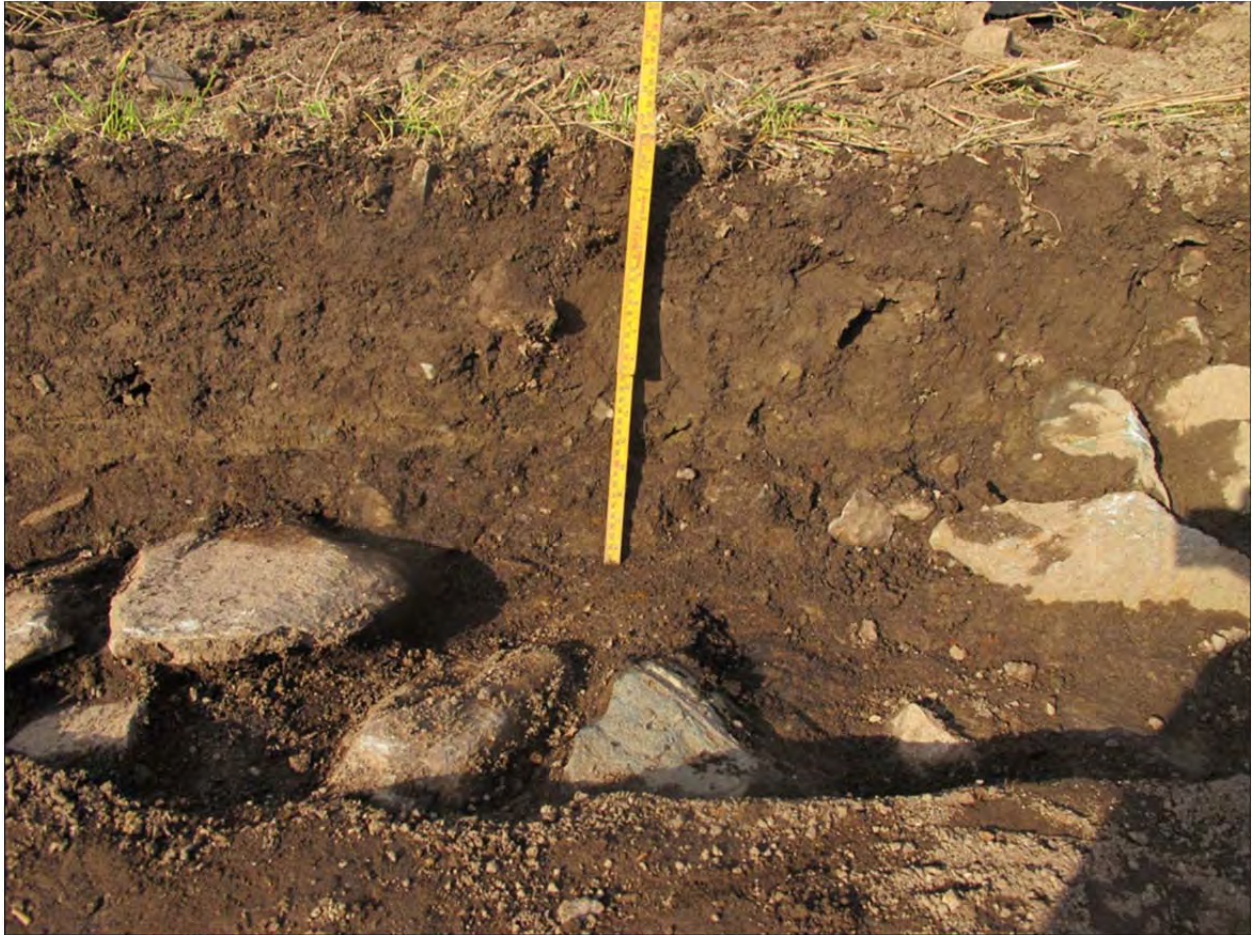
For å avgjøre hvorvidt flintskraperen oppe på platået var et løsfunn ble det gravd en liten sjakt 10cm under leirelaget. Bildet under viser stripen med det lyse leirelaget og det mørkere underliggende laget. Et avslag av kvartsitt ble funnet der hvor tomrestokken står plassert. Dette betyr at avslaget, samt skraperen og bergkrystallbiten, ikke kan regnes som løsfunn. De lå under et lag som er uforstyrret av pløying eller annen moderne aktivitet.

Bilde 82: Profilvegg mot nord, det lyse leirelaget går som en stripe over det funnførende laget.
Foto: Frank Røberg.

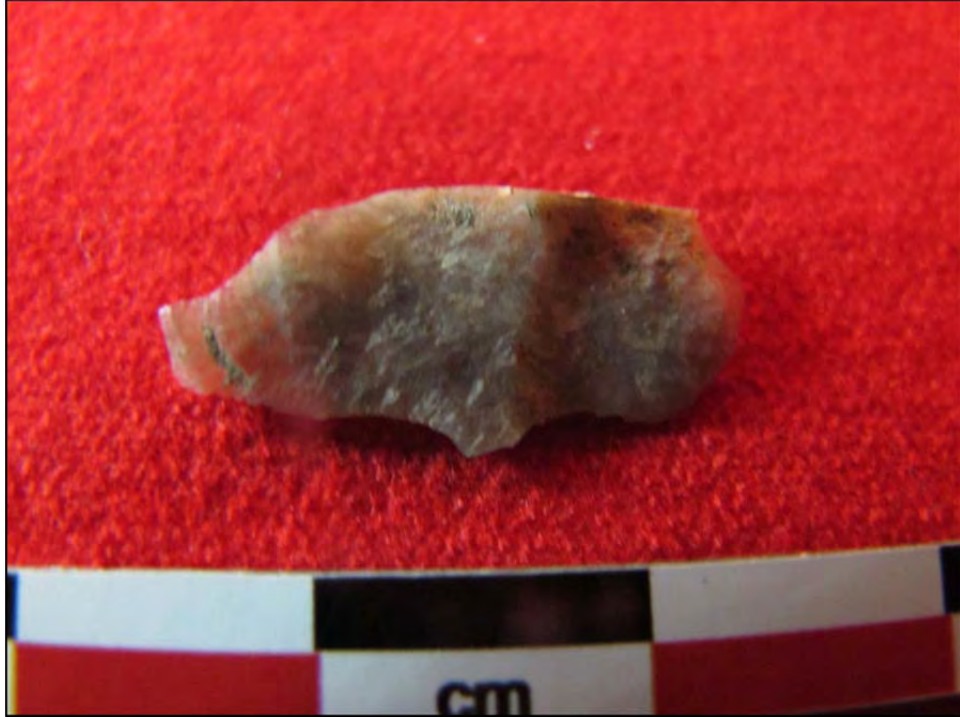
Bilde 83: Kvartsittavslag funnet in situ. Foto: Magnus Helstad.

Det ble tatt en datering av kull plant i undergrunnen bare 10cm unna kvartsittavslaget. Kullmengden var svært liten, dateringen ble satt til nyere tid og den må påregnes som en mulig feilkilde. Lokaliteten er ut i fra stratigrafien, de andre funn og dateringer udiskutabel. Kullprøven i nærheten av kvartsittavslaget blir derfor ikke regnet med i tolkningen av lokaliteten.

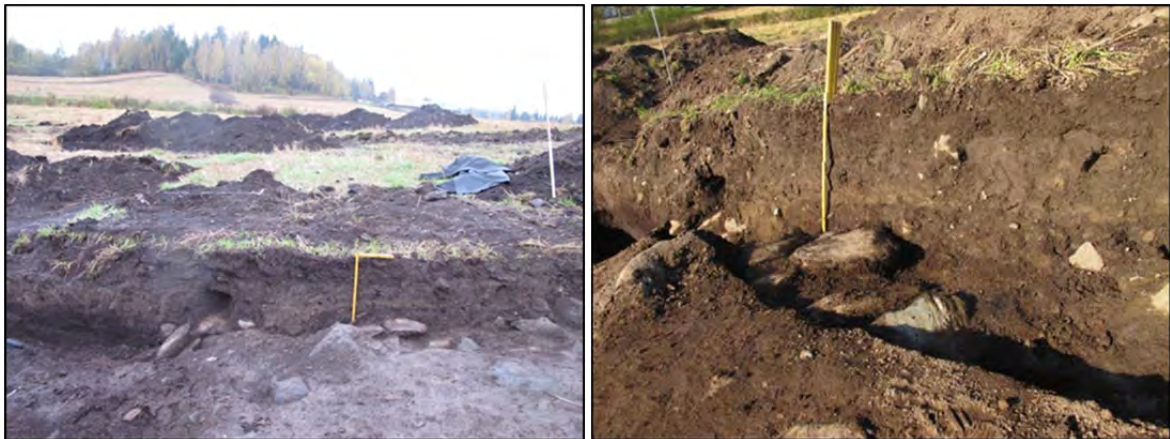
Bilde 84: Profilvegg mot nord og nordvest. Foto: Frank Røberg.

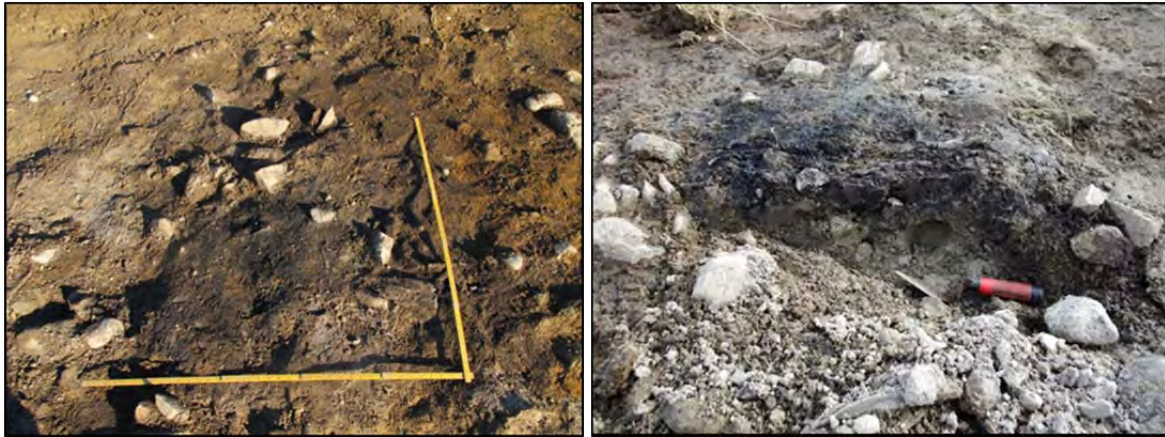
Bilde 85: Ildsted/kokegrop S217 før og etter snitt. Foto i plan mot nord og foto av profil mot øst.
Foto: Magnus Helstad.

Dateringen av ildstedet/kokegroppa S217 indikerer at strukturen stammer fra inngangen til jernalderen. Strukturen lå kun 10 meter øst for platået der skraperen og avslag ble funnet.

Datering og kalibrering av ildsted/kokegropp S217:

Laboratory number: Beta-313267

Conventional radiocarbon age: 2360±30 BP

Cal BC 480 to 460 (Cal BP 2430 to 2420) and

Cal BC 410 to 390 (Cal BP 2360 to 2340)

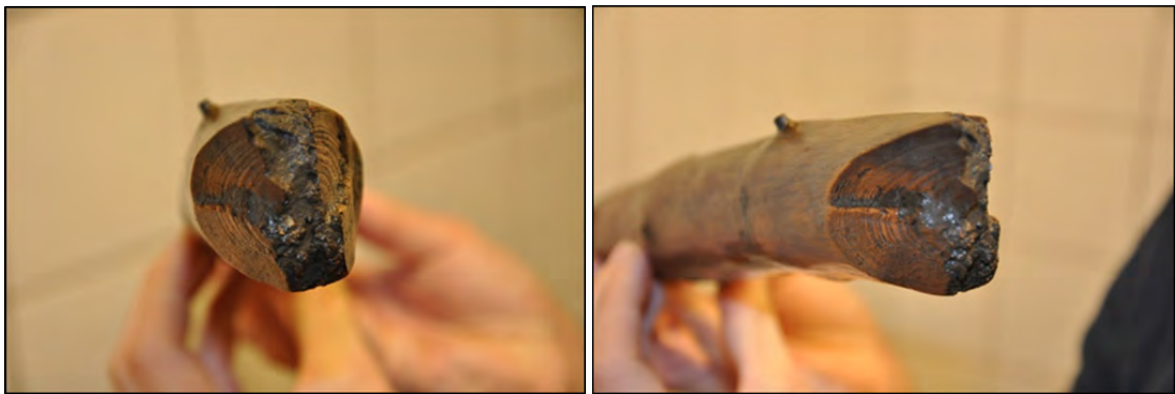
Bilde 87: Snittflate på pålen. Foto: Magnus Helstad.

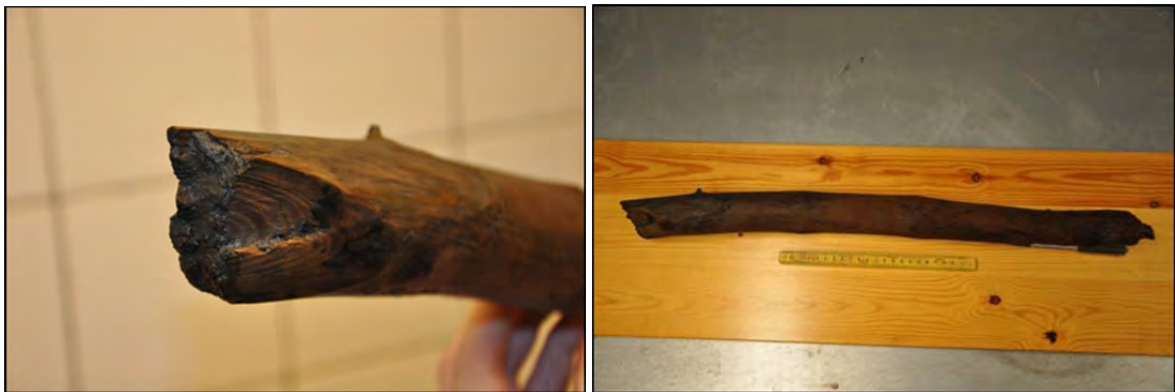
Bilde 88: Snittflate og lengde på pålen. Foto: Magnus Helstad.

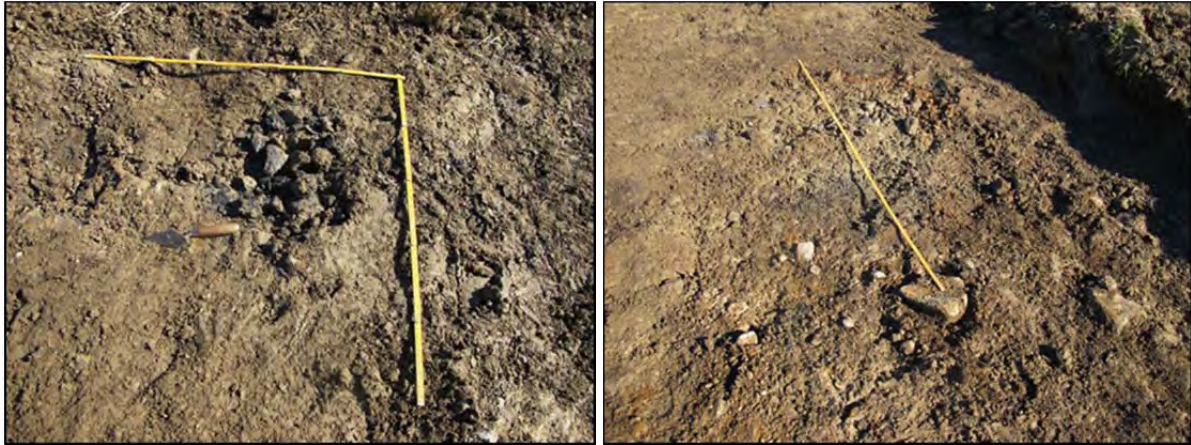
Bilde 96: Kokegrop S188 til venstre, og kokegrop S187 til høyre. Foto: Magnus Helstad.
