**Hovedplan
Dovrebanen
Kleverud - Sørli
Arkeologisk rapport**

Arkeologisk registrering
Rapport i forbindelse med Jernbaneverkets hovedplan

Dobbeltspor Kleverud - Sørli Stange kommune

Rapport fra arkeologisk registrering i forbindelse med Jernbanelinjes hovedplan dobbeltspor Kleverud – Sørli

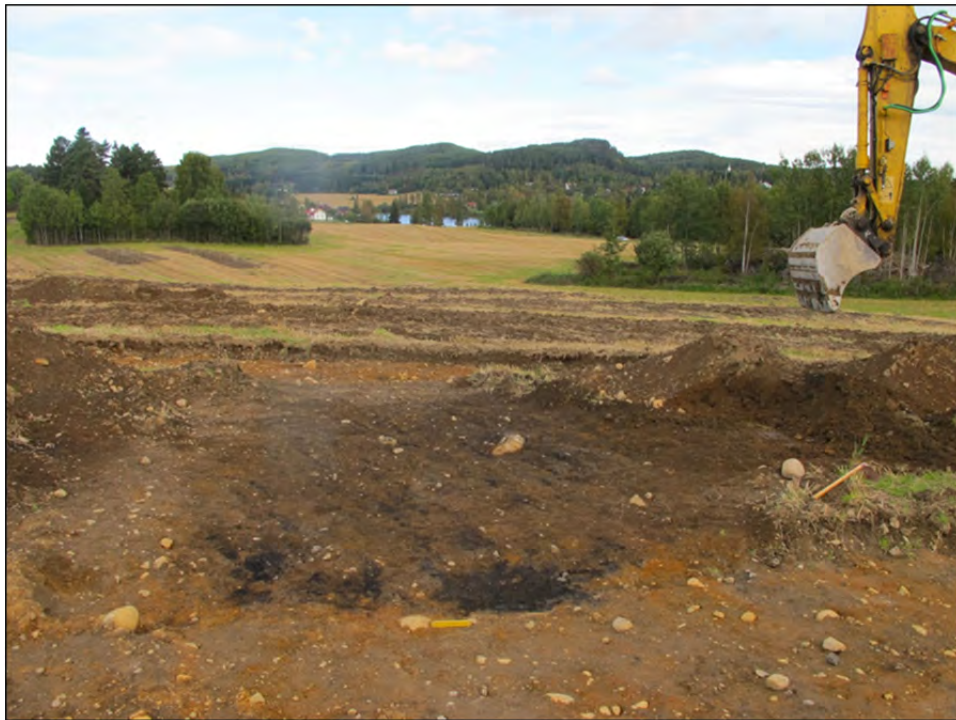
Bilde 98: Id.nr:151830 ligger høyt i landskapet, i bakgrunnen kan man skimte Mjøsa inne i Viksvika.
Foto: Magnus Helstad.

Kullgropa er nedpløyd og ligger på toppen av åkeren Hagalykkja på Helset. Fra kullgropa heller det ned i alle retninger. Kullgropa er rund og det går plogfurer gjennom kull-laget. Toppene på åkeren var adskillig høyere for 40-50 år siden (pers.medd. Svein Dons).

Mål: Diameter 4 x 5 meter. Dybde: 20cm med kull (registrert med jordbor).

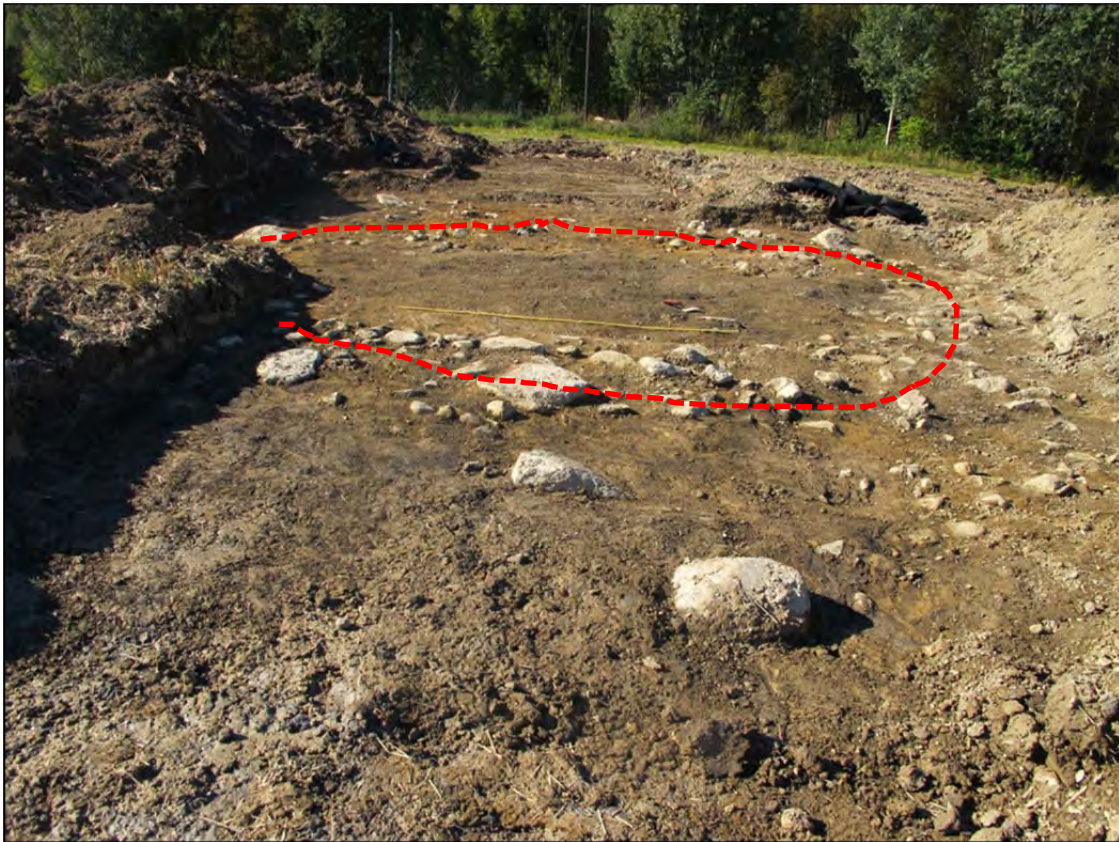
Bilde 99: Steinkonstruksjon id.nr: 155260 sett mot vest. Foto: Magnus Helstad.

Strukturen som helhet har en sirkulær/ oval form. Før man fikk svar på C14-dateringene var det en mulighet for å tolke steinstrukturen som restene av en grav. KP3, kullprøven med tilsynelatende sikrest kontekst til strukturen, er datert til 1170-1270 e.Kr. Ut i fra denne datering, samt strukturens karakter, tolkes ID155260 som restene av en bygningskonstruksjon fra middelalderen. Det kan ha vært et bygg med tre vegger og et steingulv. De tynne lagene i leira over steinene i midten av strukturen kan også tyde på et pakket jordgulv over steinene.

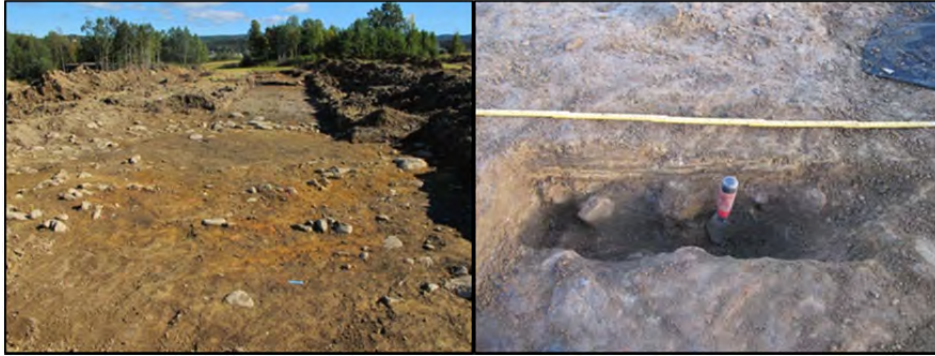
Bilde 100: Steinstrukturen ligger på en åkerhøyde med utsikt mot nord og øst. Det ble foretatt et snitt midt i strukturen. Foto: Magnus Helstad.

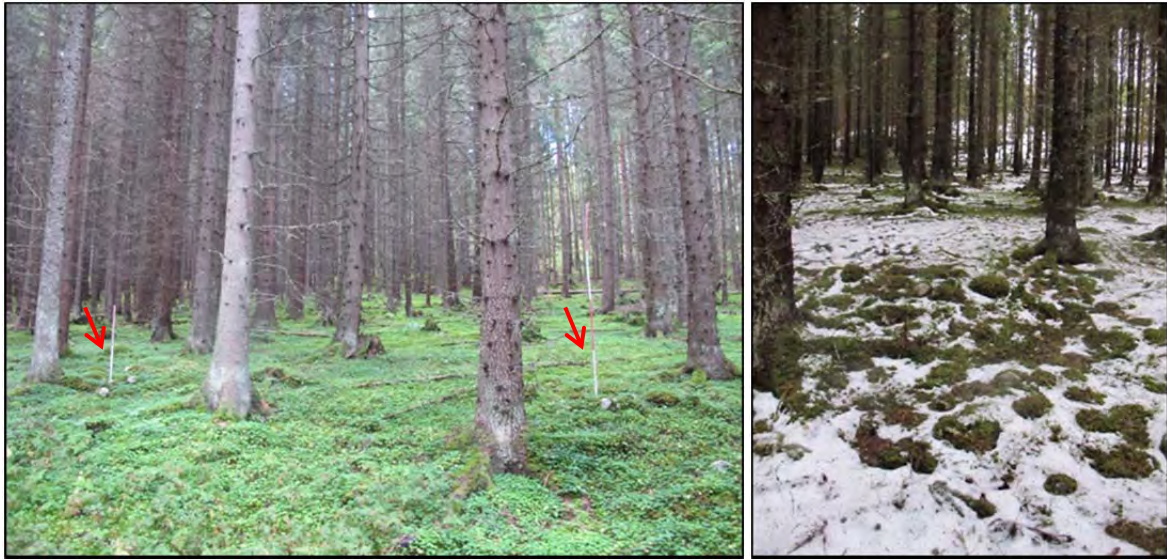
Bilde 102: Under første befarings på id.nr: 155684 var røysene dekket av undervegetasjon med gauksyre. Pilene markerer hvor røysene ligger, foto mot sørvest. Pilen til høyre markerer id.nr155684 – 7, røysa som ble snittet. På bildet til høyre er samme røys, foto mot nordvest. Planterekker med granskog går nært inntil røysene. Foto: Magnus Helstad.

Rydningsrøyslokaliteten ID155684 ligger i østvendt helling ned mot Mjøsa. Lokaliteten er målt inn ut i fra den tydelig rydda marken og de 7 registrerte røysene. Det ligger ganske sikkert flere røysener innenfor flaten. De registrerte røysene var flate og dekket av undervegetasjon. Fremfor å finne flest mulig røysener ble det prioritert å definere selve rydningsflaten. Den er 210 meter lang i retning nord-sør og 50 meter bred retning øst-vest.

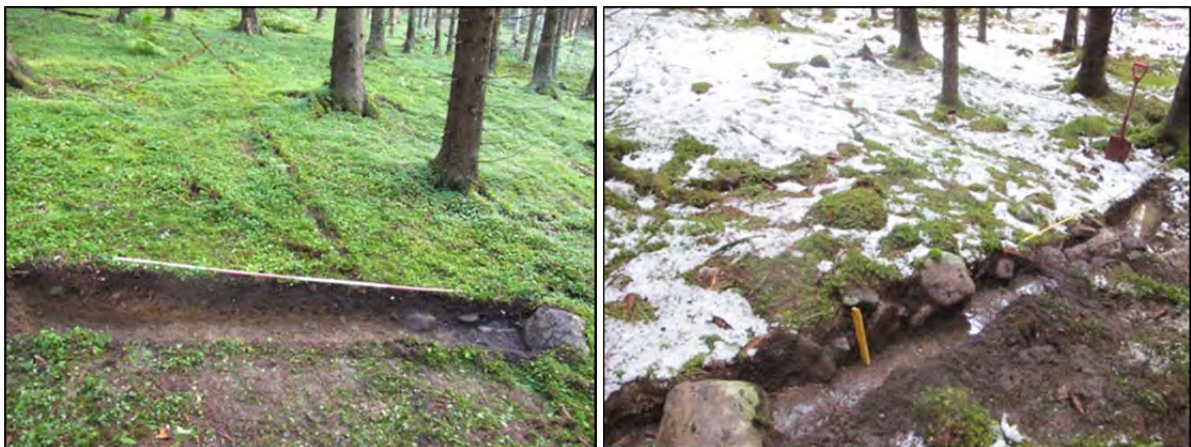
Bilde 103: Snittet til venstre gikk ovenfor og ned til røysa i øst. Snittet bekreftet at marken er ryddet. Snittet ble senere fortsatt gjennom røysa for å kunne ta ut kullprøver i best mulig kontekst. Foto: Magnus Helstad.

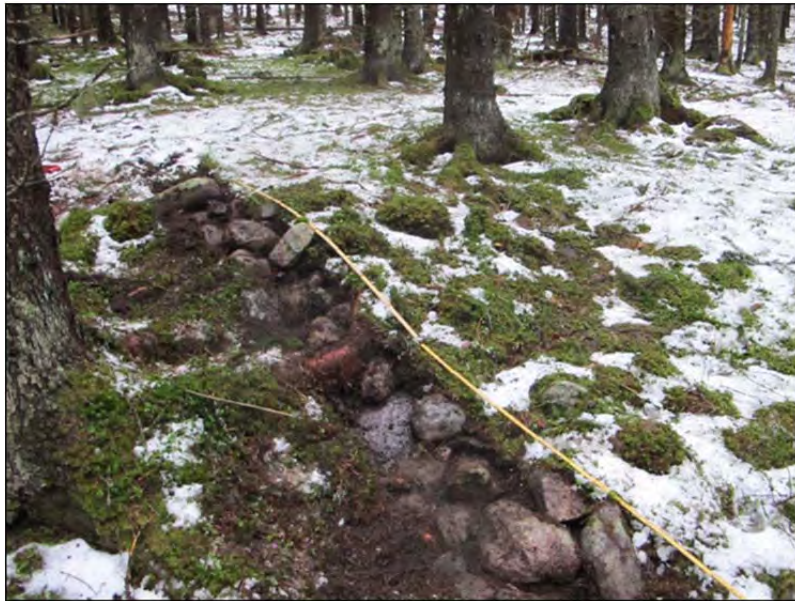
Bilde 104: Vegetasjonen over profilen i røysa ble fjernet før snitting, foto sett mot nordvest. Foto: Magnus Helstad.

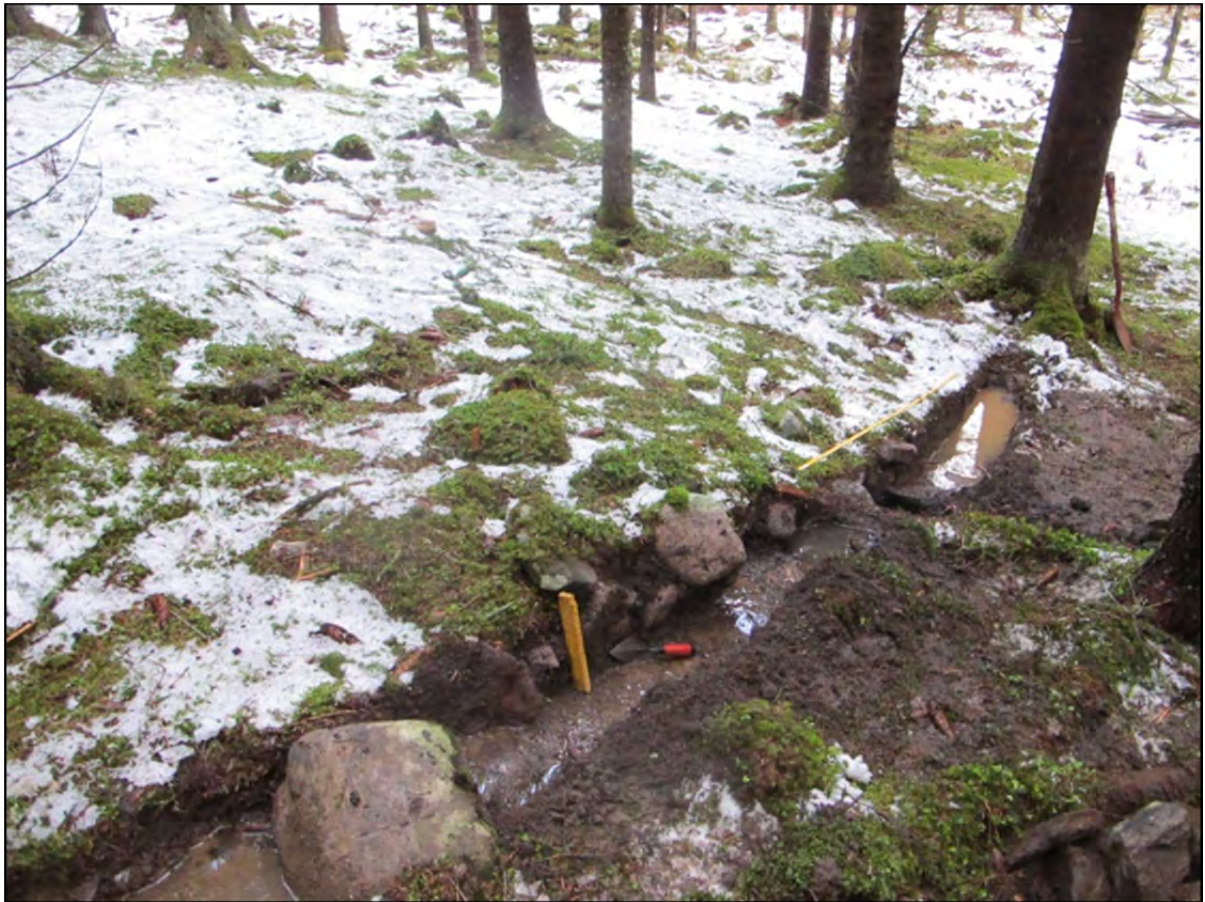
Røys ID155684-7 hadde en diameter på 3,3 meter i retning øst-vest der snittet ble foretatt. Røysa er plassert nedenfor en hellende flate mot en berghylle som knekker ned østover. Det ligger sammenhengende stein over kanten og ned bergknekken.

Bilde 105: På de tre bildene over peker graveskjeja på uttaket for den første kullprøven. Kullet lå i en lomme med jord pakket inn under stein. Jordlomma ligger rett nede på berget. Steinene representerer her første fase av rydningen og kullprøven ble datert til 1020 – 1170 år e.kr. Foto: Magnus Helstad.

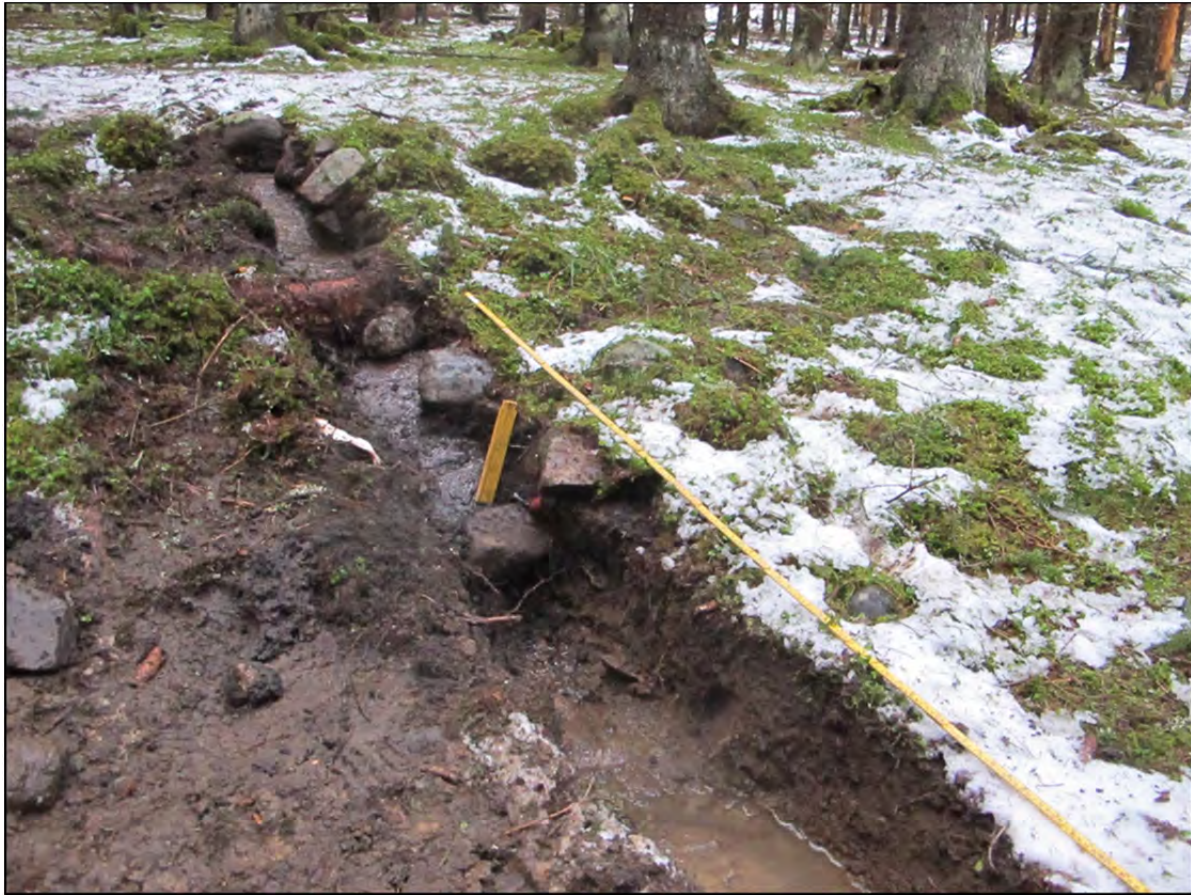
Bilde 106. Røysa forsetter litt lenger nedover der berget er brattere. Her har steinen fra den andre rydningsfasen havnet. Nye folk hadde nye standarder på ødegården. Steinene har trillet eller blitt kastet litt lengre "neri bakken". På de tre bildene over peker graveskjea på uttaket for kullprøve nr.2. Dateringen herfra er fra 1500 – 1660 år e.kr. Foto: Magnus Helstad.

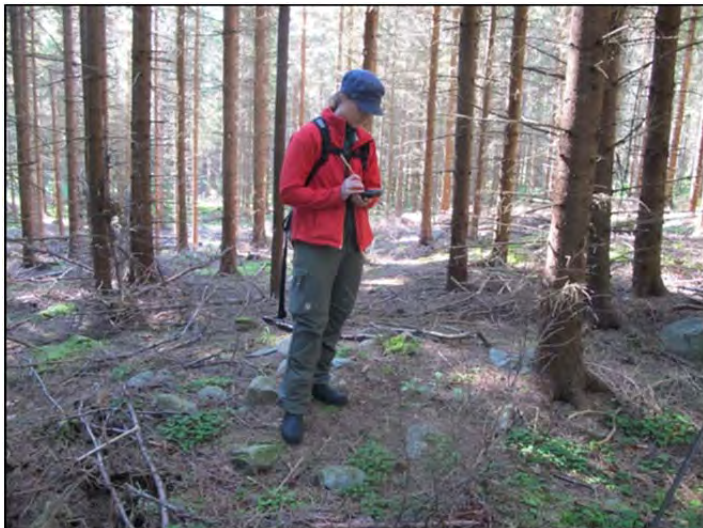
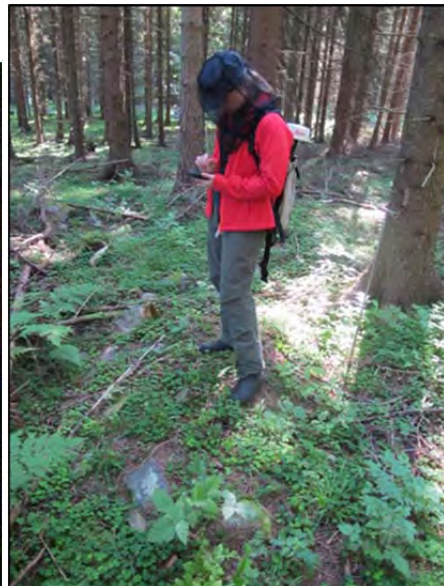
Bilde 107: Røysene id.nr: 155684 – 2 og id.nr:155684 – 3 måles inn. Foto: Magnus Helstad.

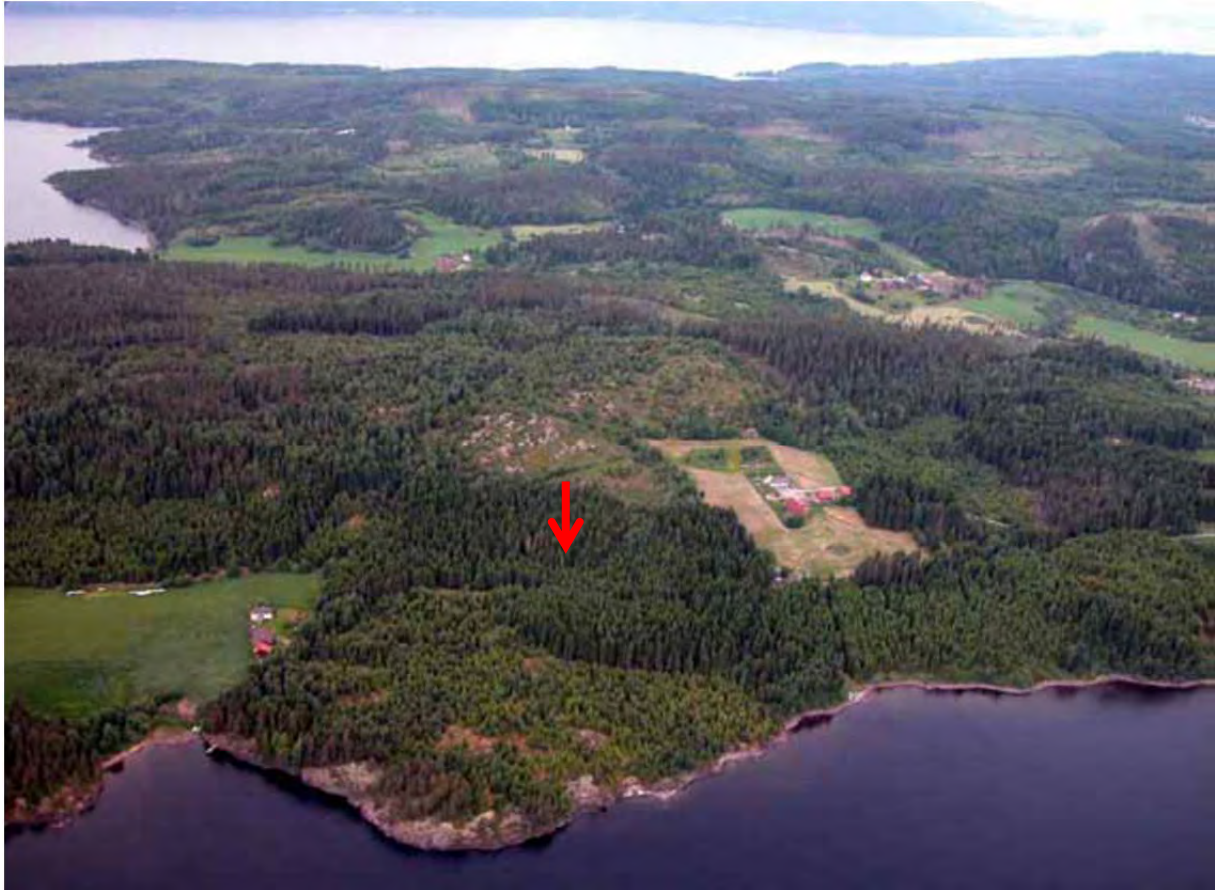
Bilde 108: Rød pil markerer rydningsrøyslokaliteten med id.nr:155684. Fofotoet er tatt mot vest.

Konklusjon: C14-dateringene av røys ID155684-7 viser at rydningen har minst to faser. Den første fasen er førreformatorisk og rydningsrøyslokaliteten ID155684 er et automatisk fredet kulturminne.

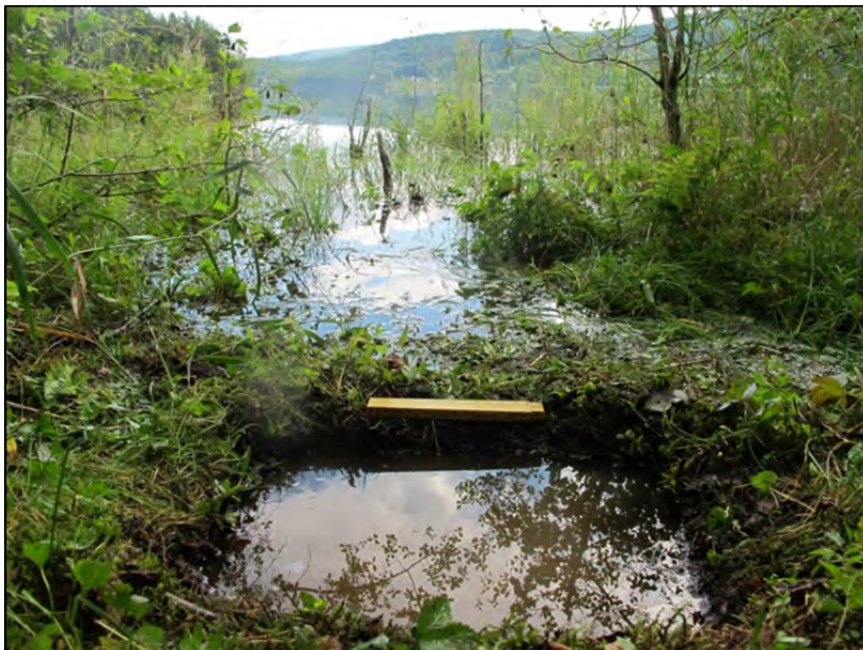
Under vår registrering (2011) ble det tatt 49 prøvestikk i strandsonen. Hele strandsonen tilhører Hov (171/1). De fleste prøvestikkene ble tatt i den nordre delen av planområdet. Mjøsas flomhøye vannstand i juli 2011 var selvsagt en ulempe. For å kompensere for dette ble det tatt prøvestikk helt nede i vannkanten (som straks ble fylt med vann). Det ble også senere på høsten gjort flere prøvestikk da vannstanden var noe lavere. Enkelte grunne steder utgjorde dette flere meter fra bredden ved registreringen i juli.

Bilde 109: Eksempel på et prøvestikk ved et flomhøyt Mjøsa i juli. Foto: Mangus Helstad.

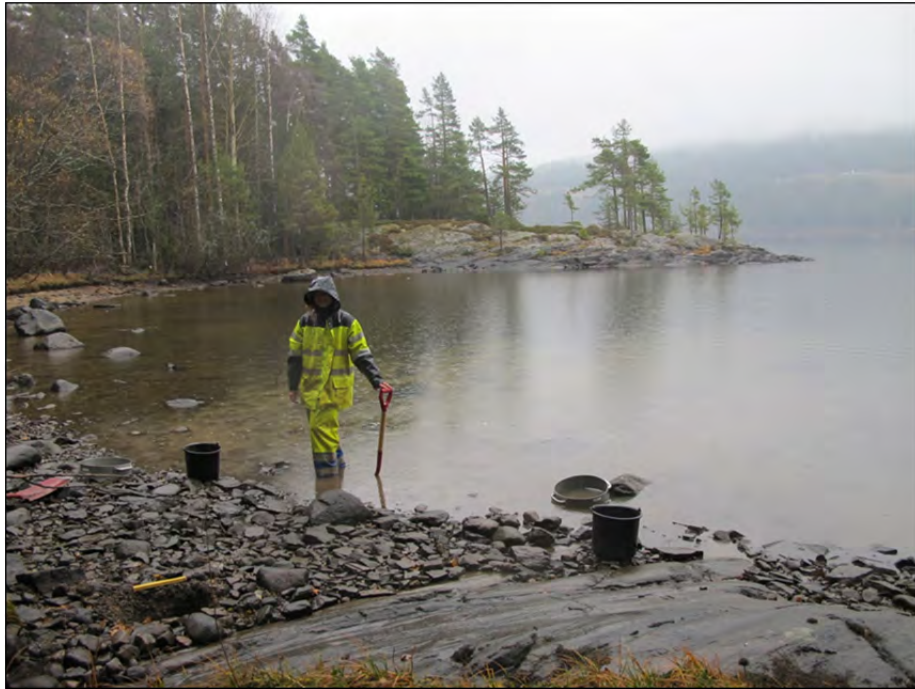
Bilde 110: I november hadde vannstanden sunket til "gamle høyder" i Søndre Oddenvika, og det var bedre forhold for prøvestikking. Kristine Andreassen står på planområdets østre grense og kan ikke stikke videre innover i bukta. Bak odden i bakgrunnen ligger steinalderlokaliteten med id.nr:58919 som ble registrert i 1997. Foto: Magnus Helstad.

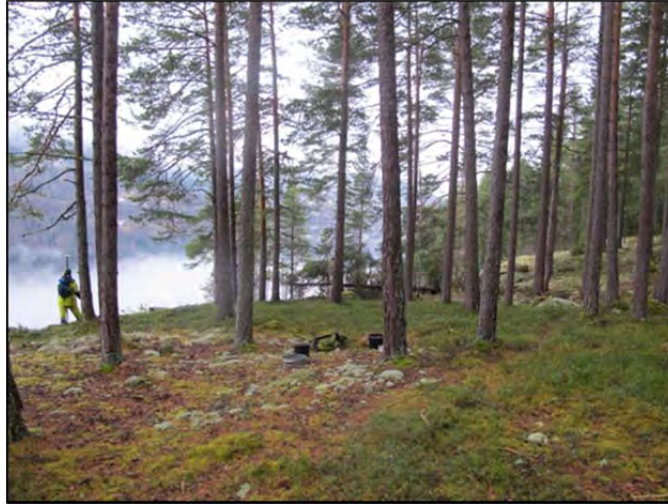
Bilde 111: Steinalderlokalitet id.nr.151320 med Mjøsa i bakgrunnen. Foto: Magnus Helstad.

Ved hjelp av prøvestikking ble det påvist en steinalderlokalitet, ID151320. De 2 positive prøvestikkene ligger på en flate som heller ned mot sør. Flaten er ca. 30 meter lang og 10 meter bred. Flaten er naturlig avgrenset av en bratt skråning opp i vest og bratte svaberg.

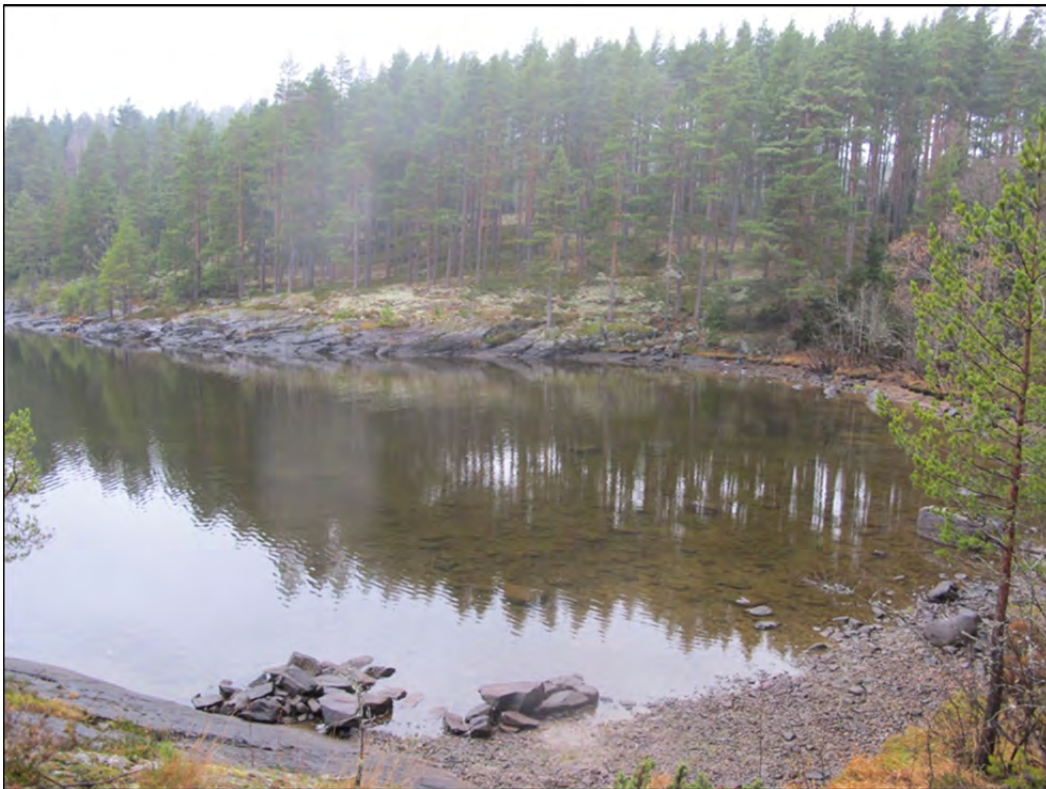
Bilde 112: De positive prøvestikkene ligger på den hellende flaten på den andre siden av Søndre Oddenvika. Bildet er tatt fra odden med steinalderlokalitet id.nr:58919. Grensa for planområdet skjærer inn der svabergene møter buktas strandstein. Foto er tatt mot vest. Foto: Magnus Helstad.

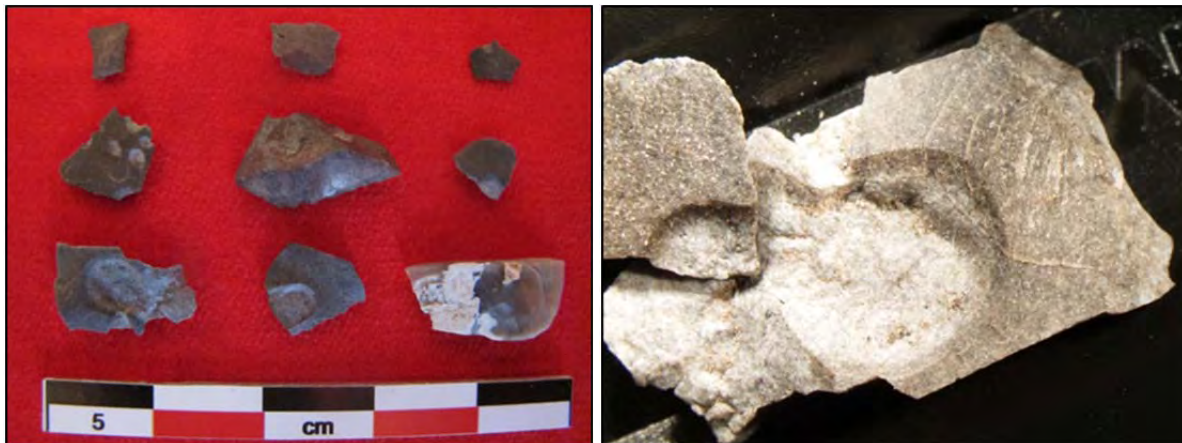
Funnene ble gjort på mellom 10 og 20cm dybde i kull-laget og utvaskingslagets overflate. Materialet består av flint og finkornet kvartsitt. Det er både avslag preget av pot-lids og små pot-lids. De konkave arrene og plano-konvekse pot-lids har sannsynligvis sin bakgrunn i den varmpåvirkning som er dokumentert i kull-laget.

Bilde 113: Avslag og pot-lids lå på mellom 10 og 20cm dybde. Foto: Magnus Helstad.

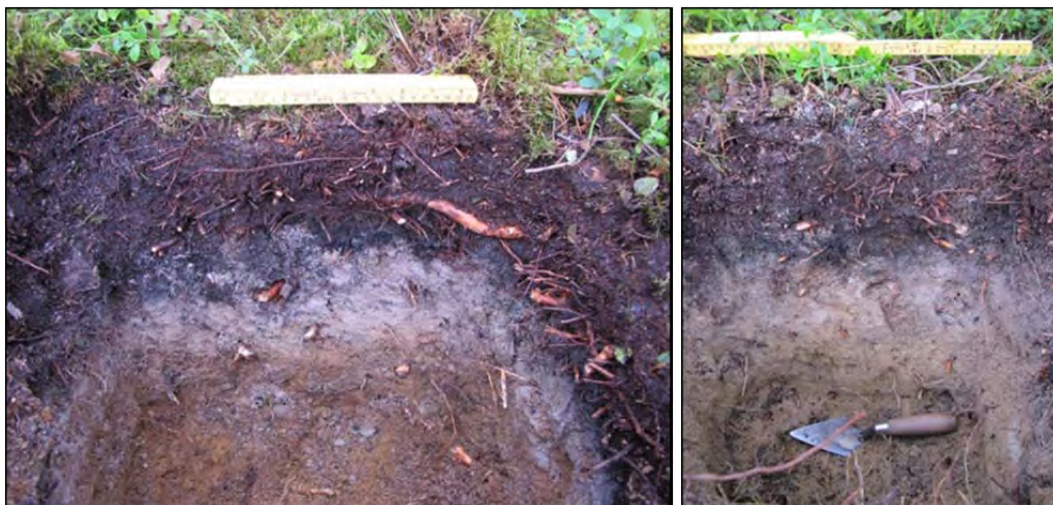
Bilde 114: Prøvestikk nr.11 med avslag av flint og/eller kvartsitt til venstre. Til høyre: Prøvestikk nr.12 med avslag av flint. Foto: Magnus Helstad.

Prøvestikket ble tatt midt på flaten, det ble gravd en rute på 50 x 50cm og 45cm dypt. Lagene var som følger:

Torv 10cm
Kull 5cm
Utvaskingslag 15cm
Anrikningslag 15cm

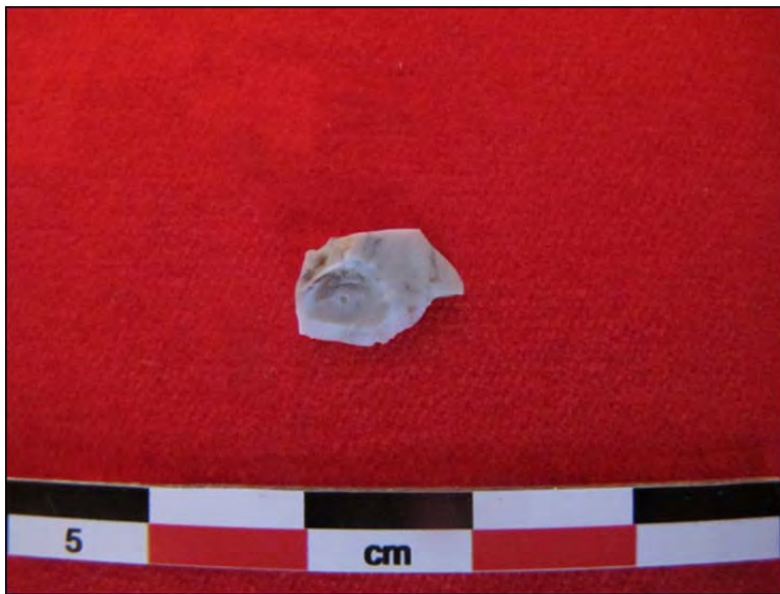
Bilde 115: I overgangen mellom kull-lag og utvaskingslag ble det funnet ett avslag av finkornet kvartsitt. Foto: Magnus Helstad.

Prøvestikk 12 ble lagt ca. 4 meter øst for det positive prøvestikk 11. Det ble gravd en rute på 50 x 40cm og 45cm dypt.

Torv 11cm
Kull 5cm
Utvaskingslag 13cm
Anrikningslag 16cm

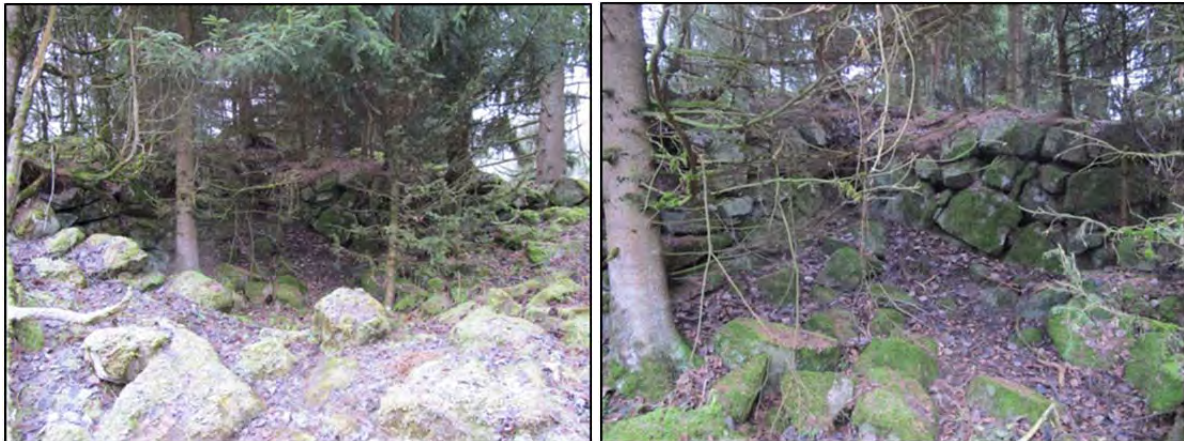
Muren er gravd ned i en høyde og står 1,2 meter fra bunnen av tufta og opp til bakkenivået rundt. Det står store trær, bjørk og furu, oppe på og inne i tufta. Rundt tufta vokser det gress som er opptråkket av beitedyr.

Bilde 116: Tufta etter husmannsplassen Granerud. Foto mot sørvest: Magnus Helstad.

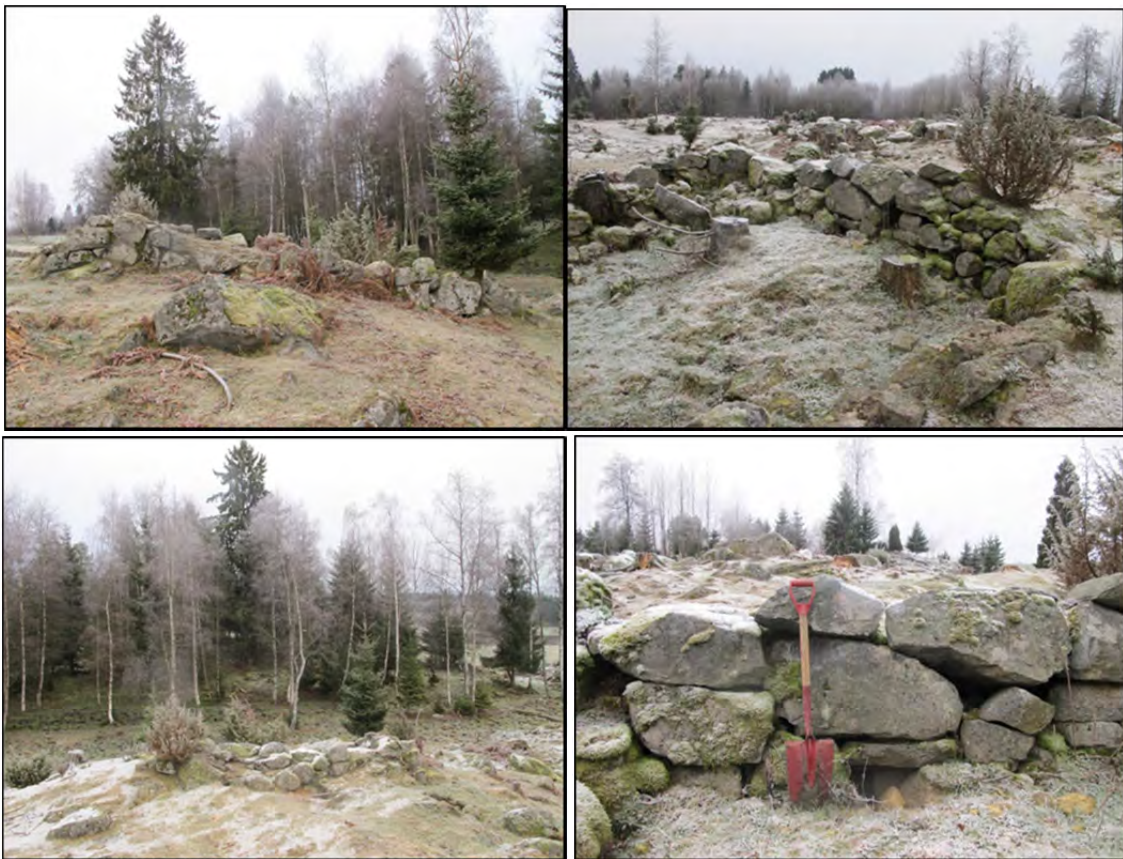
Det er bare rester av grunnmuren som står igjen på Bjørkesvea. Den består av tørrmuret blokkstein, med mur på 7,5 x 10m og opptil 70cm over bakken. På det meste er det bevart 5 steinrekker i murverket. Inngangen er fra nordøst mot et søkk og bekkefar. Fra inngangen er det 10 meter ned til bekken. Grunnmuren er gravd ned i skråningen som heller ned mot nordøst.

Bilde 117: Bildene over er av tufta til husmannsplassen Bjørkesvea. Oppe til venstre: mot nordvest. Oppe til høyre: mot sør. Nede til venstre: mot nordøst, husmannsplassen Granerud ligger gjemt bak trærne. Nede til høyre: detalj av grunnmur mot vest. Foto: Magnus Helstad.

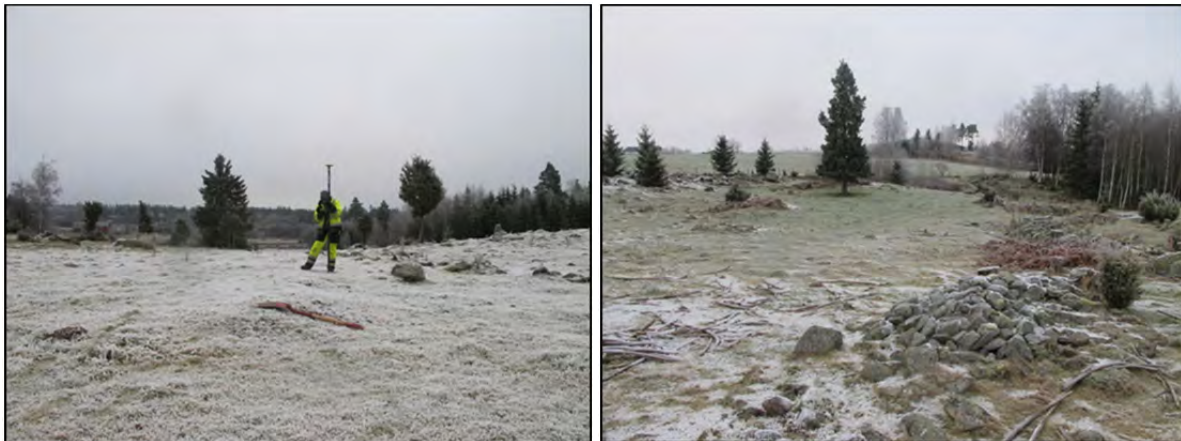
Den nordligste av dyrkningsflatene er på det lengste 55m retning sør-nord og 40m øst-vest. Dyrkningsflaten i sør er 35m retning nord-sør og 45 øst-vest. Dyrkningsflatene er lagt mellom berg og store blokkstein og det er rydningsrøyser i kanten rundt flatene.

Bilde 118: Dyrkningsflatene (S165) ved Bjørkesvea. Bildet til venstre: åkerreina måles inn. Bildet til høyre: Eksempel på rydningsrøys ved flata. Foto: Magnus Helstad.

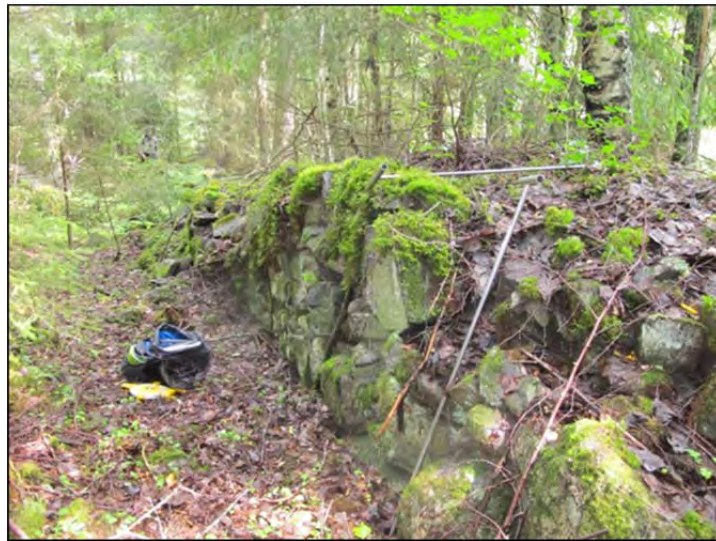
Steingjerdet er orientert nordøst-sørvest og ligger på grensa mellom Holte (114/1) og Skog (141/2). Vest for gjerdet ligger det blandingsskog, øst for gjerdet ligger tidligere åkermark. Det er flere rydningsrøyser i området, disse er trolig tilknyttet den tidligere åkermarka. Her vokser det i dag ung bjørkeskog. Selve gjerdet er mosegrodd og noe utrast enkelte steder. Mål; opptil 1m høyt og 1m bredt. Ca. 20m langt.

Bilde 119: Steingjerde (S119), mot nordøst. Foto: Magnus Helstad.

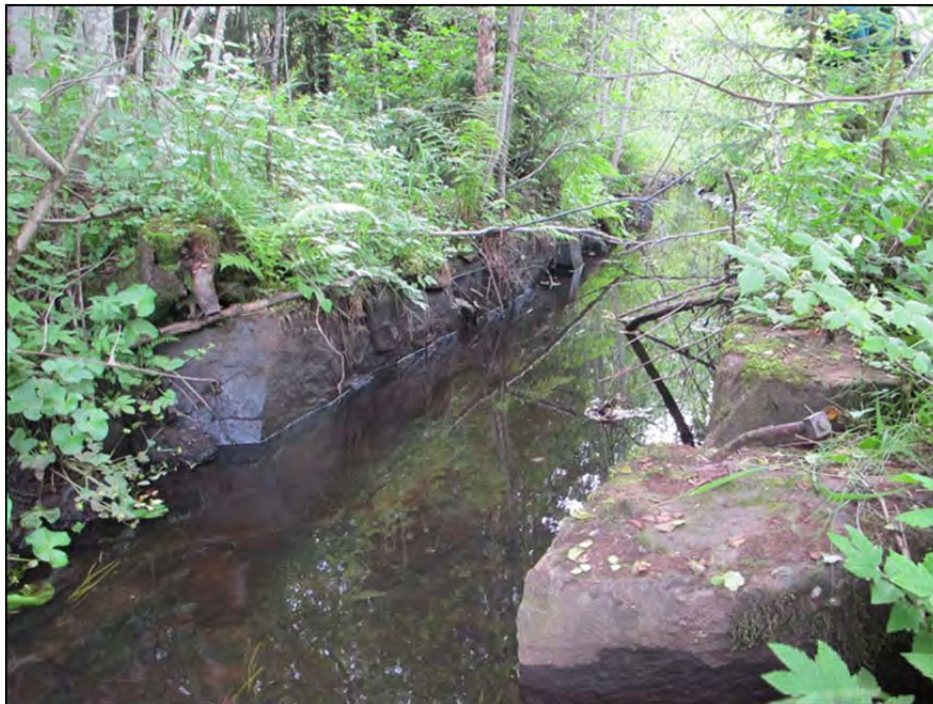
Rester av et brofundament. Restene består av to rekker med steinblokker, ca. 5,7m lange på hver side av bekken nord for Steinsrud stasjonen. Blokkene er opptil 1m lang og, står plassert ned i bekken langs kanten. Det er jernbolter i to av steinblokkene. Steinene er ca. 60cm høye.

Bilde 120: Brofundament nord for Steinsrud stasjon. Foto: Magnus Helstad.

På vestre side av bekken er det en flate. Steinsrud stasjon ligger sør for flaten. I følge naboer i området skal det tidligere ha vært sagdrift øst for bekken og brua kan ha vært bygd for å frakte tømmeret over bekken.

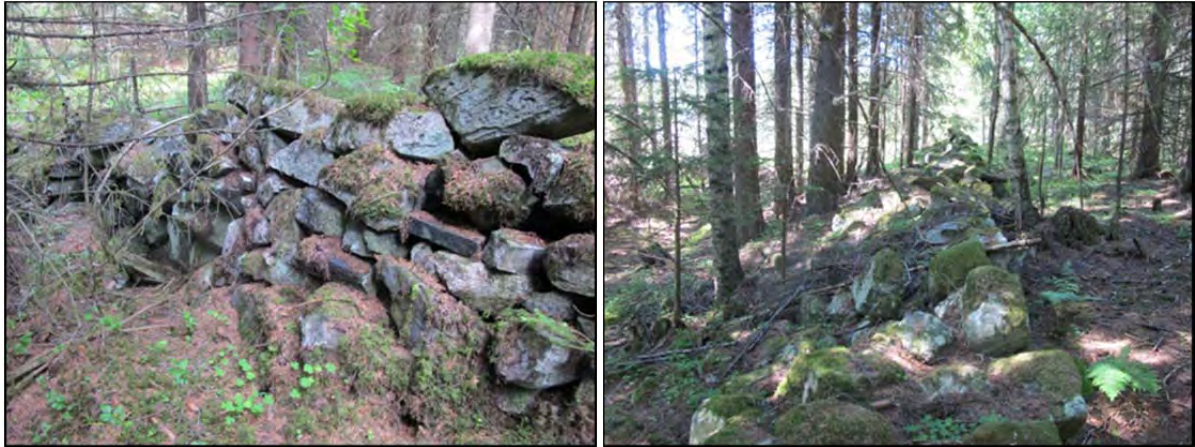
Steingjerde ligger i grenseland mellom kupert skogsterreng og myr/våtmark. Oppbygd av større stein, noe mosegrodd. Ligger i retning nordvest-sørøst. Siden mot skog i nord er forholdsvis rett, noe mer utrast på siden mot myr.

Høyde opptil 1m. Bredde: I nord ca. 0,7m, i sør ca. 1m.

Bilde 121: Steingjerde S34 mot sør og nordvest. Foto: Magnus Helstad.

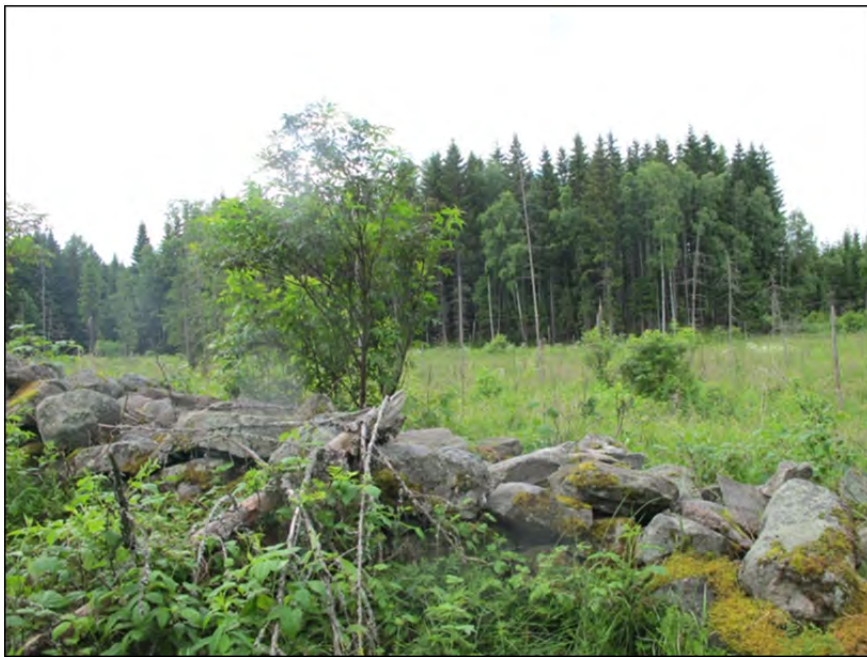
Steingjerde som skiller traktorvei i nord fra myr i sør. Ligger overfor myr, på toppen av en liten skråning. Ca. 1m bredt, flere steder utrast og derfor bredere. Gjerdet er ikke like godt bygget, og steinene ikke like godt tilpasset, som de andre gjerdene ved Steinsrud.

Bilde 122: Steingjerde S37 mot sør, myr i bakgrunnen. Foto: Magnus Helstad.

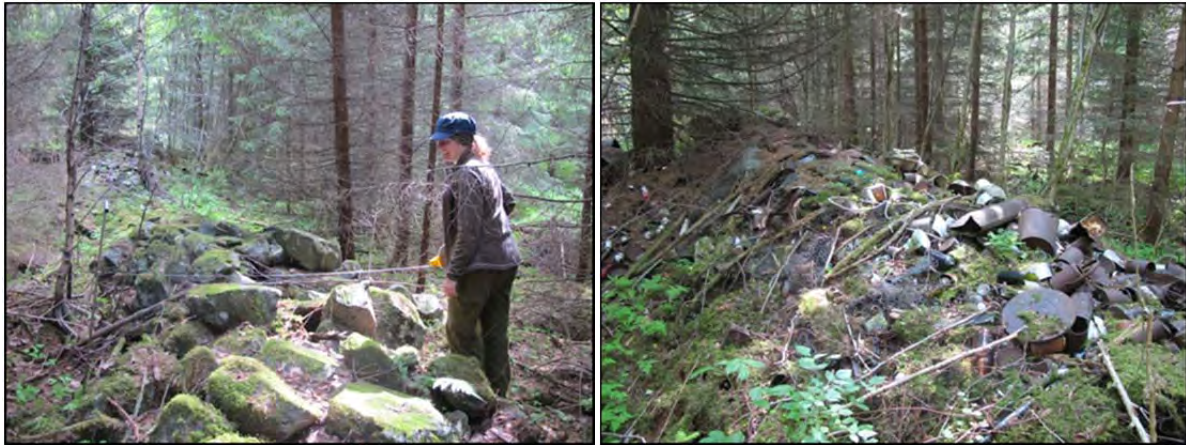
Ligger i retning nordøst-sørvest. Stedvis fint oppbygd, stedvis utrast. Enkelte plasser dekket med skrot, hermetikkbokser osv. Tett granskog og flatt terreng. Lengde: ca. 70m. Bredde: 1,8m bred i vest, 2,6m bred i midtpartiet.

Bilde 123: S32 et 70m langt steingjerde. Stedvis nedlesset med skrot. Foto mot øst og nordøst.
Foto: Magnus Helstad.

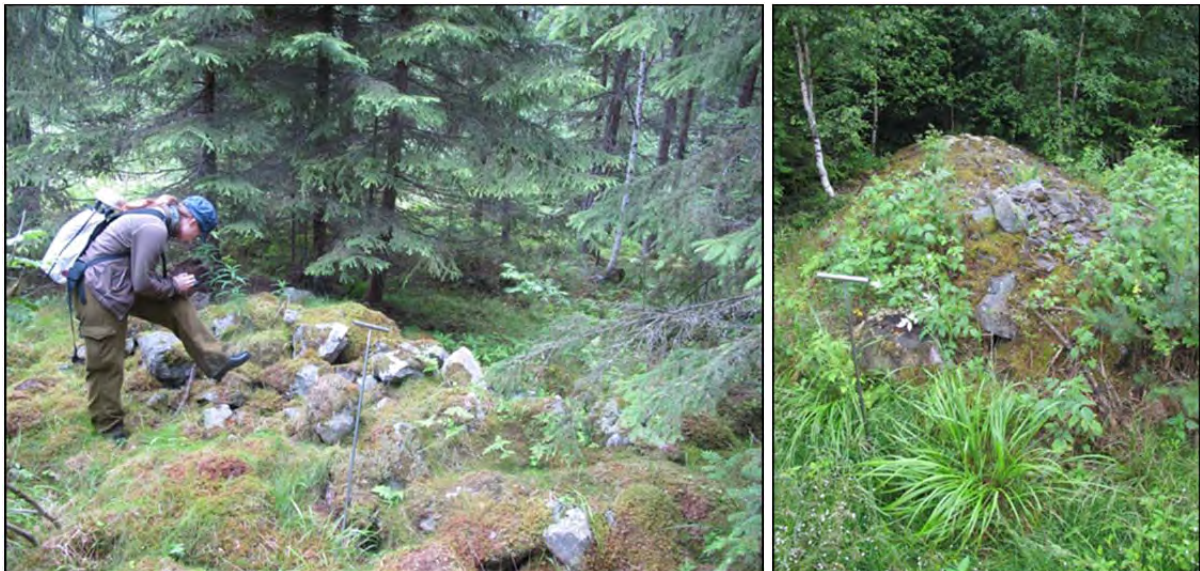
Røysa består av forholdsvis stor stein, flater på 40 x 40cm. Røysa er avlang, ca. 4 5 x 2m.

Bilde 125: Rydningsrøysene S50 og S53 ligger på den rydda flaten S216. Foto: Magnus Helstad.

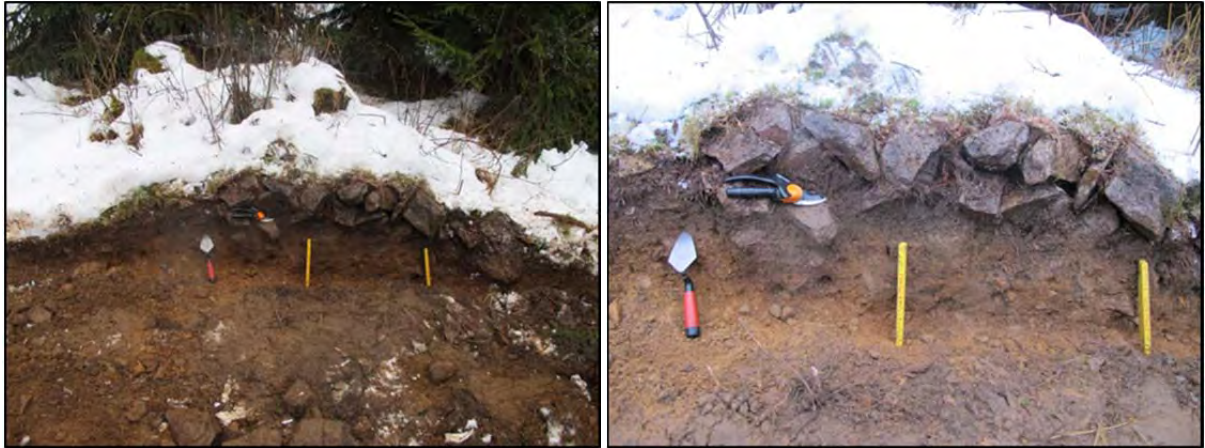
Røysa var 30cm på det tykkeste og bestod av kantete stein. Mellom de øverste steinene var det noen små luftrom som kunne tyde på at røysa ennå ikke hadde "satt seg". Det var derimot også lommer fylt med jord mellom steinene. Kullprøvene ble tatt fra disse lommene.

Bilde 127: Kullprøver tatt ut en mild vinterdag fra røys S215. Graveskje og rotsaks peker på uttak for dateringsprøvene. Foto mot nord. Foto: Magnus Helstad.

To kullprøver ble sendt inn til datering og begge indikerer at røysa er fra nyere tid (150 og 170 år BP).

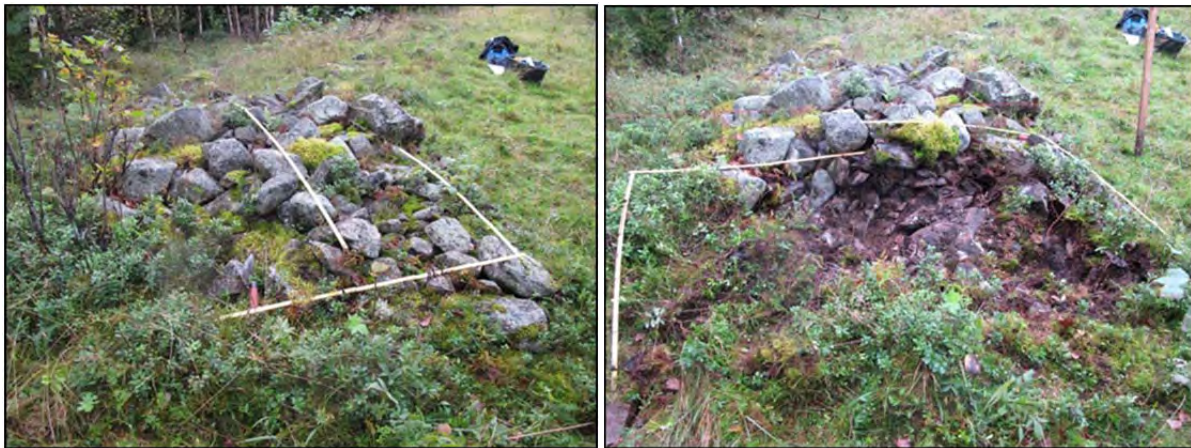
Rydningsrøysa ligger i beitelandskap. Røysa ble snittet. Det ble konstatert mye "luft" mellom steinene som lå rett nede på berget. Det var ikke mulig å ta ut en kullprøve. Inntrykket er at røysa er av nyere tid. Diameter: 4,1 x 2,2m.

Bilde 128: Rydningsrøys S44 før og etter snitt, foto mot sør. Foto: Magnus Helstad.

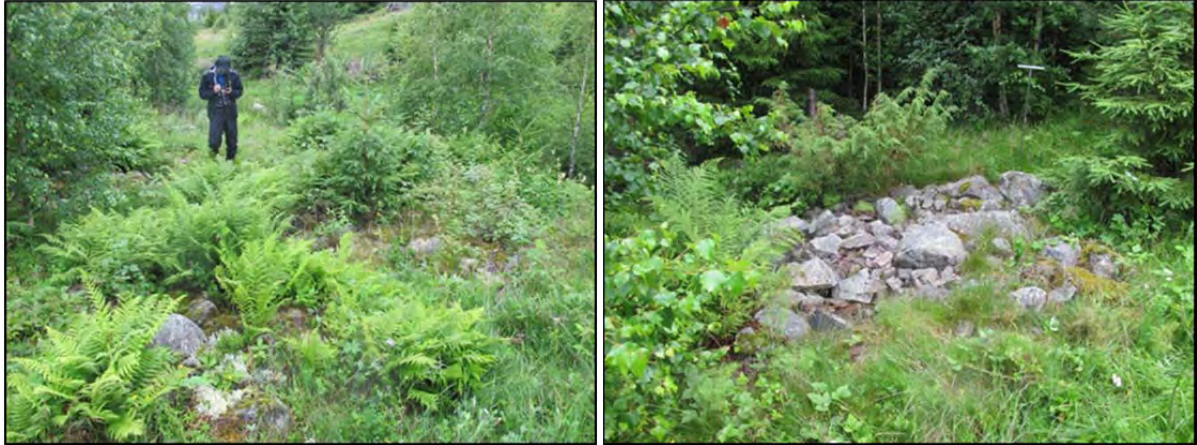
Rydningsrøysa ligger i beitelandskap/skråning vest for jernbanen. Større røys eller utkastsone. Diameter: 12 x 5 meter.

Bilde 129: Rydningsrøys S46 mot sørvest. Rydningsrøys S49 mot sørøst. Foto: Magnus Helstad.

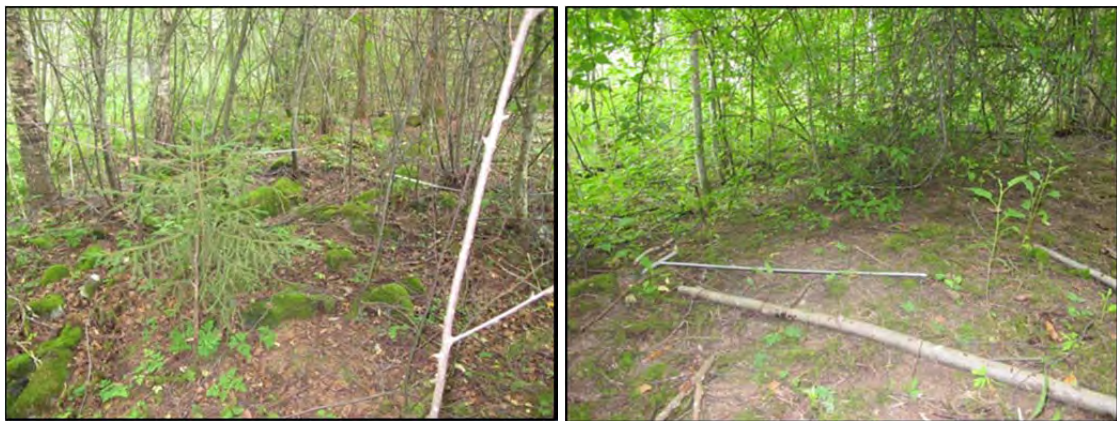
Rydningrøys beliggende ved ryddet markoverflate. Røysa består av større stein som ligger nede i kompakt jord. Området er overgrodd av blandingsskog. Fra røysa og omtrent 30m mot sør ligger det 4 åkerfurer sannsynligvis etter teigpløying. Furene går fra moderne åker i vest til traktorveg i øst. Steinenes søkk ned i undergrunnen og den bølgede åkerflaten indikerer en betydelig alder. Rett i nærheten ligger det ryddet stein i åkerkanten fra mer moderne jordbruk.

Bilde 130: Steinene i røysa ligger godt nede i jorda. Stikkstanga ligger over en fure i teigpløyd jord.
Foto: Magnus Helstad.

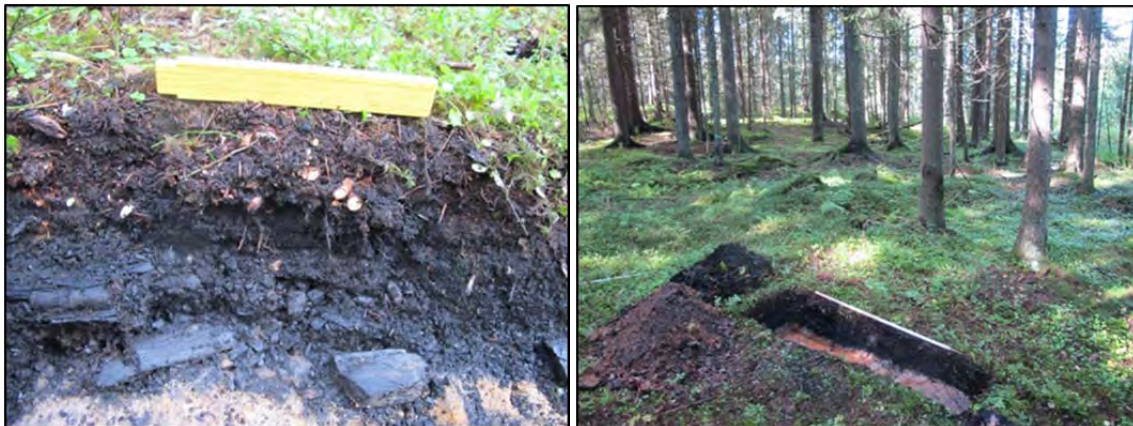
Kullmila ligger i furuskog, kupert landskap. Nordøst for mila er det en forsenkning og et bekkeleie. Gammel skogsvei/traktorvei går tvers gjennom kullmila. Det ble gjort et snitt i den østre utkanten av mila. Snittet ble tatt i retning øst-vest gjennom en voll som går i bue nord-sør. Under torva er det et massivt kull-lag, med til dels store kullbiter, opptil 10cm store. Under kull-laget er det et utvaskingslag over anrikningslag. Lengst øst i snittet dukker berggrunnen opp og her ligger kullet helt nede på berget. I profilen var kull-laget opptil 17cm tykt, men jordboret viste at det i milas gamle midte fremdeles er 23cm tykt.

Bilde 131: Store kullbiter ligger fremdeles intakt under torva, foto mot nordvest. Foto: Magnus Helstad.
