**Hovedplan
Dovrebanen
Kleverud - Sørli
Arkeologisk rapport**

Arkeologisk registrering
Rapport i forbindelse med Jernbaneverkets hovedplan

Dobbeltspor Kleverud - Sørli Stange kommune

Rapport fra arkeologisk registrering i forbindelse med Jernbanelinjes hovedplan dobbeltspor Kleverud – Sørli

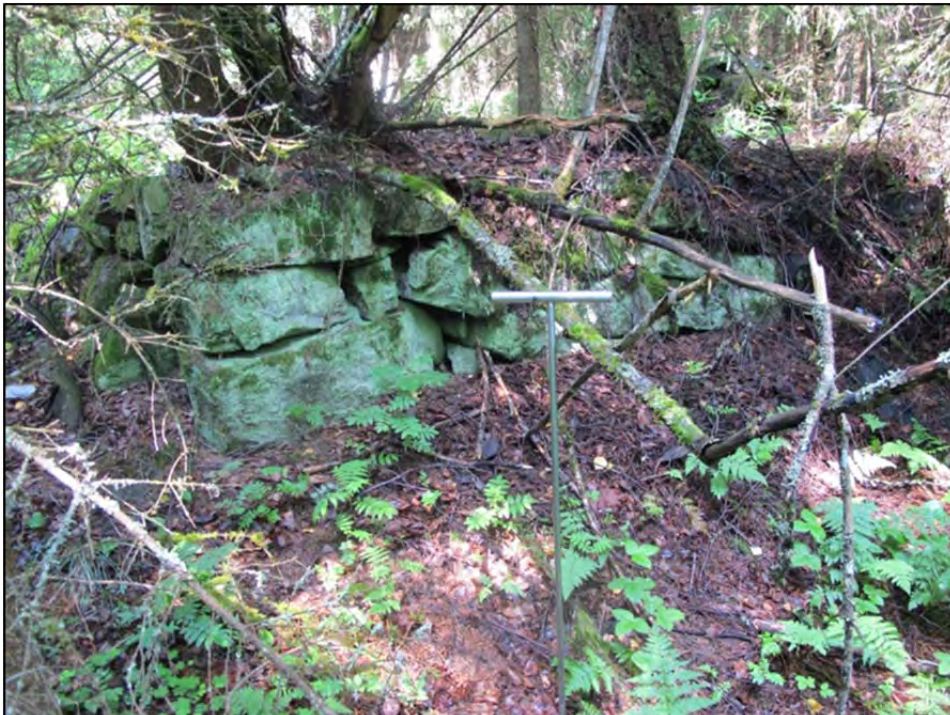
Tufta på Andreassvea består av tørrmurt blokkstein. Den ligger i en skråning som heller mot øst. Grunnmuren er tydeligst i sør og øst der den er bygd opp i skråningen. Tufta er 8,7 meter lang og 5,6 meter bred. I øst er muren 80cm høy og består av steinblokker som er ca. 1m lange, 50cm brede og 30cm høye. I sør er steinblokkene opptil 80cm brede. I sørvest ligger restene av den sammenfalte ovnspipa som en haug i hjørnet. Hele tufta er dynga ned med søppel som gamle hermetikkbokser, glass og rustent metallskrap.

Bilde 133: Tufta mot øst i skråning ned mot bekken. Foto: Magnus Helstad.

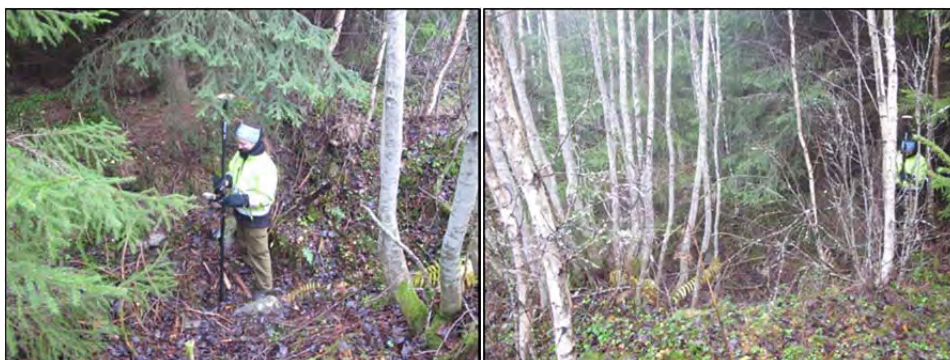
En oppbygd veistubb fører til en grop som ligger på den øverste høyden i terrenget. Gropa er sannsynligvis rester av en jordkjeller. Noen få steinheller ligger i gropas overflate i nord. Det er for øvrig mye stein i gropa. Det er ingen rester etter noen form for grunnmur eller annen type struktur, men en røys med større stein ligger i kanten av gropa i nord. Rundt den antatte jordkjelleren er marken ryddet i sør (rydningsflate S148). Det vokser gran og bjørk rundt strukturen. Mål: Diameter 3,8 x 3,5meter. Dybde 1,2meter.

Bilde 140: Til venstre: innmåling nede i gropa, foto mot sørøst. Til høyre: Bjørk vokser i nedskjæringen, foto mot nord. Foto: Magnus Helstad.

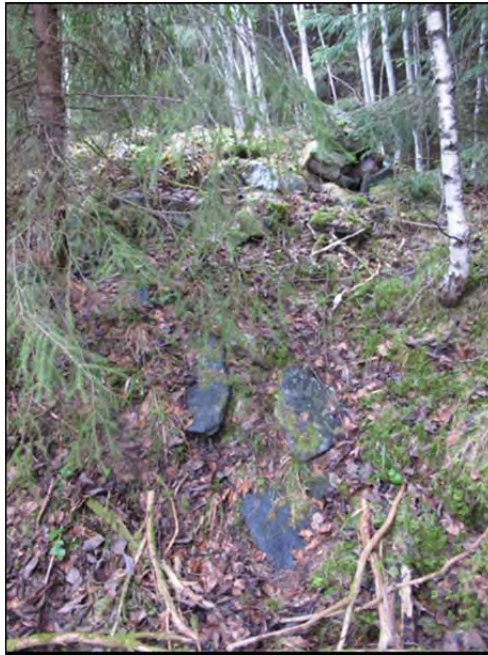
Bilde 141: Noen steinheller ligger i gropas overflate, oppe på kanten i nord ligger en røys med blokkstein. Foto: Magnus Helstad.

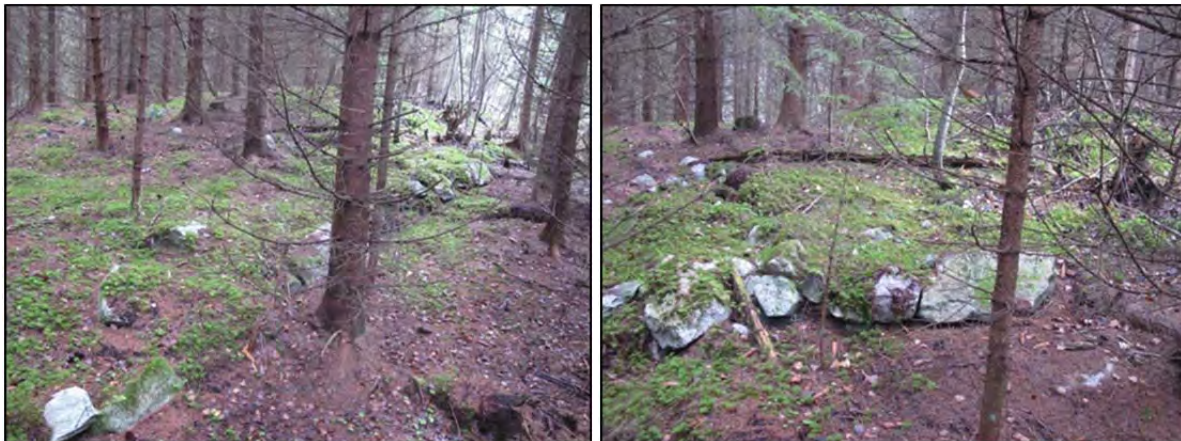
Veistubb S95

Veien går opp til høyden ved den mulige jordkjelleren S94. Den er ca. 15meter lang i retning nord-sør.

Bilde 142: Veien (S95) består av en oppbygd rekke med stein som går opp til grop S94. Til venstre: foto mot sør. Til høyre: foto mot vest, profildetalj av veien. Foto: Magnus Helstad.

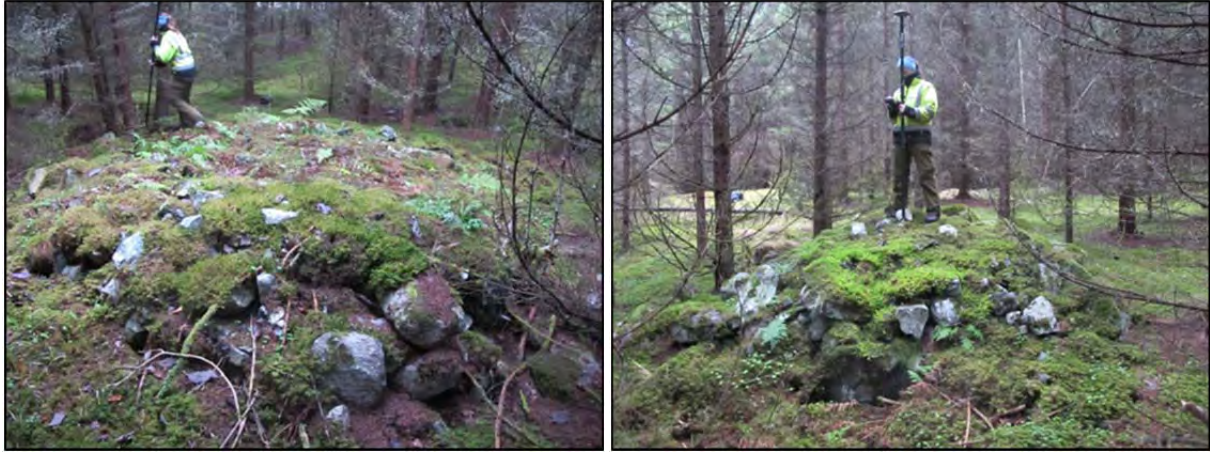
Ligger i skråning mot vest, ca. 5m nord for vei til grop S94. Røysa er mosekledd Mål: Diameter 9x7meter. Høyde 0,5meter.

Røysa er mosekledd og ligger i tett granskog. Den inneholder både større og mindre stein, ligger i helling mot vest. 4 meter lenger nord ligger S96. Mål: Diameter 5 x 7meter. Høyde 0,7meter.

Bilde 143: Steinrøys S96 og steinrøys S97. Foto: Magnus Helstad.

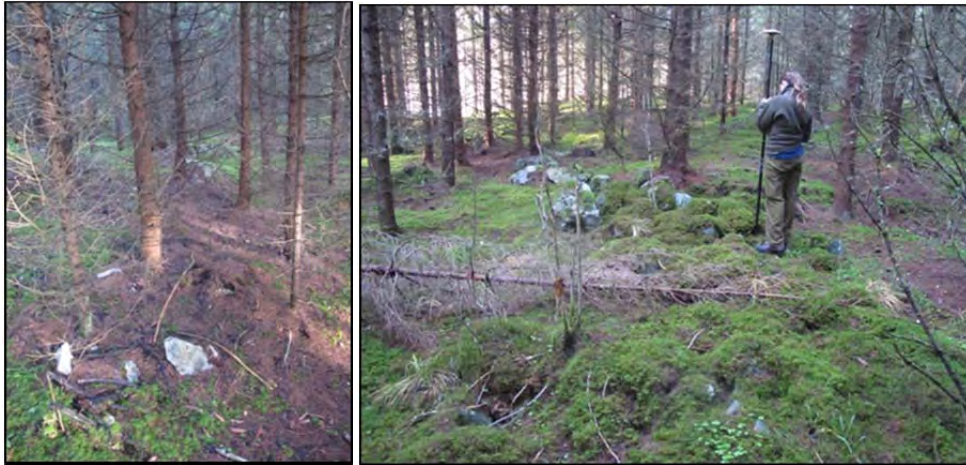
Røys S129

Røysa/steinstrengen går i sikk-sakk-retning øst-vest. I øst arter den seg som en steinrøys. Strukturen ligger i tett granskog. Flaten sør for S 129 virker ryddet. Nord for 129 er det mere småkupert med tuster og stein.

Bilde 144: S129 sett mot øst og vest. I øst er den nærmest skjult under brune barnåler. Foto: Magnus Helstad.

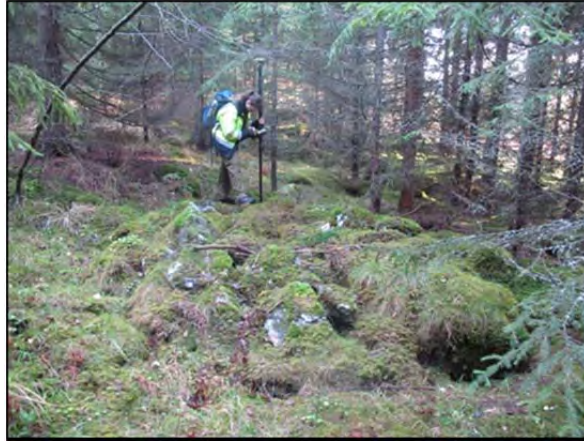
Røys S136

Røysa ligger på sørsiden av den flaten som nr. 130 ligger på. Røysa er lokalisert ca. 2 meter vest for enden av steinstrengen/gjerdet S 137. Røysa ligger i helling mot vest og består av forholdsvis store steiner. Mål: 4 x 3,5m. Høyde: 0,4m.

Bilde 145: S136 sett mot sør. Foto: Magnus Helstad.

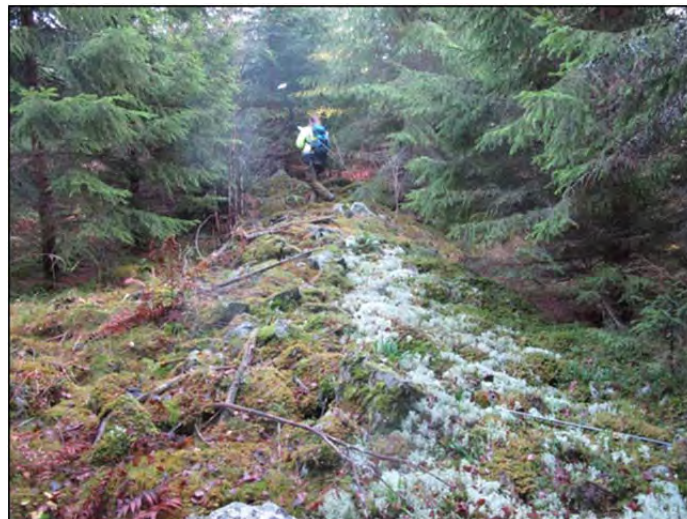
Steinstreng S137

Steinstrengen ligger i helling mot nord. Den er kledd med lav og mose. Øst for steinstrengen og opp mot grop S94 er marken ryddet. Vest for steinstrengen er ikke undergrunnen ryddet, her er det forøvrig tett granskog. Steinstrengen består av stein som er ryddet sammen til en 3,5m bred rekke og 15m lang.

Bilde 146: Den mosekledd steinstrengen S137 mot sør. Foto: Magnus Helstad.

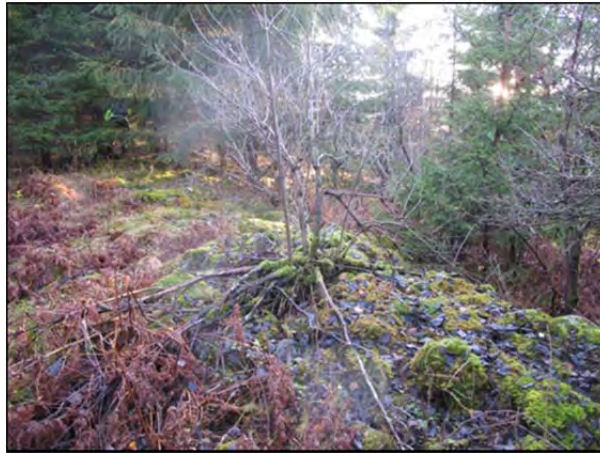
Steinstreng S138

Steinstreng som ligger i nær sammenheng med steinstreng S 137. De to steinstrengene følger hverandre, kun adskilt med et par meter. S 138 er 3,5m bred og 18m lang og følger

landskapet langs med knekken mot vest. Øst for steinstrengen, oppe på høyden, er marken ryddet.

Bilde 147: Den mosekledd steinstrengen S138 går som en grønn linje gjennom skogen. Foto: Magnus Helstad.

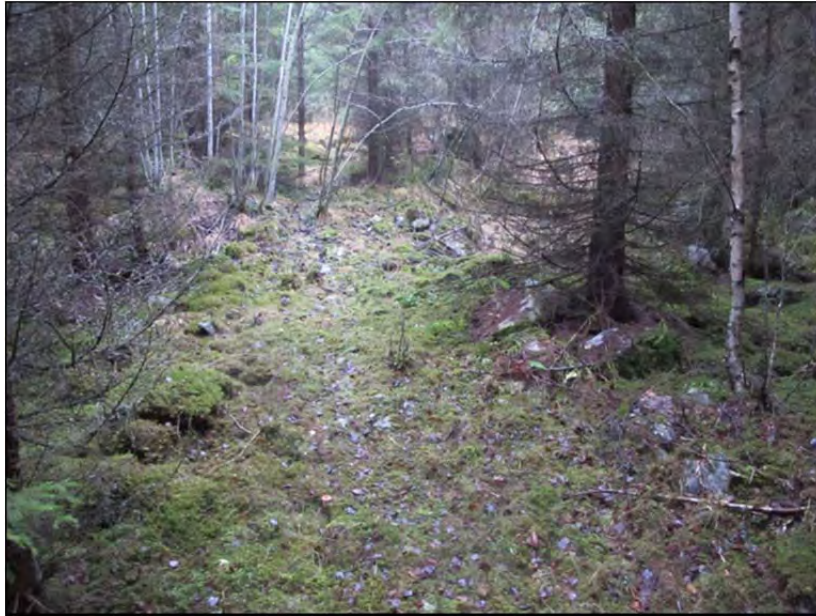
Vei – steinfylling S143

Opparbeidet veistubb bestående av steiner plassert og planert ut i et søkk i landskapet. I veistubbens nordre ende ligger et høydedrag. Steinfyllingen er 2,5m bred og 10m lang. Veistubben kan ha sammenheng med veien som går opp til den antatte jordkjelleren ca. 30m lenger sørøst.

Bilde 148: Veistubben S143 sett mot nord. Foto: Magnus Helstad.

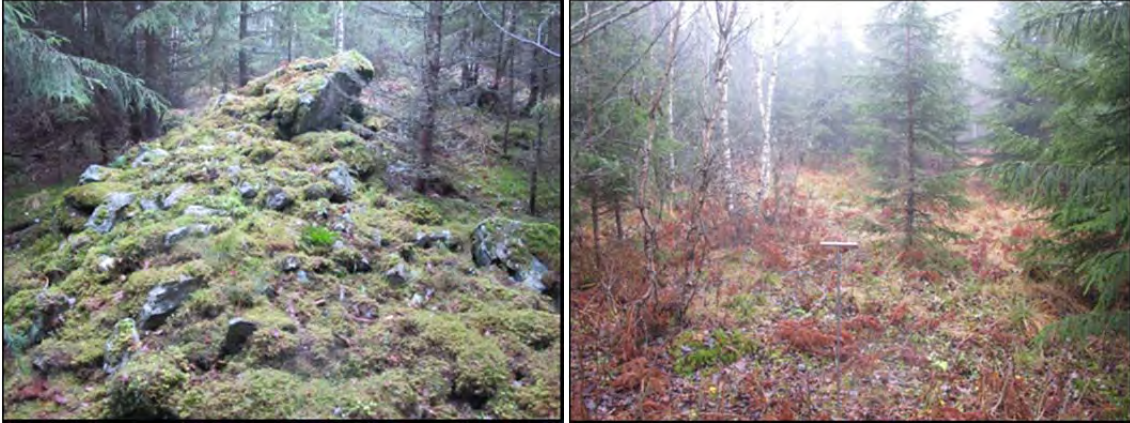
Røysa ligger i helling mot nordvest, nedenfor den mulige jordkjelleren S94. Røysa er anlagt inntil og nedenfor en stor blokkstein. Mål: 6 x 4 meter. Høyde 1 meter.

Den rydda flaten ligger sør for mulig jordkjeller S94. Flaten ligger på toppen av og langsmed høydedraget i retning nord-sør. Flaten kan ha vært dyrket, men er nå bevekst med gress og bregner, samt noen grantrær. Vest for den rydda flaten er det noe skog som bunner i et hogstfelt. Ellers er det granskog på alle kanter.

Bilde 149: Røys S145 mot sørøst til venstre. Til høyre: Ryddet flate S148 mot sør. Foto: Magnus Helstad.

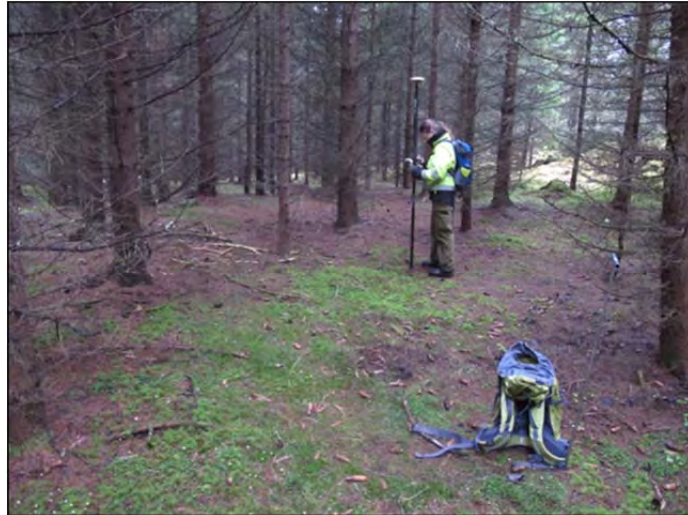
Kullmile ID151458 (S86)

Undergrunnen består av et lag med ca. 10cm kullholdig masse. Det er en voll i sør. Mila ligger mellom en kolle i vest og høydedrag i øst. Mål: 16 x 16m.

Bilde 150: Kullmile id.nr:151458 (S86) mot sør. Foto: Magnus Helstad.

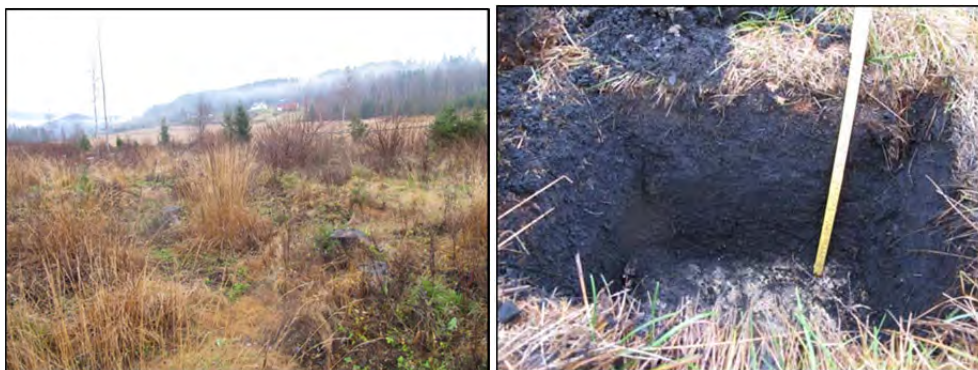
Kullmile ID151541 (S156)

Kullmila synes som en sirkulær høyde i terrenget. Noe synlig voll i øst. Det er et kull-lag på minimum 30cm under torva. Kullmila ligger på en hogstflate med Brennejordet like inntil i vest. Granskog på åsrygg i øst.

Kullmila er bevokst med busker og kratt og har et "rufsete" utseende. Rett nedenfor i sør ligger en røys (S157) med små stein, denne kan muligens ha sammenheng med kullmila. Det går en renne, sørvest-nordøst gjennom kullmila. Dette kan være opprinnelig ytterkant, eventuelt opptenningsrenne. Mål: 20m diameter nord-sør, 24m diameter øst-vest.

Bilde 151: Kullmilas flate i forgrunnen, åkeren og Brenne i bakgrunnen, foto mot sør. Snittet viser at det er et kull-lag på over 30cm som fremdeles ligger i grunnen. Foto: Magnus Helstad.

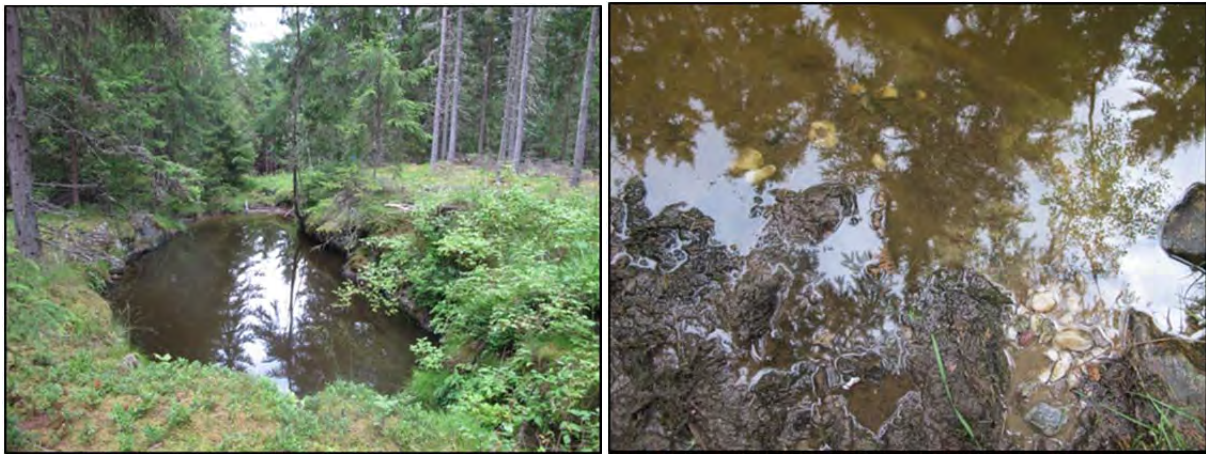
Kvartsbrudd S63

Kvartsbruddet ligger i åpen granskog på toppen av et høydedrag. Grunnvannet har steget opp og fylt bruddet. I den østlige kanten ligger det en stor mengde bruddstykker av kvarts. Fra bruddet går det et tråkk ned lia mot sørøst.

Mål: Dia 12 x 4,4m. Dybde: 1m ned til vannoverflate, betydelig dypere under vannoverflaten, opptil 3m dyp totalt.

Bilde 152: Kvartsbruddet er fylt opp med grunnvann, foto mot sørøst. Rett under vannkanten ligger det bruddstykker av kvarts. Foto: Magnus Helstad.

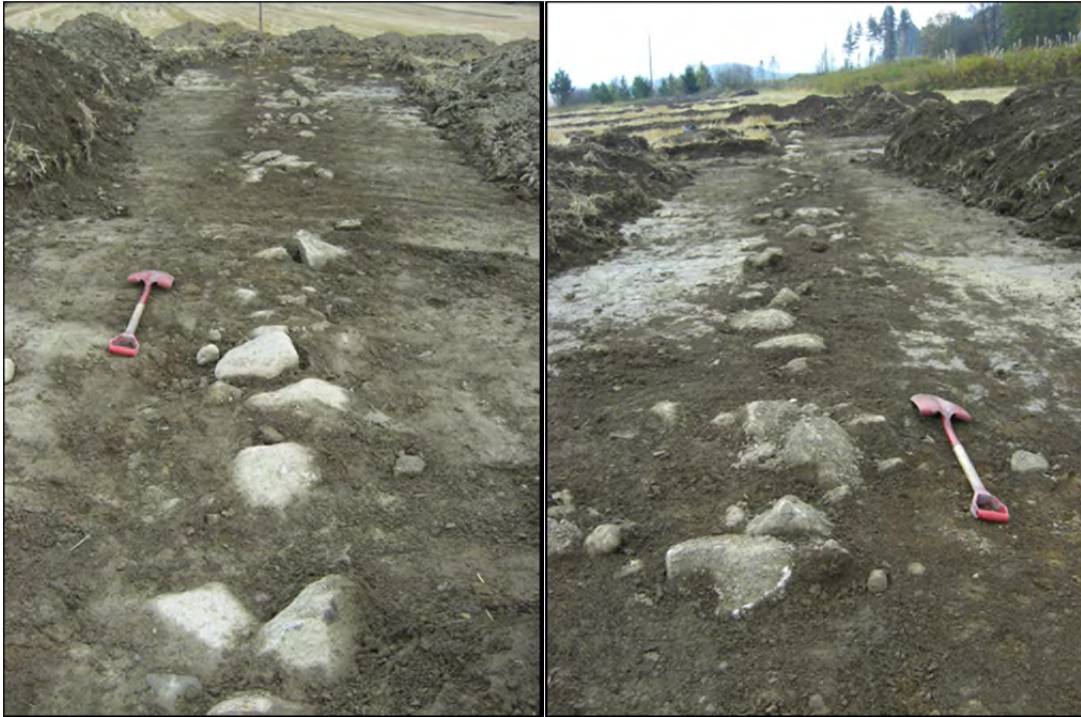
Steinveit S181

Steinveita ligger under 30 cm med matjord og ned i undergrunnen på Brennejordet. Steinrekken er mellom 80-90cm bred og det ble avdekket 36 meter i lengderetning nord-sør. Det ligger biter av grønt glass, nyere tids slagge og jernnagler i steinstrukturen. Undergrunnen består av grå leire og stedvis brun sand og grus. Steinveita ble avdekket mellom sjakt nr. 83 og 84, en mulig forlengelse dukket opp i sjakt nr. 82.

Bilde 153: S181 sett mot nord og sør. Foto: Magnus Helstad.

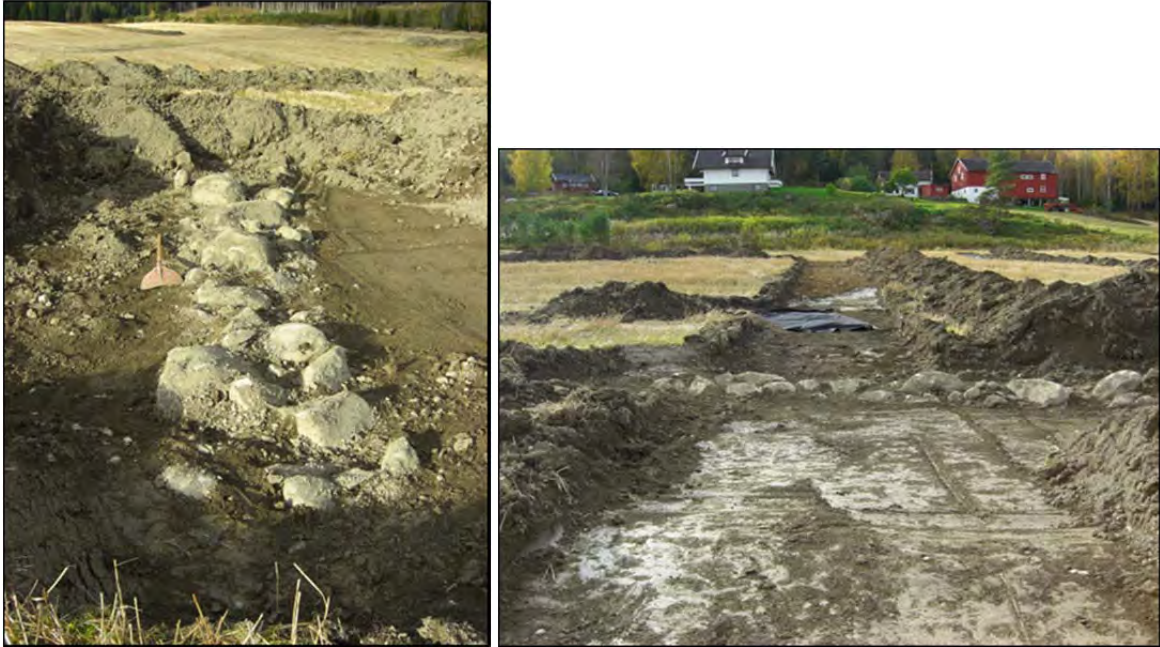
Steinveit S183 ligger under 30cm med matjord på Brennejordet. Det ble avdekket 3 meter av veita som gikk på tvers av sjakt nr. 84.

Bilde 154: S183 er anlagt med store steiner, på foto til høyre ligger Brenne i bakgrunnen. Foto: Magnus Helstad.

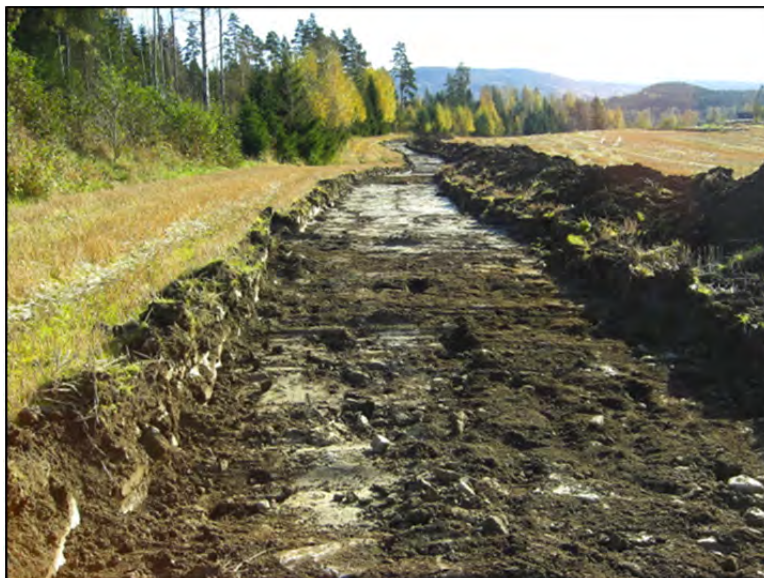
I sjakt 89 ble det funnet en slaggbitt tett inn til kullgropene 50413-1-2 som ligger i hogstfeltet ved siden av. Det ble imidlertid ikke registrert noen strukturer i undergrunnen.

Bilde 155: Sjakt 89, foto mot sør. Foto: Magnus Helstad.

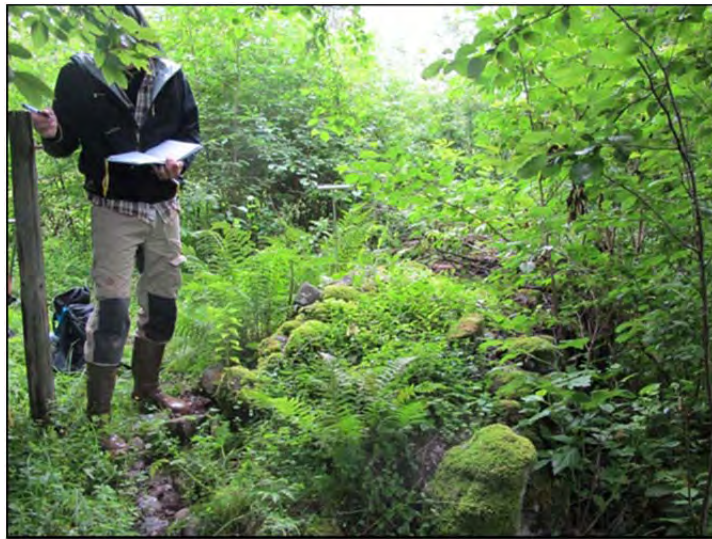
På Vestgård ble det registrert et steingjerde (S99) som var reist i forbindelse med et hus som nå er revet. Her bodde det tidligere en skomaker (pers.medd. Halvor Onshus). Steingjerdet går øst-vest ned skråning på beite. Forholdsvis pent oppbygget. Ca. 3m vest for gjerdets vestre ende er det anlagt ett nyere gjerde som bygger opp hage. Dette gjerdet har antageligvis blitt bygget med stein fra det gamle gjerdet. Mål: 1m bredt. 0,6m høyt.

Bilde 156: Steingjerde S99 mot øst. Foto: Kristine Andreassen.

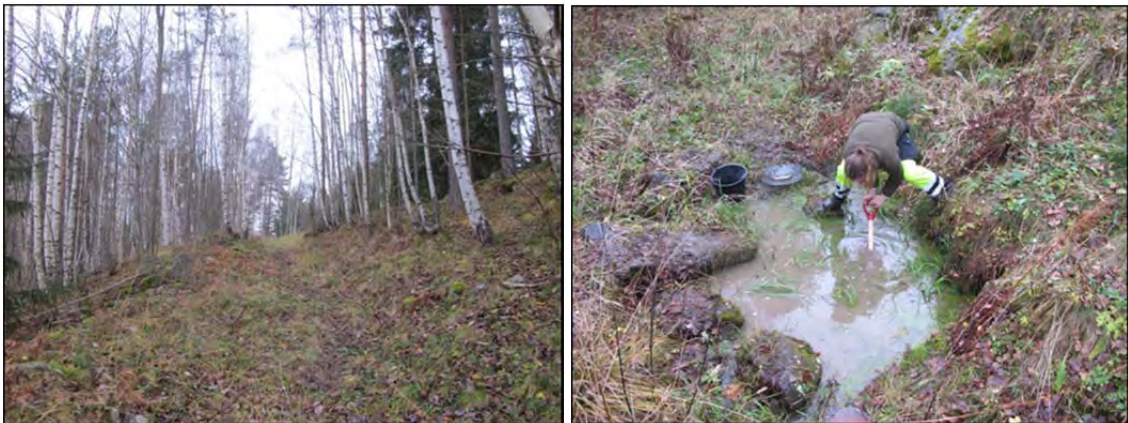
Gammel vei S204

Det ligger en kilde helt inntil den gamle veistubben nesten helt oppe på høyden. Det er ikke godt å si om kilden har oppstått naturlig eller om det her er hugget i berget. Vannet kommer fra et naturlig basseng helt oppe på høyden og blir filtrert gjennom berget ned til kilden. De gamle "vannhullene" har alltid vært sentrum for mye aktivitet, en del av bunnmassene i kilden ble derfor såldet. Det dukket opp noen interessante insekter, men ellers skjulte det seg ikke spor av mennesker nede i dypet.

Bilde 157: *Quo vadis?* Veien fører forbi en liten kilde oppe på bakketoppen. *Ad fontes*. Kilden ble undersøkt og bunnslammet soldet. Foto: Magnus Helstad.

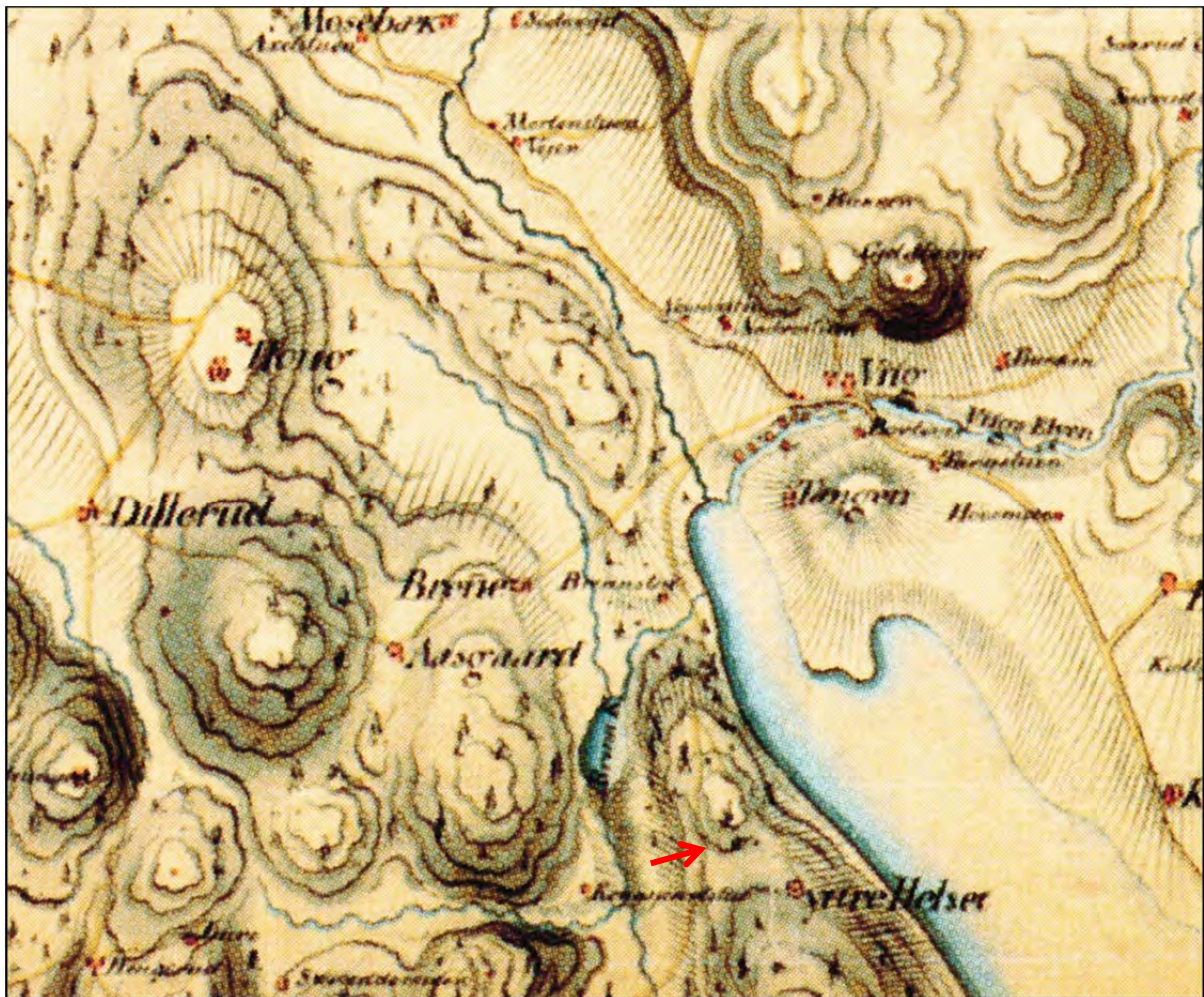
Som det fremkommer av Grimsæths kart i 1819 gikk det en vei øst for Brenntjennet. Denne veien forbandt gårdene lengst sør på Tangenhalvøya med knutepunktet innerst i Viksvika. Sannsynligvis har veien sin opprinnelse fra før reformasjonen. Gårdene Kongsparten, Trosviken og Silviken stammer trolig fra høymiddelalderen (Ødegård 2006:132) og veifaret må være minst like gammelt. Deler av veien er fremdeles bevart (S204). Som et eksempel (til etterfølgelse) har Svein Dons drevet skjøtsel på veien så ungene i nabohuset kan ta snarveien til skolen. Veien går i retning nord-sør over høyden øst for Brenntjennet og avgrenses av åker i nord og moderne vei i sør. Veistubben er omtrent 240 meter lang.

Bilde 158: På løytnant Grimsæths kart fra 1819 er det gamle veifaret tegnet inn som en tynn linje. Veien forbi Brenntjernet møter veien fra Brenne oppe ved Måsabekken. Den røde pilen markerer der fotografiet på forrige side er tatt mot nord.

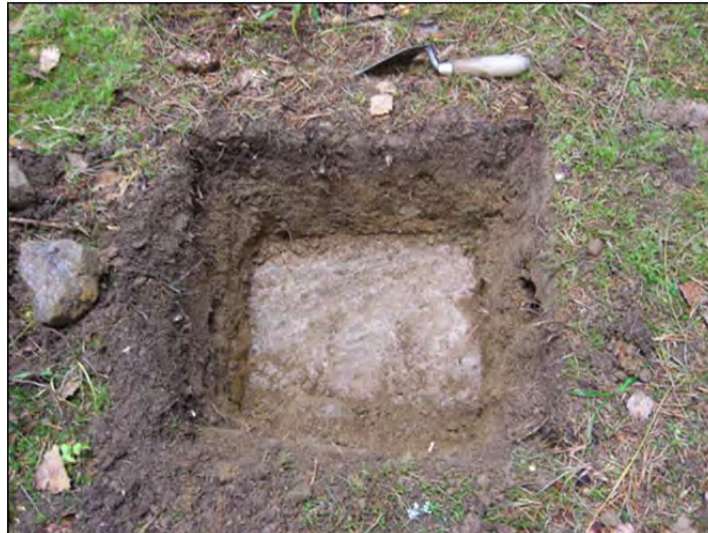
Det ble gjort et par snitt i undergrunnen som viste følgende stratigrafi:

Humus 4cm
Brun feit steinfri jord 4cm
Lysebrun undergrunn 22cm

Bilde 159: Snittet i den tidligere åkermarka viser at det her er bare 30cm grunt ned til berget. Foto: Magnus Helstad.

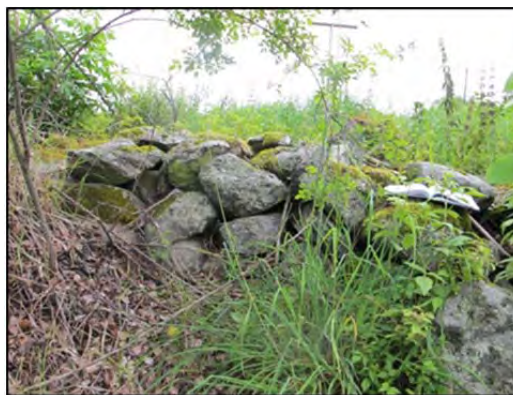
Steingjerde S100 ligger like nord for skogen i den tidligere teigpløyde jorda. Steingjerdet skiller åkeren på Helset og den gamle beitemarka i hellingen mot vest.

Gjerdet er noe utrast og trolig er det ryddet stein fra kornåker inntil gjerde. Lengre mot sør ligger det en stor rydningsrøys fra åkeren.

Mål: Lengde 45m. Bredde 2,5m. Høyde 0,6m.

Bilde 160: Steingjerde S100 mot øst. Foto: Magnus Helstad.

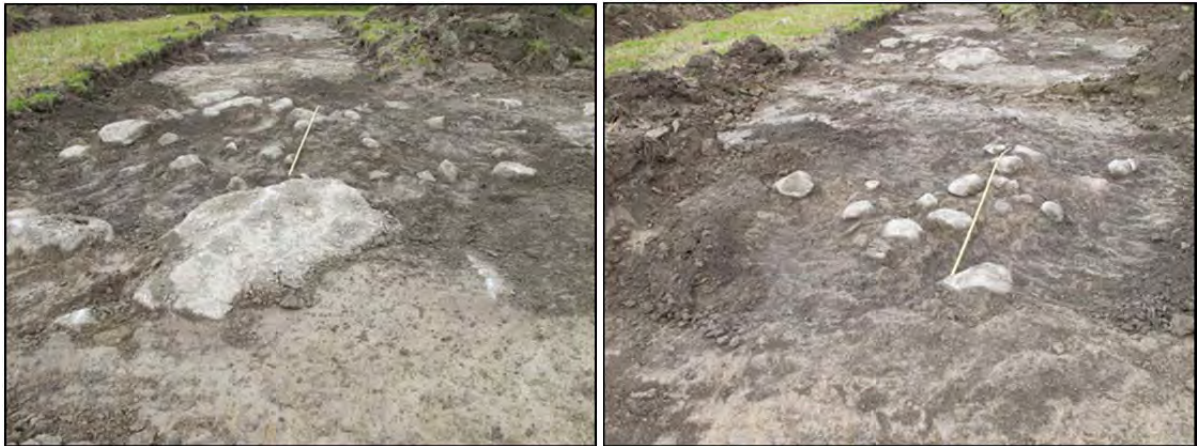
Den mulige røysa består av flere steiner. Disse er mellom 0,2 og 0,5 m. I vest er det en avgrensing med en stor stein, diameter 1,3 m som ligger naturlig i grunnen. Det ble ikke funnet kull blant steinene. Steinene befant seg 30cm nede i leirelaget.

Steinansamlingen er 5,2m lang (nord-sør) og 3,2m bred (øst-vest).

Den mulige røysa består av flere steiner med varierende størrelse (10-30 cm). Den har en lengde på 2,7m og bredde på 1,7m. Masse innenfor består av kompakt leire. Den befinner seg 3m fra S205 og på samme dybde.

Bilde 162: S205 og S206, steinsamlinger som ligger godt nede i kompakt leiregrunn. Ukjent alder og funksjon, foto mot nordøst. Foto: Magnus Helstad.

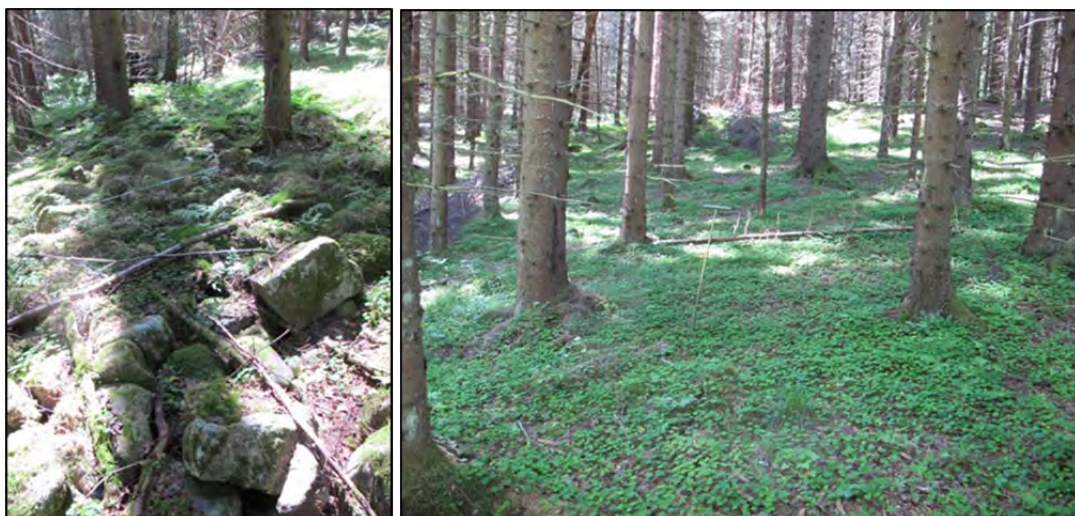
Steinrøysa ligger langs med og øst for åkerrein/ryddet flate. Den består av både store og små stein. Mål: Bredde 5,5m. Lengde 15m.

Den rydda marka ligger i skråning ned mot nordøst, med åkerrein i nordøst. Mål: 12,6m øst-vest. 20,8m nord-sør.

Bilde 163: Til venstre: Røys S107, til høyre: rydda flate S108. Foto mot sør. Foto: Magnus Helstad.

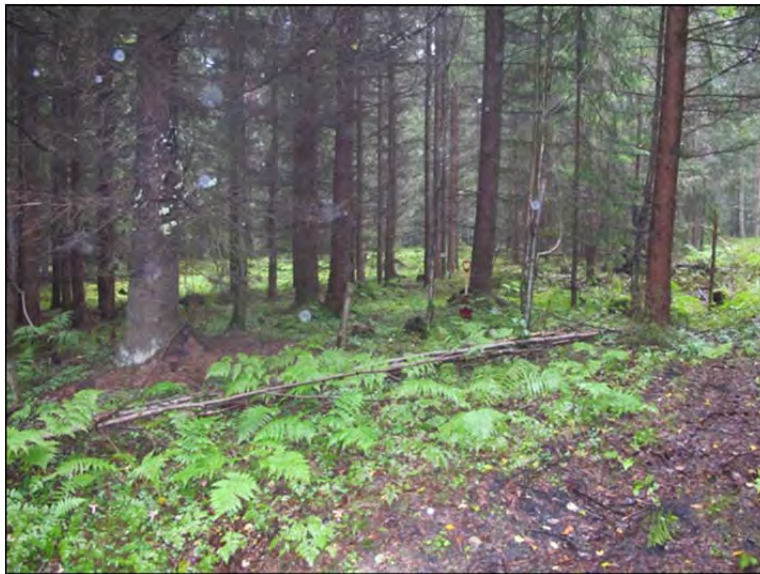
Kullmila ligger i granskog ca. 135m vest for Mjøsas strandlinje. Den består av en flate på 10x10m. Det er nedskjæring i sør, voll i øst og nord. Vollen på ca. 2,5m, kommer i tillegg til flate. Flaten og vollen inneholder kull. En traktorvei skjærer igjennom og har skadet kullmila i vestre kant. Rett vest for traktorvegen og inntil denne ligger en grop som kan ha tilknytning til mila. Gropa er ca.. 3,5x3,5m i diameter og 0,4m dyp. Det er ingen voll rundt gropa.

Bilde 164: Kullmile id.nr:151213 mot sør, i høyre hjørne synes traktorveien. Foto: Magnus Helstad.

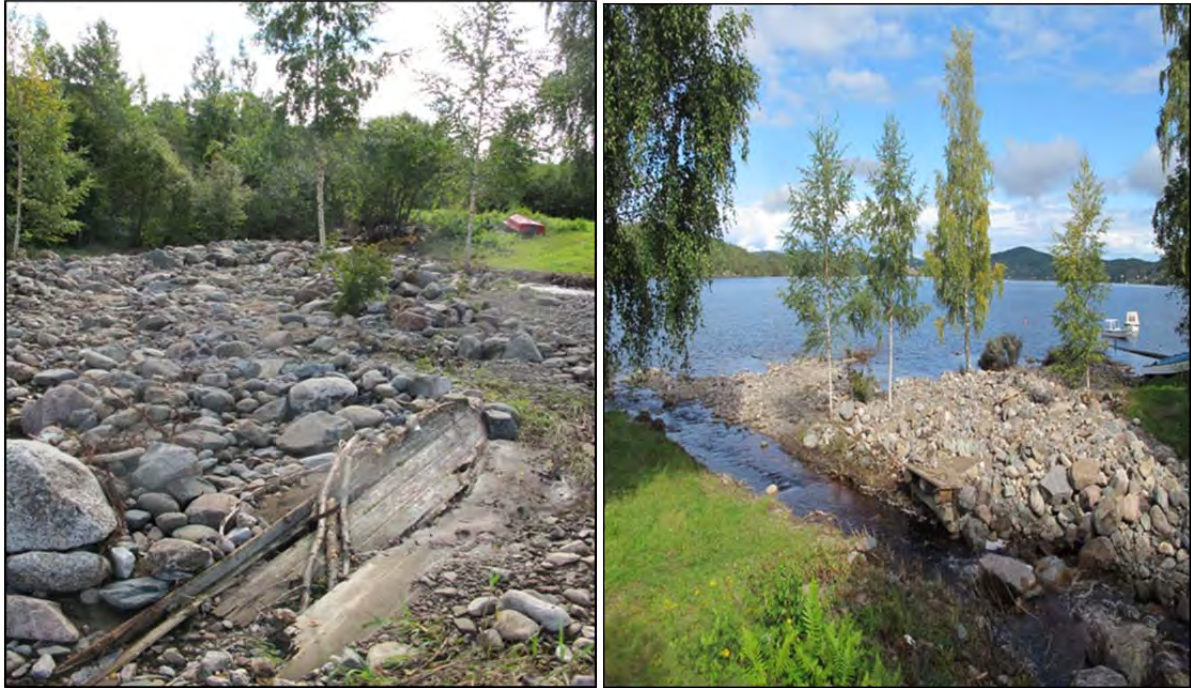
Det er tidligere utført arkeologiske registreringer syd for elvemunningen på Espa. Rett nord for Labbelva har det ikke blitt gjort registreringsarbeid. Ved elvemunningens nordre bredd kunne det før raset 15. august 2011 ha vært interessant å prøvestikke. Raset flyttet flere hundre kubikkmeter med masse og prøvestikking ved elvebredden ble derfor ikke prioritert.

Bilde 165: Jord- og steinraset knuste båter til pinneved, og Labbelva fikk nytt utløp. Foto: Magnus Helstad.

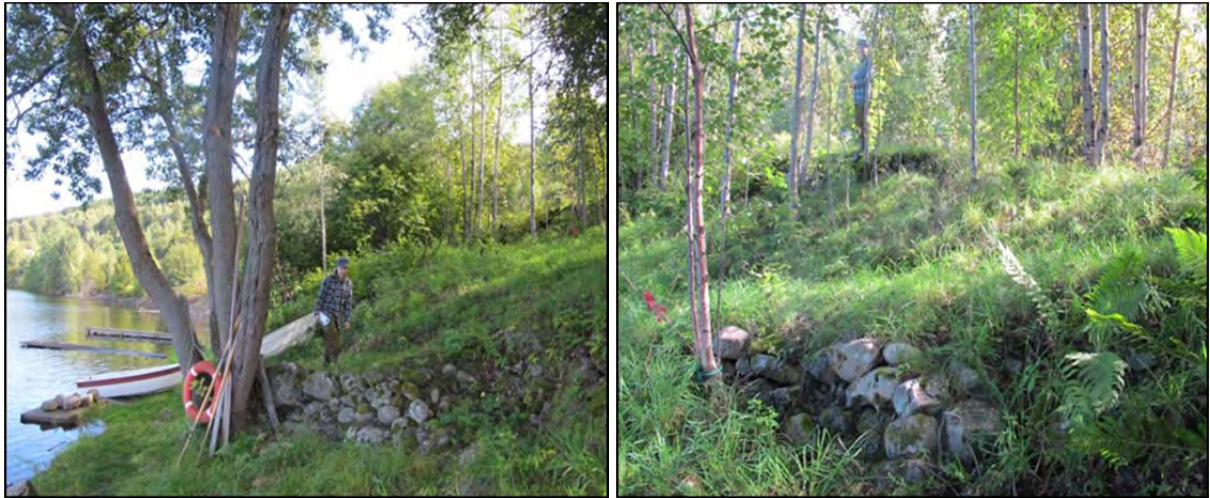
Da Georg Anton Krogh ble generalvegmeister sønnafjells satt han i gang med å bygge ut *“Den Trondhjemske Kongeveg”* langs østsiden av Mjøsa. Veien passerte Espa og stod *“ferdig”* i 1771.

I 1880 førte jernbanen til en omlegging av Kongevegen ved Espa, og vegen fra 1880 ble igjen nedbygd av ny veg i 1928.

Bilde 166: Kristine Andreassen går opp vegen, på bildet til høyre står hun på den øverste veistubben. Foto: Magnus Helstad.

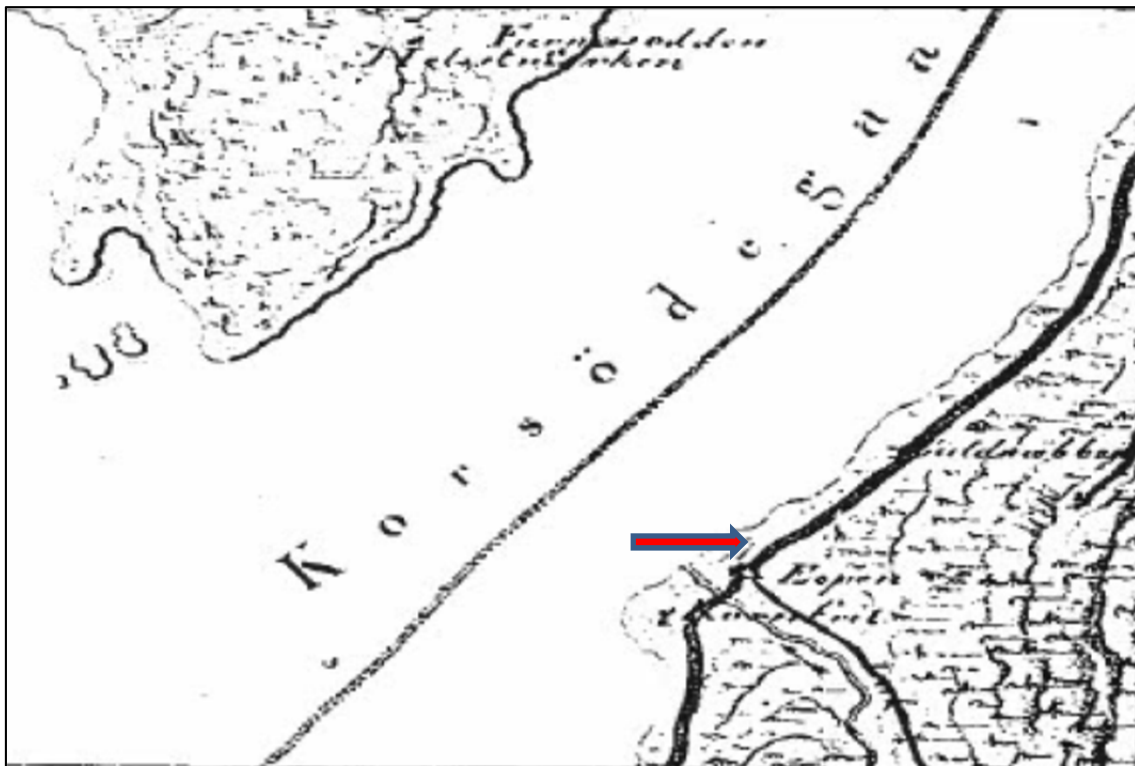
Bilde 167: Utsnitt av kart over kongevegen forbi Espa, tegnet i 1819. Den røde pilen peker på to streker der de ovenfor beskrevne veiene er bygd opp fra Mjøsa.
