# 30 TONN på Ofotbanen

Rapport 4.6

## DRIFT OG VEDLIKEHOLD

**Overbygning**  
**Teknisk og økonomisk analyse av**  
**nåværende situasjon**

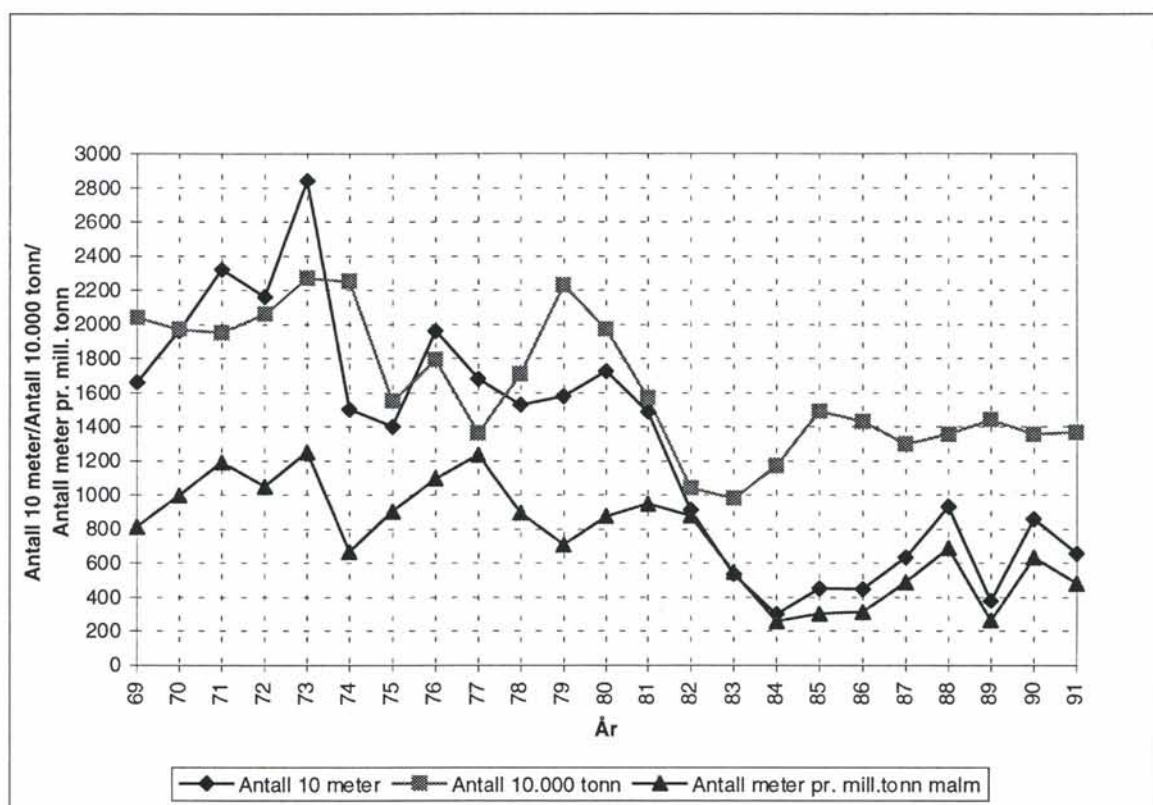
**Figur 3.1.4.i** viser antall meter skinner som er byttet hvert år, antall transporterte tonn malm og antall meter skinne som er byttet per million tonn transportert malm 1969 - 1991.

Fra 1982 er det skiftet ut mellom 3.000 og 10.000 lm skinner hvert år. [Figur 3.1.4.i]. Gjennomsnittelig levetid for skinnerene er 6 -7 år eller 140 - 160 MBT. I enkelte kurver skiftes derimot skinner hvert 3. år eller oftere dvs. bare etter ca 70 MBT (23 MBT pr.år).

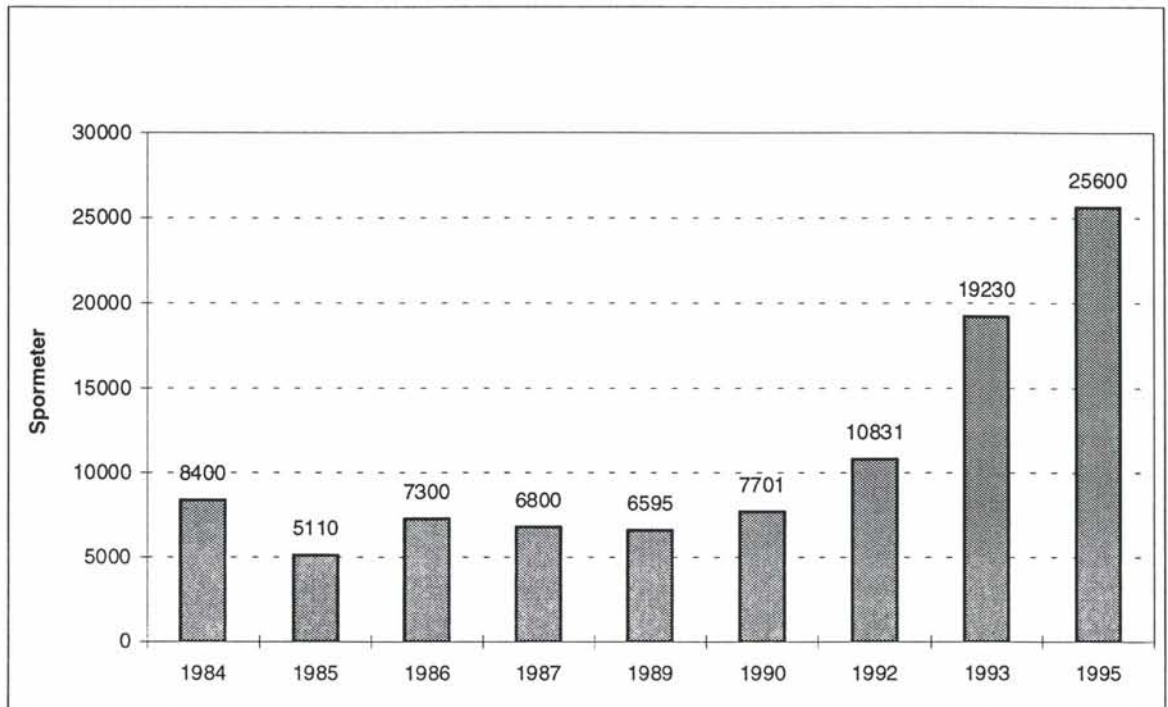
**Figur 3.4.3.i** Høvling t.o.m. 1990, sliping etter 1990

I 1992 og 1993 ble h.h.v. 10.831 og 19.230 spm (spormeter) slipt med alt fra 4 til 11 passasjer. I 1995 ble 25.600 spm slipt, og behovet for antall passasjer har avtatt og ligger nå på 4 - 6 overfarter. Med en slik størrelsesorden på sliping betyr det at hele banen slipes gjennomsnittelig hvert 4. år eller etter ca. 90 MBT. [Se figur 3.4.3.i og *appendiks 2*]

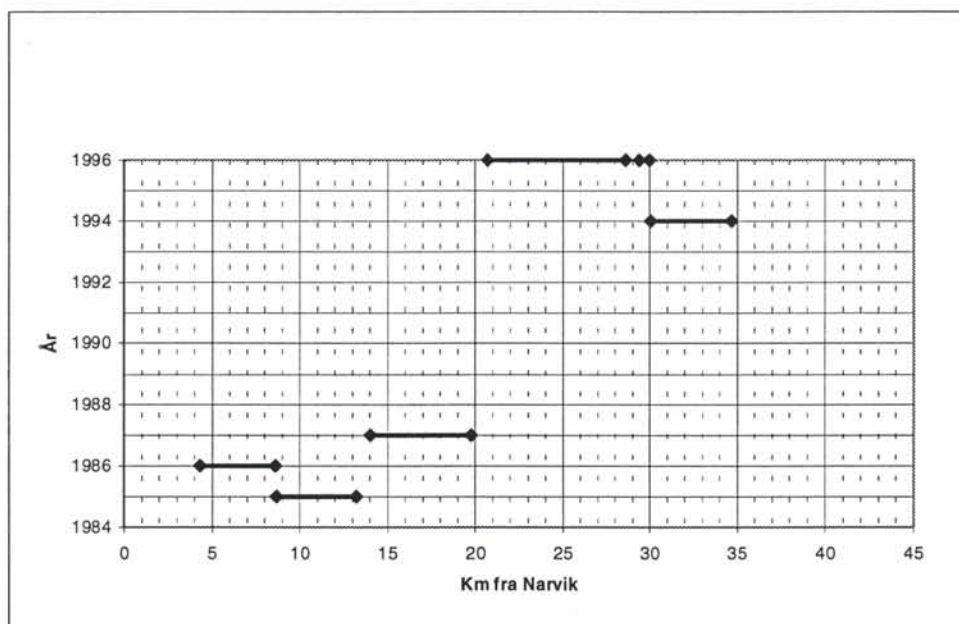
*Figur 3.8.3.i* Årlig ballastrensing fordelt langs banen.

Hva som er rensset i perioden 1985 - 1996, er vist under og i *figur 3.8.3.i*:

1985	4.561 m	km 8,675 - km 13,236
1986	4.320 m	km 4,300 - km 8,620
1987	5,735 m	km 14,025 - km 19,760
1994	4.646 m	km 30.054 - km 34,700
1996	9,110 m	km 13,560 - km 13,920 km 20,570 - km 28,700 + Spor 2 Rombak km 29,660 - km 29,950

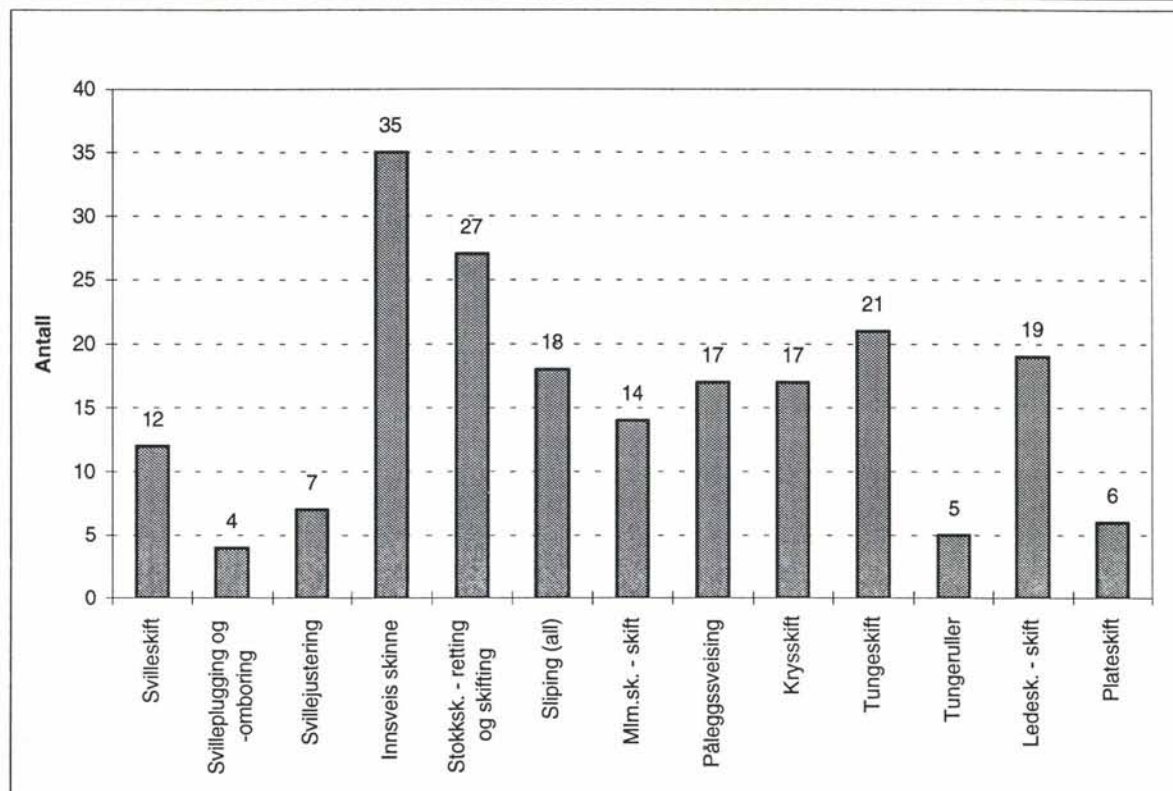
**Figur 3.9.1** Antall vedlikeholdsarbeider på sporveksler i perioden 1992 - 1995 fordelt på aktiviteter.

[Se også figur 3.9.i.]

Spesielt utsatt er kryssvekslene 3, 9 og 11 i Narvik og sporveksel 1 og 2 på Katterat. I disse vekslene kjører ofte de lastede malmtogene i avvik.

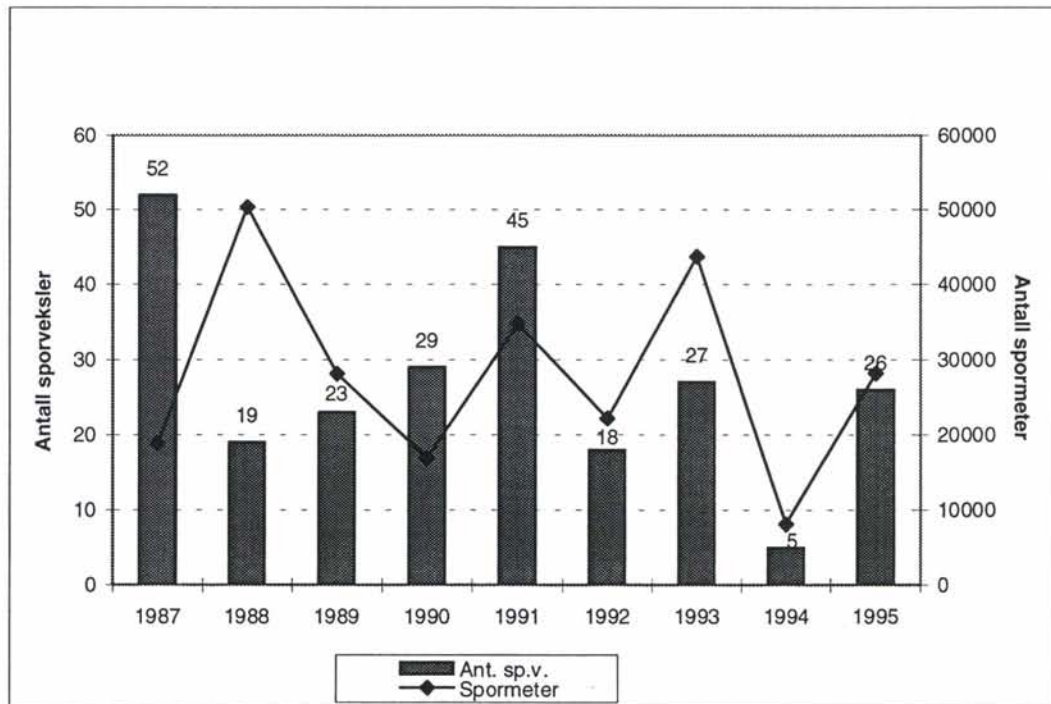
*Figur 3.10.1.ii Justering av spor og sporveksler 1987 - 1995.*

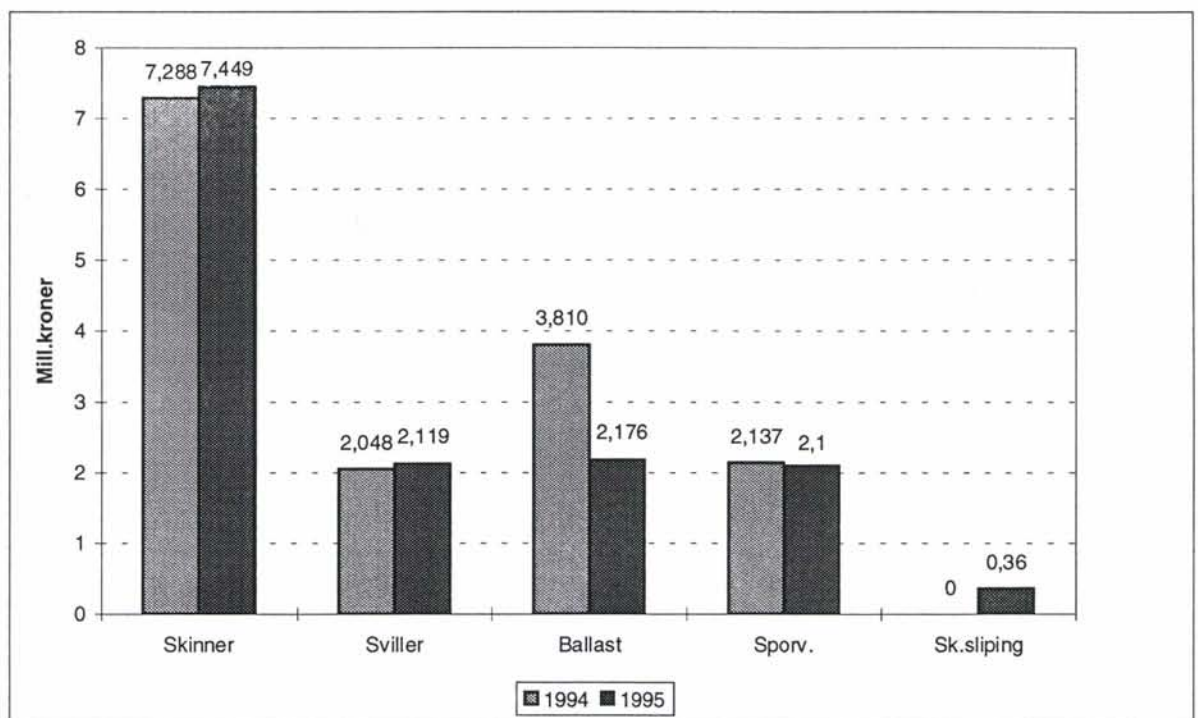
Figur 4.i Drifts- og vedlikeholdsutgifter for overbygningen 1994 og 1995 (eksl. indirekte kostnader).

Figur 4.i viser fordelingen av drifts- og vedlikeholdskostnadene for overbygningen for 1994 og 1995. I figur 4.ii sees den prosentvise fordelingen.

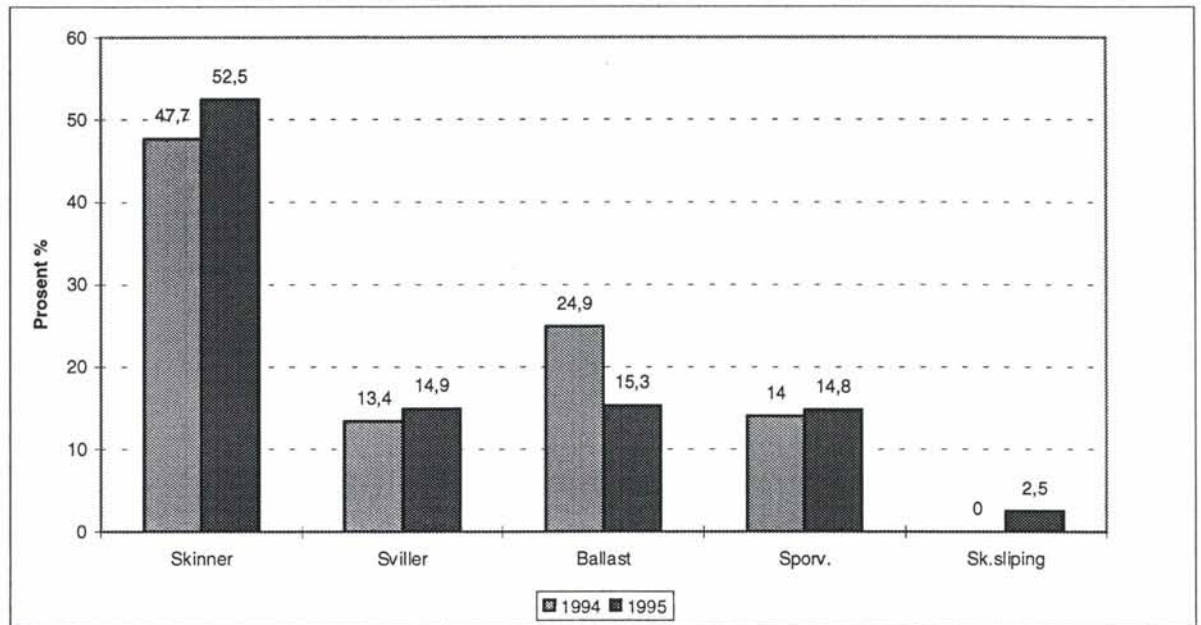
**Figur 4.ii** Prosentvis fordeling av drifts- og vedlikeholdsutgiftene for overbygningen i 1994 og 1995.

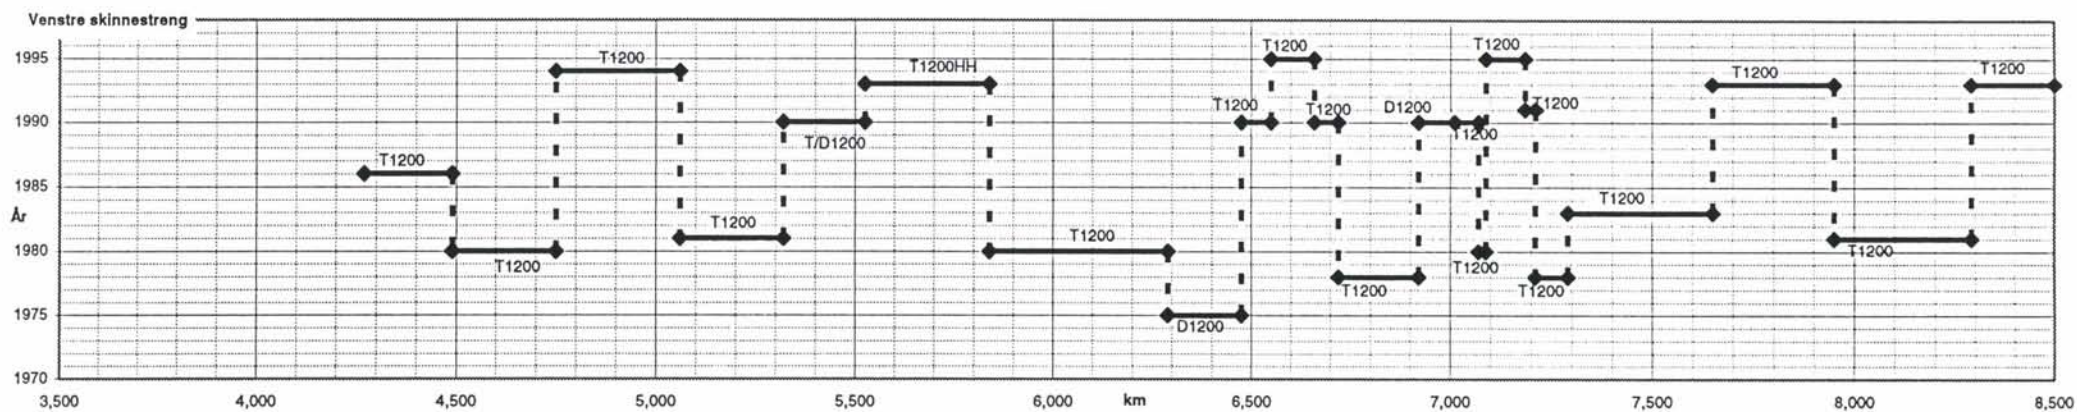
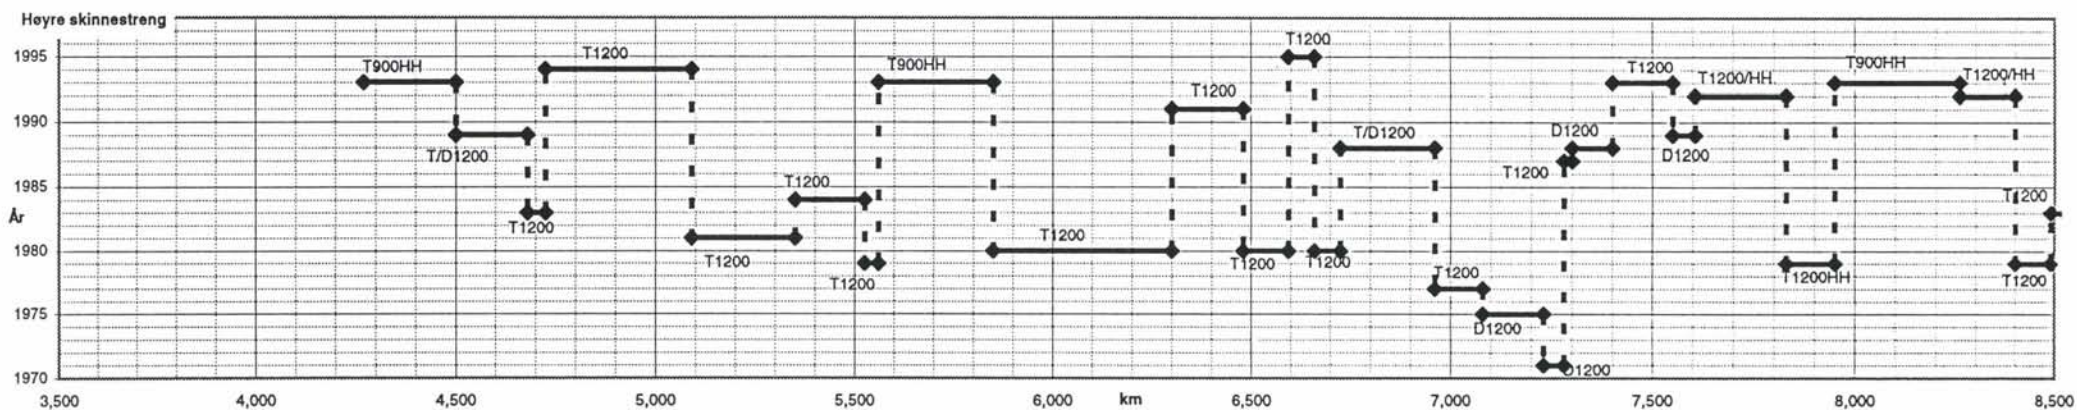
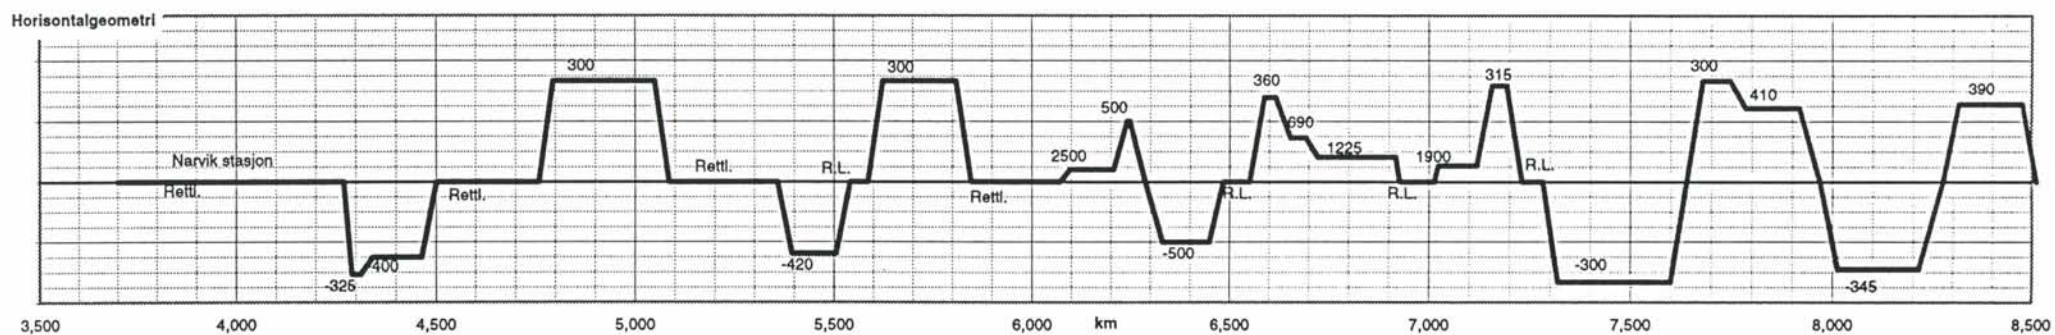
Fra km 3,500 til km 8,500

(Forklaring: T-Thyssen, D-Domnarvet, T/D-både Thyssen og Domnarvet, tall-stålkvalitet, HH-hodeherdet, /HH-både hodeherdet og ikke hodeherdet)

*Appendiks 1* viser en oversikt over innleggingsår og stålkvalitet sett i forhold til horisontalgeometrien.

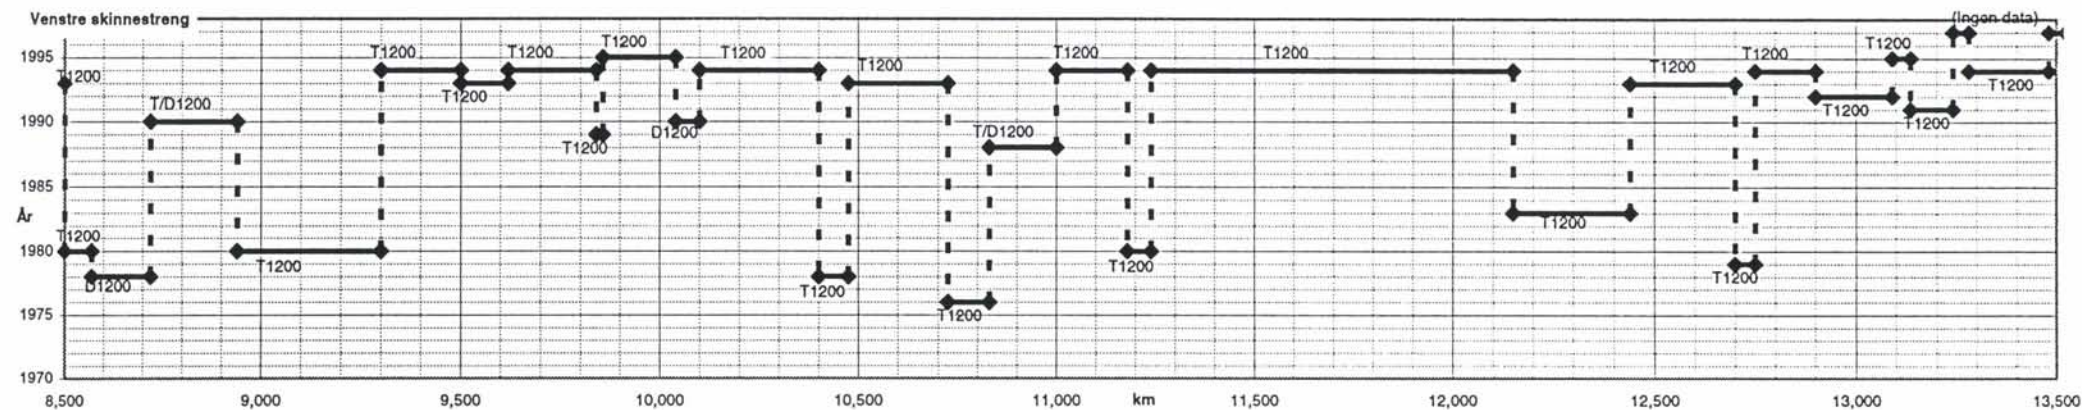
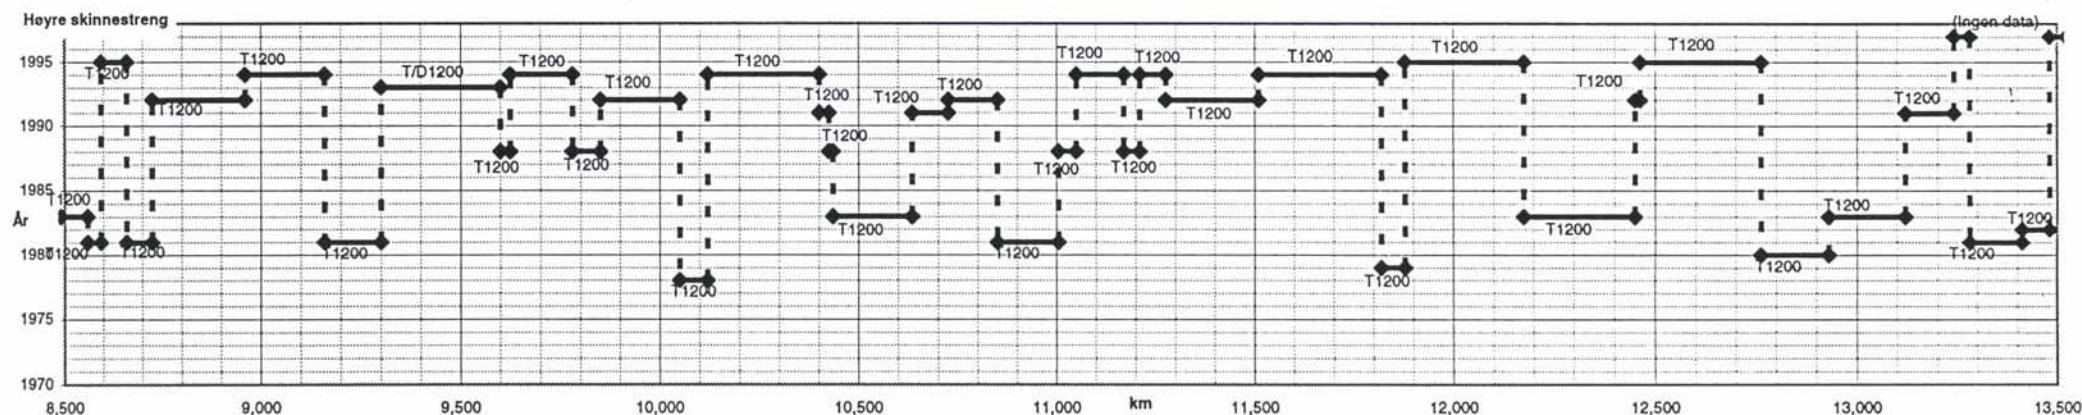
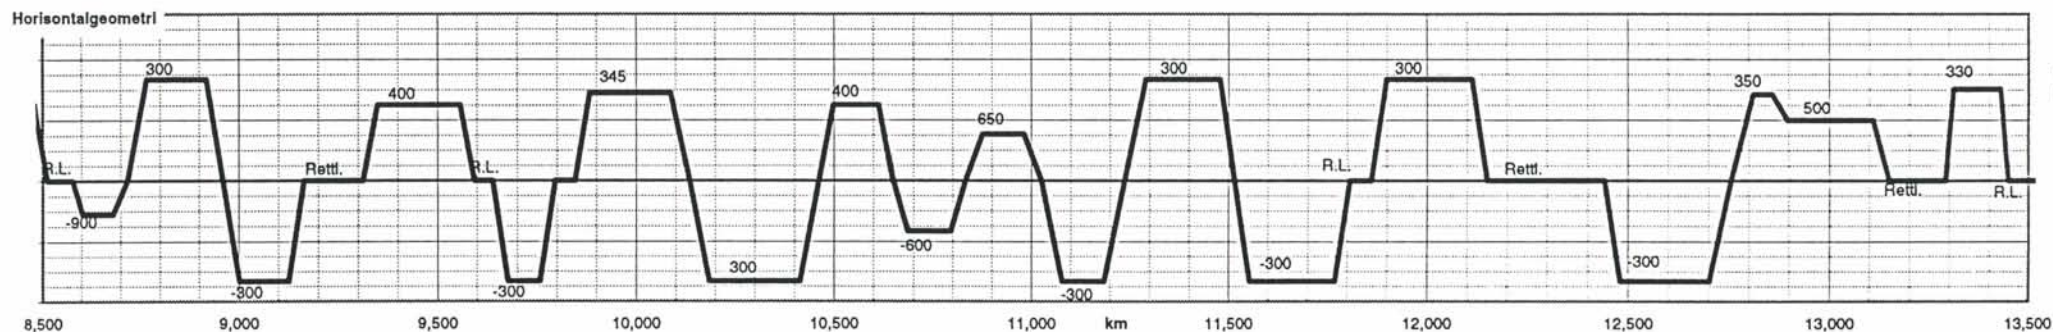
## Fra km 8,500 til km 13,500

# Ofofbanen Skinner: Innleggingsår og stålqualität sett i forhold til horisontalgeometri

(Forklaring: T-Thyssen, D-Domnarvet, T/D-både Thyssen og Domnarvet, tall-stålqualität, HH-hodeherdet, /HH-både hodeherdet og ikke hodeherdet)

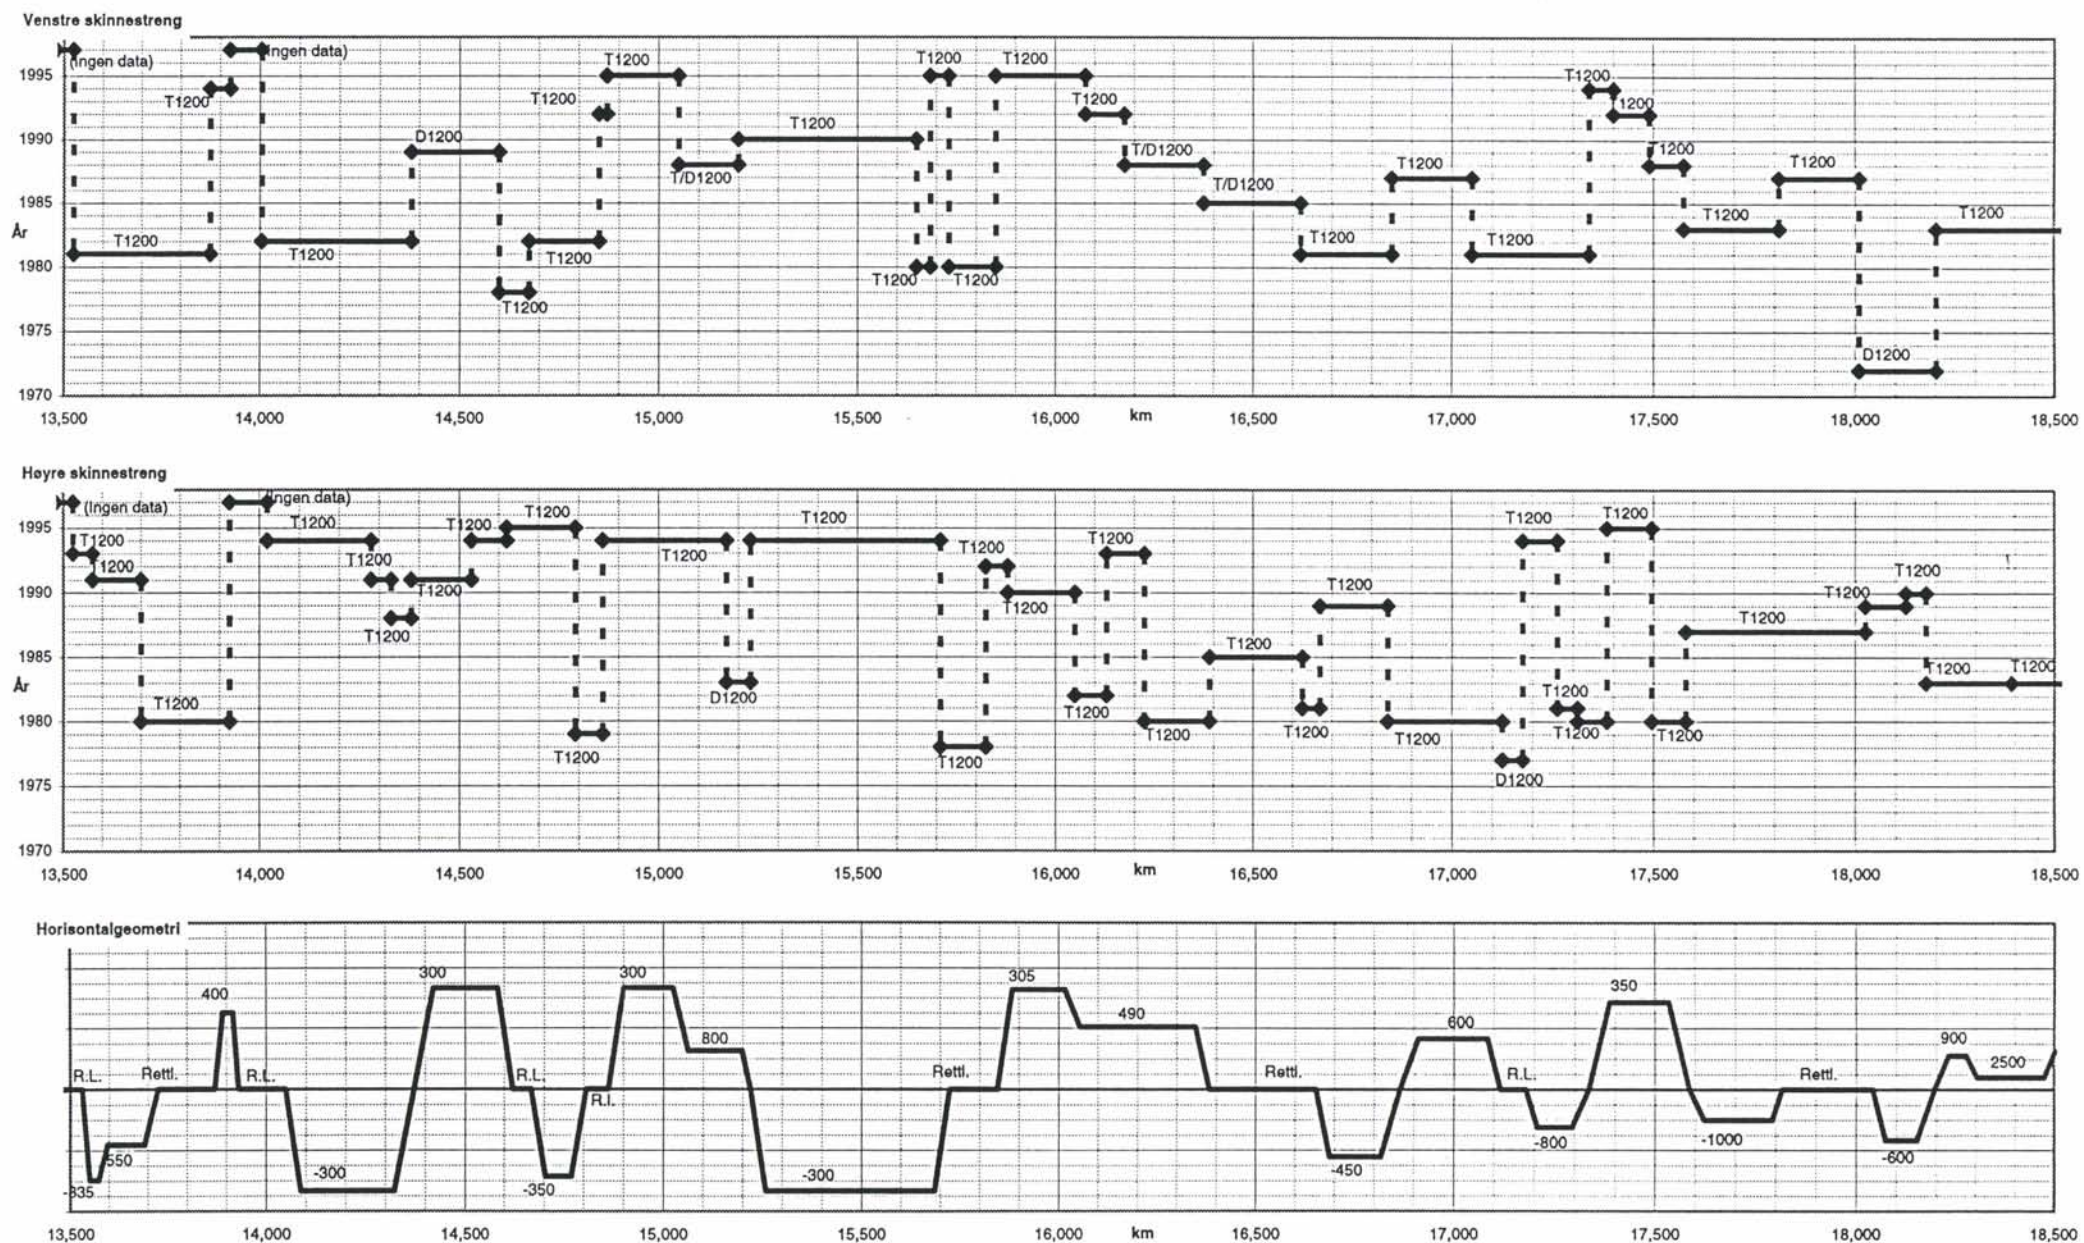
Fra km 13,500 til km 18,500

## Skiner: Innleggingsår og stål kvalitet sett i forhold til horisontalgeometri

(Forklaring: T-Thyssen, D-Domnarvet, T/D-både Thyssen og Domnarvet, tall-stålkvalitet, HH-hodeherdet, /HH-både hodeherdet og ikke hodeherdet)

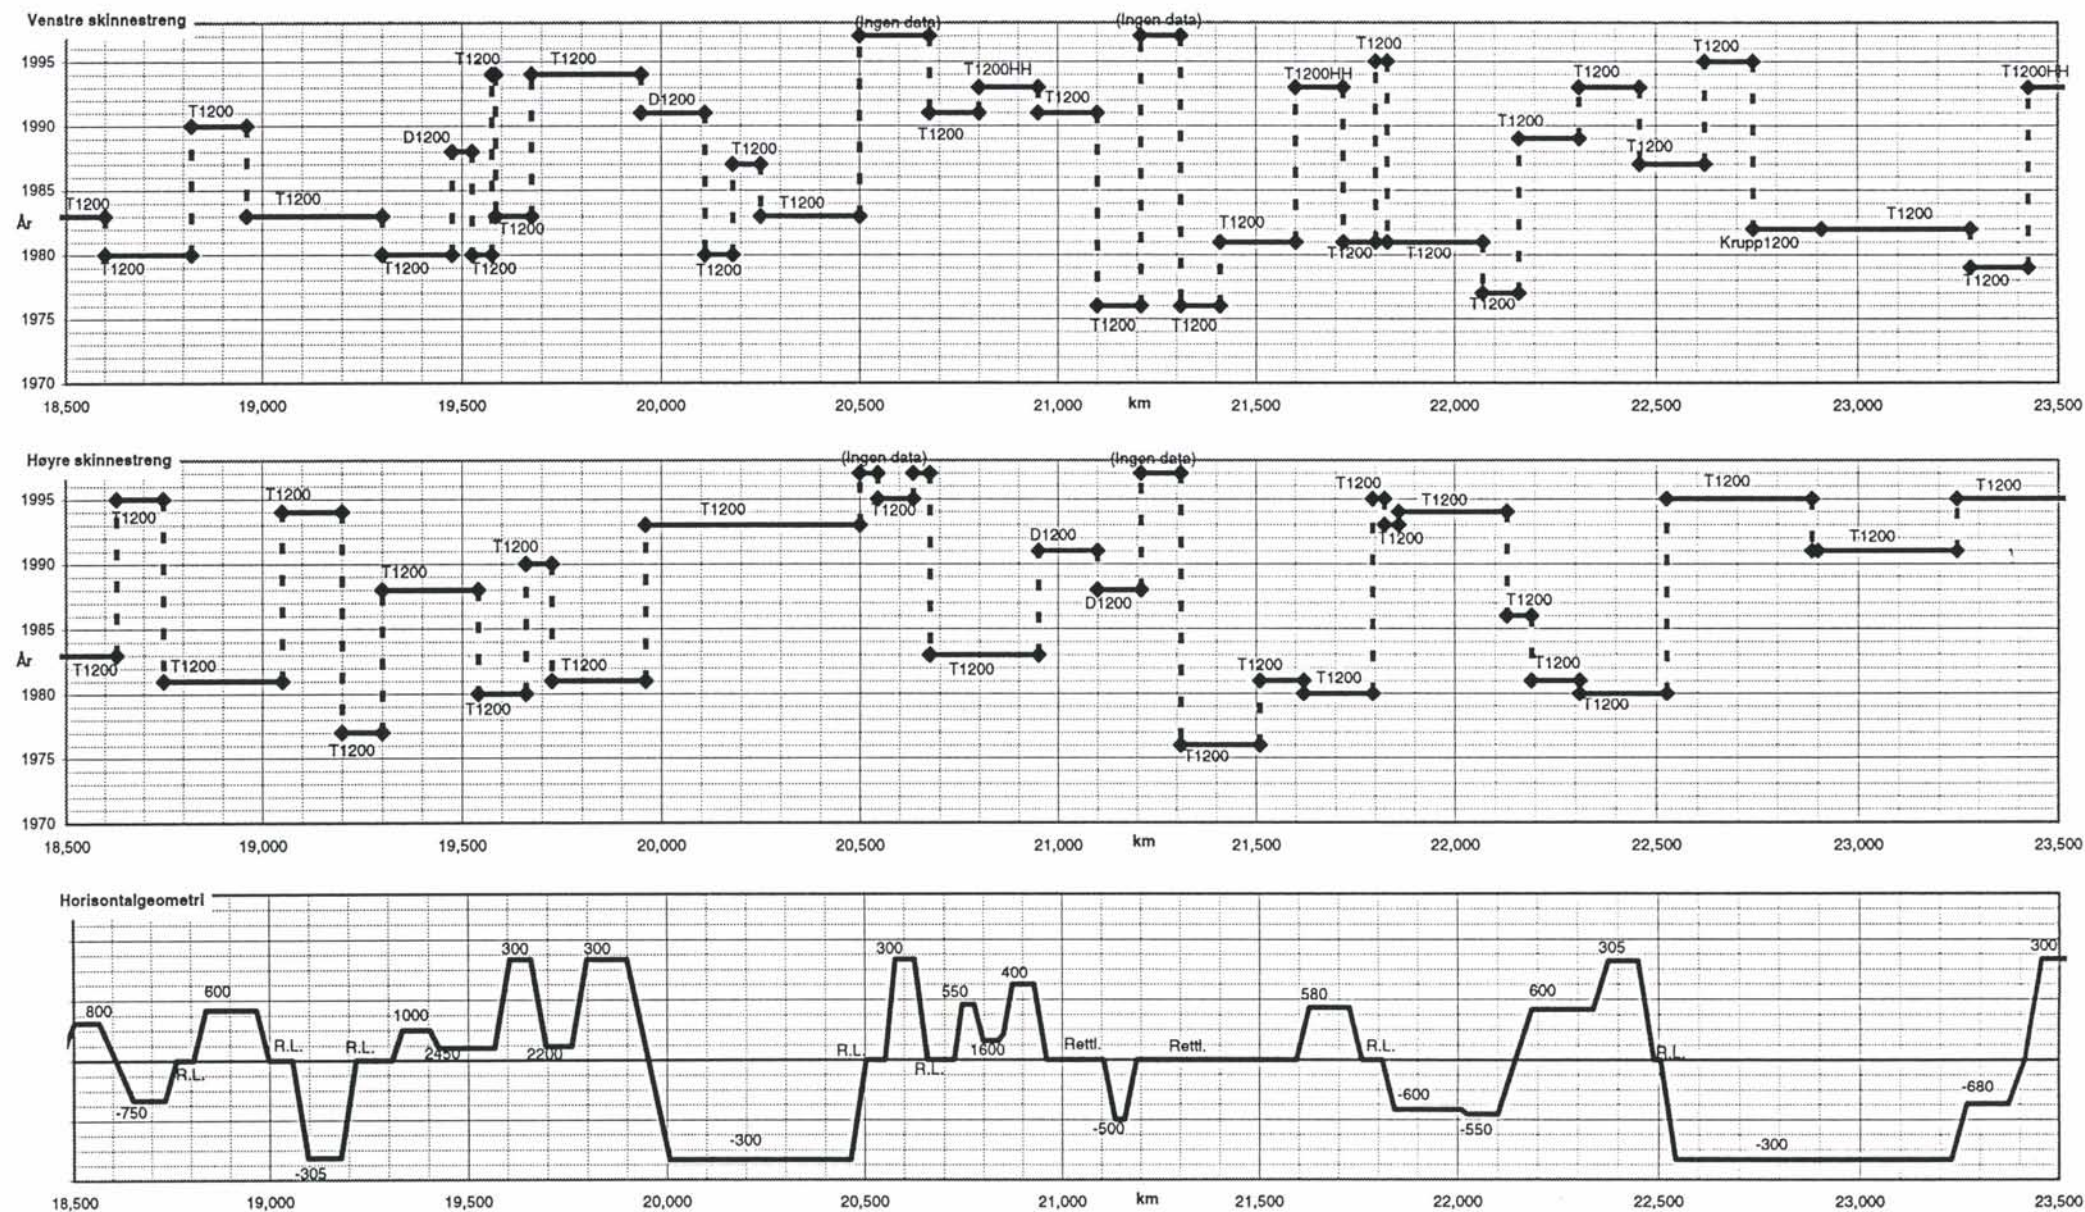
## Fra km 18,500 til km 23,500

# Ofofbanen Skinner: Innleggingsår og stål kvalitet sett i forhold til horisontalgeometri

(Forklaring: T-Thyssen, D-Domnarvet, T/D-både Thyssen og Domnarvet, tall-stålkvalitet, HH-hodeherdet, /HH-både hodeherdet og ikke hodeherdet)

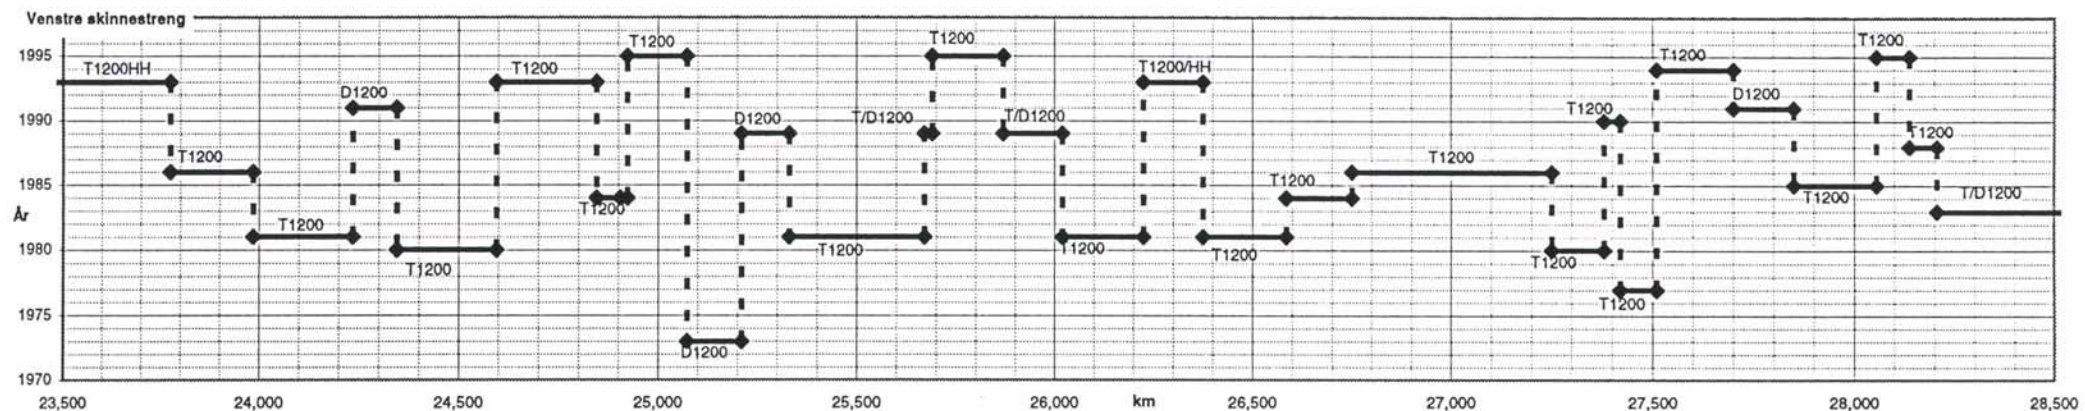
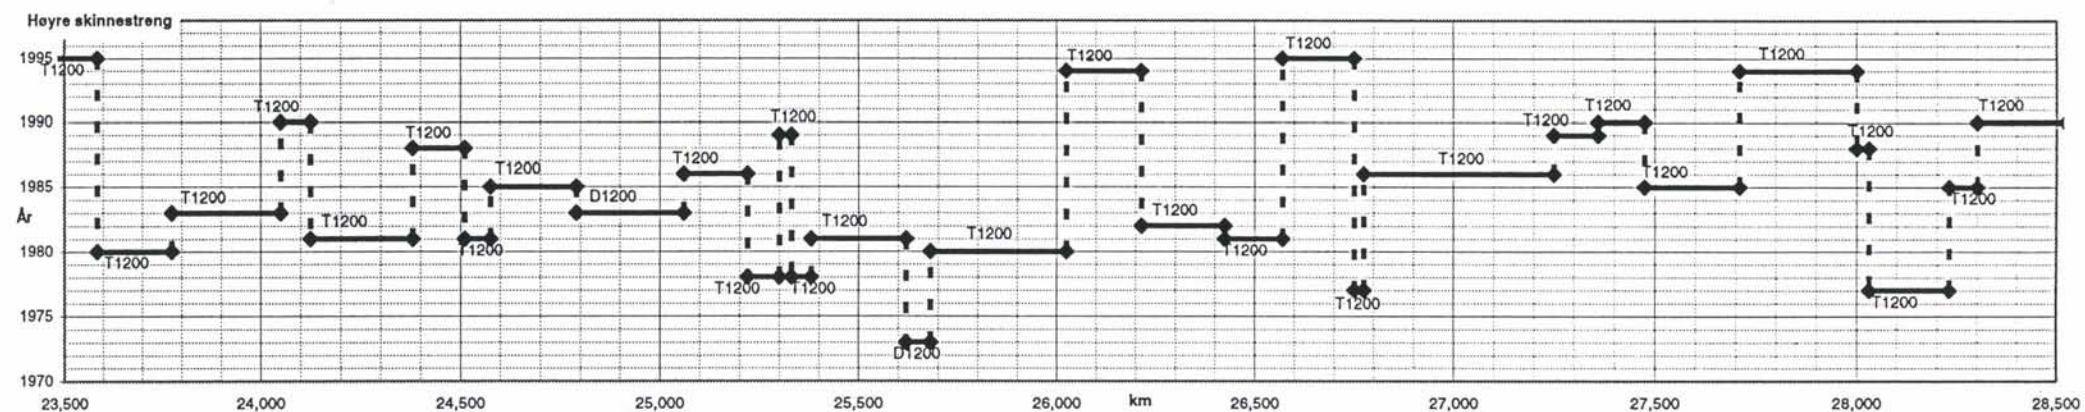
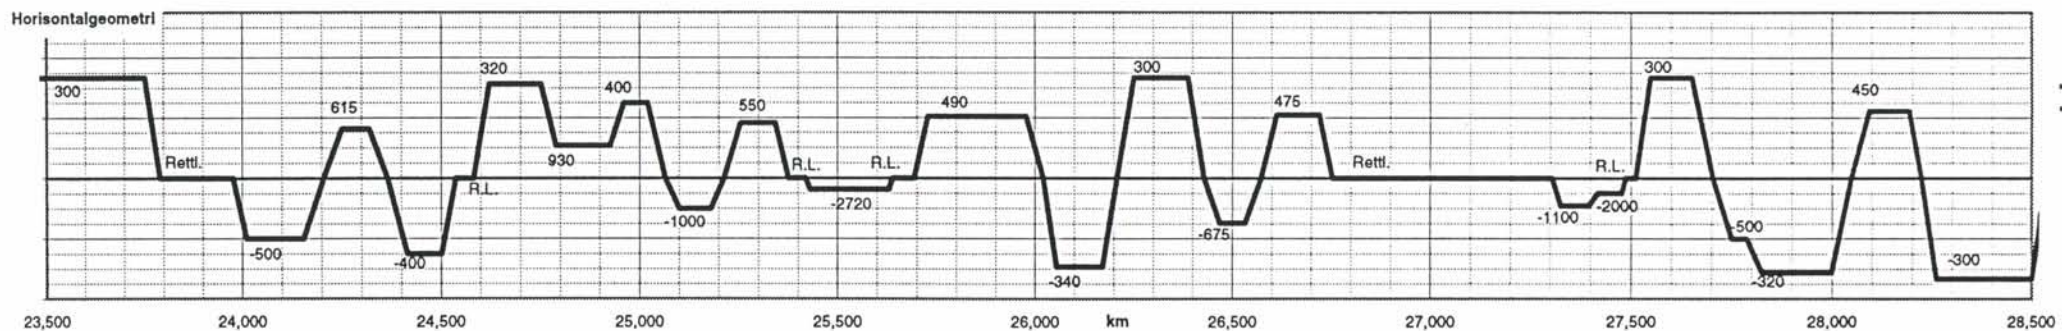
Fra km 23,500 til km 28,500

# Ofofbanen Skinner: Innleggingsår og stål kvalitet sett i forhold til horisontalgeometri

(Forklaring: T-Thyssen, D-Domnarvet, T/D-både Thyssen og Domnarvet, tall-stålkvalitet, HH-hodeherdet, /HH-både hodeherdet og ikke hodeherdet)

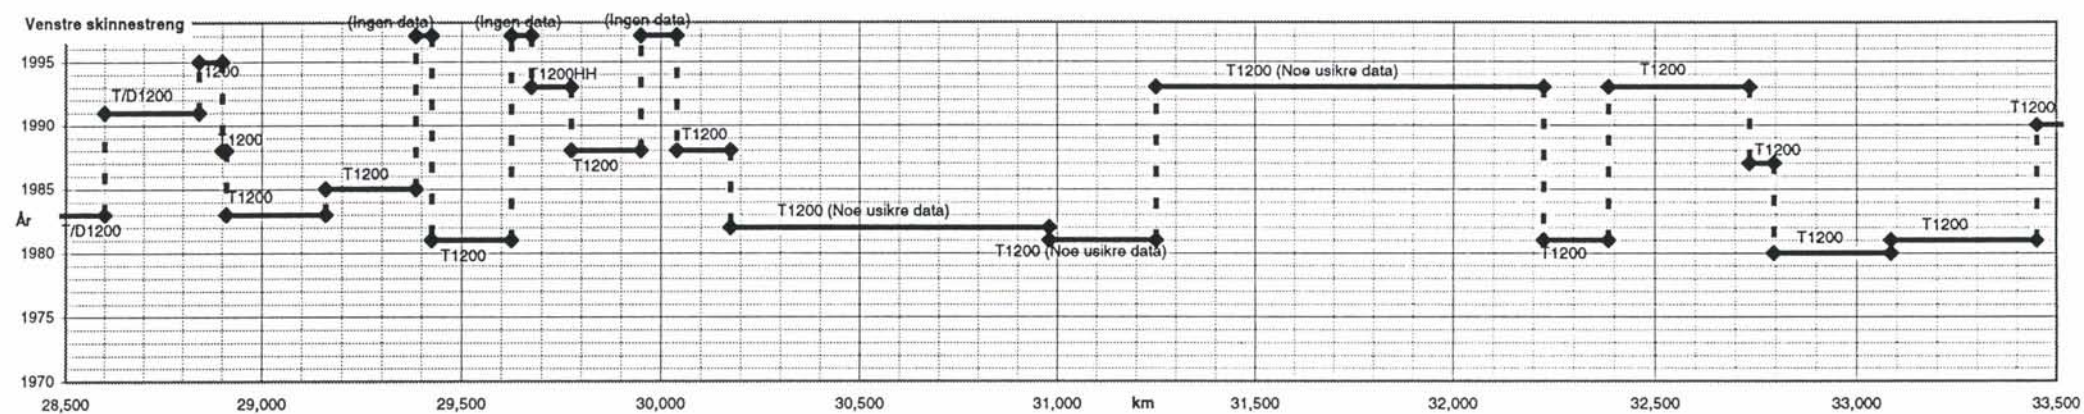
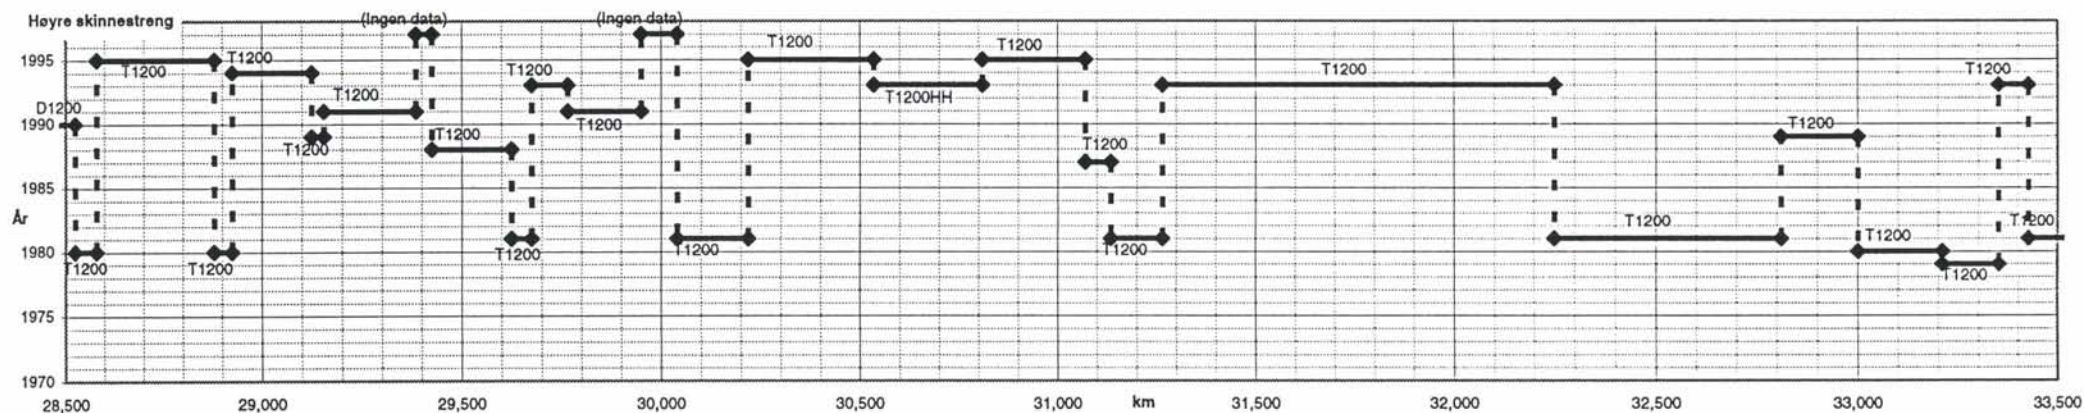
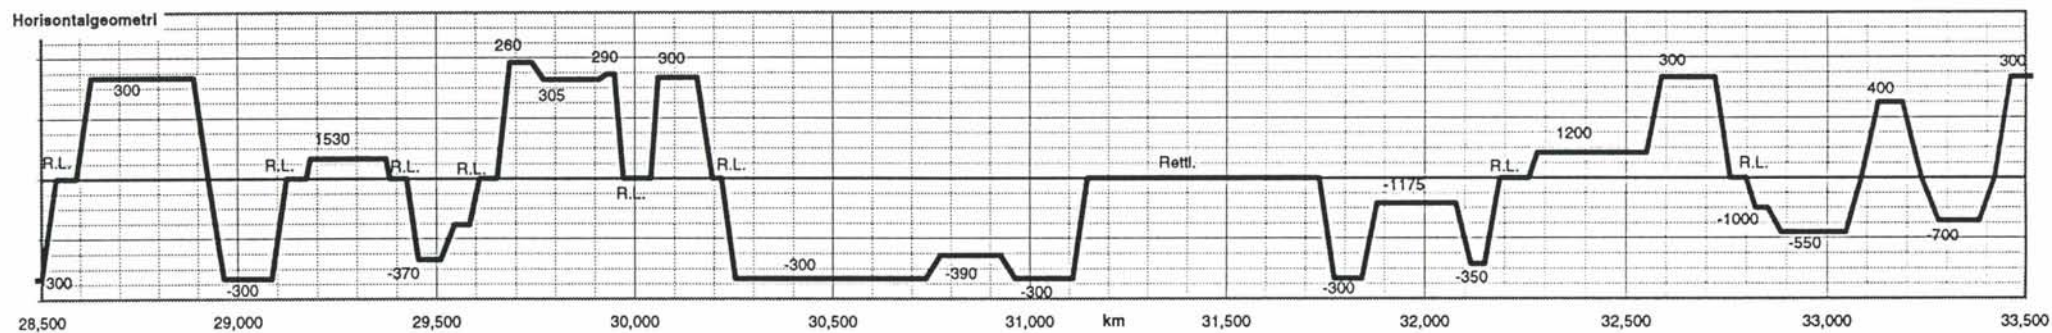
Fra km 28,500 til km 33,500

# Ofoibanen Skinner: Innleggingsår og stålqualität sett i forhold til horisontalgeometri

(Forklaring: T-Thyssen, D-Domnarvet, T/D-både Thyssen og Domnarvet, tall-stålqualität, HH-hodeherdet, /HH-både hodeherdet og ikke hodeherdet)
