# 30 TONN på Ofotbanen

Rapport 4.6

## DRIFT OG VEDLIKEHOLD

**Overbygning**  
**Teknisk og økonomisk analyse av**  
**nåværende situasjon**

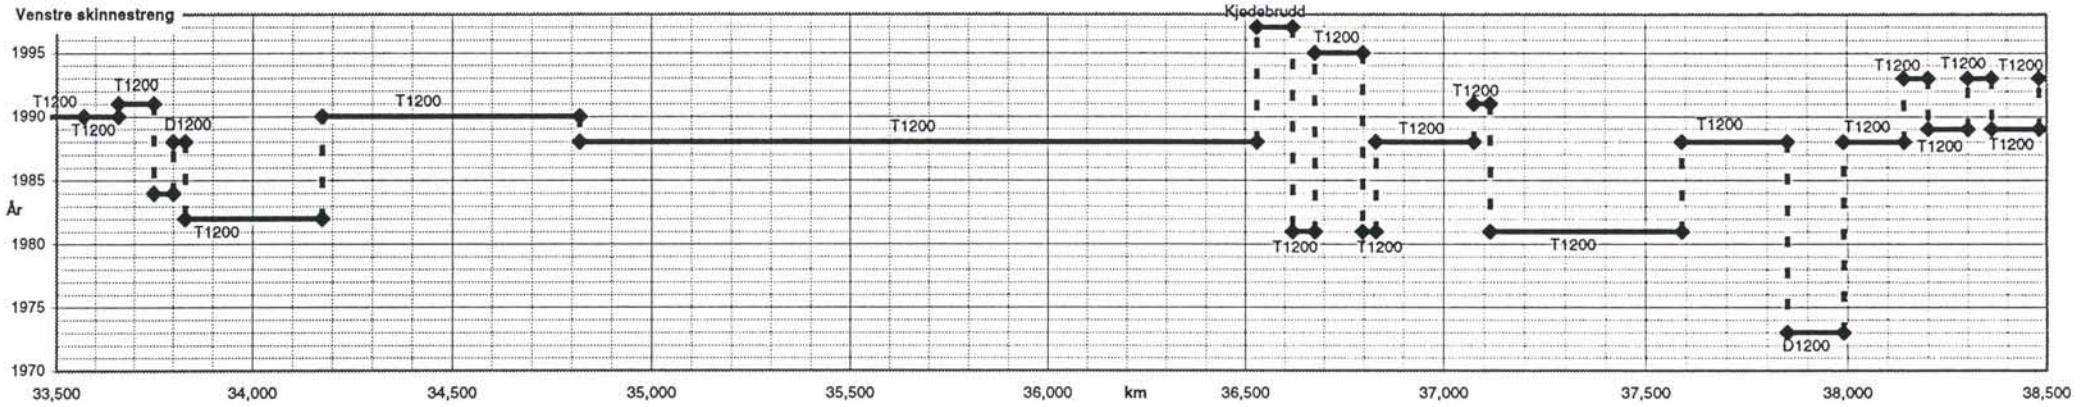
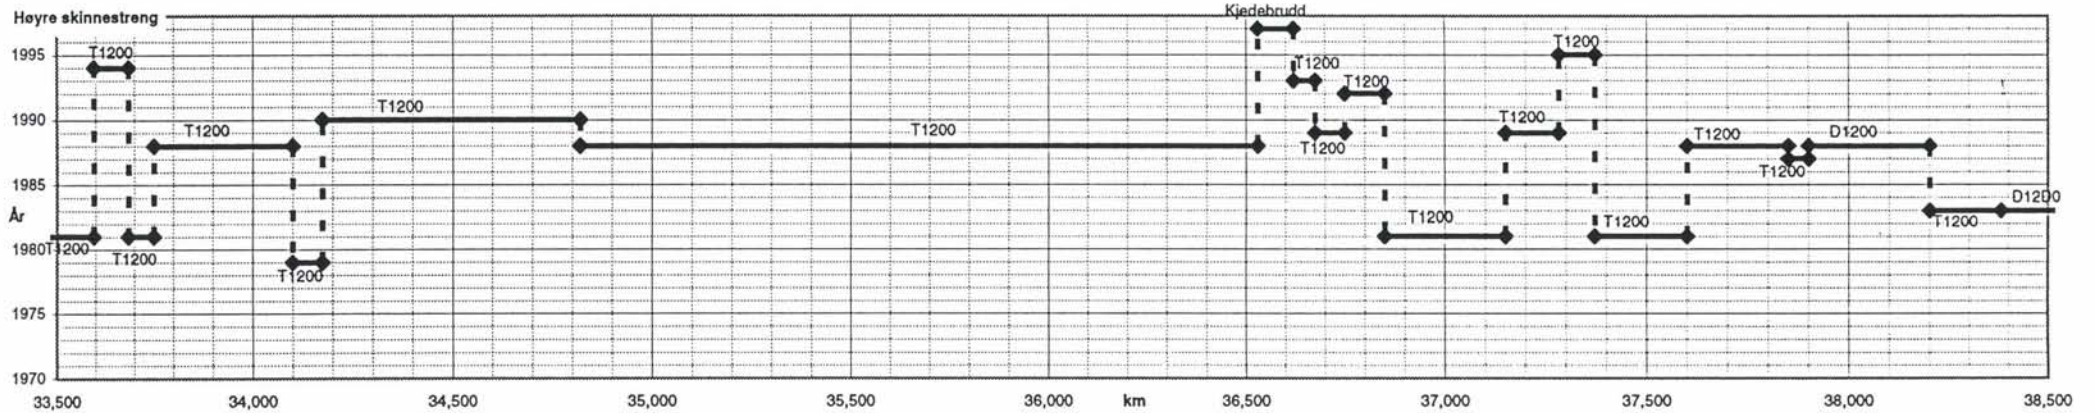
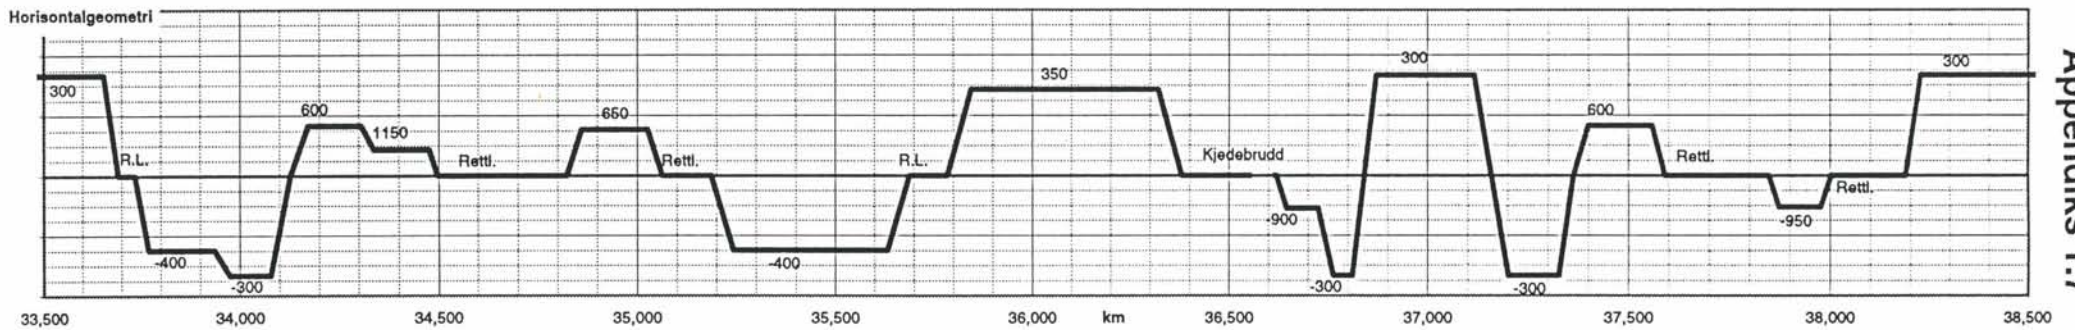
Fra km 33,500 til km 38,500

## Skinner: Innleggingsår og stålkvalitet sett i forhold til horisontalgeometri

(Forklaring: T-Thyssen, D-Domnarvet, T/D-både Thyssen og Domnarvet, tall-stålkvalitet, HH-hodeherdet, /HH-både hodeherdet og ikke hodeherdet)

*Appendiks 1* viser en oversikt over innleggingsår og stålkvalitet sett i forhold til horisontalgeometrien.

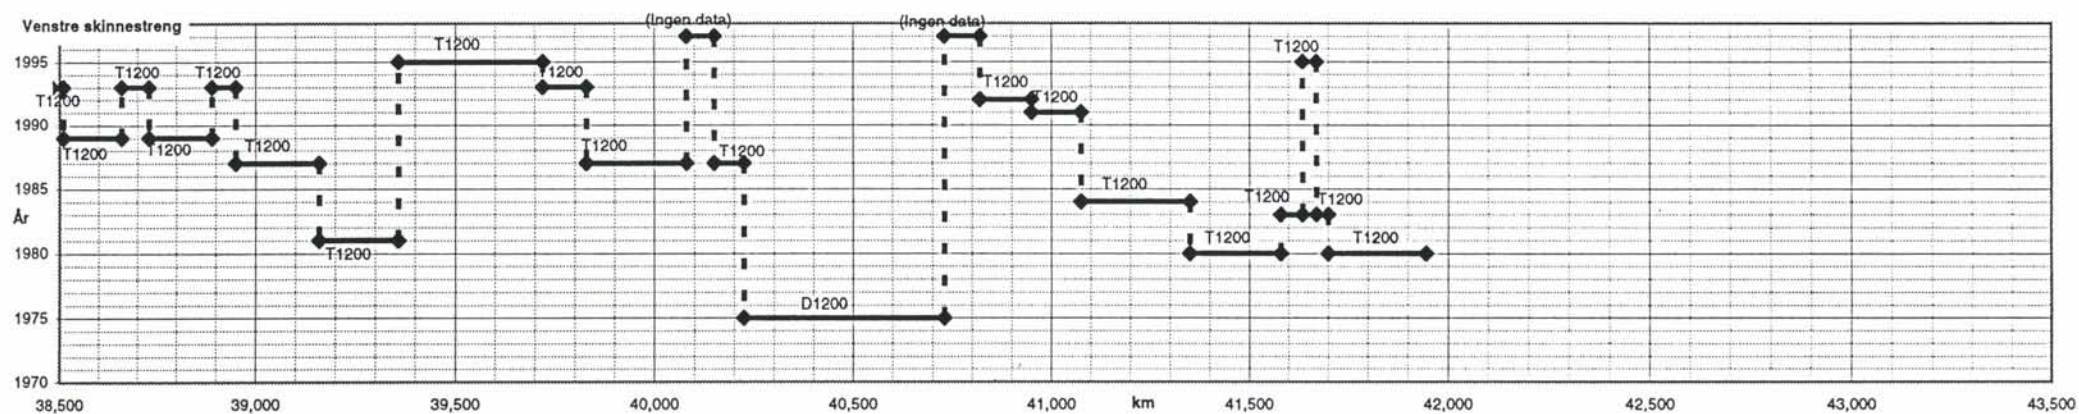
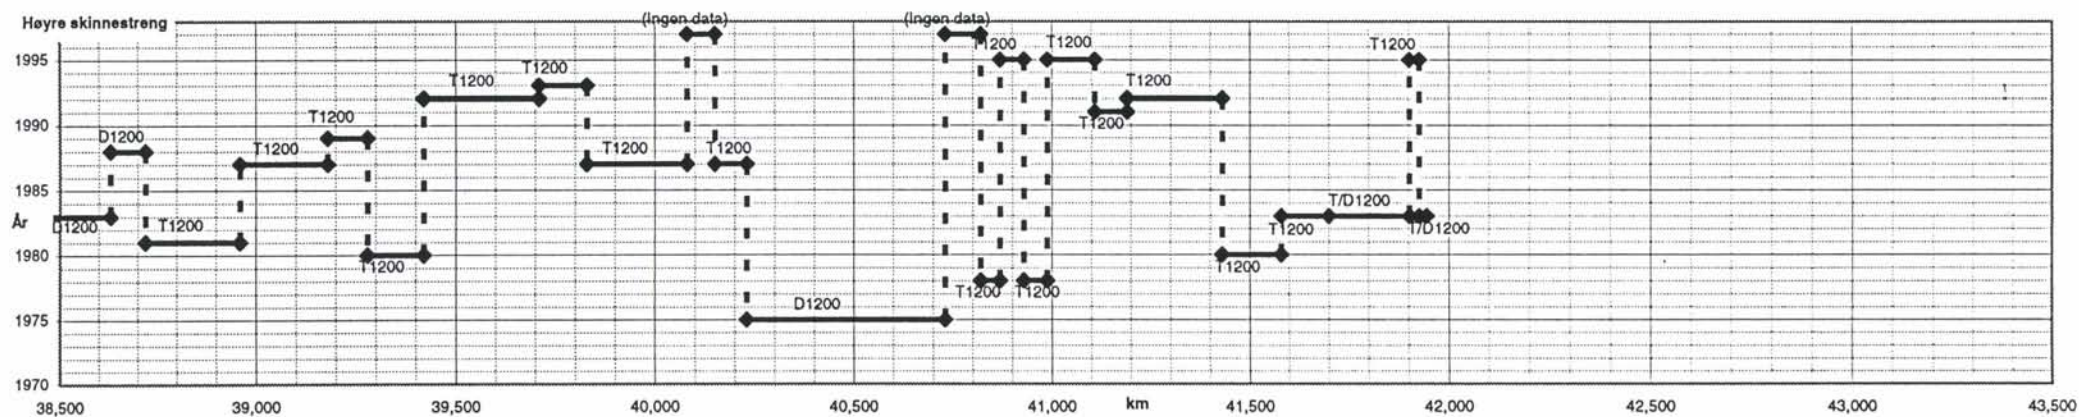
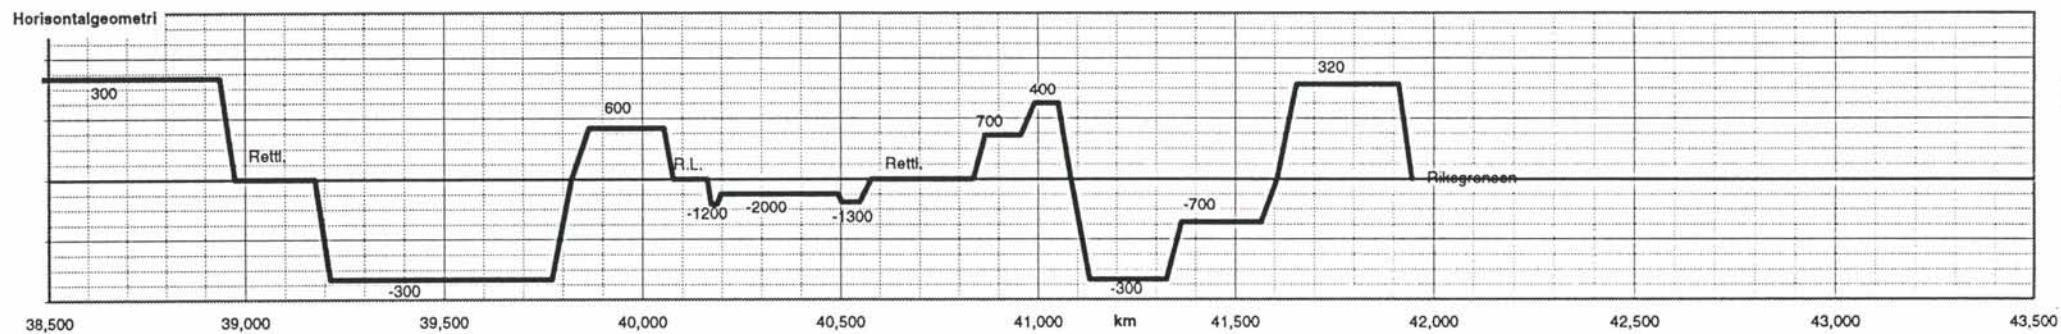
Fra km 38,500 til km 43,500

## Skinner: Innleggingsår og stålqualität sett i forhold til horisontalgeometri

(Forklaring: T-Thyssen, D-Domnarvet, T/D-både Thyssen og Domnarvet, tall-stålqualität, HH-hodeherdet, /HH-både hodeherdet og ikke hodeherdet)

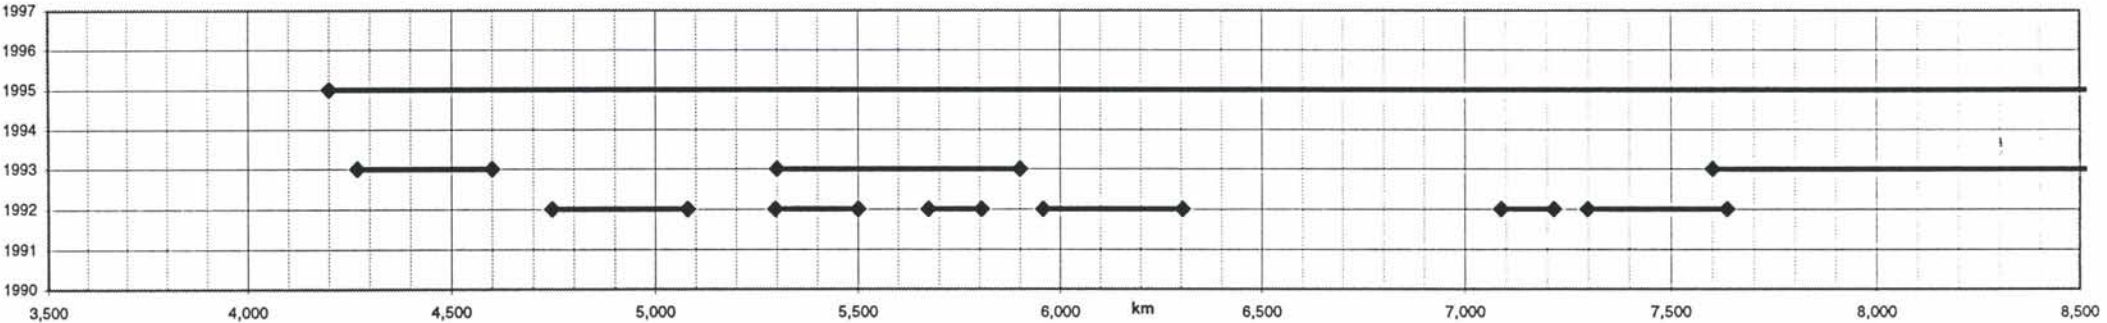
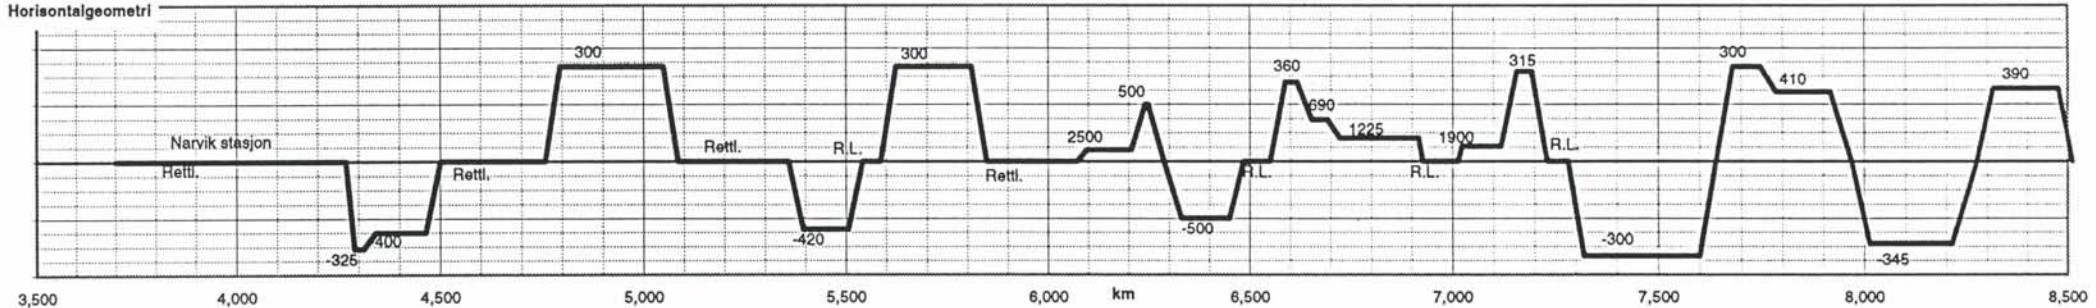
Skinnesliping i årene 1992,1993 og 1995 sett i forhold til horisontalgeometri  
 Fra km 3,5 til km 8,5

I 1992 og 1993 ble h.h.v. 10.831 og 19.230 spm (spormeter) slipt med alt fra 4 til 11 passasjer. I 1995 ble 25.600 spm slipt, og behovet for antall passasjer har avtatt og ligger nå på 4 - 6 overfarter. Med en slik størrelsesorden på sliping betyr det at hele banen slipes gjennomsnittelig hvert 4. år eller etter ca. 90 MBT. [Se figur 3.4.3.i og *appendiks 2*]

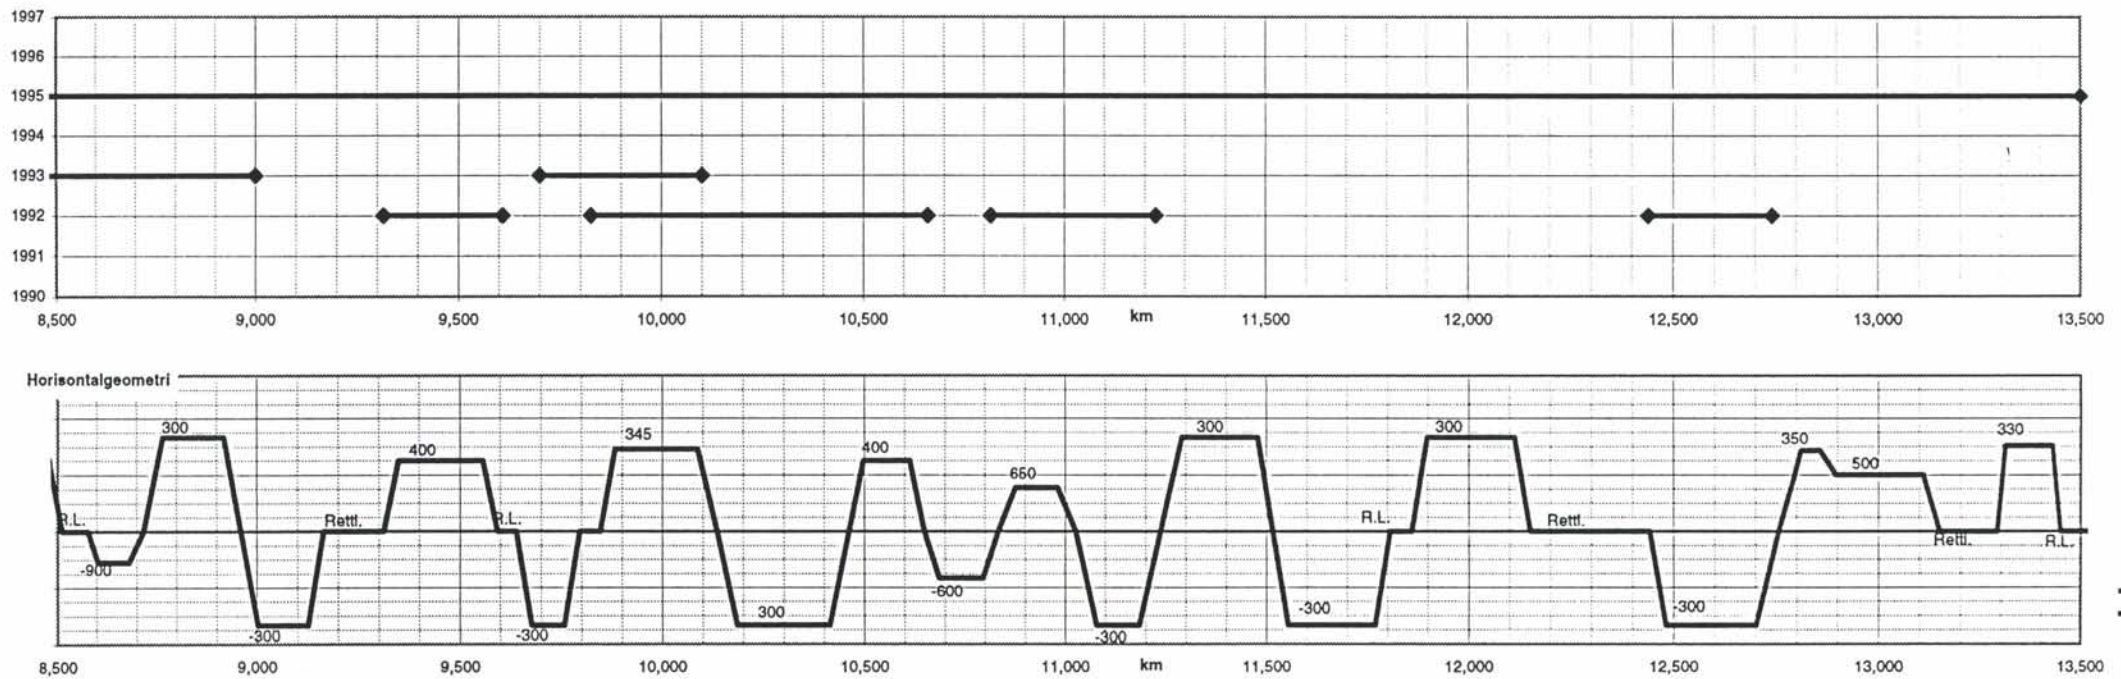
Skinnesliping i årene 1992,1993 og 1995 sett i forhold til horisontalgeometri  
 Fra km 8,5 til km 13,5

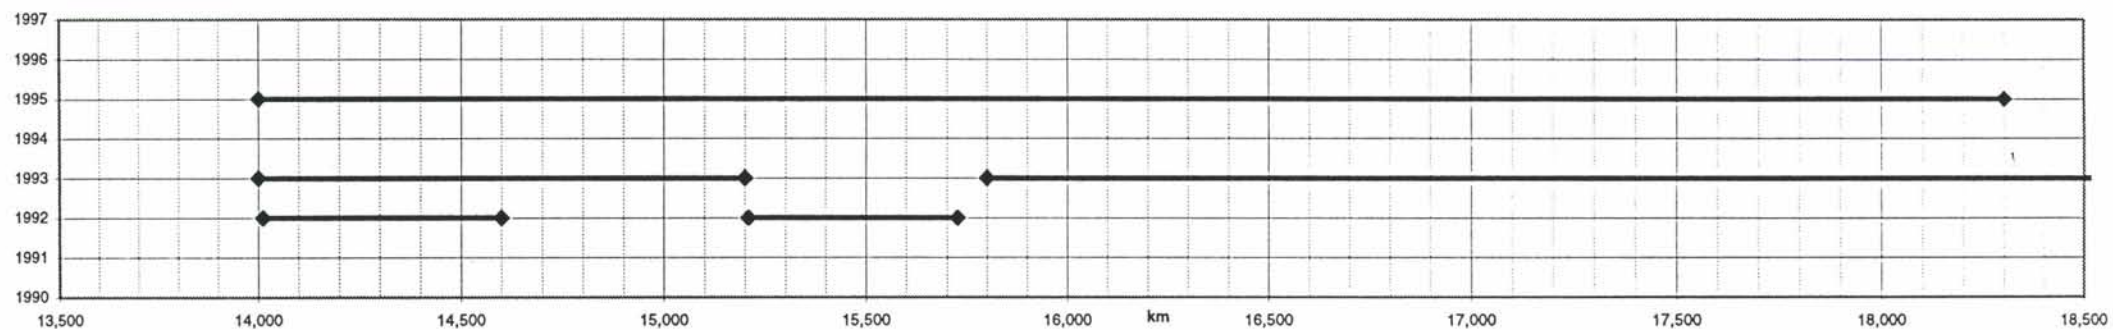
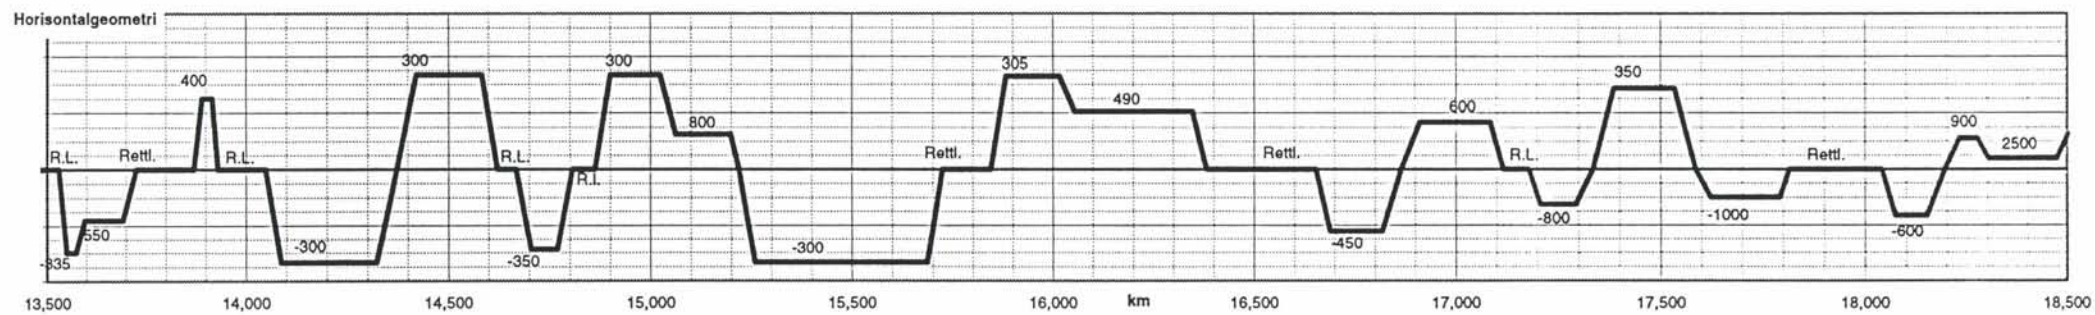
Skinnesliping i årene 1992,1993 og 1995 sett i forhold til horisontalgeometri  
 Fra km 13,5 til km 18,5

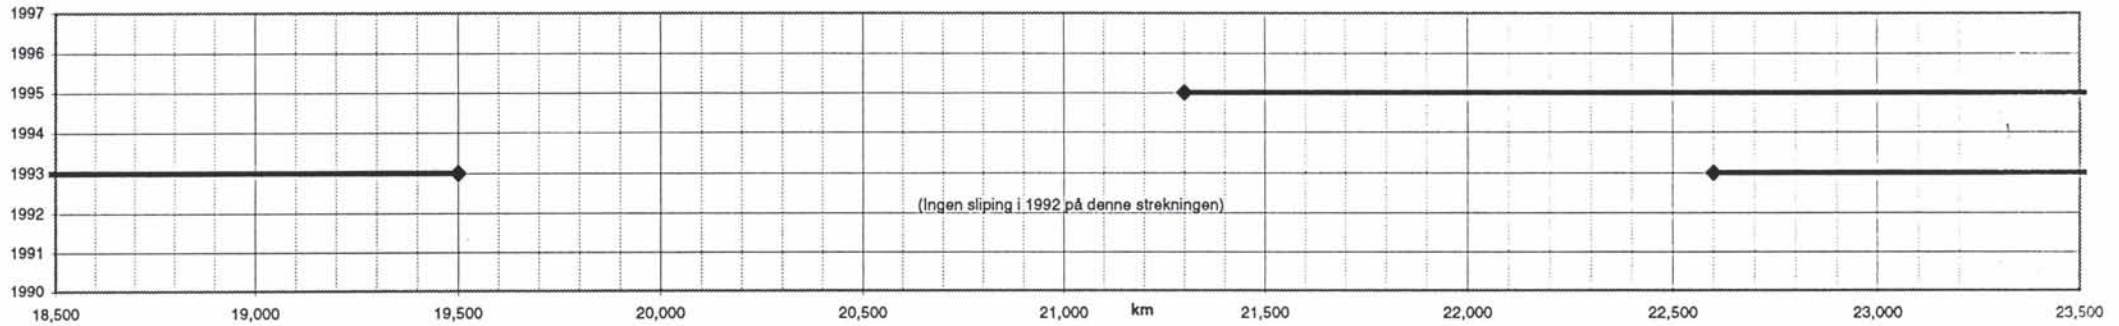
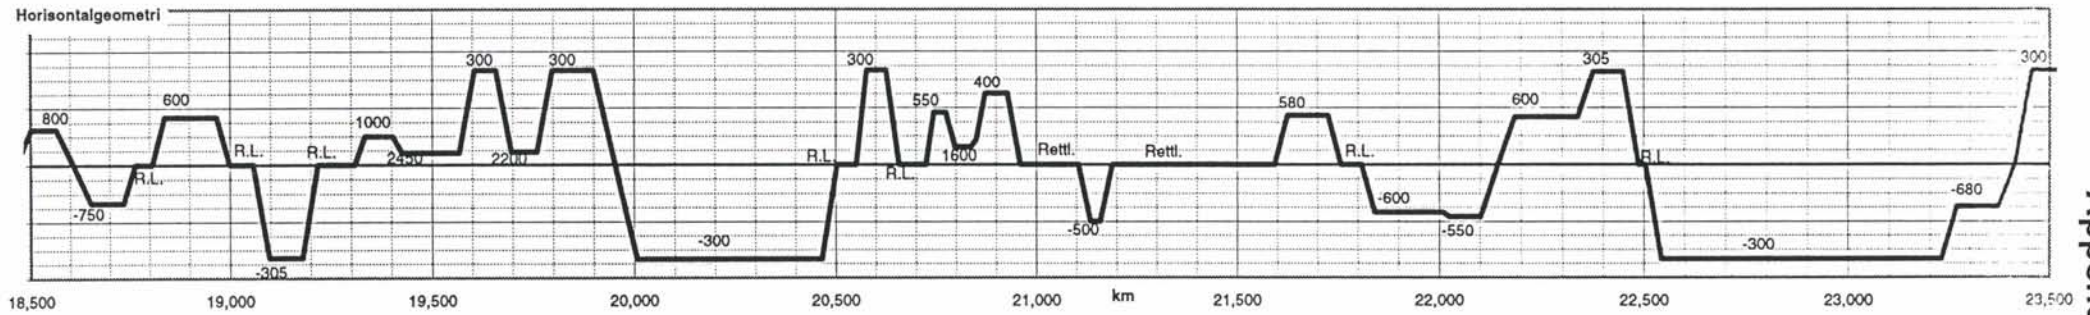
Skinnesliping i årene 1992,1993 og 1995 sett i forhold til horisontalgeometri  
Fra km 18,5 til km 23,5

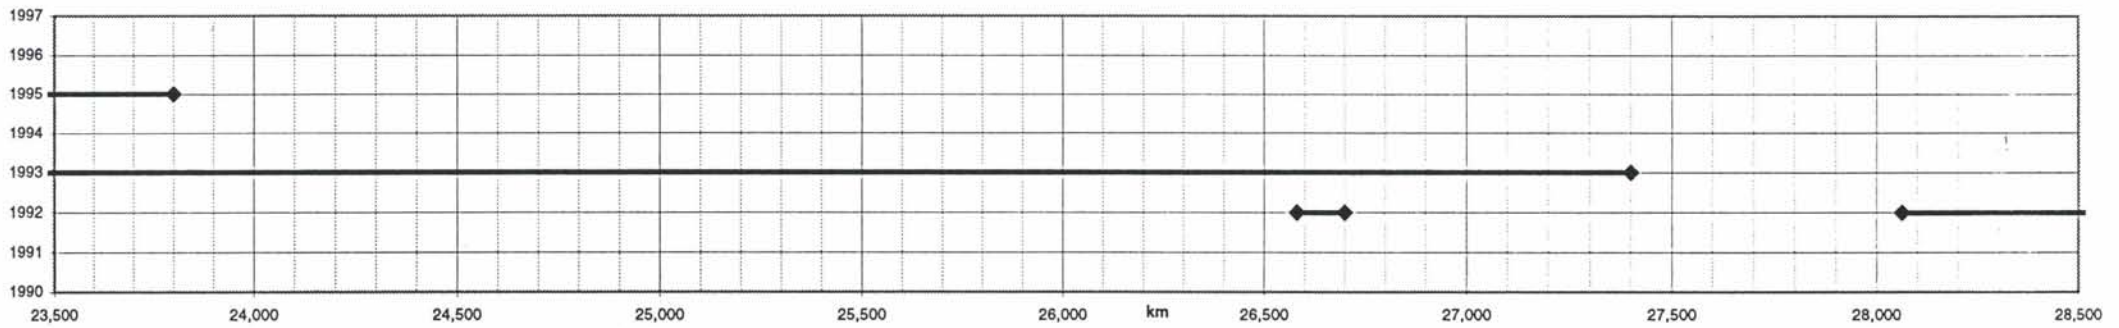
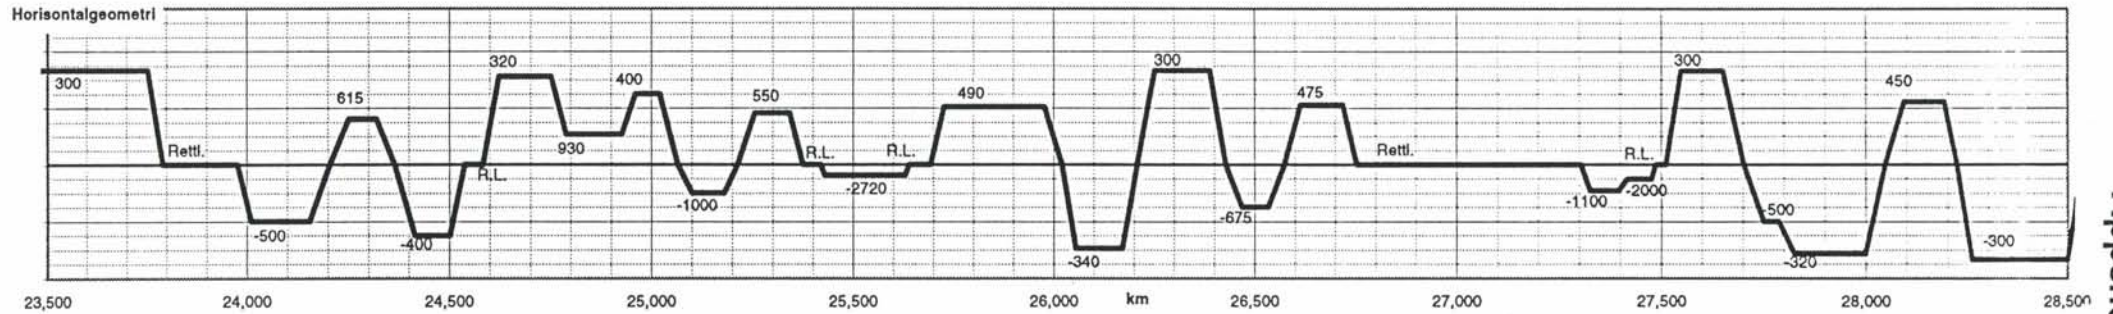
Skinnesliping i årene 1992,1993 og 1995 sett i forhold til horisontalgeometri  
 Fra km 23,5 til km 28,5

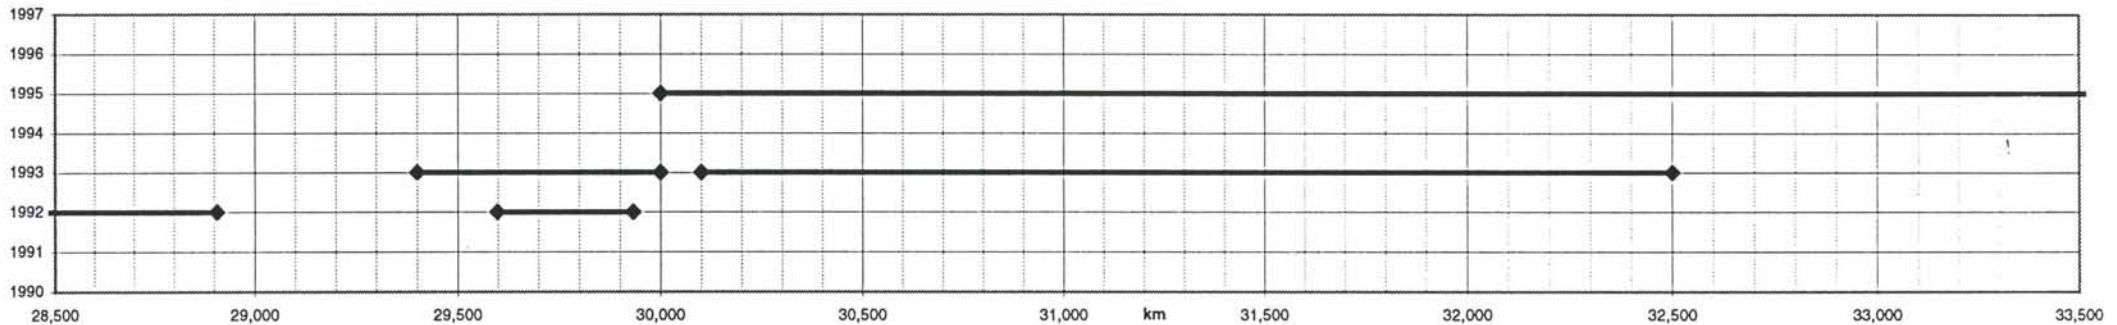
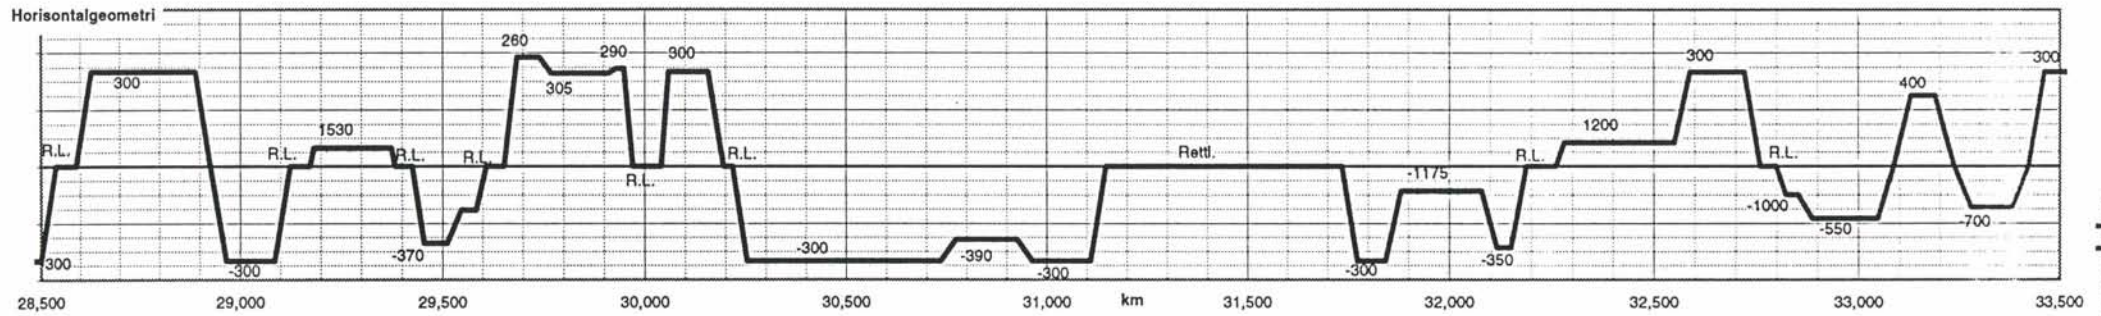
Skinnesliping i årene 1992,1993 og 1995 sett i forhold til horisontalgeometri  
 Fra km 28,5 til km 33,5

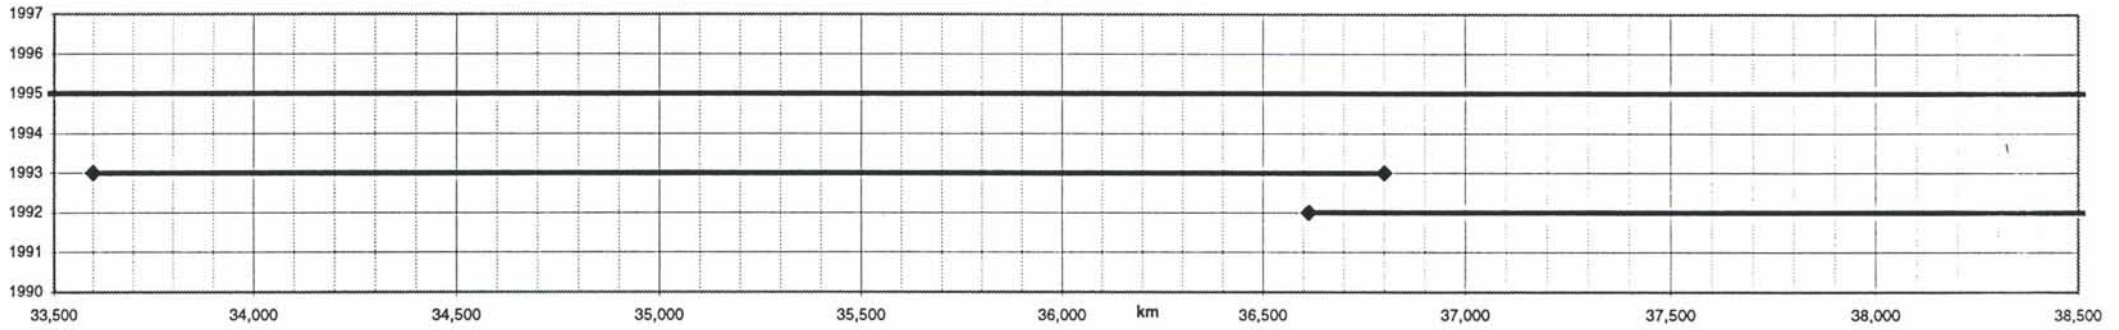
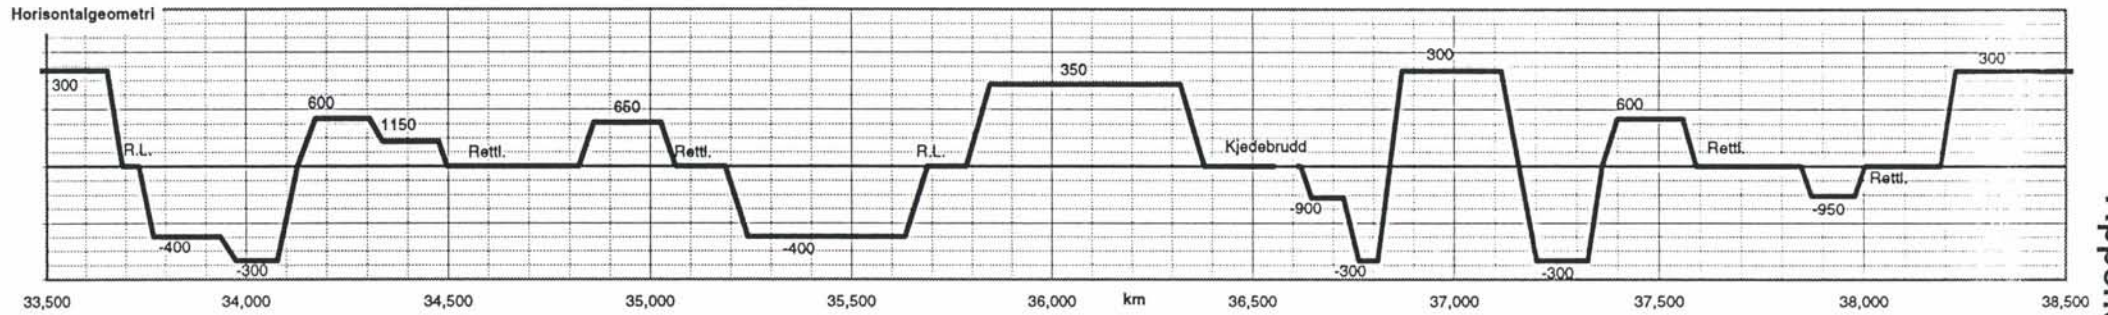
Skinnesliping i årene 1992,1993 og 1995 sett i forhold til horisontalgeometri  
Fra km 33,5 til km 38,5

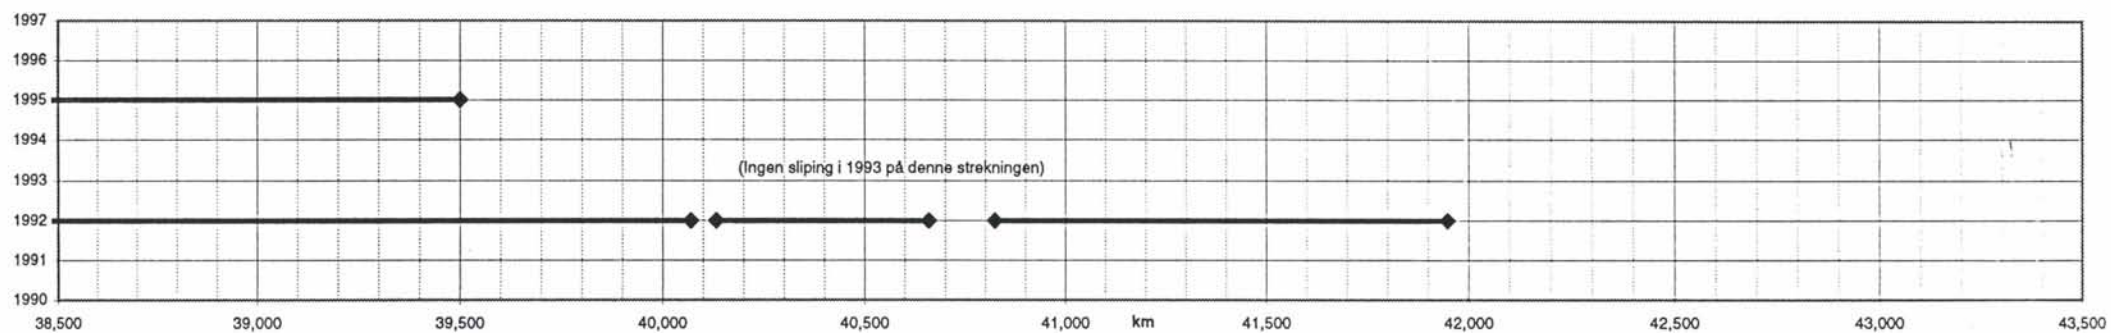
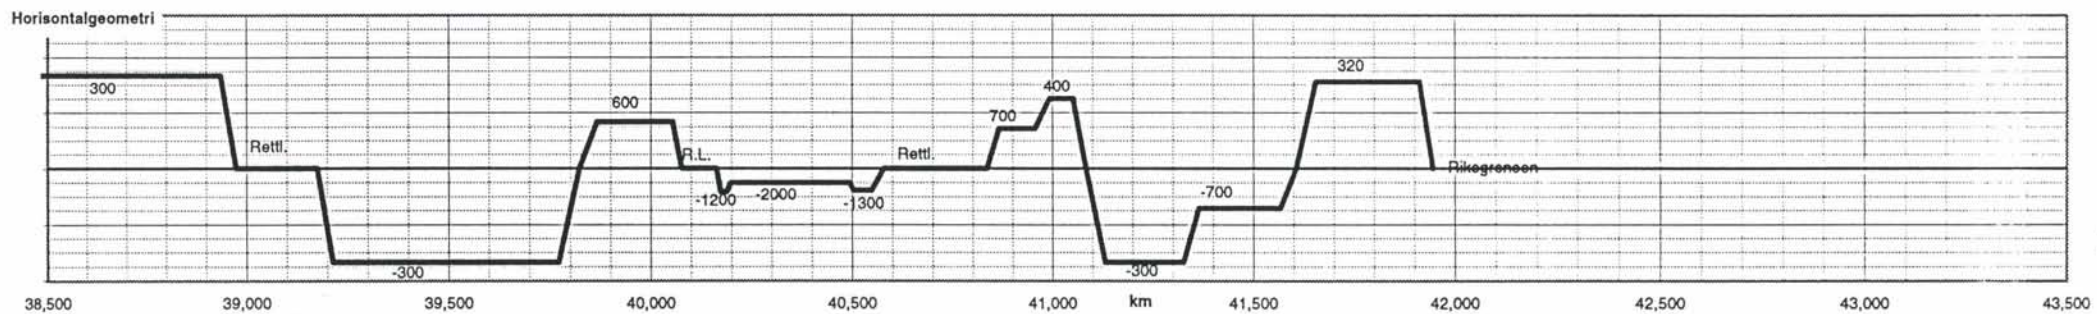
Skinnerliping i årene 1992,1993 og 1995 sett i forhold til horisontalgeometri  
Fra km 38,5 til km 43,5

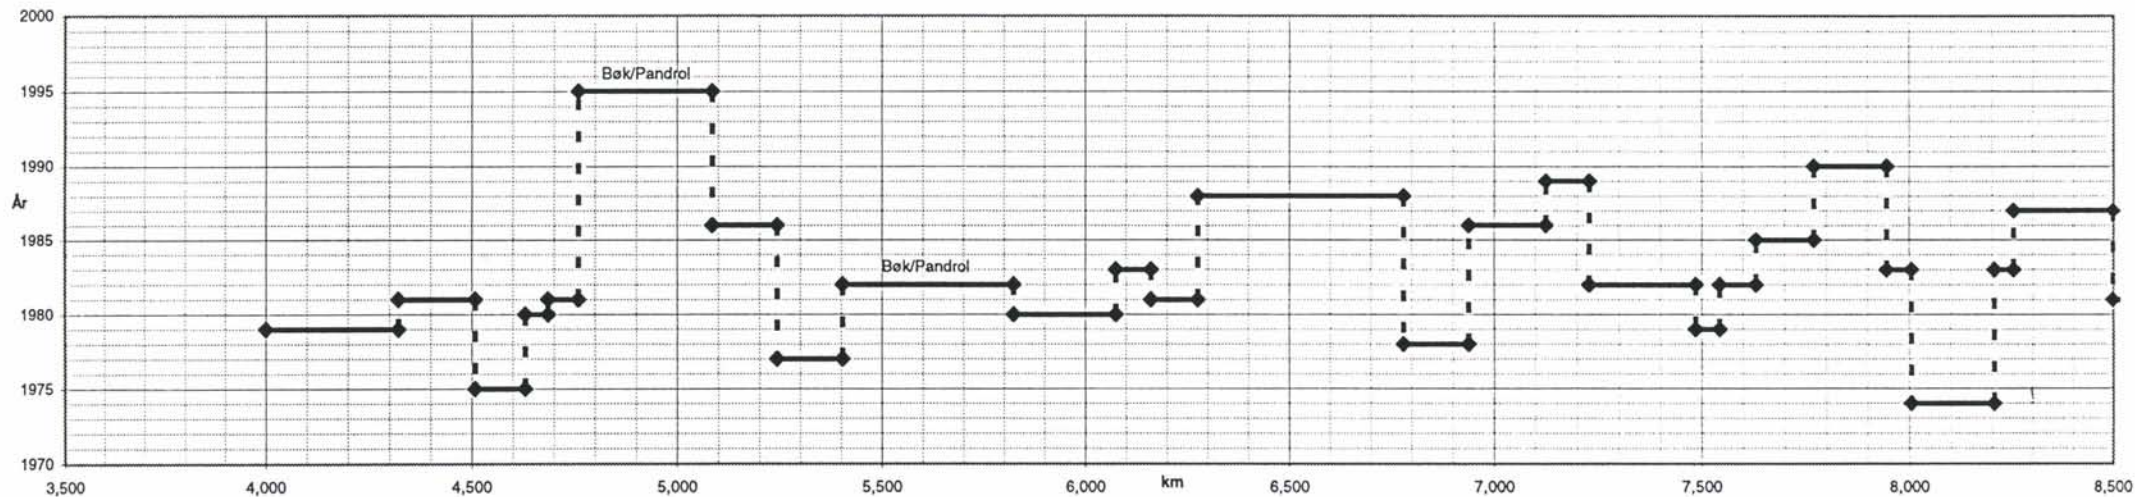
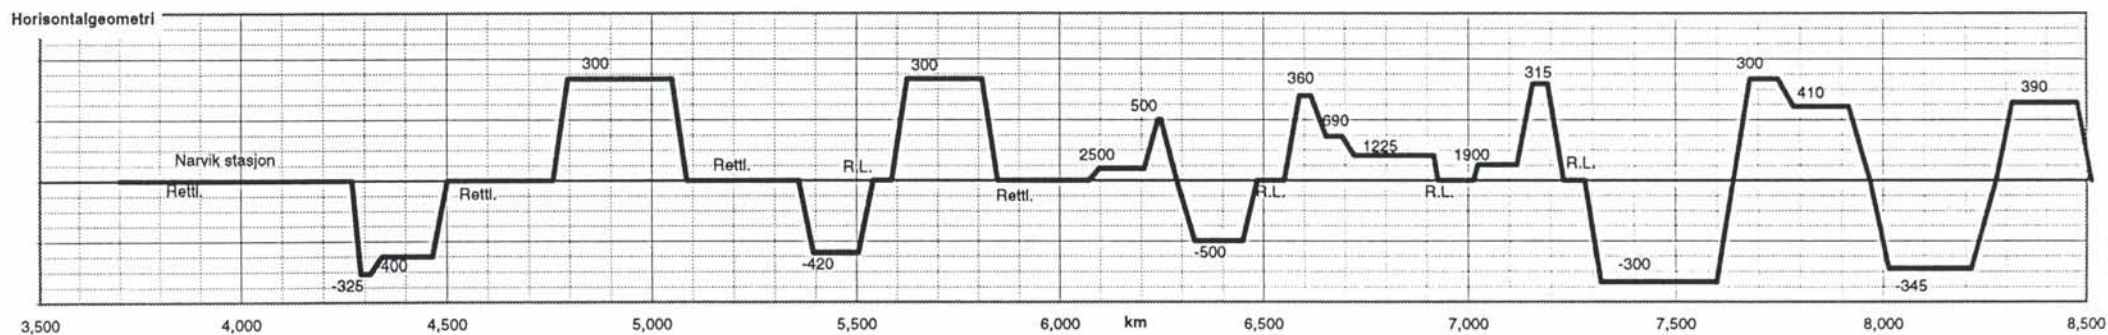
Fra km 3,5 til 8,5

Sviller: Innleggingsår. (Hvis ikke annet er nevnt er svillene av bøk med Heybackbefestning)

(Dersom innleggingsår er angitt til 1997 betyr det at det mangler data for den aktuelle strekningen)

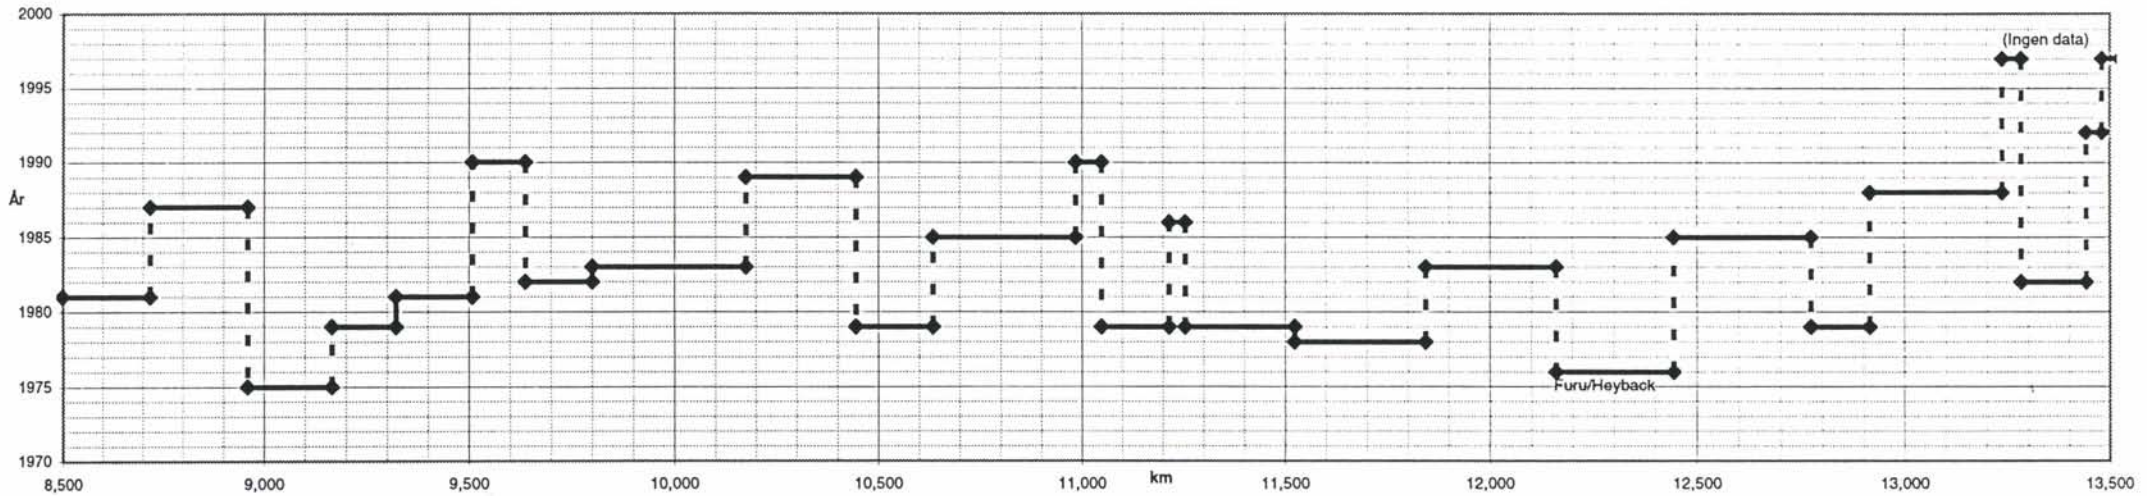
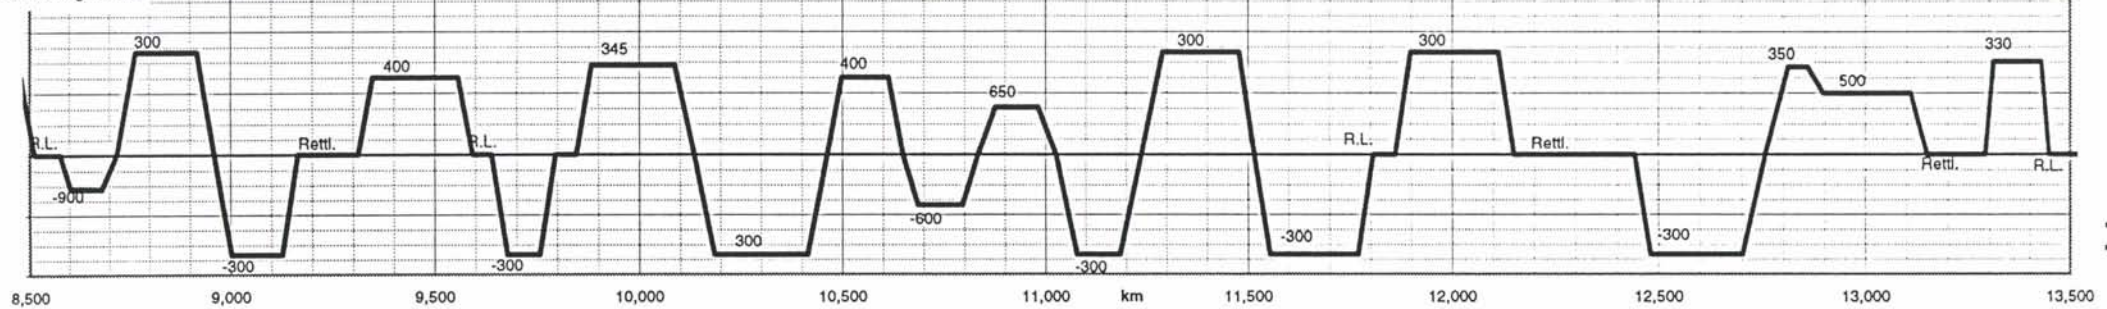
Fra km 8,5 til 13,5

Sviller: Innleggingsår. (Hvis ikke annet er nevnt er svillene av bøk med Heybackbefestning)

(Dersom innleggingsår er angitt til 1997 betyr det at det mangler data for den aktuelle strekningen)

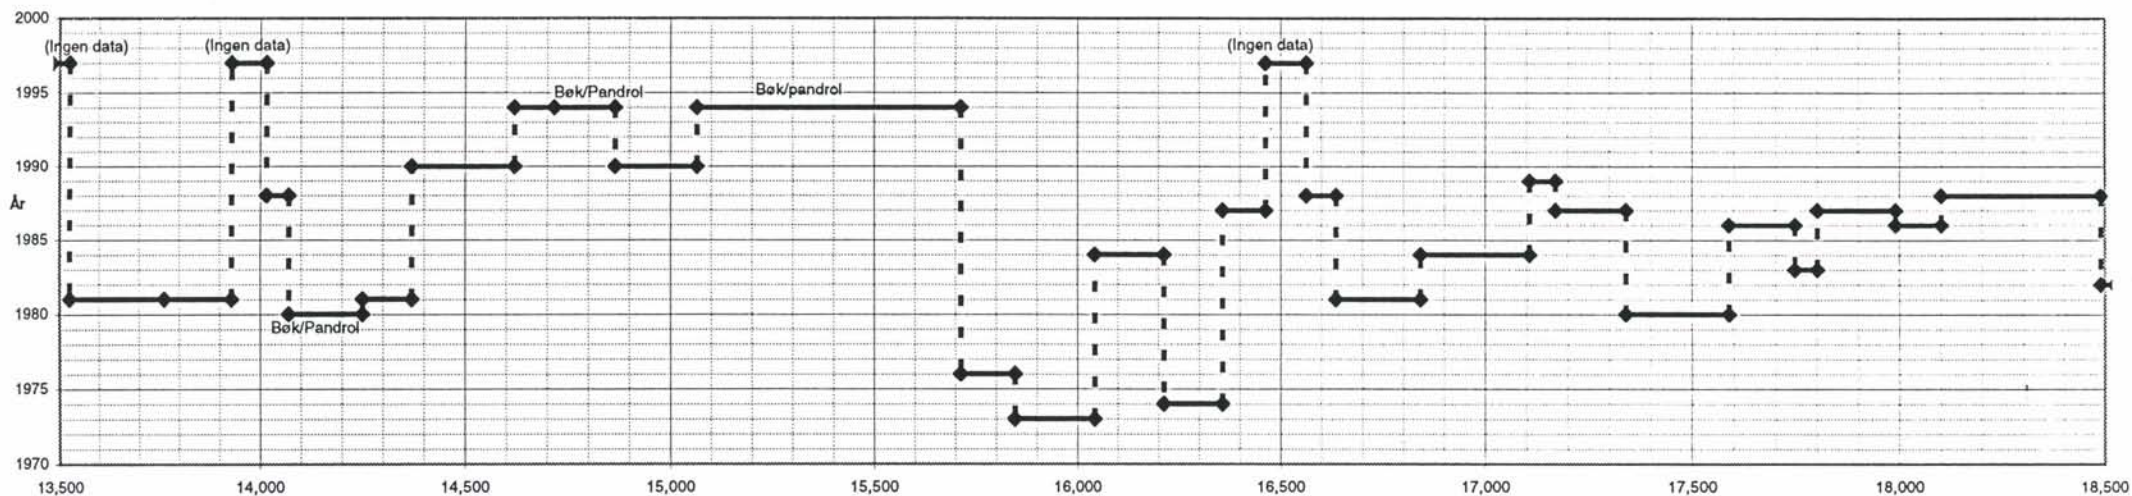
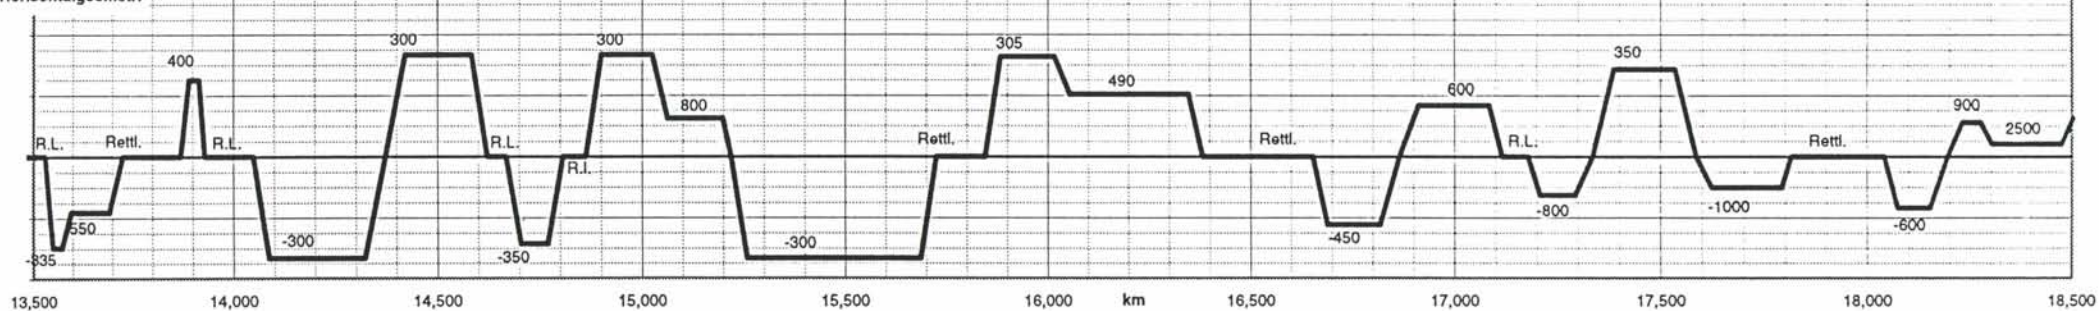
Fra km 13,5 til 18,5

Sviller: Innleggingsår. (Hvis ikke annet er nevnt er svillene av bøk med Heybackbefestning)

(Dersom innleggingsår er angitt til 1997 betyr det at det mangler data for den aktuelle strekningen)
