# 30 TONN på Ofotbanen

Rapport 4.6

## DRIFT OG VEDLIKEHOLD

**Overbygning**  
**Teknisk og økonomisk analyse av**  
**nåværende situasjon**

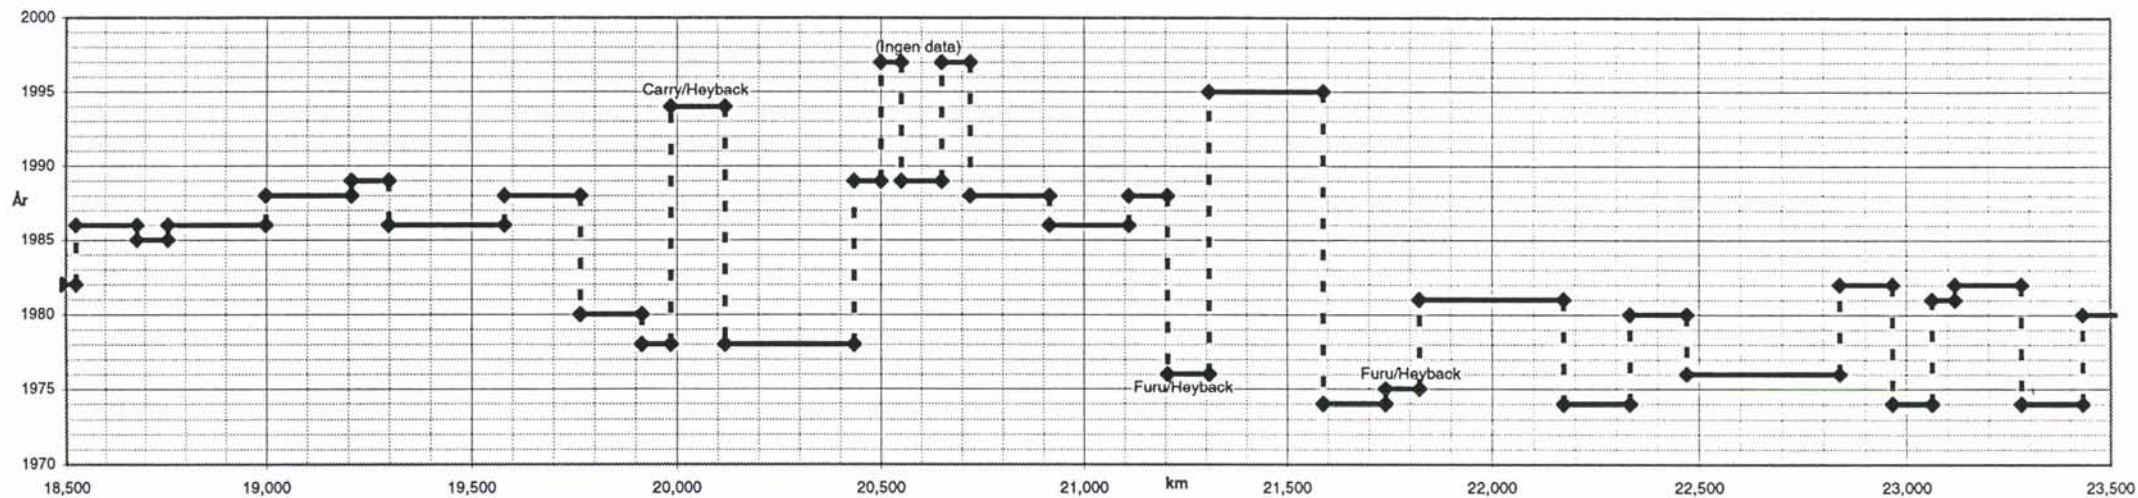
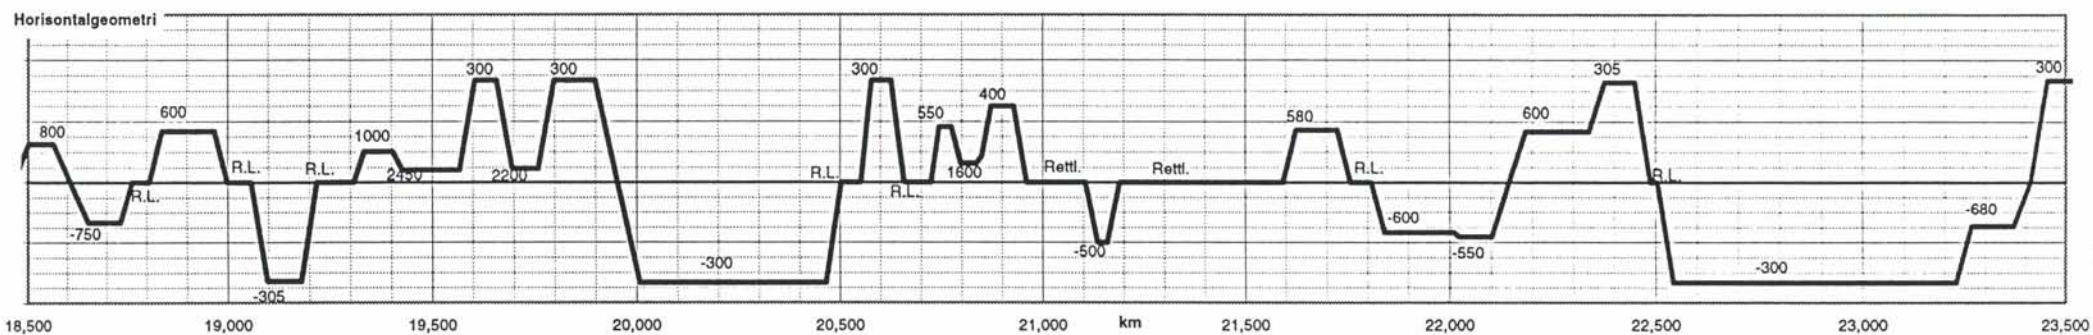
Fra km 18,5 til 23,5

Sviller: Innleggingsår. (Hvis ikke annet er nevnt er svillene av bøk med Heybackbefestning)

(Dersom innleggingsår er angitt til 1997 betyr det at det mangler data for den aktuelle strekningen)

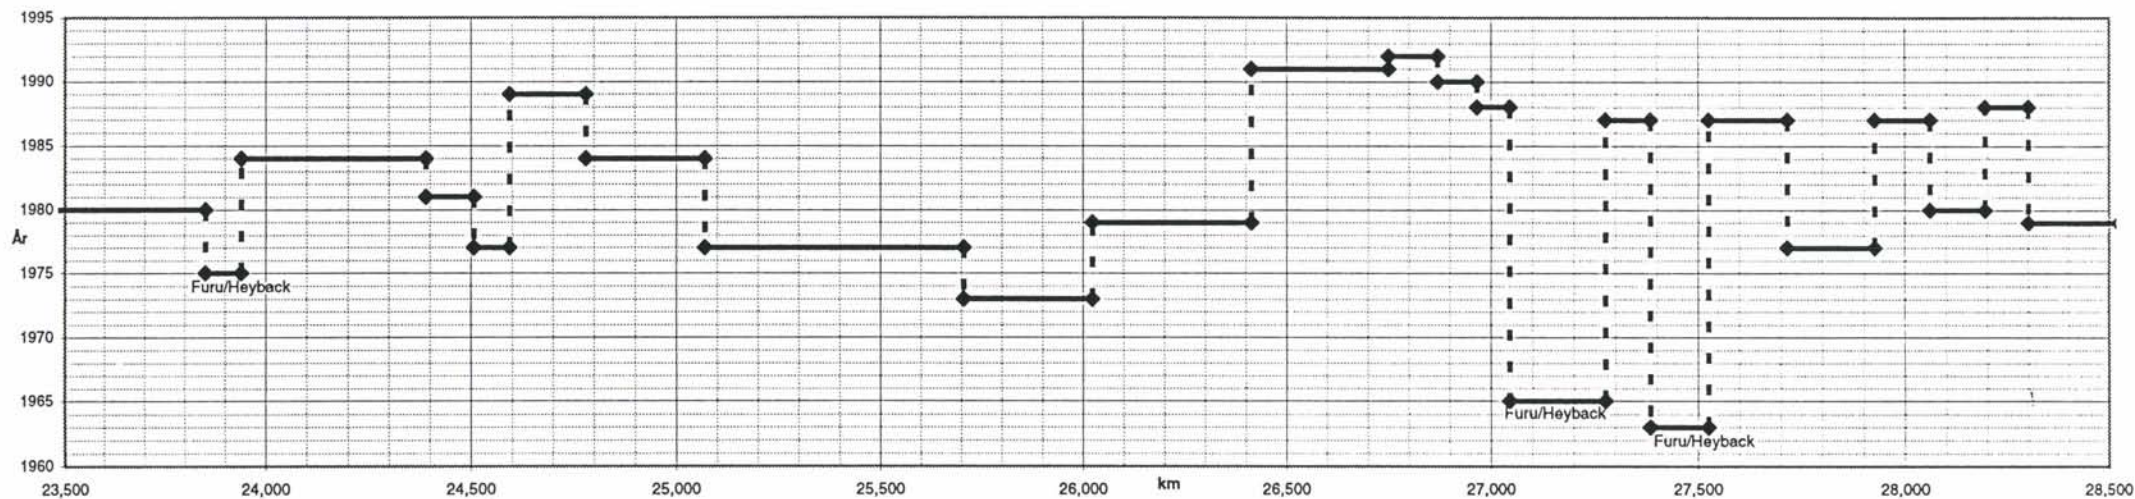
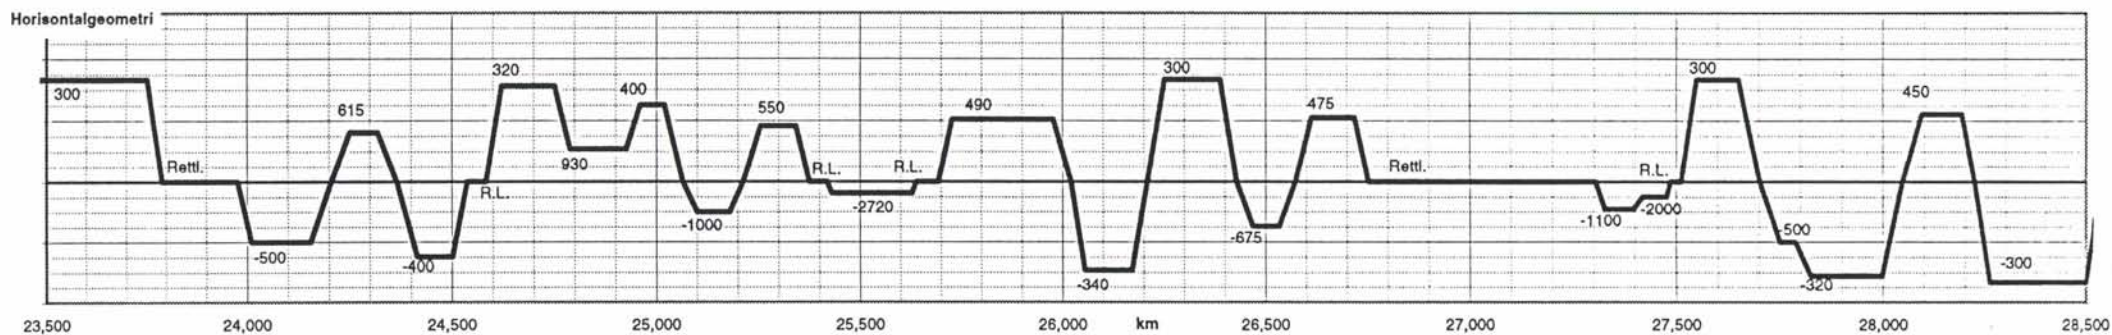
Fra km 23,5 til 28,5

Sviller: Innleggingsår. (Hvis ikke annet er nevnt er svillene av bøk med Heybackbefestning)

(Dersom innleggingsår er angitt til 1997 betyr det at det mangler data for den aktuelle strekningen)

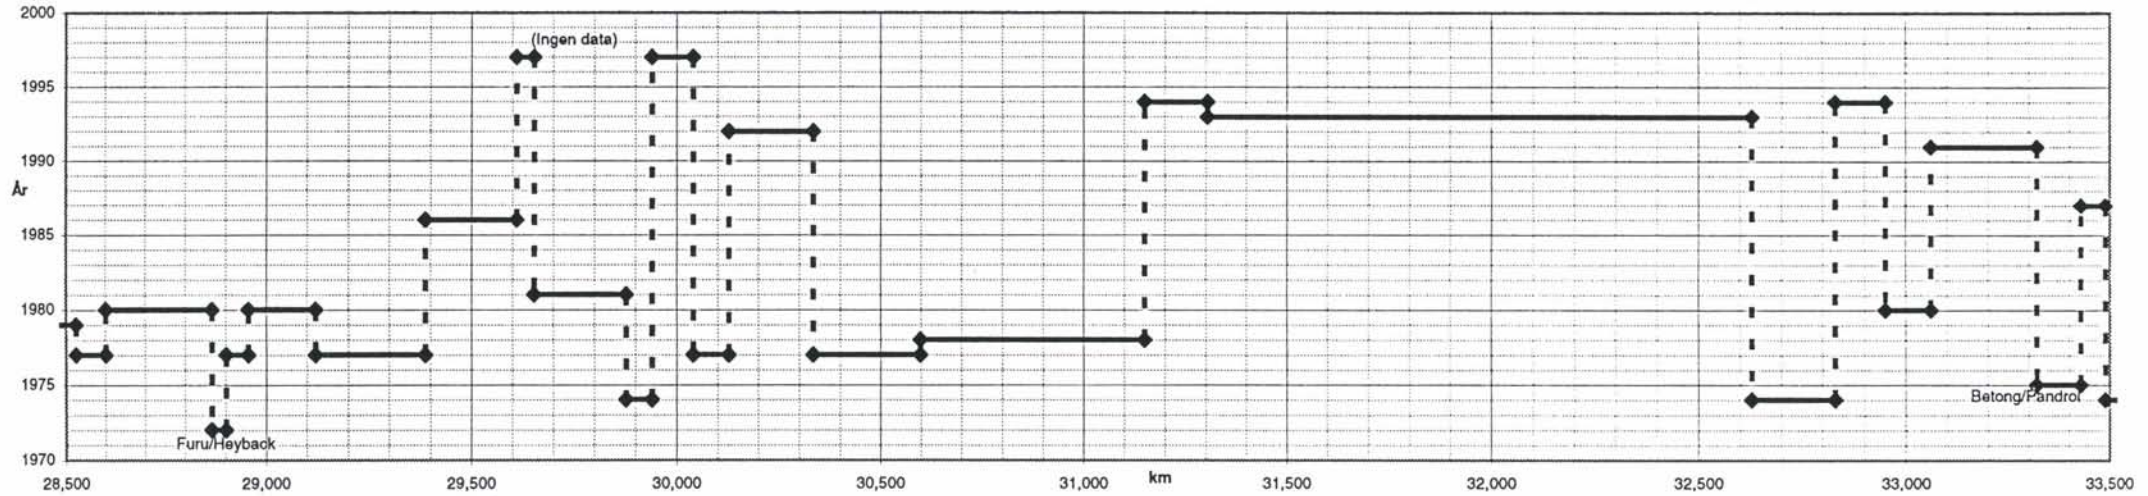
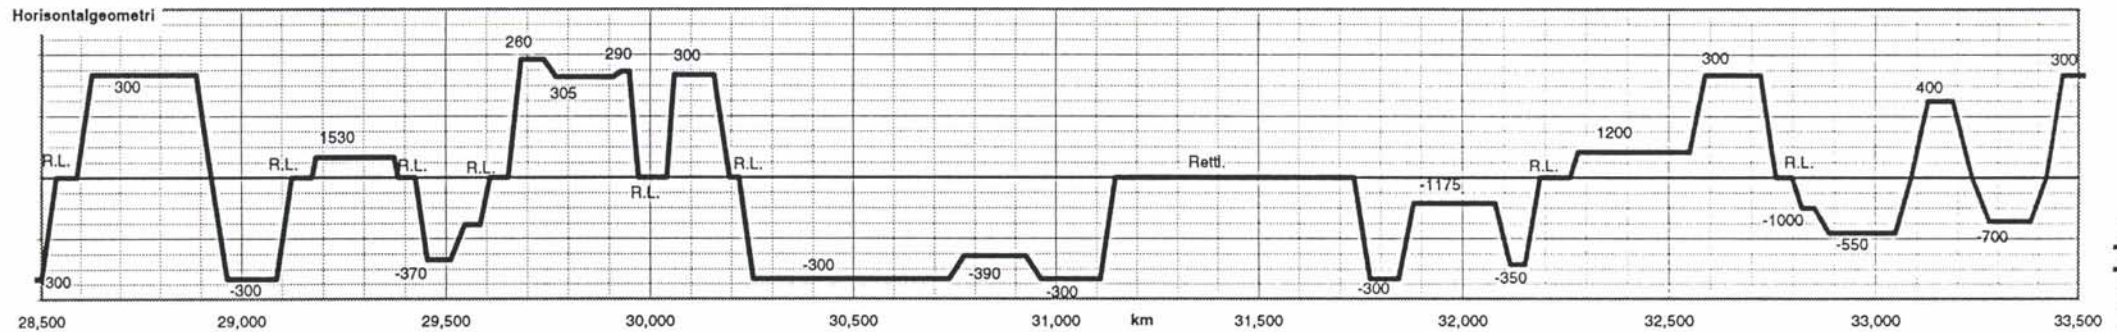
Fra km 28,5 til 33,5

Sviller: Innleggingsår. (Hvis ikke annet er nevnt er svillene av bøk med Heybackbefestning)

(Dersom innleggingsår er angitt til 1997 betyr det at det mangler data for den aktuelle strekningen)

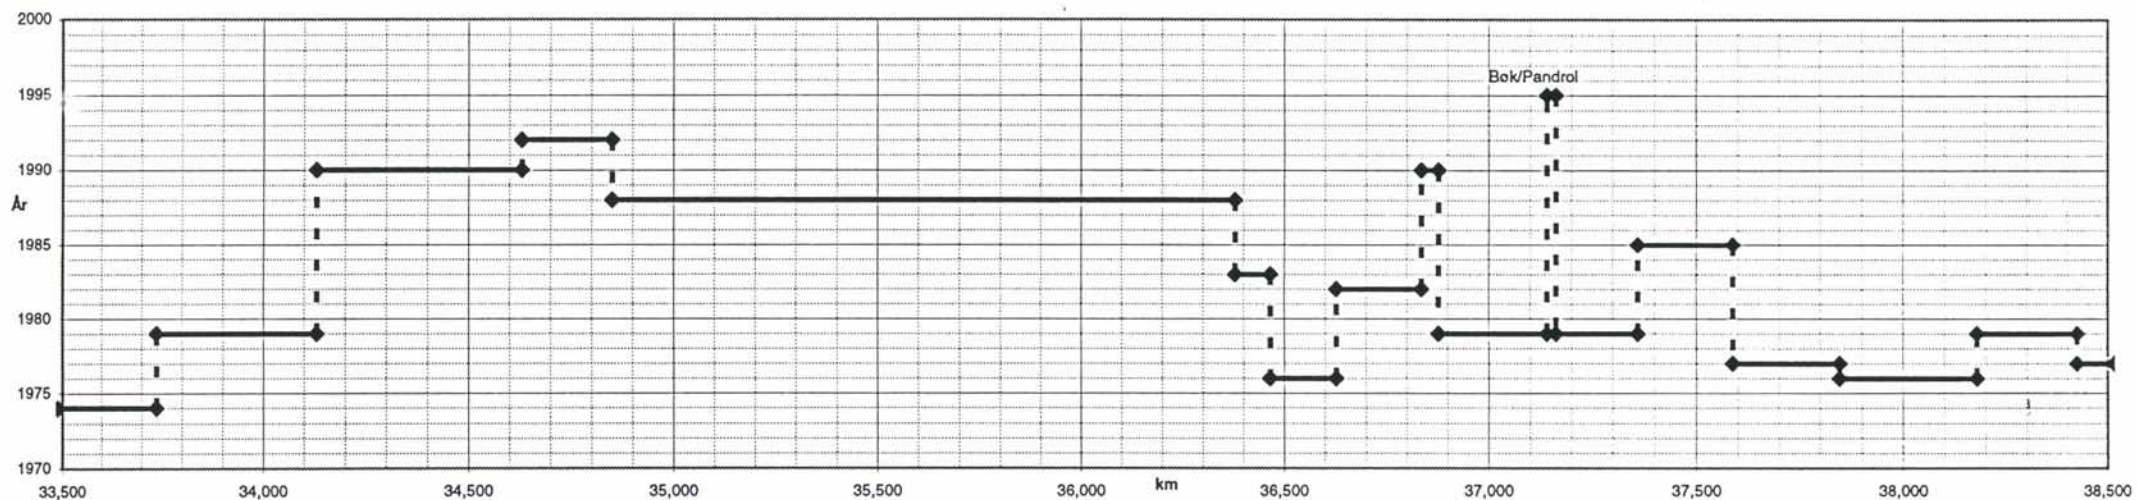
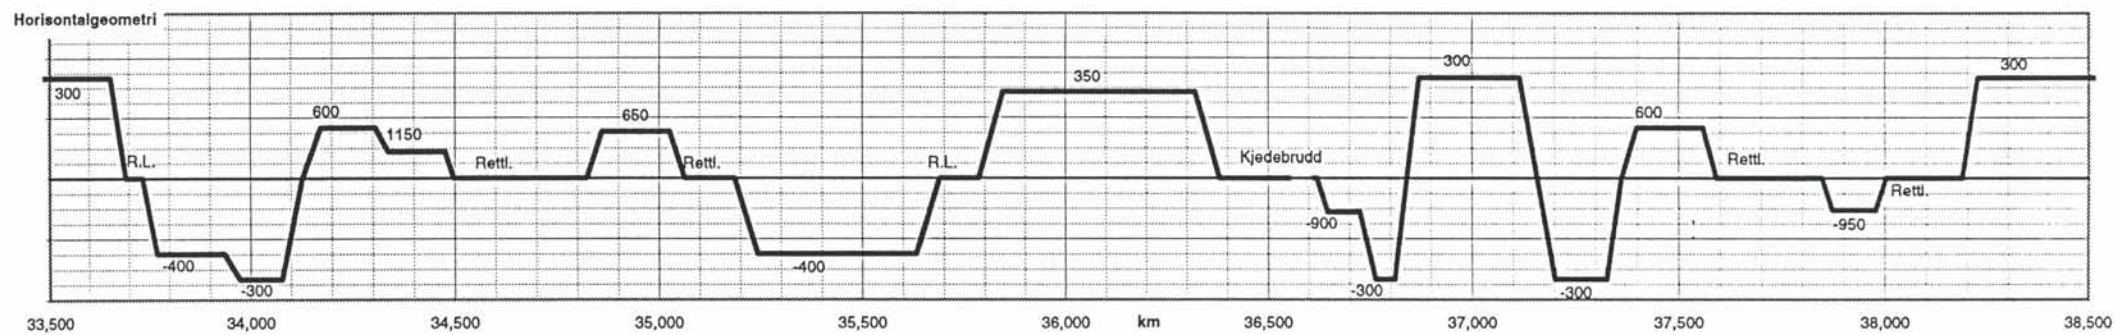
Fra km 33,5 til 38,5

Sviller: Innleggingsår. (Hvis ikke annet er nevnt er svillene av bøk med Heybackbefestning)

(Dersom innleggingsår er angitt til 1997 betyr det at det mangler data for den aktuelle strekningen)

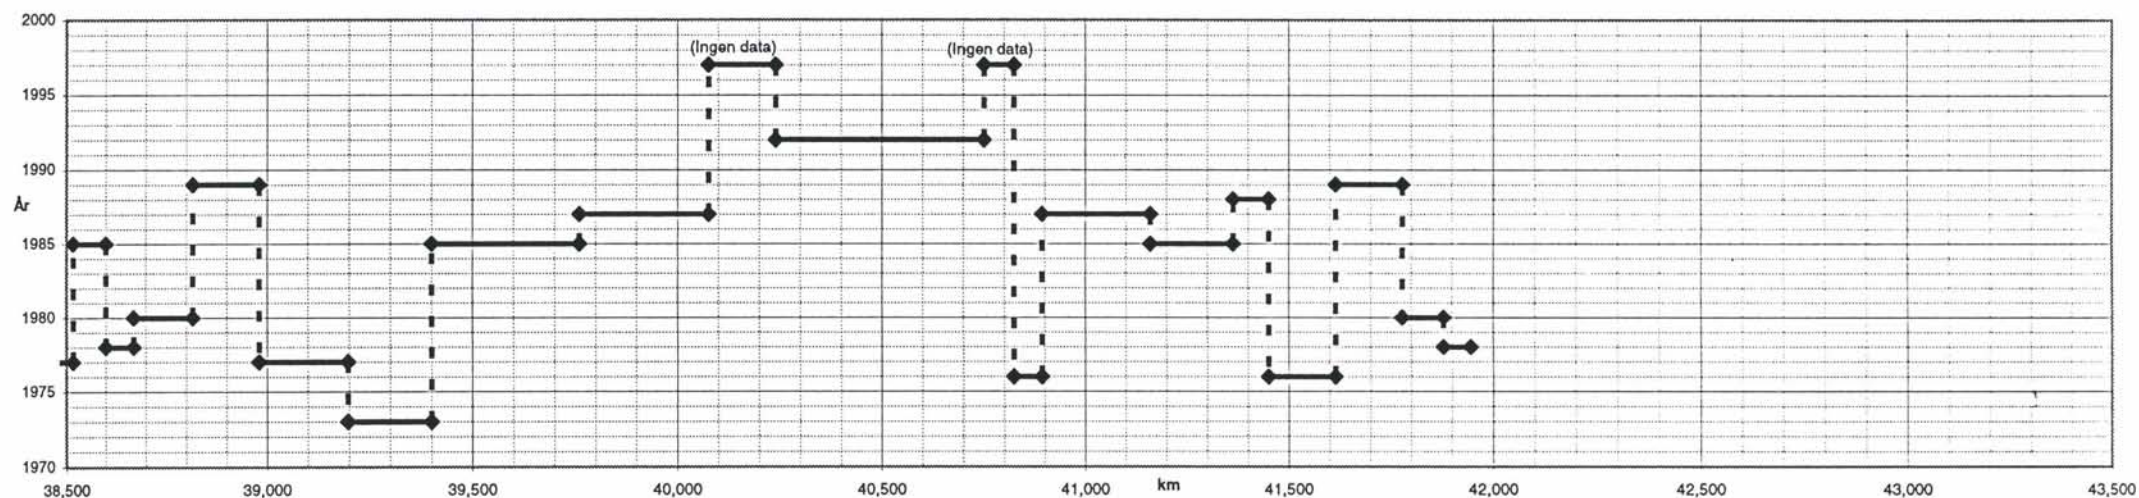
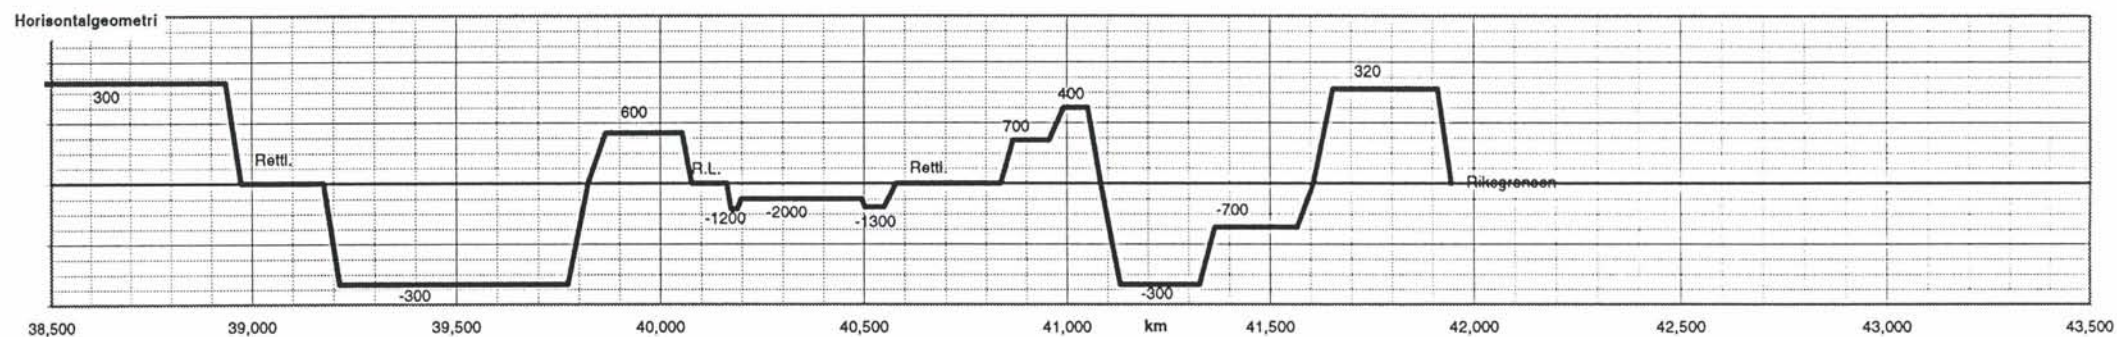
Fra km 38,5 til 43,5

Sviller: Innleggingsår. (Hvis ikke annet er nevnt er svillene av bøk med Heybackbefestning)

(Dersom innleggingsår er angitt til 1997 betyr det at det mangler data for den aktuelle strekningen)
