# PRØVEKJØRING MED KRENGETOG PÅ SØRLANDSBANEN

## SLUTTRAPPORT

Jernbaneverket Hovedkontoret juni 1997

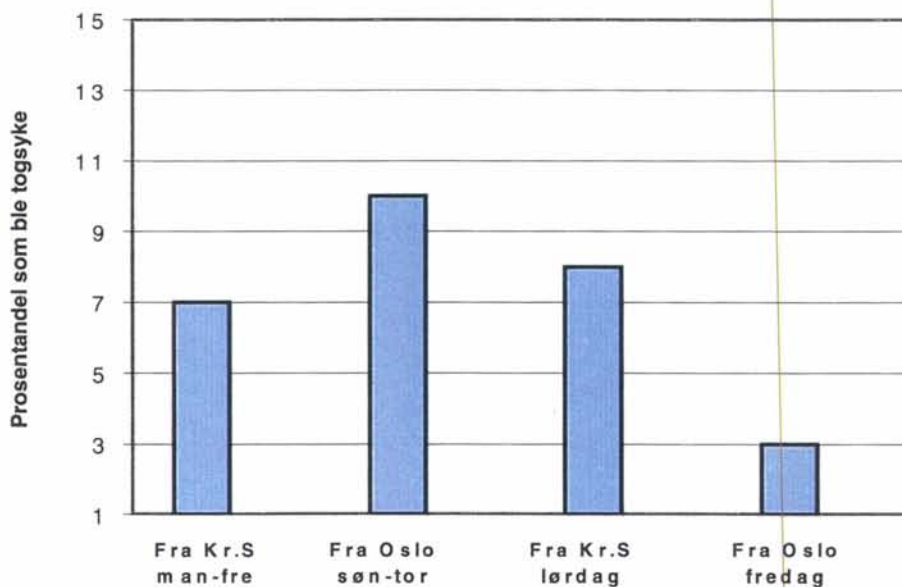
**Andel passasjerer som sa de ble syke**

Ut fra figuren ser man at alle avgangene fra Kristiansand hadde omtrent like mange passasjerer som ble togsyke. Når det gjelder avgangene fra Oslo er det en større forskjell. Fredagsavgangen hadde en betraktelig lavere andel passasjerer som ble togsyke enn avgangene fra mandag til fredag. Forskjellen er hele 7%. Dette kan synes noe merkelig i og med at fredagsavgangen kjørte strekningen 9 minutter raskere enn avgangene de andre dagene. Årsaken til at fredagsavgangen hadde lavere andel kan muligens være at tallmaterialet for denne avgangen er lite. Noen sammenheng mellom belegg eller punktlighet er heller ikke funnet.

Kundeundersøkelsen viser at bare 8% av passasjerene i gjennomsnitt ble togsyke under prøvekjøringen. Andelen som ble togsyke hadde ingen sammenheng med om passasjerene satt med eller mot kjøreretningen. Andelen varierer imidlertid fra avgang til avgang. En detaljert gjennomgang av tallmaterialet viser at andelen som ble togsyke på de forskjellige avgangene varierte fra 0% til hele 20%. Tallmaterialet viser også forskjellig resultat avhengig av hvilken avgang man reiste med. Følgende figur gir en oversikt over gjennomsnittlig andel som ble togsyke på de forskjellige avgangene.
