**Sluttrapport  
for  
Drammenbanens  
Dobbeltsporlegg.**

**Del 1: Sandvika - Asker**  
(Midlertidig åpnet 8-11-1958)

**Del 2: Asker - Brakerøya**  
(Åpnet for ordinær trafikk 3-6-1973)

**Del. 1: Sandvika - Asker**

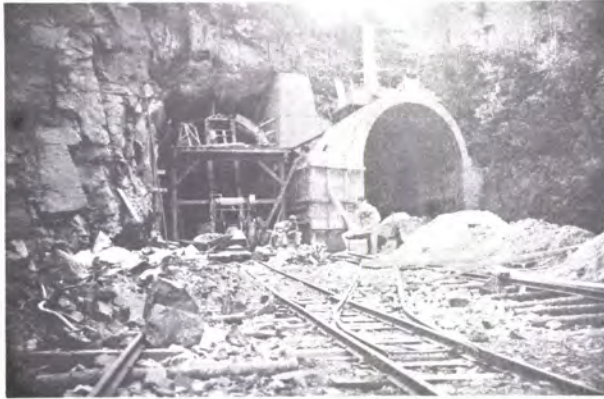
Fig. nr. 5.

Fig. nr. 5 og 6 viser  
to faser i arbeidet med  
sprengning og utmuring  
av Solstad tunnel øst.  
Sett mot Asker.

Her beholdt man den ene tunnel for høyre spor, mens man måtte spreng en ny for venstre spor. Den gamle tunnel ble først utmurt i sin helhet da man anså det utelukket at fjellet her ville tåle rystelsene ved sprengningen av den nye tunnel for venstre spor. (Fig. nr. 5, 6 side 20).

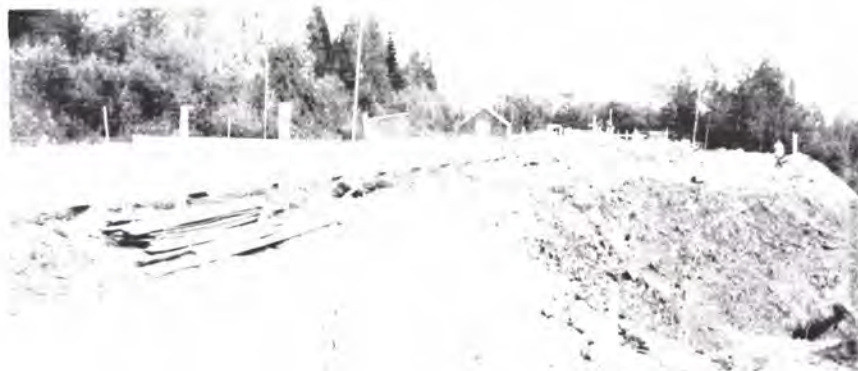
Fig. nr. 8.

Fyllingsarbeidene var i gang og profilet var på det aller nærmeste ferdig utfyllt, når unntas et ganske kort parti på ca. 5 m. Fyllingsmassene besto av ganske sterkt steinholdig jord og steinen var tildels stor.

På et tidlig tidspunkt etter raset overveiet man å gjenoppbygge fyllingen på trepeler rammet til fast grunn (se s. 22).

Blant annet på grunn av vanskelighetene med å ramme peler gjennom de steinete rasmasser valgte man isteden å foreta en dyptrenering ved vertikale sanddren, i forbindelse med utfylling av kontrafylling.

#### Raset på Vakås. (fig. nr. 8).

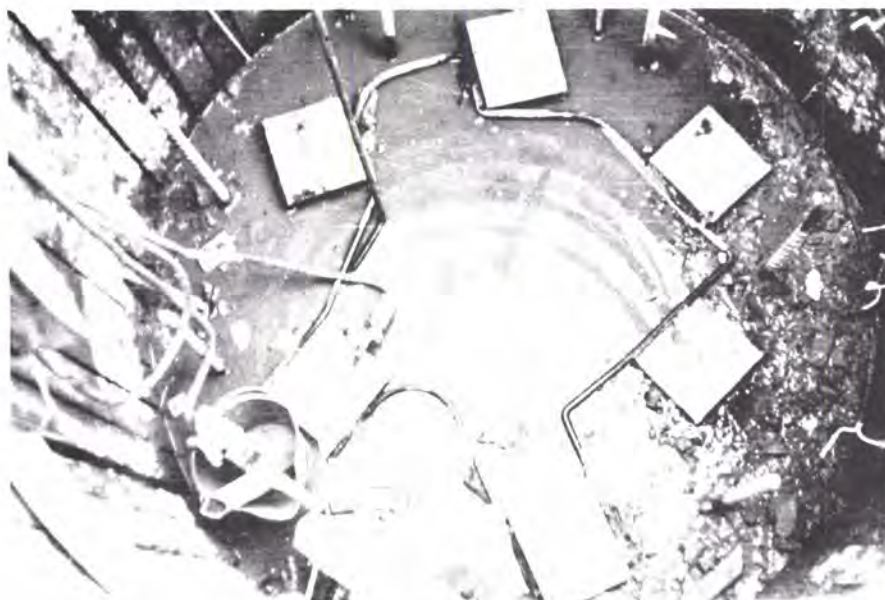
Udergang for fylkesveg ved Slepender, km 15,3 .

Fig. nr. 19 viser byggegropa med stålpeler sammenkoblet for katodisk beskyttelse.

Grunnen består av vekslende lagleire og sand. Korrosjonssonderinger viste at man måtte regne med en korrosjonshastighet på 0,1 mm pr. år og det ble derfor bestemt å anordne katodisk beskyttelse på stålpelene. Pelehodene ble sammenkoblet elektrisk ved hjelp av påsveiste plater i pelehodene og armeringsjern mellom de enkelte pelene. De elektrisk sammenkoblede peler ble deretter tilkoblet lysnettet gjennom en likeretter og en nedgravet offeranode. Strømmen ble først påsatt etter at pelene hadde stått uten katodisk beskyttelse i 15 år. I løpet av denne tid ble korrosjonsmålinger utført på nedslåtte prøvestenger. Disse målingene bekreftet nødvendigheten av at pelene måtte beskyttes.

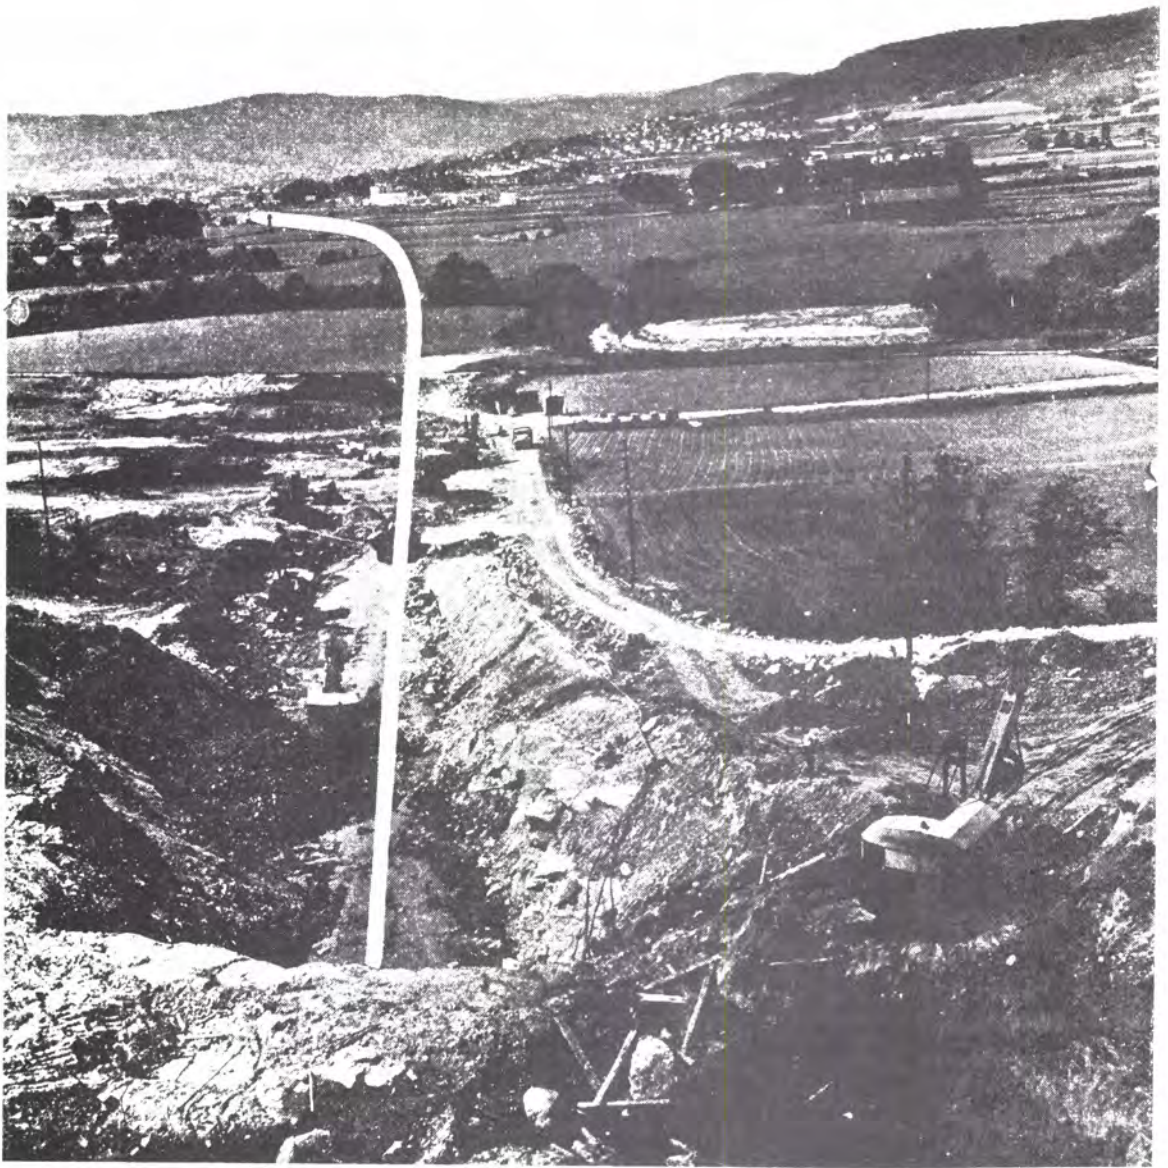
Fig. nr. 34

Linjefremføringen mot Brakerøya. Sett fra vestre innslag.

Anleggsstrekningen begynner fra øst på Asker stasjonsområde og linjen krysser Askerelva som er lagt i 3 rør av korrugerte stålplater med diameter 3,05 m, såkalte "Armco". Dette var første gang Statsbanene benyttet så store rørdiameter av denne typen. Tunnelinnslaget fra øst kommer like bortenfor og linjen stiger med 3 o/oo de første metrene hvoretter den går over i fall på 9 o/oo videre ut i vest på Liersiden Linjen fortsetter over Lierelva og to platebrospenn i stål av 22 m lengde og videre over Husebysletta og over Lierstranda frem til Brakerøya st. På denne åpne strekningen krysser linjen flere viktige veger og adkomstårer (fig. nr. 34 og 35).

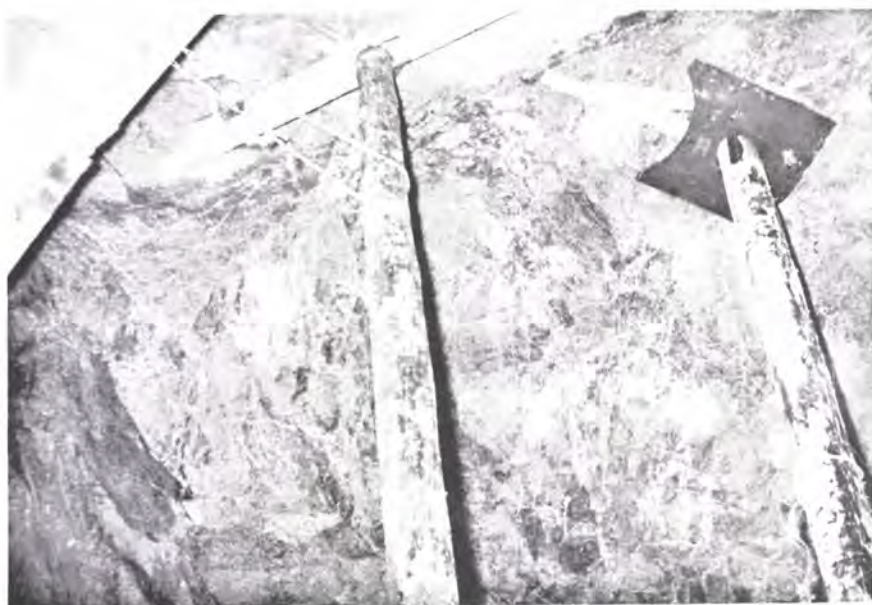
Fremgangmåten med sikring ved prefabrikerte hvelvflameller medførte at en stor del arbeider måtte utføres under usikret, ofte meget farlig fjell. Som en midlertidig sikring forekom det at man måtte stemple med tømmerstokker som ble reist selv på korte partier mellom stuff og den foregående utmuring som støttet oppunder falige partier. Avstanden mellom stuff og foregående støp kunne være helt nede i 3 m. Metoden var imidlertid omstendig og kostbar. Fig. nr. 50.

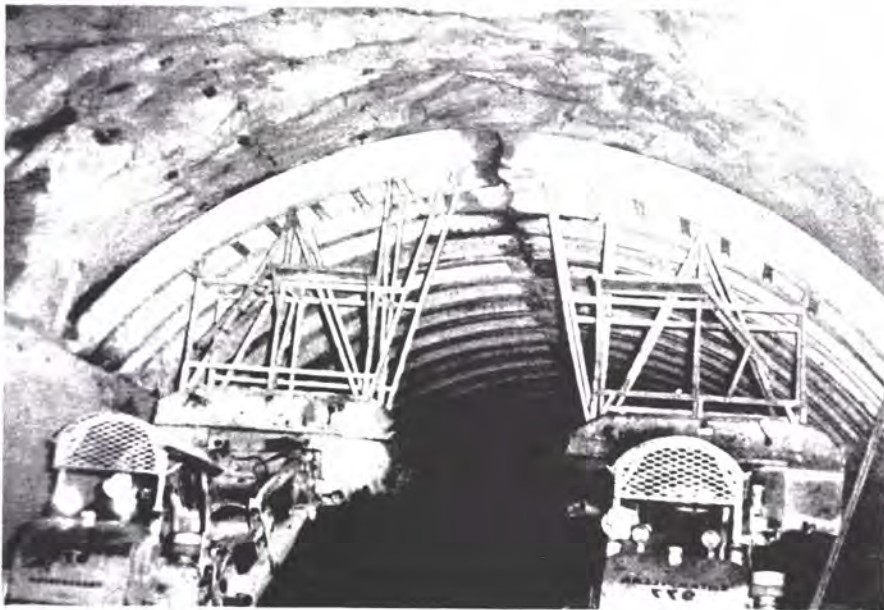
Fig. nr. 52.

Der hvor fjellet var oppsprukket og syntes farlig, men hvor helutstøping ikke skulle være nødvendig, boltet man taket. I disse boltene festet man enkelte steder opp flettverksduk.

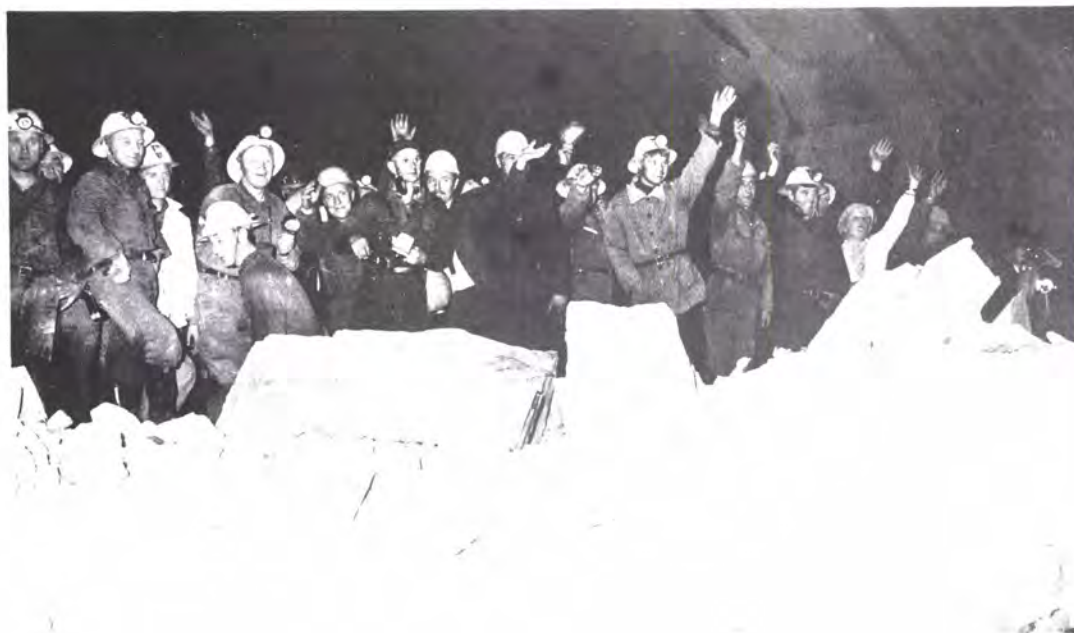
Fig. nr. 54 viser noe av stufflaget på røysa etter siste salve.

Anlegget hadde egen oppsynsmann til all anleggstikning. Oppsynsmannslaget fulgte like bak stufflaget og satte stadig ut retninger og høyder, og må ha meget av æren for den nøyaktige sprengningen. Man hadde mot slutten da det gjensto ca. 16 m foretatt en sonderboring mot stuffen fra vestsiden, og det viste at det lå godt an m.h.t. retningen og høyden. Ved gjennomslagssalven fikk man dette bekreftet og gleden var stor på røysa. (fig. 54).

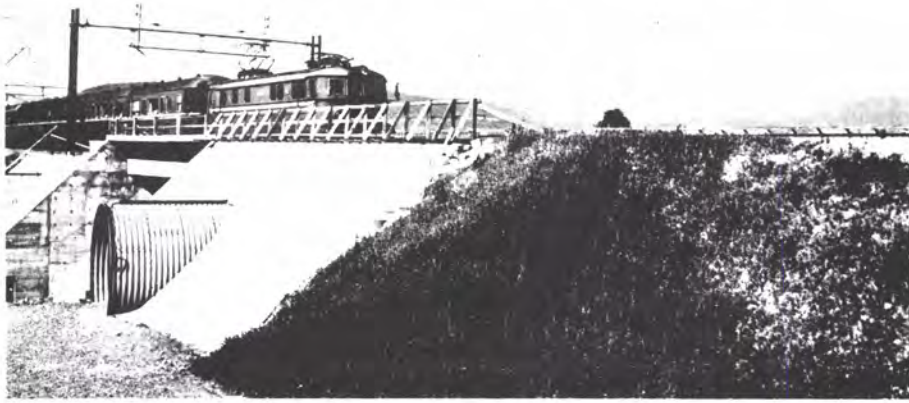
Fig. nr. 62.

Selve holdeplassen kunne anlegges i sin helhet på jernbanens grunn. Den består av to utvendige plattformer, ca. 5 m brede og 180 m lange (med muligheter til forlengelse til 200 m). Av hensyn til kontaktledningen kunne ikke plattformen legges nærmere tunnelåpningen enn 180 m, hvilket medførte at plattformen måtte føres tvers over Tuverudveien i full bredde og parallelt med undergangen. Fra begge sider av veiundergangen ble det anordnet fotgjengerunderganger under fyllingen av Armco-rør (fig. 62).

Man fant imidlertid å kunne bygge opp fyllingsutvidelsen av skumplastblokker. Skråningene ble etterpå belagt med armeringsnett og påsprøytet et tynt betonglag.

Brakerøya holdeplass
