# NSB- teknikk

3  
1976

Teknisk informasjon fra Norges Statsbaner

# Snøryddingen ved NSB

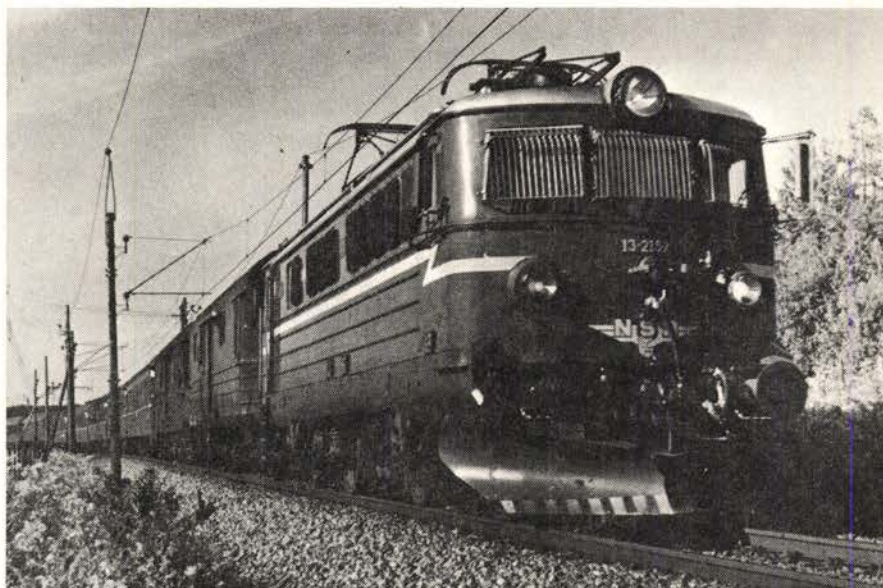
Fig. 1.

For linjeryddingen er toglokomotiver vinterstid utstyrt med *underhengt frontplog* (fig. 1). Den rydder i en bredde av 2,50 m og kan kaste snøen over brøytekanter på inntil 1 m.

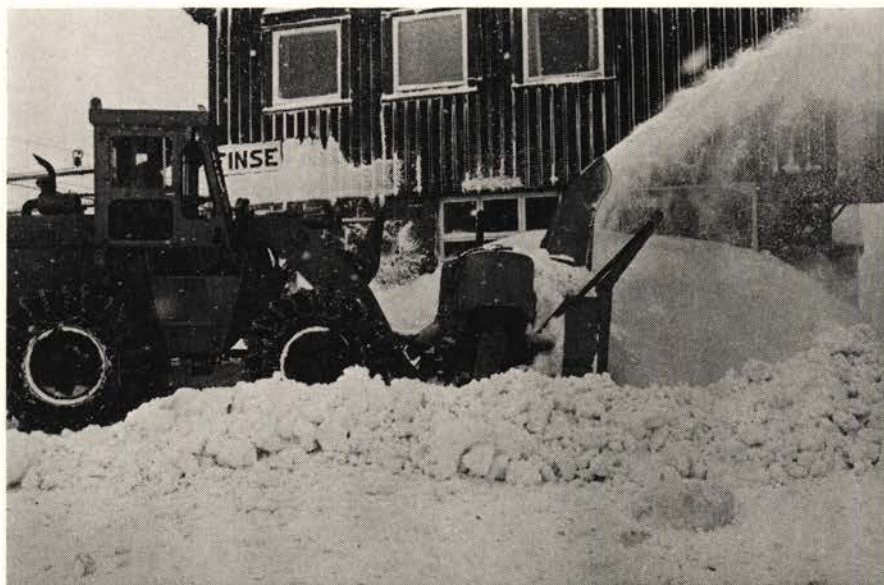
Fig. 4.

Når snømengdene er blitt så store at sporrenseren ikke klarer å kaste snøen over snøskjæringene, må det settes inn snøfreser for rydding og utvidelse av snøprofilen. I første rekke nyttes hos oss *snøfreser-uniter* (fig. 4). Disse snøfreserne har egen dieseldrevet motor på 180 Hk. Disse unitene veier tilsammen 2500 kg og må tilkoples et skyveaggregat, f.eks. hjulgående traktorer.

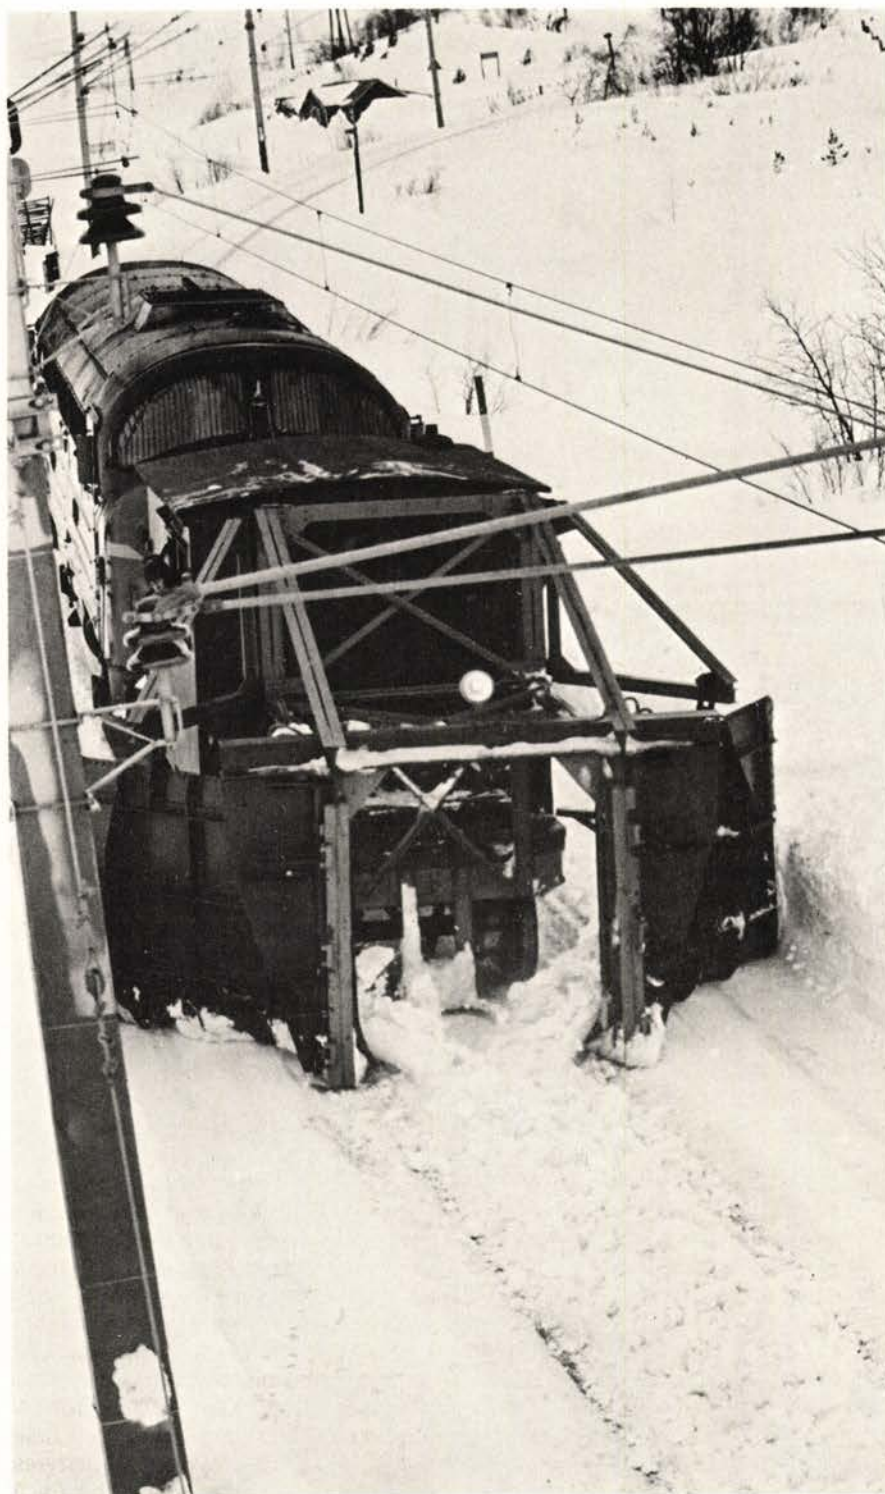
Fig. 8.

For å utvide brøyteprofilen ytterligere utover lasteprofilen, nyttes *snøskrape* (fig. 8) som trekkes av lokomotiv. Den virker som en plog som kjører baklengs og samler snøen fra sidene inn i spormidtd ved hjelp av to stillbare vinger. Vingene manøvreres hydraulisk eller med trykkluft fra snøskrapevognen. Vingene på skrapen kan slås ut til maks. 2,75 m til hver side, ryddebredde blir da til sammen 5,50 m. Bak snøskraperen må det kjøres snøfreser for å fjerne snøen som skrapen har samlet inn. Denne fremgangsmåten for rydding på høyfjellsstrekningene er både tungvint og mannskapskrevende. Den sist anskaffede Beilhack-roteren har derimot *sideforstillbare freserhoder*. Dette vil overflødiggjøre den omstendelige kombinasjonsbruken av skrape og freser for utvidelse av snøprofilen.

alene til utkjøring av snø fra snøoverbygg, åpninger og trange skjæringer, ved å lukke vingene bak. Fjer-

ning av denne snøsamlingen fra spormidlet foretas med lukket skrape i motsatt kjøreretning. Den virker da som spissplog.

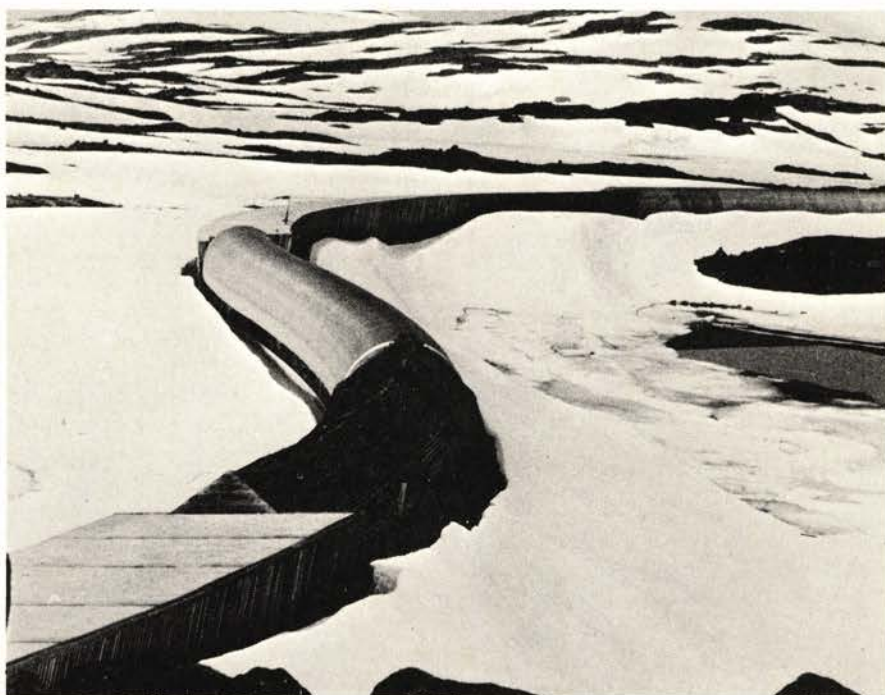
Fig. 9.

(fig. 9). Etterhvert har takformen på disse fått endret utforming, fra rundtømmerbygg med spisst tak til flate tak med utoverhellende vegger (8 : 1). Dette bl.a. for å unngå at veggene blir utsatt for store sidetrykk av snømassene. Til tak og vegger ble tidligere nyttig liggende bordkledning. Det har også vært nyttig laminerte buekonstruksjoner i tre, kledd med aluminiumsplater i stedet for bord. Arbeidet med reparasjoner av gamle snøoverbygg og oppsetting av nye foregår hver sommer etter bestemte planer, men den korte arbeidssesongen i dette område begrenser gjennomføringen.

Det er også utført en del forsøk med aluminium som materiale i hele overbygget. Overbyggene utstyres med luker langs den ene siden for å skaffe lys og luft inn i byggene om sommeren, og dette gir da også utsiktsmulighet for de reisende. På høyfjellet blir det også satt opp permanente snøskjermer (fig. 10). Det er to typer av disse – ledeskjermer

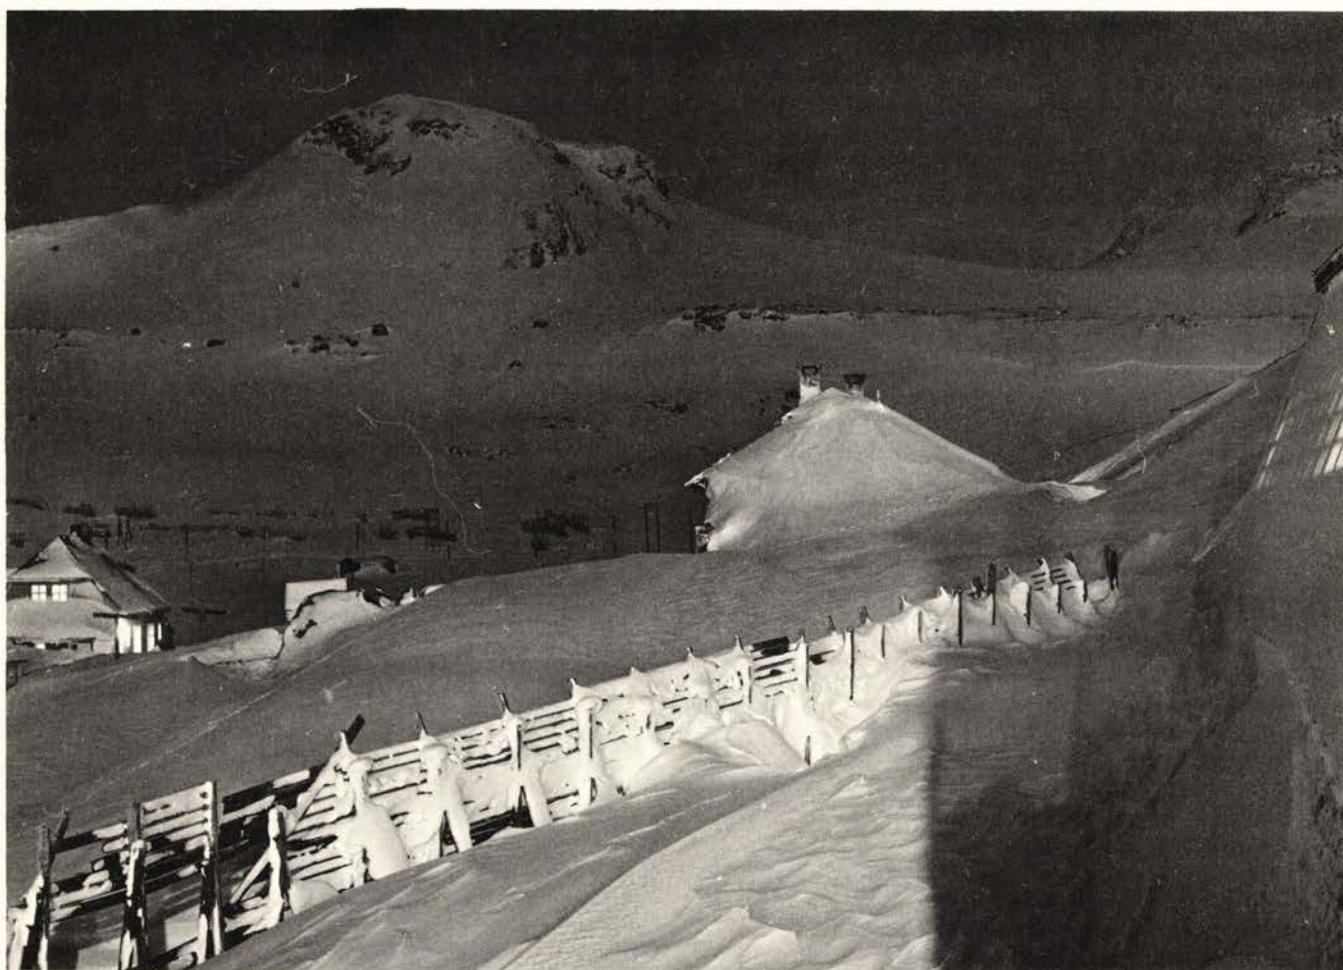
Fig. 10.

eller samleskjermer – alt etter den funksjon de er tiltenkt under de fremherskende vindforhold. Men vindforholdene på høyfjellet er aldri

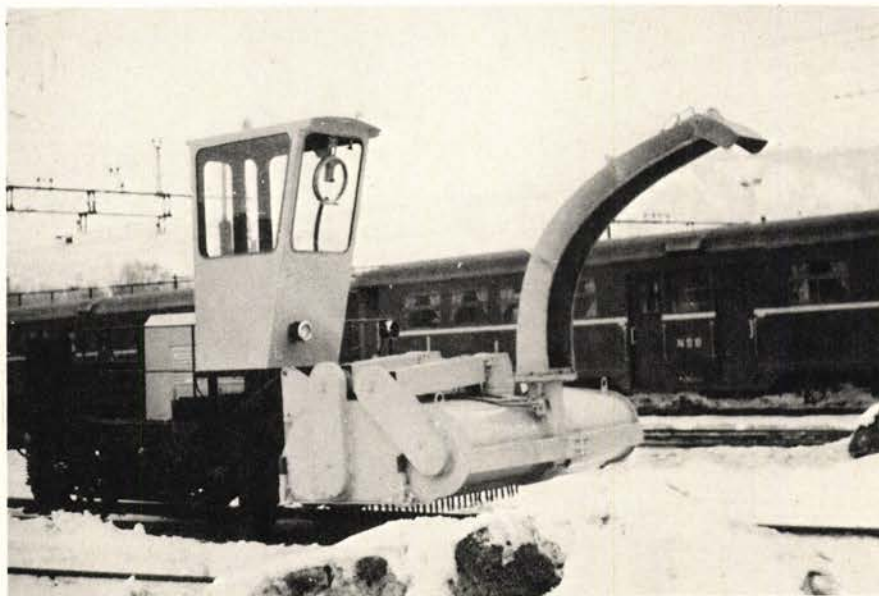
Fig. 11.

I tillegg til dette har man i den senere tid anskaffet en del roterende børsteuniter. Disse uniter har eget motor-aggregat og tilkoples våre ballastploger. Lignende børsteuniter (fig. 11) kan også monteres på eget boggiunderstell som da må skyves av separat traktor – lok o.l. Børsten må kunne heves og senkes etter behov. Dette foregår hydraulisk. Selve børsten er ca. 3 m lang og har 184 stk. børstepinner. Disse består av enten hel gummi eller en gummislange med wireinnlegg. Omdreiningshastigheten er ca. 200 o/min. Børsten og utkasterviften drives synkront av en dieselmotor på 140 HK.

selgruppene også rydde stasjons-  
sporene mellom disse. Snøen børstes  
inn i en vifte som kaster den ut til  
bestemte plasser mellom sporene, alt  
ettersom man stiller den dreibare ut-  
kastertrakten. På denne måten kan  
det bli nødvendig å behandle den  
samme snøen flere ganger for å  
rydde et større område. Er plassfor-  
holdene svært vanskelige, freses  
snøen opp på lastebiler eller tipp-  
vogner for utkjøring. For alle større  
stasjonsområder må det på forhånd  
utarbeides en snøryddeplan som  
gjøres kjent for berørte personal-  
grupper. De viktigste stedene må tas  
først, og så må resten komme i tur og  
orden. Planen må også omfatte opp-  
læring av personale som skal betjene  
utstyret.

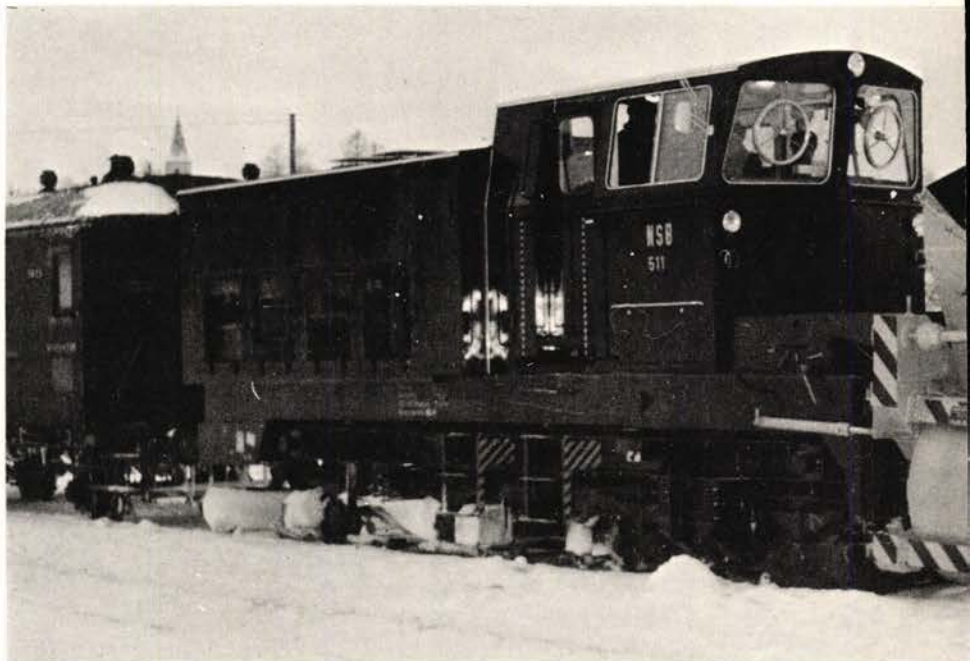
Fig. 1.

Snøplogen er utstyrt med to boggier (2-akslet) som gir god kurvegang. Akselkassefjærene er bladfjærer. Mellom underrammen og boggi er det gummifjæring. På midten av underrammens overside er det anordnet et dreielager. Ved hjelp av dette er overrammen dreibar i forhold til underrammen. Sanding er anord-

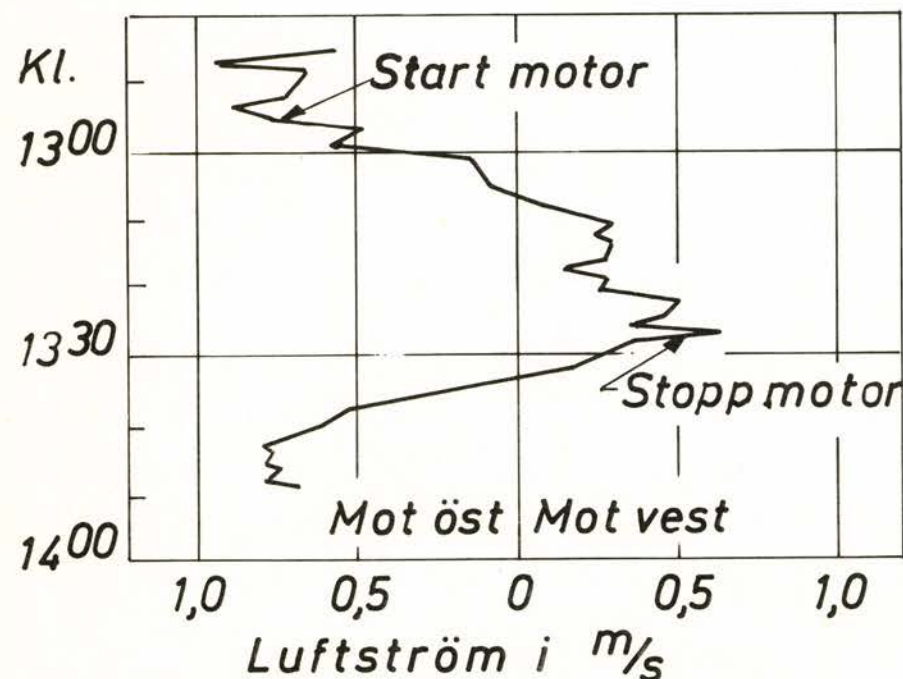
Fig. 7. Måling av luftstrømmen ved forsøk med flymotor i tunnelen.

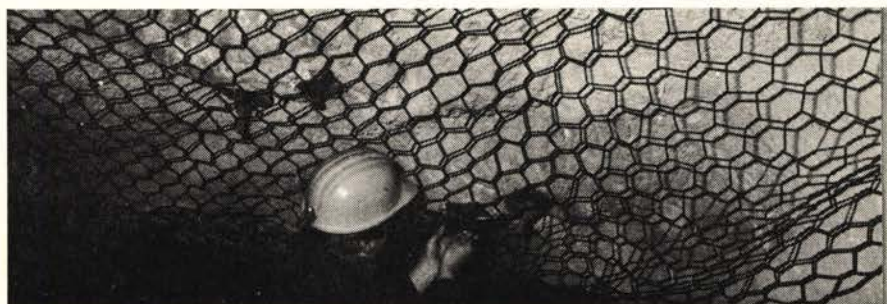
Fig. 10. Opphengning av sikringsnett.

galvanisert ståltråd, korrosjonsbeskyttet med et plastbelegg (PVC) av 0,5 mm tykkelse. Nettet har maskevidde 80 x 100 mm og er fremstillet på en slik måte at det har meget stor strekkstyrke. Nettet (Gabion Macaferri steinsprangsikringsnett) leveres i forskjellige bredder og i ruller på 25 m lengde. Flere nett kan sys sammen ved hjelp av spesialtråd og således danne et sammenhengende nettingflak av den utstrekning man måtte ønske.

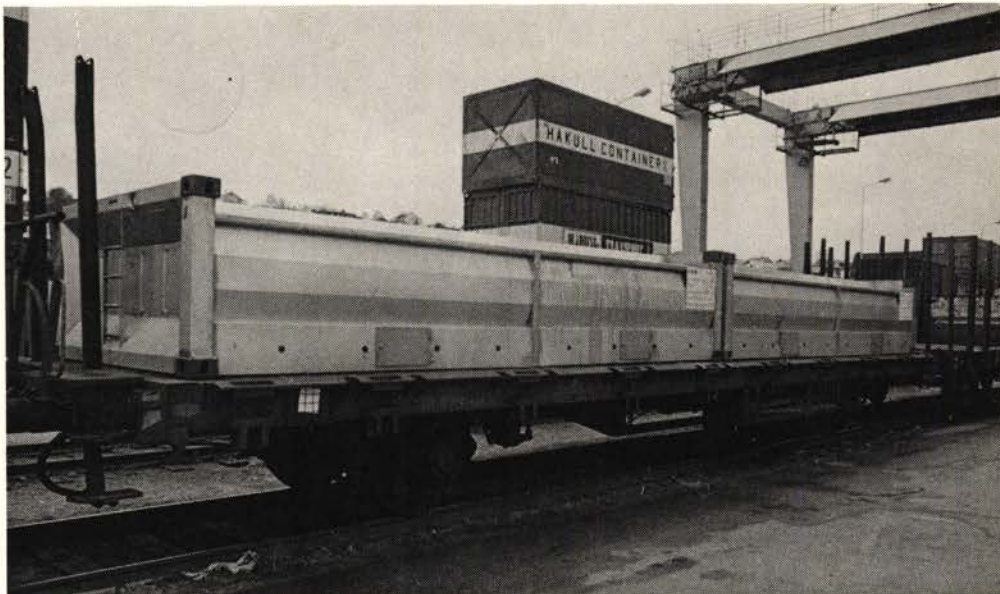
Tankcontaineren er i sin helhet bygget i rustfritt stål. De består av 2 separate innertanker, hver på 4750 liter, med ytre mantelplater i ende-

bunner som primært danner bærende konstruksjonsselementer, sekundært et beskyttelsesskall for isolasjonen som er polyuretanskum.

Innertankene har separate mannhull og tømmeusser, som går fra bunnen av hver innertank gjennom isolasjonen og ut til den ene siden. På toppen av tanken er det plassert vaskedyser som betjener begge innertanker. Vasking, dvs. «steaming» av tankene er p.g.a. hygieniske forhold nødvendig etter hver tømning. Det er dessuten plassert luftestusser på toppen av containeren, en pr. innertank. Fylling av tankene kan gjøres enten gjennom

- lengde: 20 fot
- bredde: 8 fot
- høyde: 4 fot
- tankvolum: 9500 liter
- taravekt: 2240 kg
- maksimal bruttovekt: 12.000 kg
