NSB- teknikk

Teknisk informasjon fra Norges Statsbaner

Drammen st. Utvidelses- og moderniseringsarbeider.

Komponentrettet vedlikehold av trekkaggregater, FoU-prosjekt M8

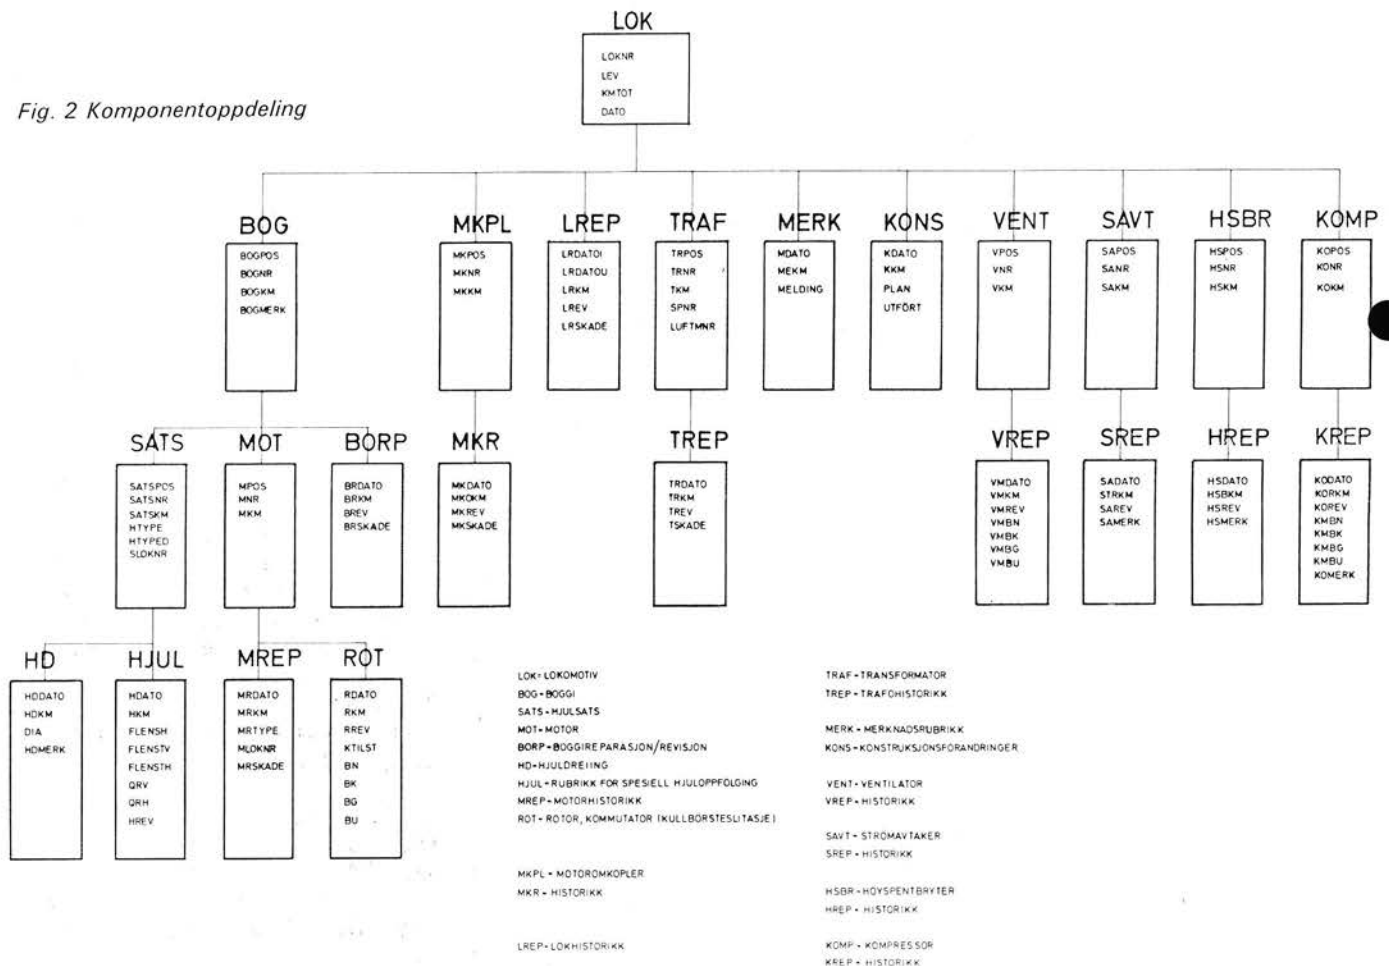
Fig. 2 Komponentoppdeling

På skissen betyr f.eks. KOMP = kompressor. Umiddelbart under KOMP finner man en «boks» som har fått benevnelsen KREP. Denne er forbundet med KOMP og representerer reparasjons- og revisjonshistorikk for kompressoren. Tilsvarende

finner man for motorer, ventilatorer, transformator osv.

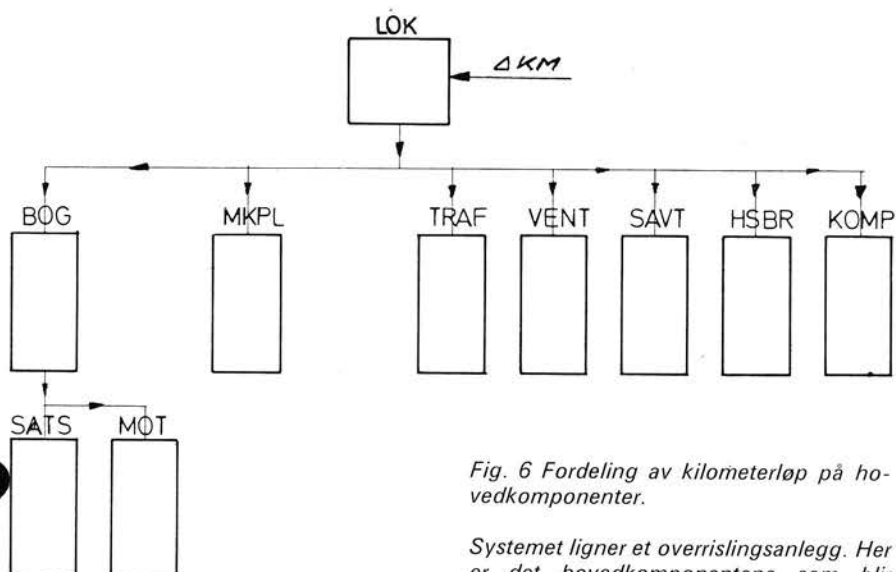
Fig. 6 Fordeling av kilometerløp på hovedkomponenter.

Systemet ligner et overrislingsanlegg. Her er det hovedkomponentene som blir «overrislet» med kilometer.
