## *Tekniske meddelelser*

NR. 5 · 2. ÅRGANG · NOV. 1954

TEKNISK TIDSSKRIFT FOR NORGES STATSBANER

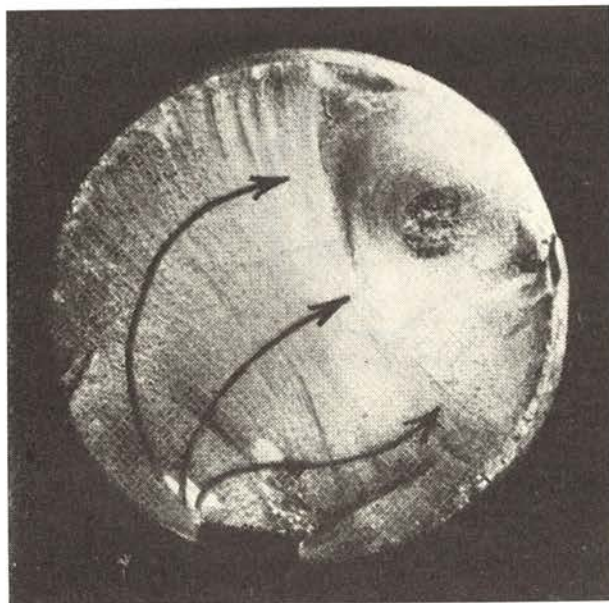
Fig. 2.

Fig. 2 viser en form som er vanlig ved bøyeutmatting av stål. Bruddflaten består av 2 helt ulike soner. En relativt glatt — av og til nesten blank — transkrySTALLINSK flate som her utgjør det meste av akseltverrsnittet, og som er det egentlige utmattingsbrudd. Dessuten sees en linseformet mer kornet og interkrySTALLINSK sone som pilene peker mot. Dette er restbruddet som skjer momentant uten merkbar plastisk deformasjon.

En bruddanalyse går ut på å bestemme bruddets årsakssammenheng. Dette arbeid er en spesialitet, som krever kostbart laboratorieutstyr. Men dynamiske brudd har ofte en karakteristisk form — sett med bare øyne — som henger nøye sammen med den måte bruddet starter og forplanter seg på. Har en derfor lært å tyde tegnene, kan en uten ekstra utstyr i mange tilfelle skaffe seg gode holdepunkter

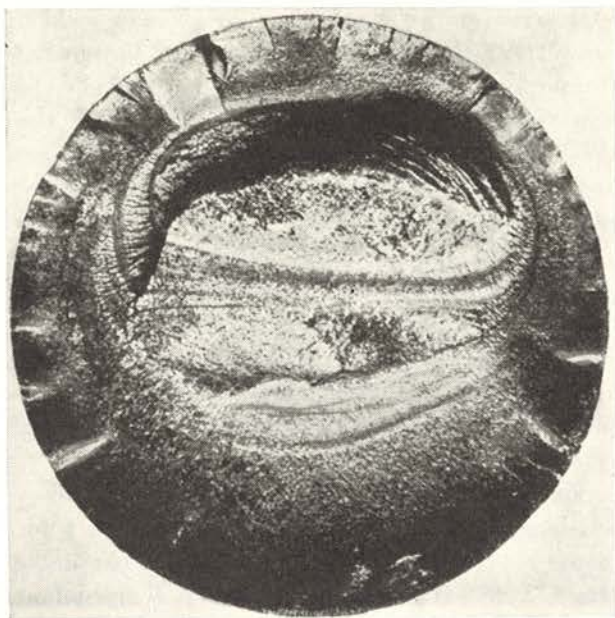
Fig. 5.

sentrasjoner. Men viser et brudd mange sperremerker, er det et nokså sikkert tegn på at spennin-gene er for store for vedkommende materiale og overflatetilstand. Det betyr nemlig at det på en rekke steder er et misforhold mellom påkjenning og motstandsevne. De mange primærriss brekker over i hverandre og danner hovedbruddet. Et typisk eksempel er gjengitt i fig. 5. Fig. 6 viser tydelige frontlinjer og noen sperremerker i området ved A. Bruddet synes å ha startet på flere steder i dette området. Det kan f. eks. skyldes korrosjon eller andre skader av mer lokal art, noe akselens overflate kanskje kunne gitt beskjed om. Bruddflaten viser for øvrig at det ikke er særlig store spenninger som har ført til brudd i dette tilfelle.

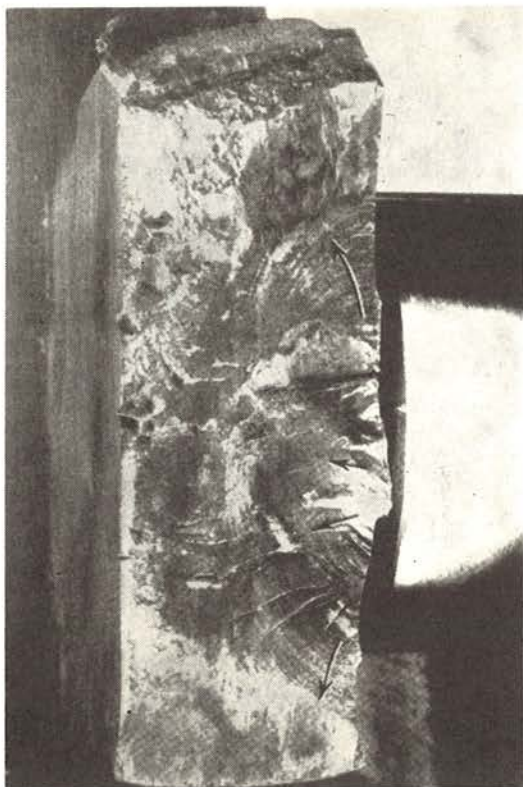
Fig. 8.

Det vil føre for langt å gå inn på mer spesielle bruddtyper. Her skal bare nevnes at bøyeutmattingsbrudd i veivakslar normalt er «skinkebrudd» som vist i fig. 8. Bruddflaten er her utstyrt med både frontlinjer og sperremerker. En ser at bruddet har startet ved overgangen til veivtappen og forplantet seg som pilene viser.
