Tekniske meddelelser

NR. 3 · 3. ÅRGANG · SEPT. 1955

Tunneldrift — Trengereid tunnel
Mekanisert drift ved store fjellskjæringer
på Bergen stasjon

TUNNELDRIFT — TRENGEREID TUNNEL

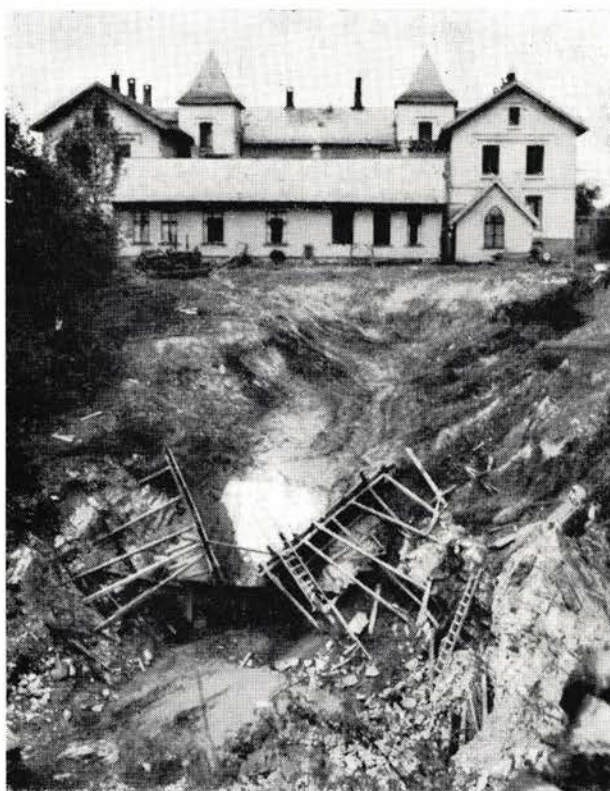
Sykehuset som måtte fjernes. Bildet viser også en renne som ble benyttet for å kunne dose jord direkte i dumperne.

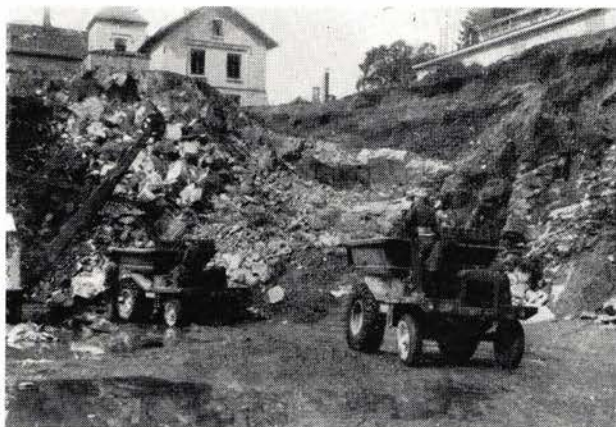
Dumpere i arbeide foran sykehuset.

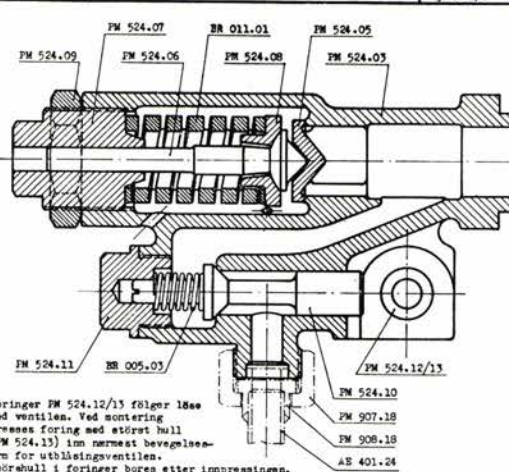
19 54	Norges Statsbaner		Kombinert sikkerhets- og utblåsningsventil for sylinder.	FM 524.00																																																																	
Rev.				Utgave: 1/0																																																																	
Nr.	Dato																																																																				
1	23/10-54

<p>Foringer FM 524.12/13 følger løse med ventilen. Ved montering presses foring med størst hull (FM 524.13) inn nærmest bevegelesarm for utblåsningsventilen. Seørehull i foringer bores etter impressingen.</p>
