Test av skinnebruddsdeteksjon Lieråsen tunnel

01.02 – 02.02.2001

Jernbaneverket
Region Sør
2001

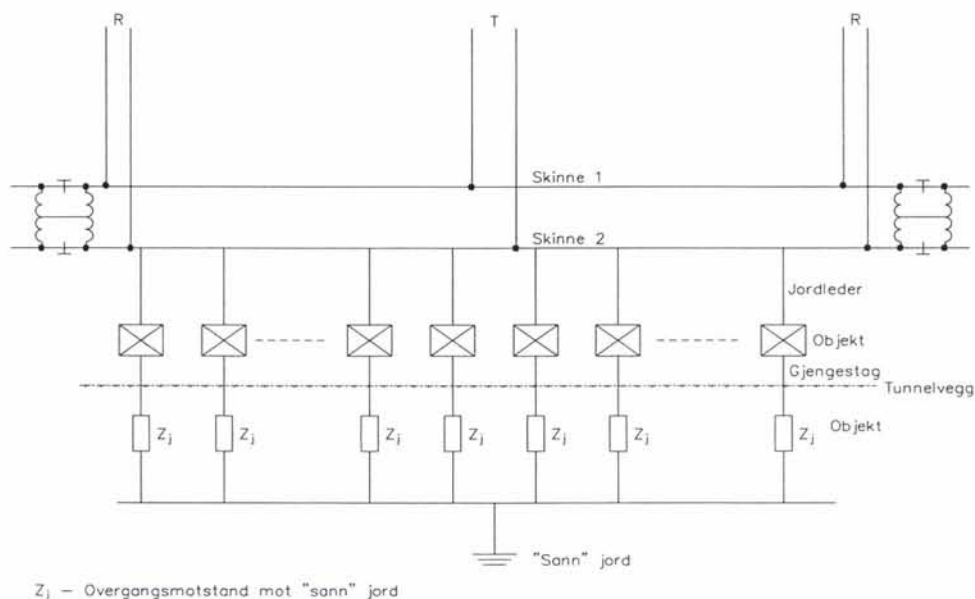
Figur 1 Prinsippkisse for "jording" av nye objekter

Det vil bli montert ca 450 nye objekter (fordelingsskap, armaturer o.l.) i tunnelveggen ved venstre spor. Objektene blir festet via gjengestag som gyses fast i tunnelveggen. Samtlige objekter er innenfor kontaktledningsanleggets slyngfelt, og vil følgelig bli tilknyttet ("jordet til") skinnegangen.

Siden alle objekter blir tilknyttet (”jordet til”) skinnegangen vil det oppstå et udefinert potensiale mellom gjengestag og objekt. Dette kan medføre at høye berøringsspenninger vil oppstå over en liten avstand. Størrelsen på berøringsspenningene er vanskelig å dokumentere². For å unngå fare for høye berøringsspenninger innefor et lite område kan ikke plasthylsene monteres, men uten plasthylsene kan man ikke utelukke at skinnebruddsdeteksjon i tunnelen blir påvirket. Krav til skinnebruddsdeteksjon og berøringsspenninger blir med andre ord motstridende.

Av hensyn til skinnebruddsdeteksjon ble det derfor besluttet at samtlige objekter skulle utisolereres fra gjengestagene. Dette gjennomføres ved å montere isolerende hylser og skiver mellom stag og objekt.
