# OVERSPENNINGSBESKYTTELSE

Jernbaneverket  
Hovedkontoret  
Teknisk avdeling

Juli 1998

<b>Tittel:</b> Overspenningsbeskyttelse i Jernbaneverket	<b>Dato:</b> 03.07.98 <b>Saksnr:</b> <b>Antall sider:</b> 39	<b>Kategori:</b> Teknisk rapport <b>Arkivreferanse:</b> 76 <b>Elektronisk plassering (plassering og filnavn):</b> t:\stromfor\oversp\rapport.doc
<b>Saksbehandlere:</b> Magne Nordgård	<b>Utgitt av (avdeling):</b> JBV Hovedkontoret Teknisk avdeling (JDMT)	
<b>Emneord (maks. 6 stk.):</b> Overspenningsbeskyttelse	Jording	Isolasjonskoordinering
Lynnedslag

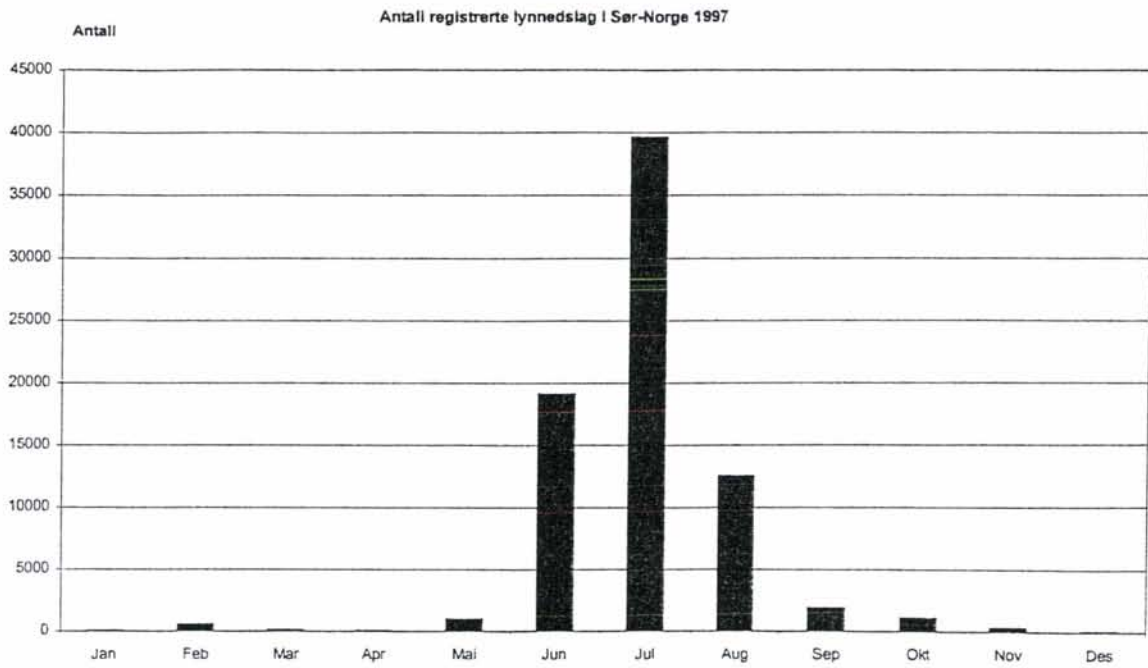
Figur 2.4-1. Registrerte lynnedslag i Sør-Norge i 1997. Kilde: SINTEF Energiforskning (SEFAS). Se også vedlegg 3.b.

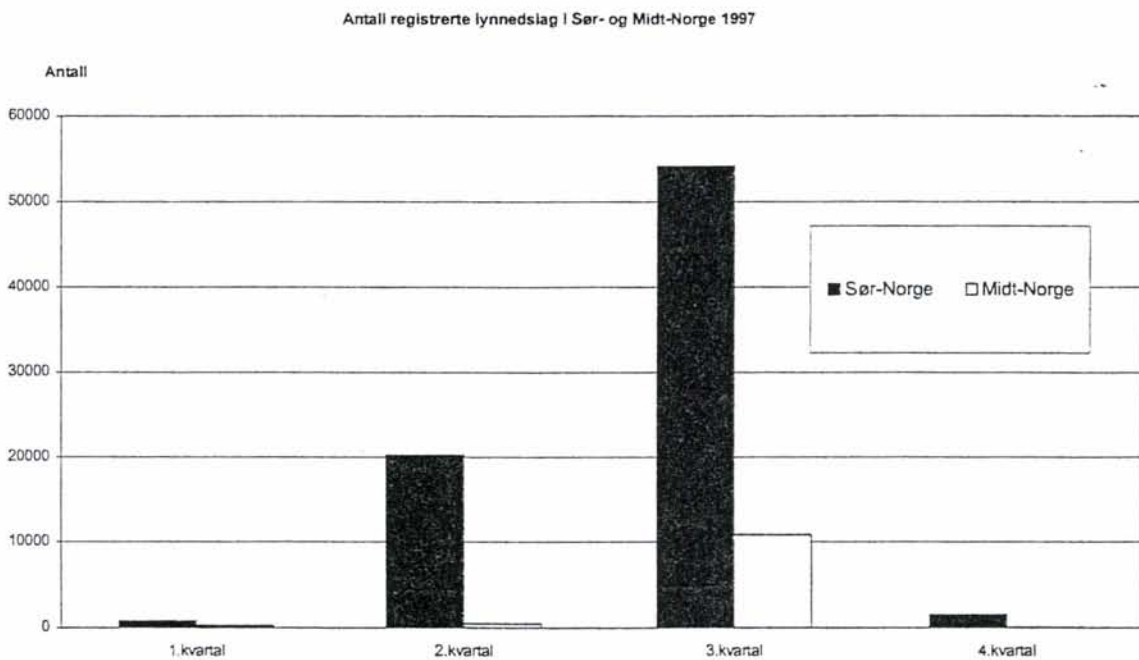
Figur 2.4-2. Registrerte lynnedslag i Sør- og Midt Norge i 1997. Kilde: SINTEF Energiforskning (SEFAS). Se også vedlegg 3.b.
