RAPPORT

JB 2009/04

RAPPORT OM AVSPORING AV TO CONTAINERVOGNER I GODSTOG 5795 PÅ SKOGN STASJON 29. APRIL 2008

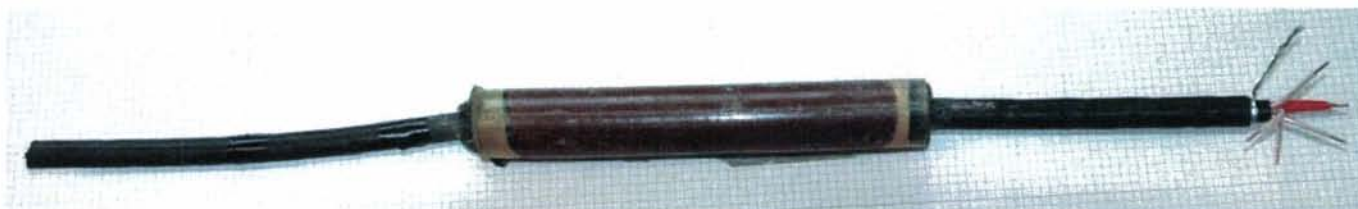
Forsvarets laboratorietjeneste, kjemi og materialteknologi, mottok en kabelmuffe for undersøkelse av mulig kortslutning/overslag i forbindelse med avsporing ved Skogn stasjon, Figur 1.

Figur 1 Oversiktsbilde av kabelmuffe mottatt for undersøkelse.

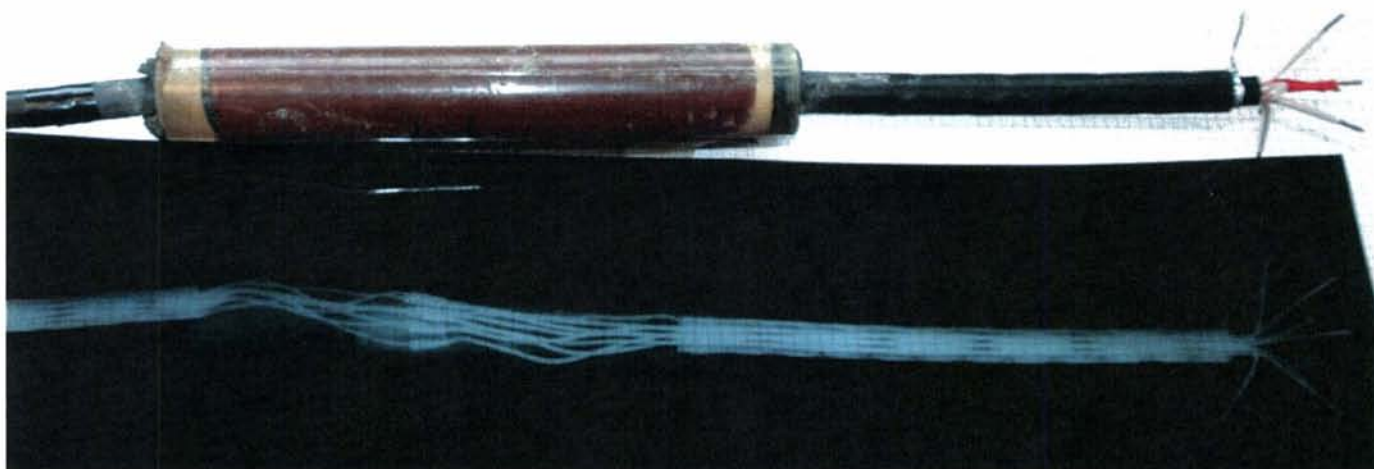
Det ble tatt røntgenbilder av kabelmuffen for å få et bilde av hvordan ledere og kabelskjøter var orientert i muffen. Et oversiktsbilde av muffe med korresponderende røntgenbilde er vist i Figur 2.

Figur 2 Bilde av kabelmuffe med røntgenbilde som viser ledere med skjøter i muffen.

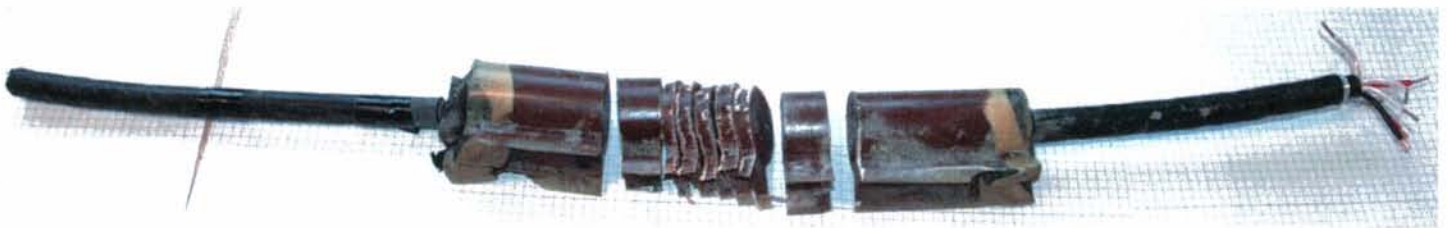
På bakgrunn av røntgenbildene, ble området med kabelskjøter snittet som vist i Figur 4. De enkelte snittflatene ble avfotografert som vist i Figur 5a-p. Under kappingen ble det observert at deler av innstøpningsmassen ikke var herdet (lyse områder i bildene). Dette er illustrert i Figur 6a-c der en tannpirker er satt ned i et uherdet område.

Figur 4 Oversiktsbilde av kabelskjøten etter seksjonering.

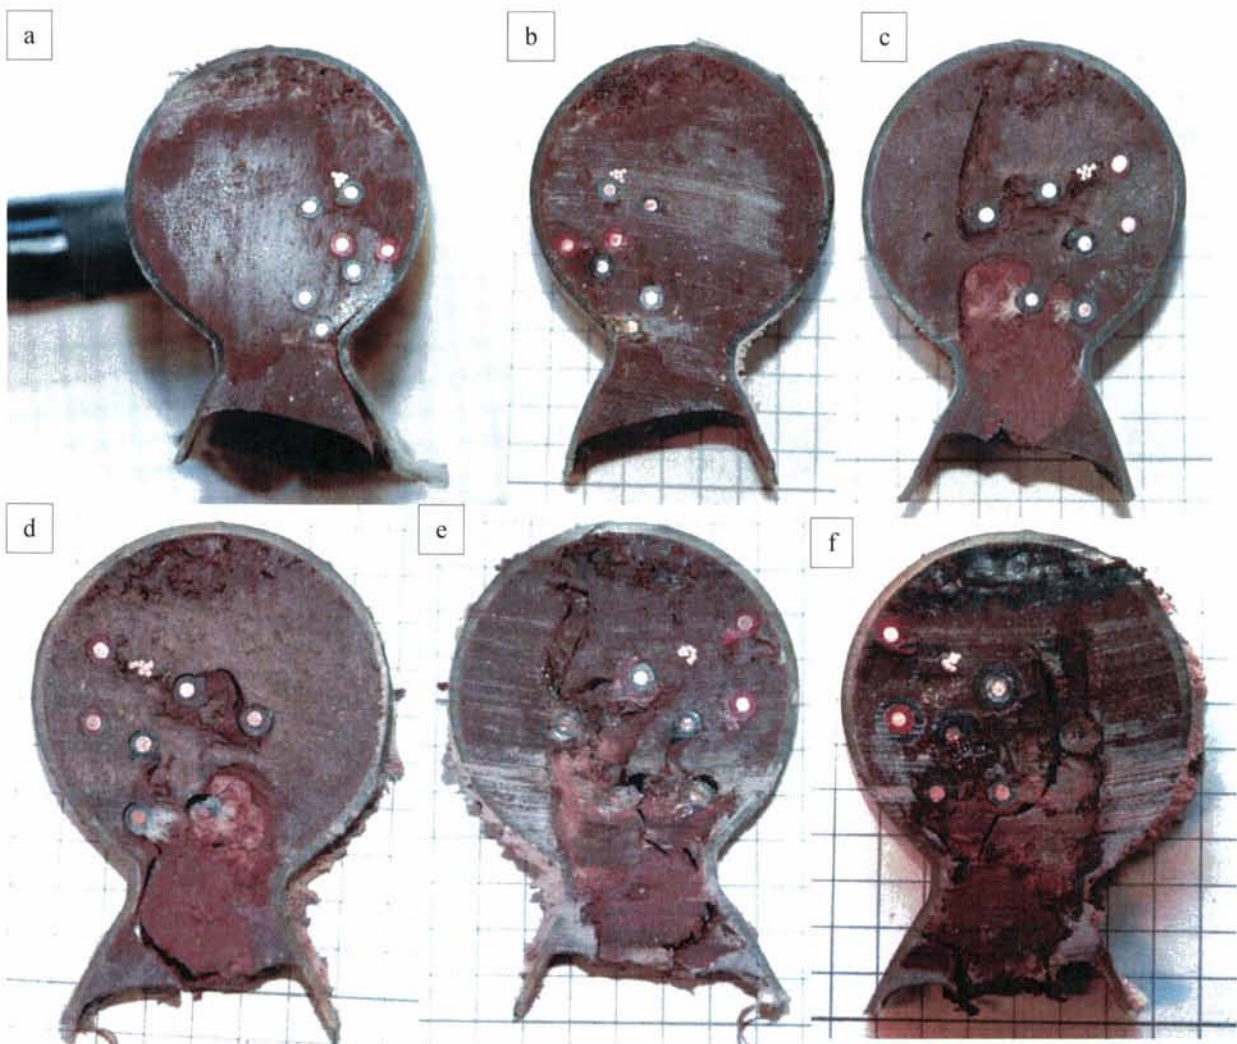
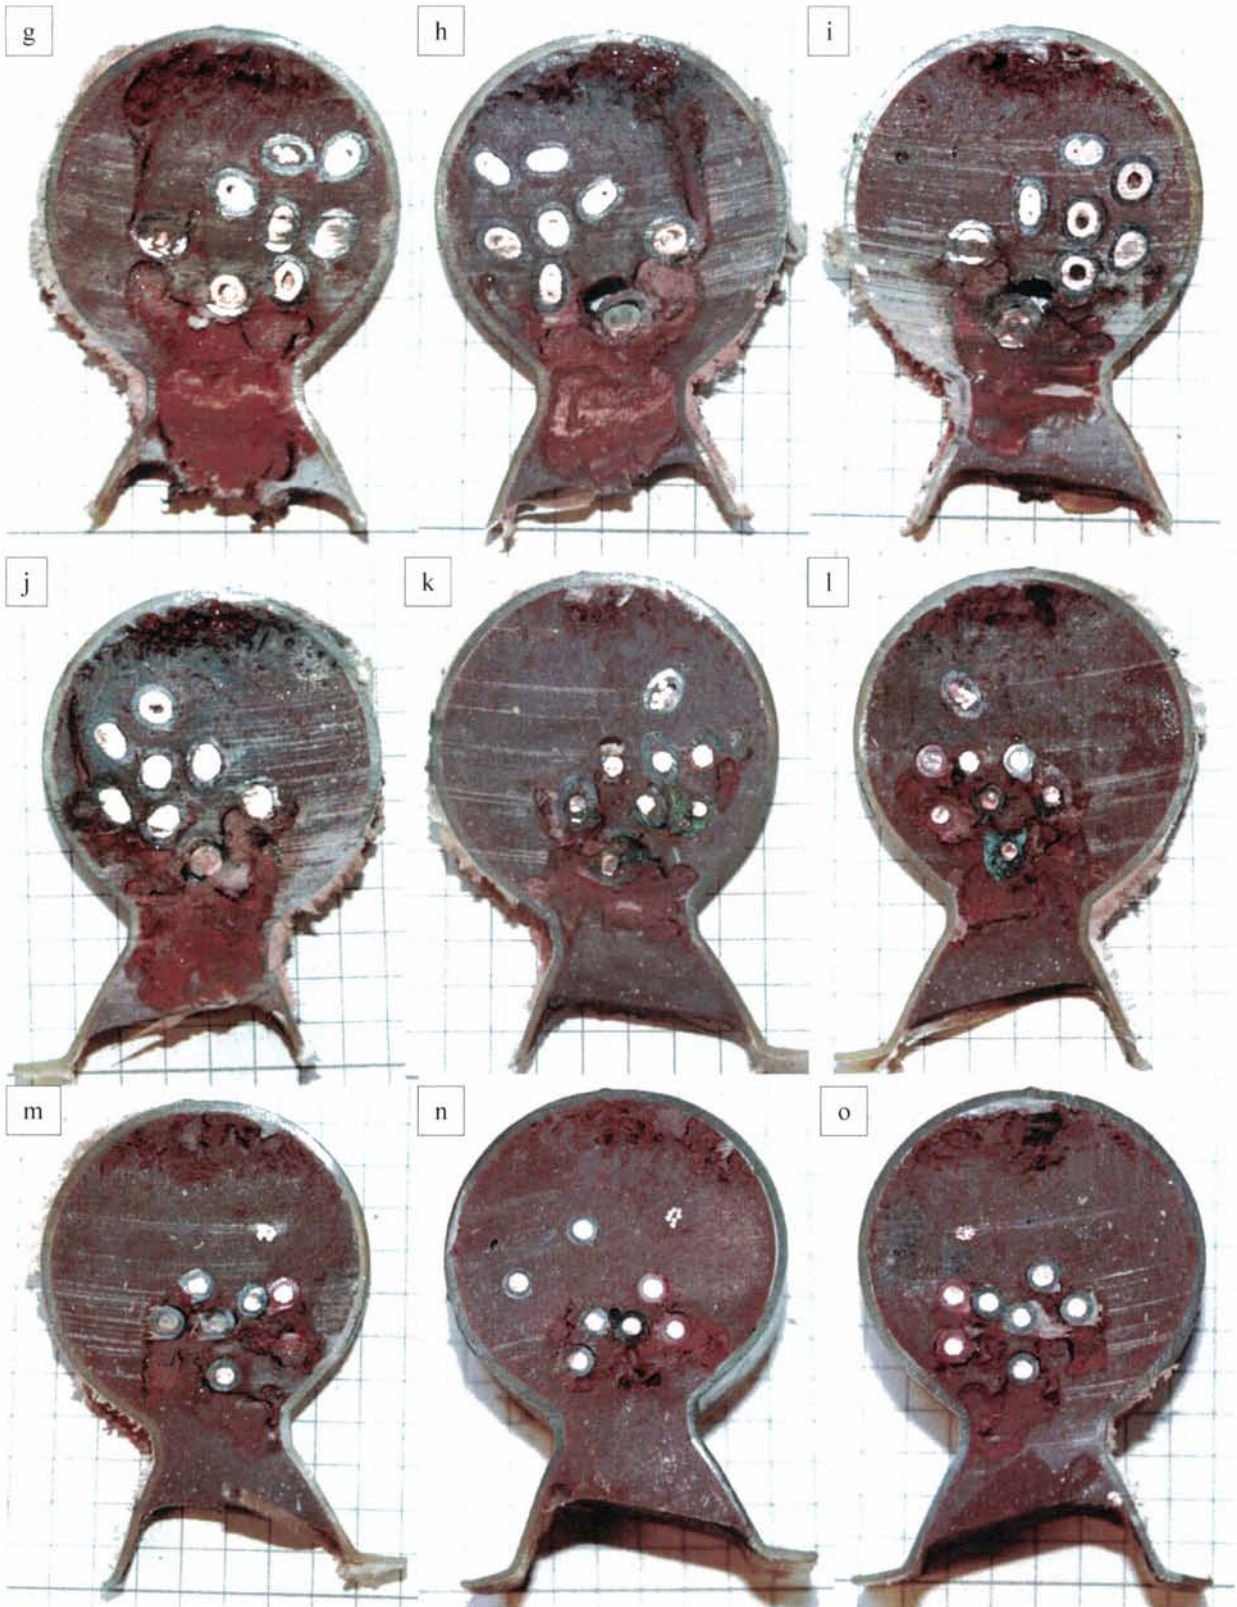
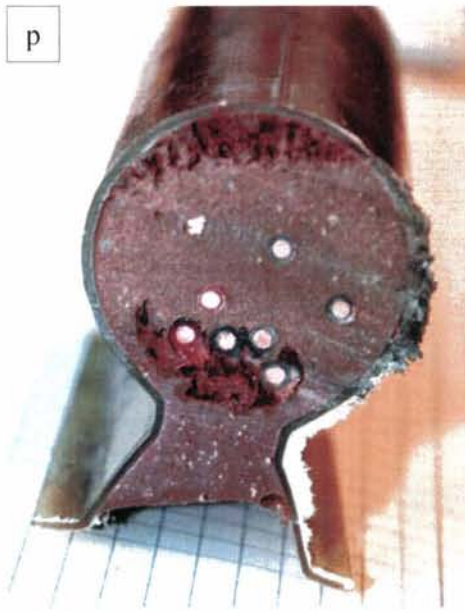
Den mottatte kabelmuffen viste mangelfull herding, og det kunne observeres tydelig irrdannelse på flere ledere. Den korte avstanden mellom lederskjøtene i kombinasjon med manglende herding, trolig som følge av fukt, er sannsynlig årsak til de observerte overlagene mellom ledere i kabelskjøten.

Området der lederskjøtene var plassert, hadde også mangelfull herding, og det kunne observeres irrdannelse på flere av lederne, slik det fremgår av bildene i Figur 7, tatt i stereolysmikroskop. Avstanden mellom lederne var også liten.

Figur 5a-p Bilde av snittflater etter seksjonering av kabelmuffe som vist i Figur 4.
