# RAPPORT

JB 2009/10

## RAPPORT OM SAMMENSTØT MELLOM ARBEIDSTOG 59007 OG TOG 9909 PÅ KATTERAT STASJON ONSDAG 25.02.2009

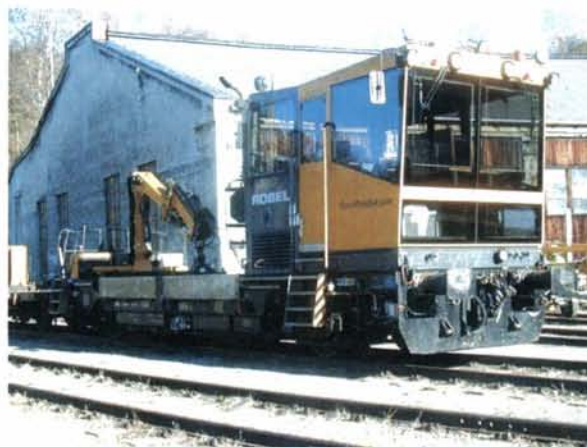
Lastetraktoren var av typen Robel 54.22, serie 26 med individnummer 5140. Den er bygget i 1998. Egenvekten er 26,7 tonn, totalvekten er 31,7 tonn og lengden er 11,32 meter. Robelen har dieselhydraulisk drift og er utstyrt med KE GP brems og Knorr RHZ 3-5 førerbremseventil. Lastetraktoren har nødvendige godkjenninger.

Figur 5: bilde av en Robel lastetraktor.

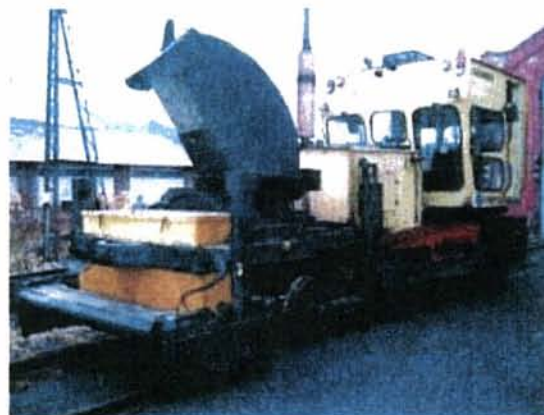
Snøsugemaskinen var av type Lameco SNS 101, individnummer 0395016A. Den har en totalvekt på 12,3 tonn. Maskinen brukes primært på terminal- og stasjonsområder og har egen fremdrift for bruk under arbeidet med snørydding. Den er utstyrt med en hydraulisk styrt fjærkraftbrems som også fungerer som parkeringsbrems og nødbrems. Det er eget betjeningshåndtak for nødbrems. Maskinen er ikke utstyrt med ATC, og transporteres derfor i tog mellom arbeidsstedene. Snøsugemaskinen har nødvendige godkjenninger.

Figur 6: Bilde av Lameco Snøsugemaskin.

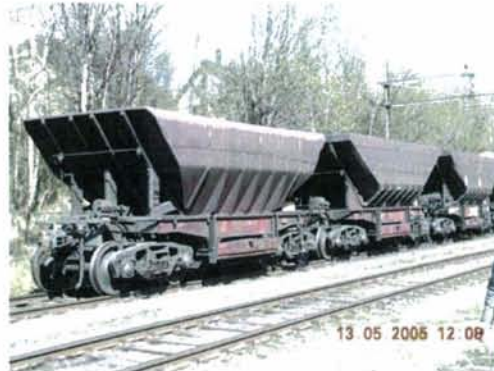
Malmvognen som ble påkjørt fikk mindre skader.

Malmvognen som ble påkjørt var av typen Uadp, nr. 9211590-3. Malmvognen har nødvendige godkjenninger.

Figur 7: Bilde av malmvogn.
