BERGENSBANEN VEST

PROSJEKT SØRPESKRED

884024-1

31 JANUAR 1989

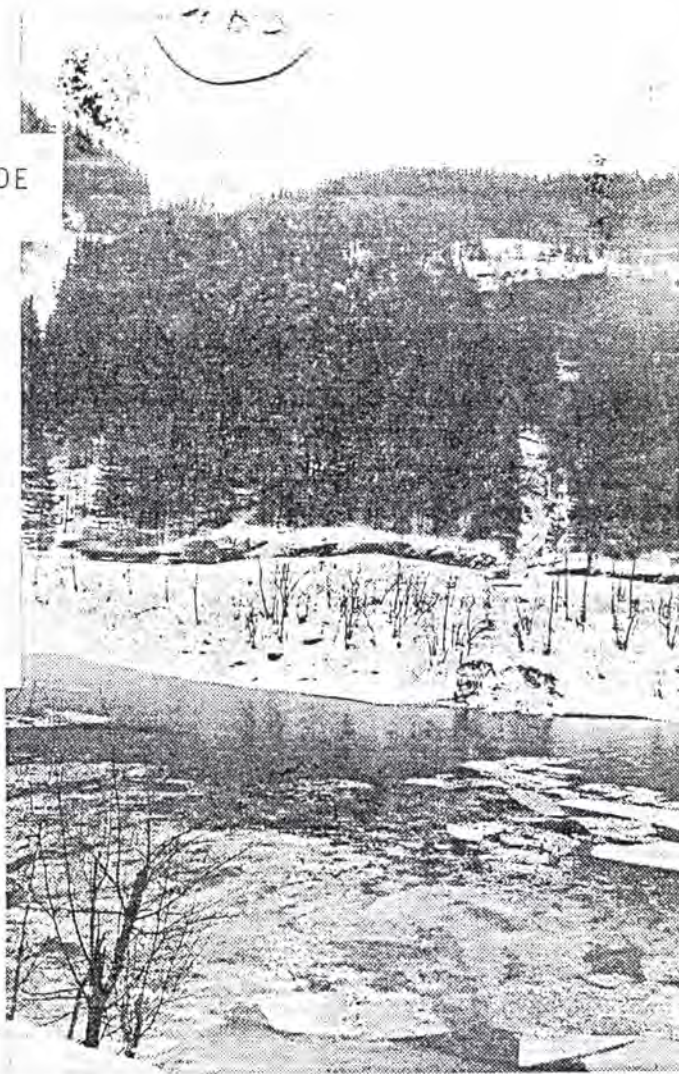
Bekken fløynde opp og tok med seg snø som i stor grad vart liggande att på jernbanelina. Raset ved Bulken i går vart raskt rydda med hjullastar.

VOSS: Bergensbana fekk ny trafikkstopp i går ettermiddag, då det gikk eit ras over Vossebana ved Flagafossen like vest for Bulken. Ei lita elv i bratt terreng fløynde opp. Den hadde tydelegvis blitt demma opp av snø eit stykke oppe i lia. Til slutt brast demninga. Store mengder oppsamla vatn fløynde nedover mot Vosso, tok med eg snø og småbusker og la mykje av det att på jernbanelina.

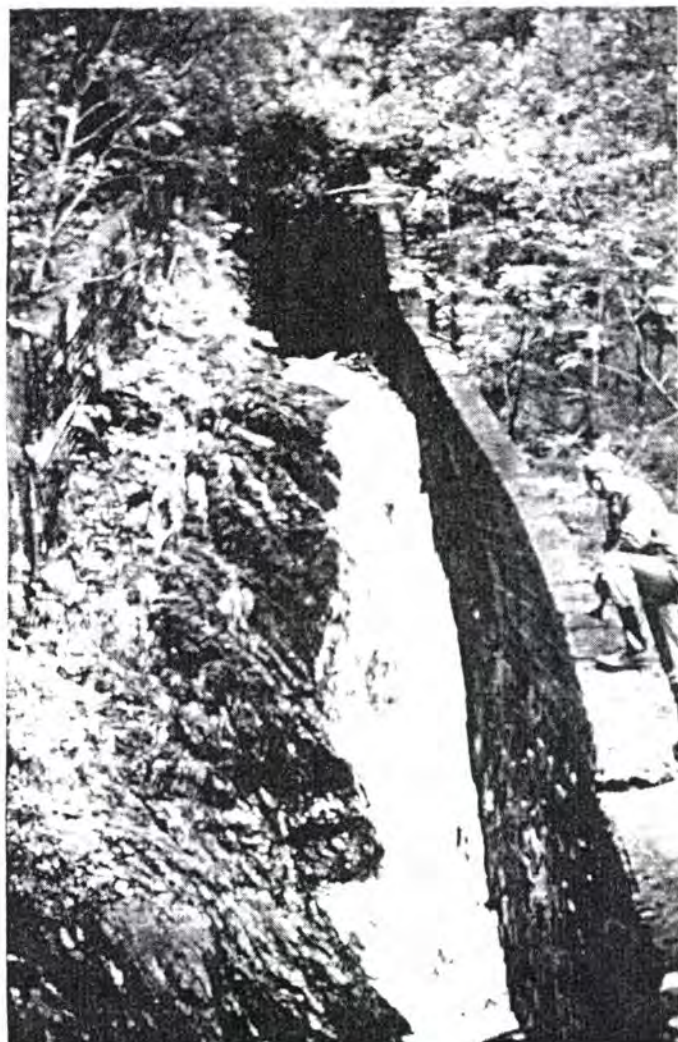
Foto 24. Songstaddalen (?)
Jernbanebrua har god lysåpning og bunnen av elveløpet
er støpt under brua.
