Masteroppgave 2017 30 stp
Institutt for plantevitenskap

Registrering og evaluering av vegetasjon på norske jernbanestasjoner

Registration and evaluation of vegetation at
Norwegian railway stations

Martin Dalehaug
Grøntmiljø

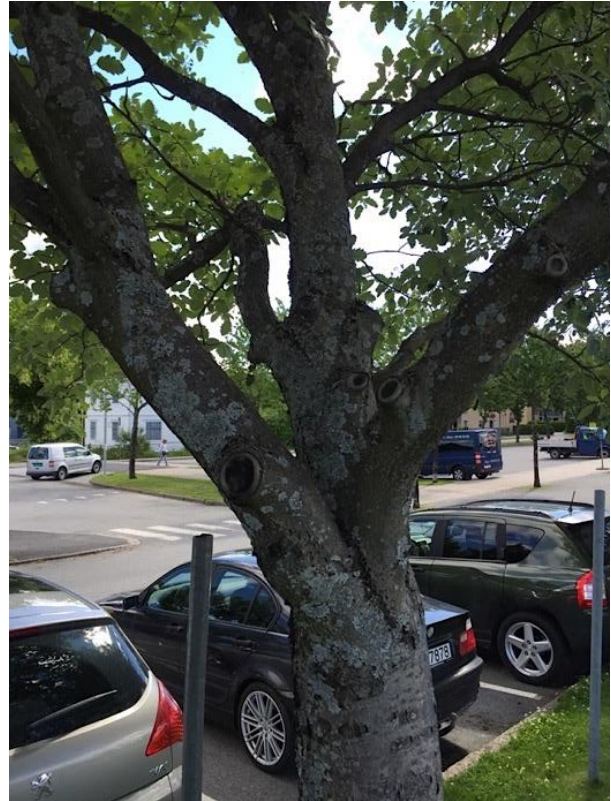
Bilde 4.3: Riktig utført beskjæring på svenskasal (*S. intermedia*), på Hokksund stasjon. Foto: Martin Dalehaug

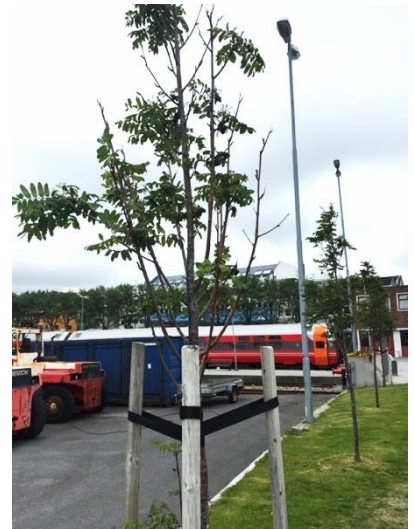
Bilde 4.4: Greindød på villrogn (*S. aucuparia*), på Bodø stasjon. Foto: Martin Dalehaug

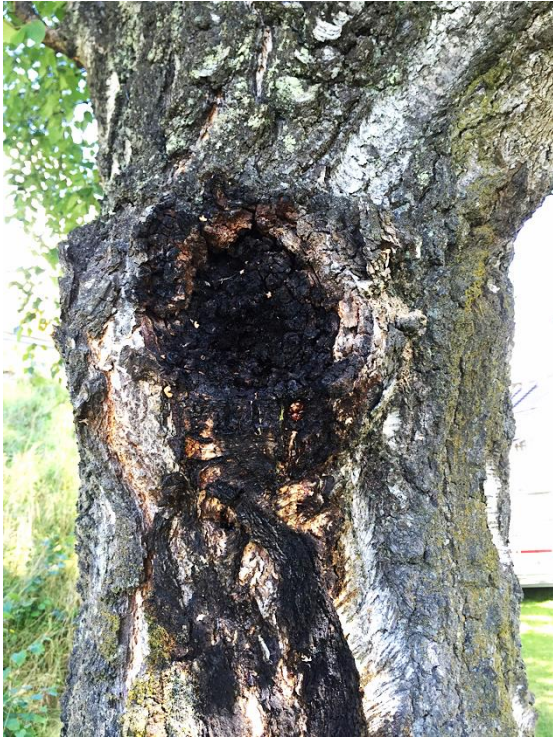
Det ble registrert råte på 24 treslag, hvorav de fleste hadde minimale angrep. På 6 arter ble det funnet flere enn ett tilfelle av råte (tabell 4.16). Av disse er rundt halvparten innenfor bjørkeslekten, som sannsynligvis er et resultat av beskjæringsskader og mekanisk skader. Det ble registrert ett tilfelle av kreftkjuke (*Inonotus obliquus*) på en hengebjørk (*B. pendula*) på Notodden stasjon. Soppen ble funnet i et gammelt beskjæringssår, se bilde 4.7.

Bilde 4.7: Kreftkjuke (*Inonotus obliquus*) på hengebjørk (*B. pendula*), på Notodden stasjon. Foto: Martin Dalehaug

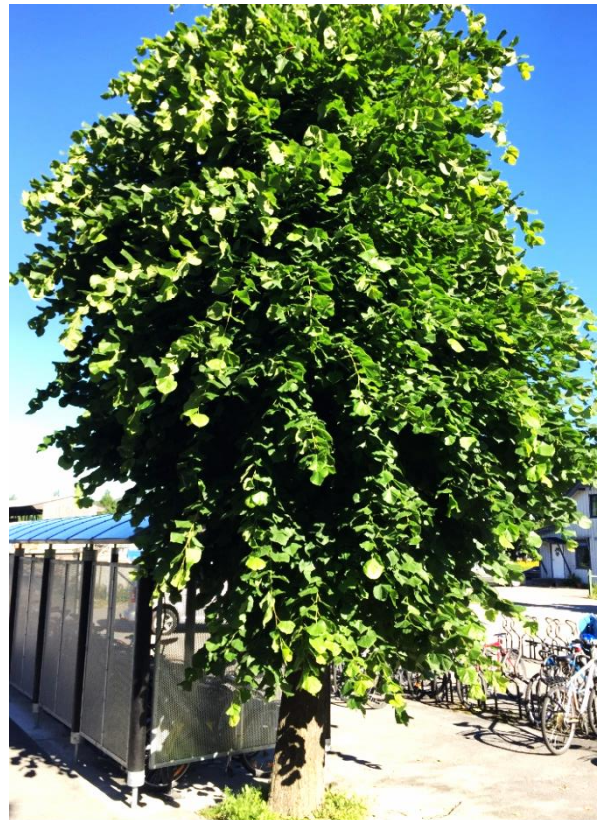
Bilde 4.8: Knutekollet storbladlind (*T. platyphyllos*) uten skader og med god vitalitet. Foto: Martin Dalehaug

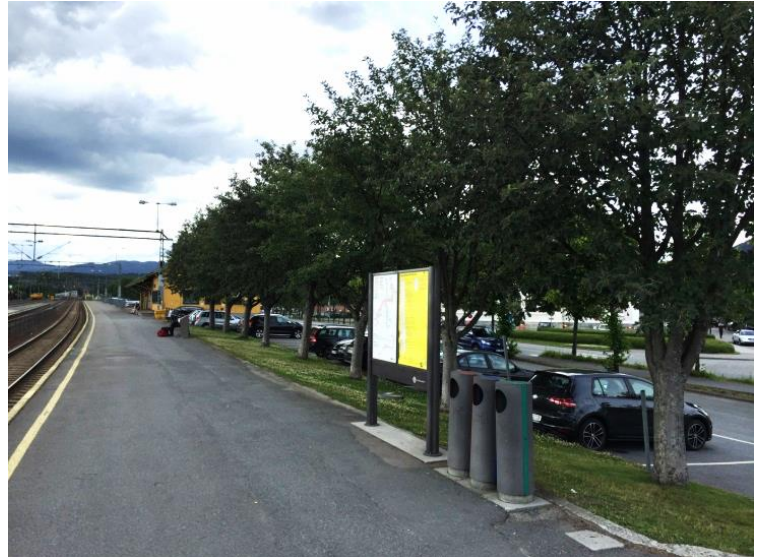
Hokksund er, på lik linje som Mjøndalen og Gulskogen, omringet av hus- og næringsbebyggelse og har et flere mindre grøntområder. Det står en flott trerekke med svenskasal langs en liten parkeringsplass like ved stasjonsbygningen, se bilde 4.10. Her ble det registrert flere eksempler på riktig beskjæring av greiner, men også noen eksempler på feilbeskjæringer. Alle trærne syntes likevel å være friske og frodige. På motsatt side av stasjonsbygningen finner man en undergrunn som omfavnes av store planterabatter på begge sider av gangveien. Disse rabattene er fylt med bark og inneholder arter som; viftelønn, skogeiner, og vintermispel. Like ovenfor står tre gamle storbladlind (se plantekart). Også disse har eksempler på enkelte feilbeskjæringer, og trærne er utsatt for lindebladveps (*Caliroa annulipes*).

Bilde 4.10: Fin trekke med åtte svenskasal (*S. intermedia*) uten skader og med god vitalitet. Foto: Martin Dalehaug

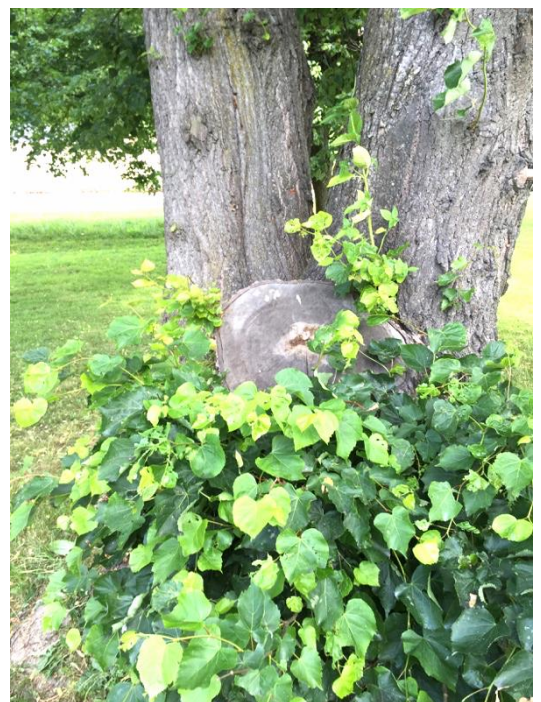
Bilde 4.16: Stammeskudd fra beskåret stamme på småbladlind (*T. cordata*). Foto: Martin Dalehaug

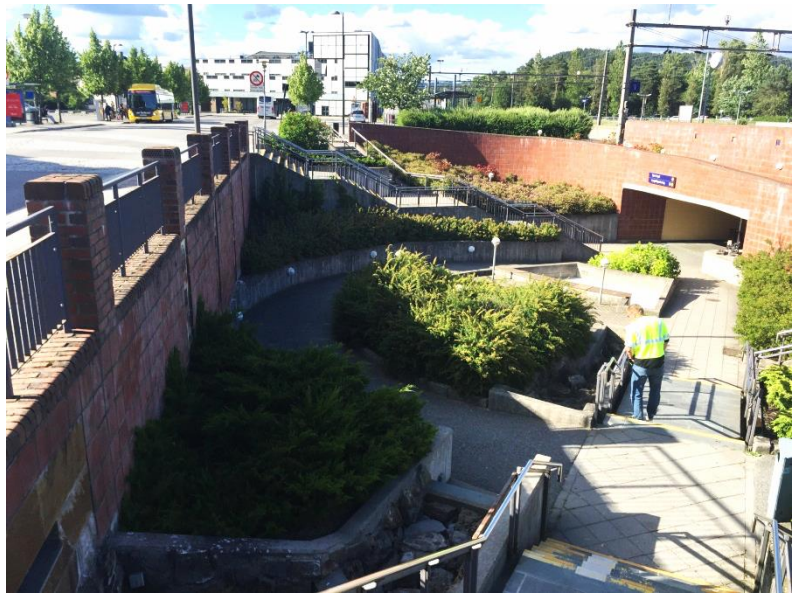
Bilde 4.19: Nedgang til undergrunn under jernbanesporene. Godt etablerte buskbed og relativt god vitalitet på buskslagene. Foto: Martin Dalehaug

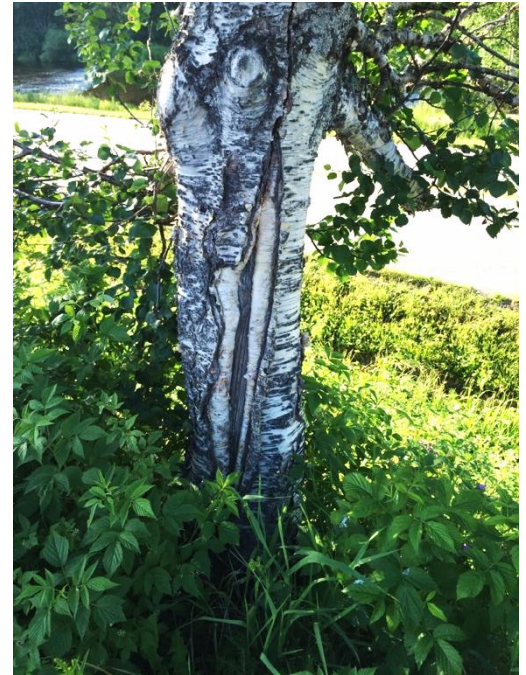
Bilde 4.23: Oppsprukken bark på dunbjørk (*B. pubescens*) som sannsynligvis skyldes hardt klima. Grei vitalitet på treet. Foto: Martin Dalehaug

Sammenlignet med hengebjørk er dunbjørk mer hardfør og kan vokse steder hvor andre trær vil ha problemer. Et annet kjennetegn langs Nordlandsbanen var oppsprekking i bark, spesielt på bjørketrær. Det kan være flere grunner til dette. Solvarme kan føre til at hvilen i kambiet bryter og en påfølgende frost om natten vil kunne drepe celler i kambiet. Vann i kambiet vil ekspandere av gjentatt tining og frysing som resulterer i oppsprekking av bark (Håbjørg 1990). Dette skjer på sen vinteren og tidlig vår. En annen grunn til oppsprekking kan være uvanlige sterke temperaturfall. I 2008 ved UMB i Ås fikk normalt mange antatt vinterherdige trær sprekkskader på grunn av en mild vinter etterfulgt av sterkt temperaturfall i mars (Pedersen 2008). Blant de skadede trærne var tre frøkilder av *B. pendula* registrert med både sprekk i barken og i veden. Planterlag som er tilpasset lang vinter og kulde over lengre periode, som på Nordlandsbanen, kan fort begynne veksten ved første varmeperiode. Dette er fordi trærne vanligvis er vandt til kort vekstsesong, og når temperaturen først blir høy nok så er som regel vinteren over (Hansen 2013).

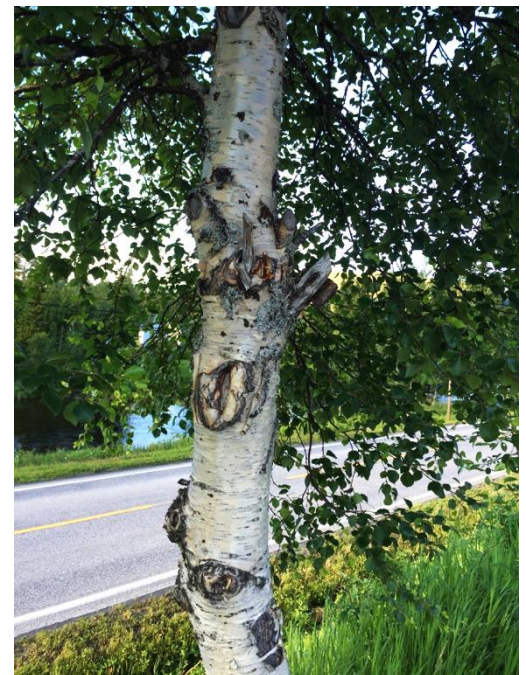
Bilde 4.24: Eksempel på "flush cut" og dårlig overgroing av sår. I tillegg er det etterlatt stubber etter feilbeskjærte greiner. Grei vitalitet. Foto: Martin Dalehaug

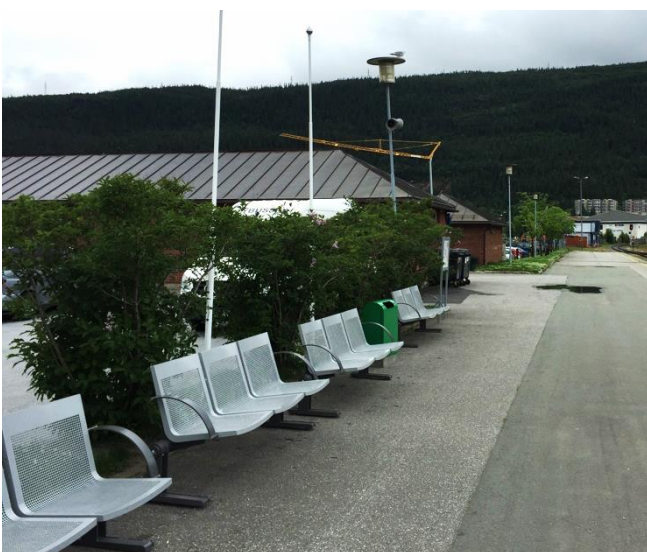
Bilde 4.27: Duftsyrin (*S. vulgaris*) er ment for å danne en skjerming til sittegruppen. Duftsyrinen er også angrepet av sikade, og har en del greindød. Foto: Martin Dalehaug

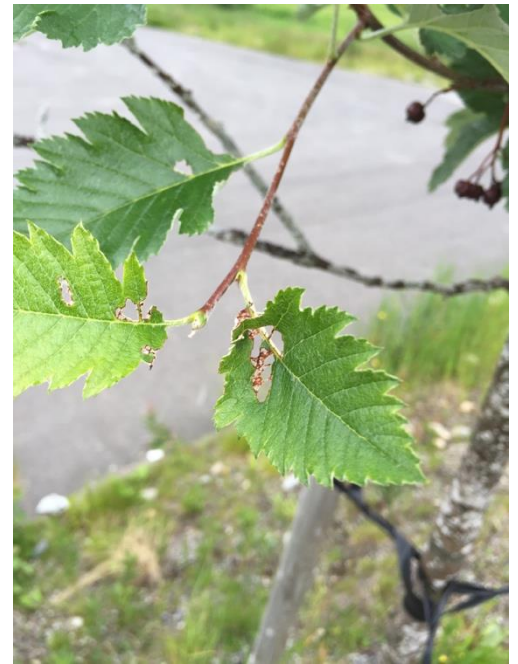
Bilde 4.28: Svenskasal (*S. intermedia*) utsatt for gnag på blad og har litt greindød. Grei vitalitet. Foto: Martin Dalehaug

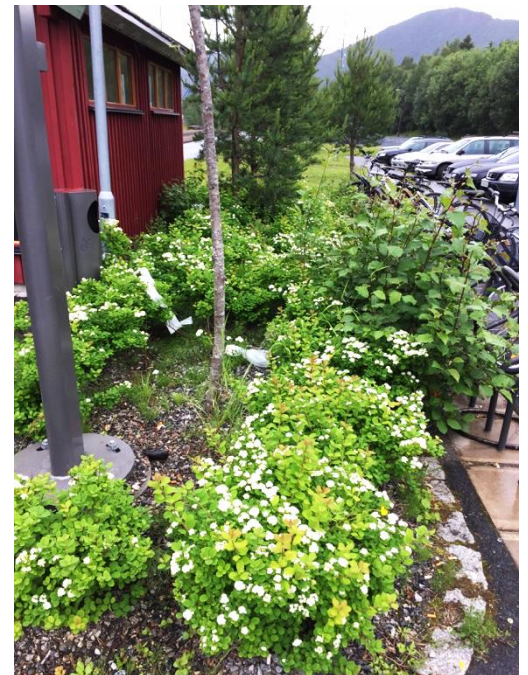
Bilde 4.29: Ikke optimal etablering av bjørkebladspirea (*S. betulifolia*), men god vitalitet. Tilvekst av ugressarter. Foto: Martin Dalehaug

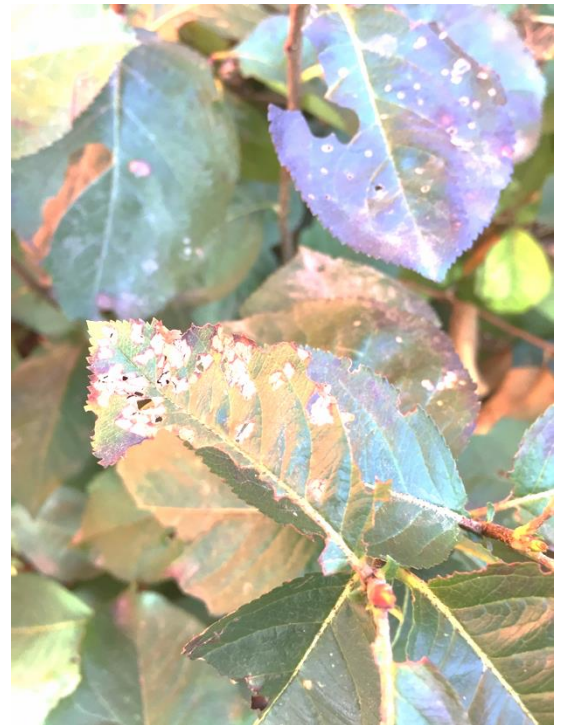
Bilde 4.33: Vindusgnag på svartsurbær (*A. melanocarpa* Fk Moskva) som sannsynligvis skyldes bladvepslarver eller billelarver. Dårlig vitalitet. Foto: Martin Dalehaug

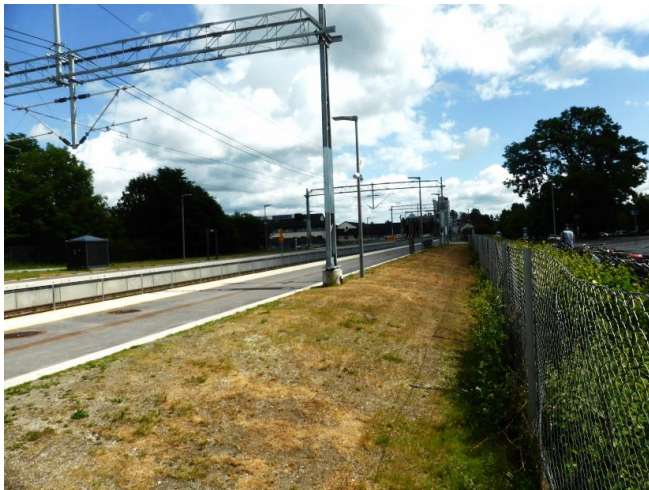
Bilde 4.35: Dårlig vekst av gressplen. Blåhegg (*A. spicata*) er godt etablert uten skader og med god vitalitet. Foto: Martin Dalehaug

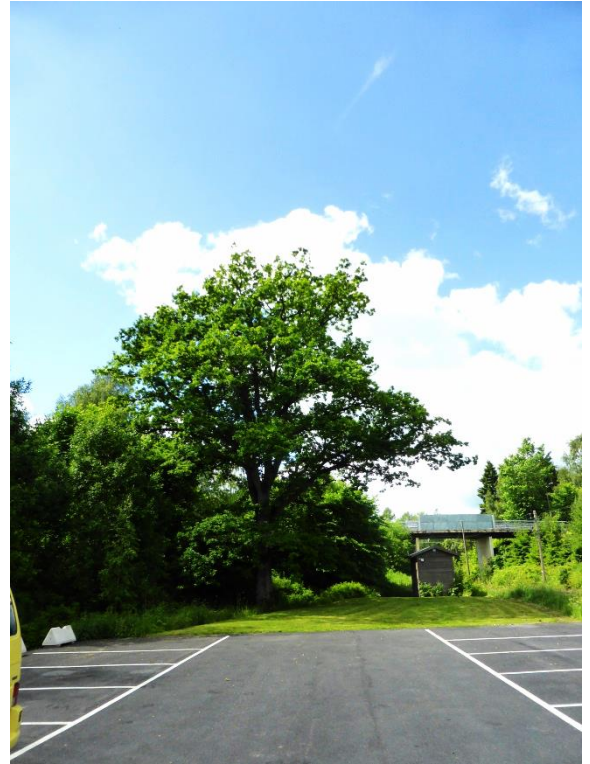
Bilde 4.37: Fin gressplen med god vekst og gammelt eiketree (*Q. robur*) med god vitalitet. Foto: Martin Dalehaug
