MEDDELELSE FRA  
**NORGES STATS BANER**

# MEDDELELSE FRA NORGES STATSBANER

INDHOLD: Akselbrud. — Bro over Østeraaen ved Templen. — Bergsundtunnelen. — Fra redaksjonen.

## AKSELBRUD

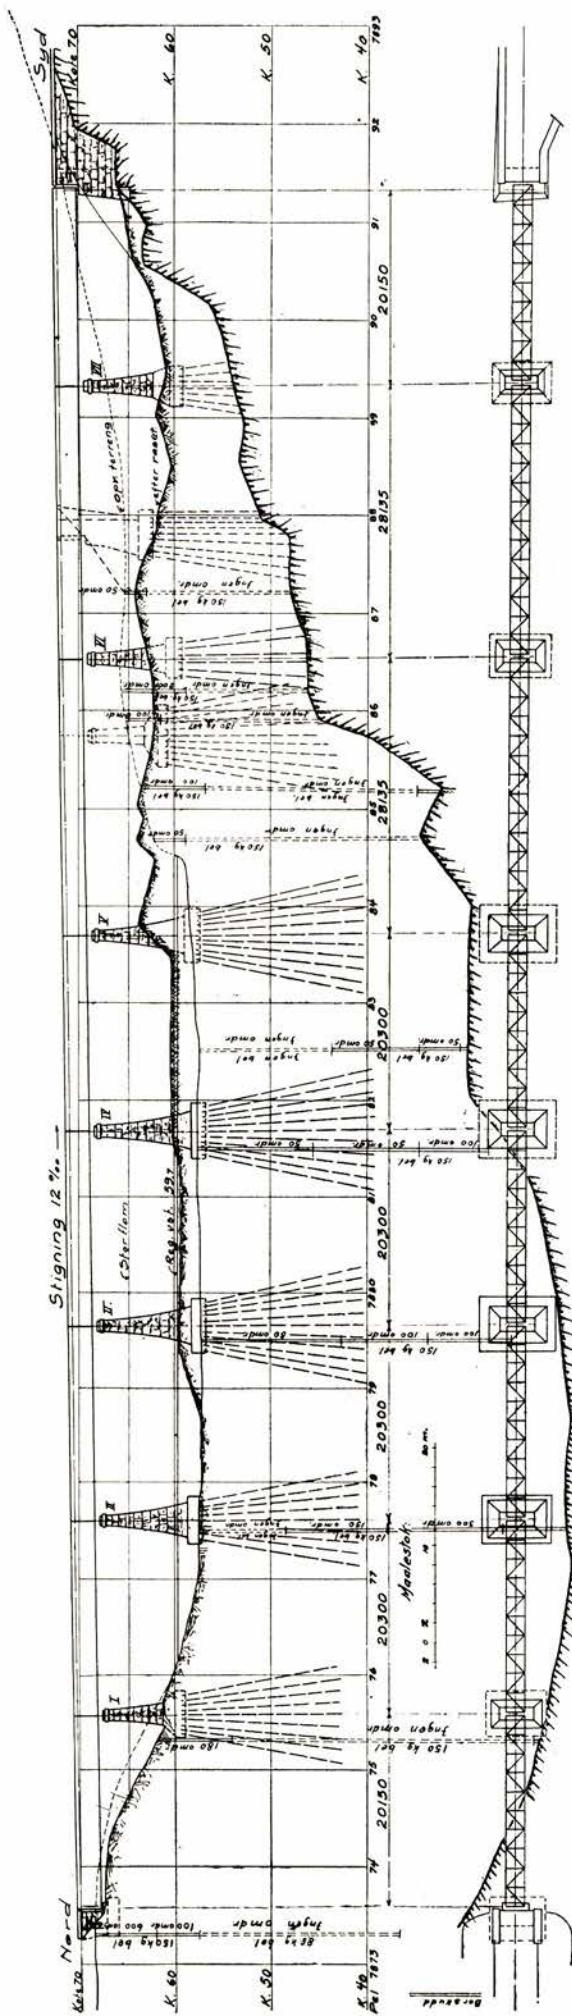
Fig. I. Bro over Østerøen.

Efterat anlægsavdelingen var oprettet blev der igangsat omfattende grundundersøkelser ved brostedet med borer samt prøvepæling med paafølgende prøvebelastning. Boringene som blev utført med skebor av bredde ca. 6 cm, viste at grunden bestod af ren lere med deigaktig konsistens. Endel av boringsresultatene i centerlinjen er indtegnet paa oversiktstegningen, fig. 1. Som det vil sees, er dybden til fjeld indtil 40 m under vandstanden i løpet, avtagende mot søndre bred, hvor linjen like efter at broen er passert sætter igjennem en større fjeld- og jordskjæring — Ajerskjæringen. Den øverste del af lerlaget (tørskorpen, stolpeleren) er nogenlunde fast, og har paa den søndre elvebred (antagelig ogsaa under søndre landkar med fylding) hat en mæktighed av ca. 2 m. Paa den nordre side er tørskorpen fastere og tykkere. Saaledes har man ved nordre landkar et fast lag av ca. 6 m tykkelse. Men i løpet gaar den bløte blaalere helt op i elvebunden og paa breddene (under vandstandshøide) er blaaleren ogsaa meget bløt. Boret

sank her uten omdreininger, og tildels ogsaa uten belastning. Mellem den sjette pillar fra nord og pillar V har boret sunket praktisk talt til fjeld uten omdreininger, efterat man hadde trængt igjennem tørskorpen. (Se oversiktstegningen).

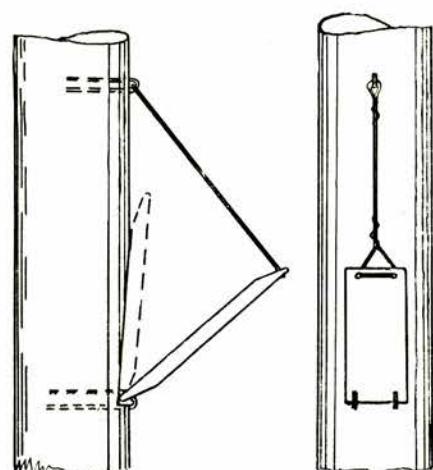
Fig. 3. Stopvevinge under pæling i bløtlere.

ende) eller av jern 0,5 m lang og 0,2 m bred til pælen ved 2 smidde jernkramper i platens nedre ende. (Fig. 3). Naar pælen gik op, svingte platen straks ut, men blev stoppet i ca.  $45^{\circ}$  skraastilling af en jerntraadstrop fra platens fri øvre ende til en krampe i pælen høiere op. Hver plate virket derved som en «vinge» som svингte ut, naar pælen gik op og holdt igjen i leren. Tre à fem saadanne vinger pr. pæl viste sig tilstrækkelig til at hindre oppgang den korte tid til loddet atter slog. For denne opfindelse fik ingeniør Moe Hovedstyrets paaskjønnelse.

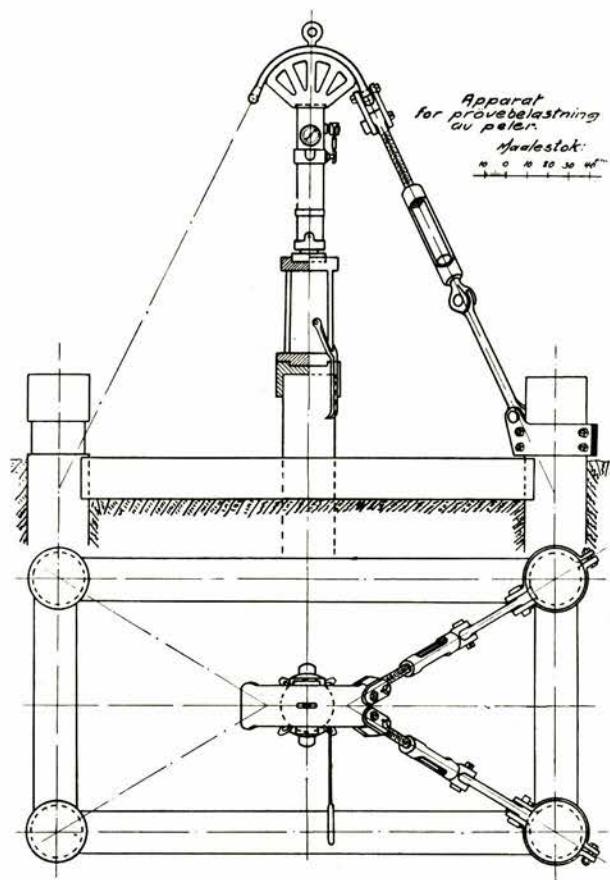
Fig. 4.

Pælenes synkning for de siste slag blev maalt (ført ramregister). Desuden blev et mindre antal pæler i hvert fundament prøvebelastet ved hjælp av et eget prøvebelastningsapparat (fig. 4). Dette apparat bestod i hovedtrækkene af følgende deler: Et bundstykke anbragt paa toppen av den pæl som skulle prøvebelastes. Derover en hydraulisk pumpe paa hvis top var anbragt et topstykke som ved hjælp af 4 strækstag fæstedes til
