NSB

Tekniske meddelelser

NR. 3 · 7. ÅRGANG · JUNI 1959

AVSPORING AV VOGNER I TOG 405 DEN 23. DESEMBER 1958 VED FÅBERG

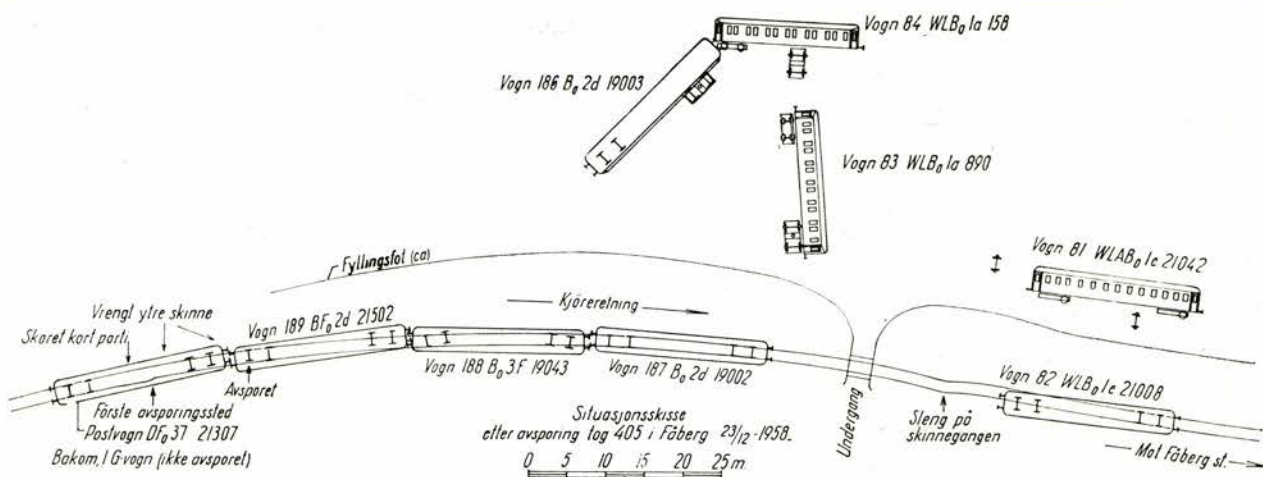
Fig. 2.

Skinnegangen var da brakt i orden for trafikk med nedsatt kjørehastighet over bruddstedet. Et lettere snelag dekket alle merker og spor i sviller og ballast, men et «feielag» brakte etter hvert et stort antall avsporingmerker for dagen.

Svillibyting hadde vært nødvendig for de fleste av brusvillene ved undergangen, men for øvrig lå alle sviller og også ennå en god del av underlagsplatene på sin tidligere plass i sporet.

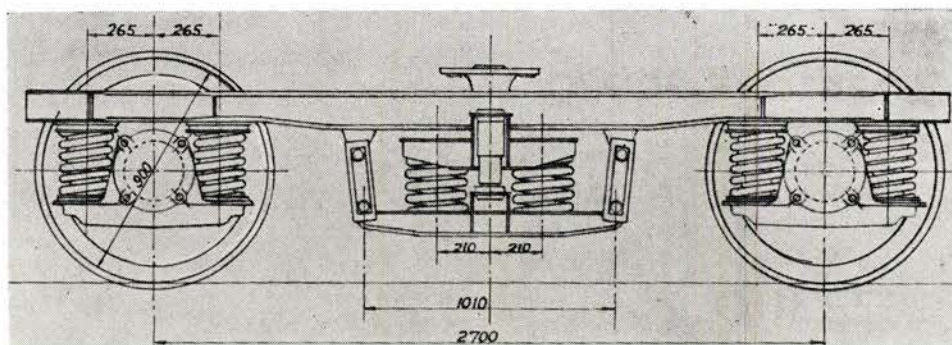
Fig. 3. Prinsippskisse av Schlierenboggien. Lengdesnitt.

Det må derfor her være riktig å vende oppmerksomheten mot den vogn som først sporet av, nemlig stålvogn nr. 21 042 (81). Denne vogn var utstyrt med boggiere av fabrikk Schlieren, Sveits. Boggiene, som er i utstrakt bruk i Europa, har hydraulisk

Det er på det rene at det er brukt olje i de hydrauliske dempere som har større viskositet enn den foreskrevne, men dog ikke større enn hva den foreskrevne olje ville ha hatt ved en lavere temperatur.

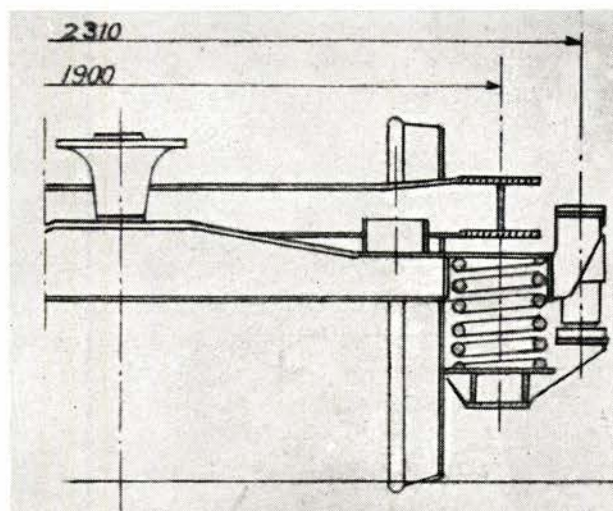
Fig. 4. Schlierenboggi. Tversnitt av vuggen.

avdemping av fjærene, både ved bolster og hjulsatser.
