Tjenesteskifter utgitt av Norges Statsbaner
Hovedstyret

SAMLEMAPPE
for
TJENESTESKRIFTER

Meddelelser

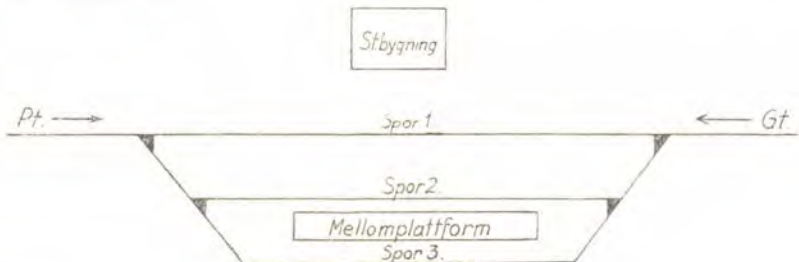
Et persontog og et godstog krysser ordinært på en stasjon, hvor begge tog har rutemessig stopp. Stasjonens sporarrangement framgår av denne skisse:

Persontoget kjører spor 1 og godstoget spor 2. Togekspeditorene ved stasjonen har for å spare tid, praktisert denne ordningen: Når persontoget er kommet og stoppet, er passérsignal (signal 3) vist for godstoget, som så har passert. Passérsignalet er blitt vist fra plattformen mellom spor 2 og 3 på venstre side i togets kjøreretning. Stativ er ikke satt opp her.

En dag skulle godstoget foruten å krysse persontoget også krysse et ekstratog i denne stasjon. Denne ordre var adressert til togbetjeningen i godstoget ved stasjonen. Imidlertid kjører godstoget inn på stasjonen med stor fart, gir signal 34 «Bemerket» og greier først å stoppe etterat lokomotivet og 3 vogner har kjørt opp sporveksel nr. 2, som ligger låst til spor 1 på grunn av kryssingen med ekstratoget.

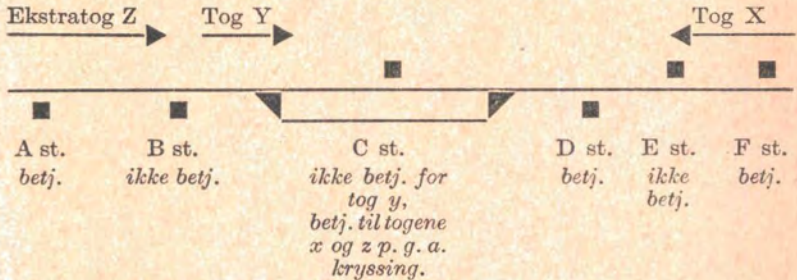
Lok.betjeningens påpasselighet og årvåkenhet avverget i nedennevnte tilfelle sannsynligvis et større togsammenstøt.

Det ordinære tog x skulle etter sin rute krysse det ordinære tog y i F st. og skulle denne dag dessuten krysse ekstratog z i C st.

P. g. a. tog y.s store forsinkelse ble imidlertid kryssingen mellom togene x og y først lagt til D st. Togbetjeningen i tog y fikk ordre om dette i A st. (underretningsstasjon). For ikke å forsinke ekstratog z unødig ble B st. gjort betjent for togene y og z.
