## Vedlikehold og utbedring av dreneringsanlegg for eksisterende baner

**Vedlikehold og utbedring av  
dreneringsanlegg for eksisterende baner**

Terje Lindland og Even Øiseth

Jernbaneverket, Hovedkontoret

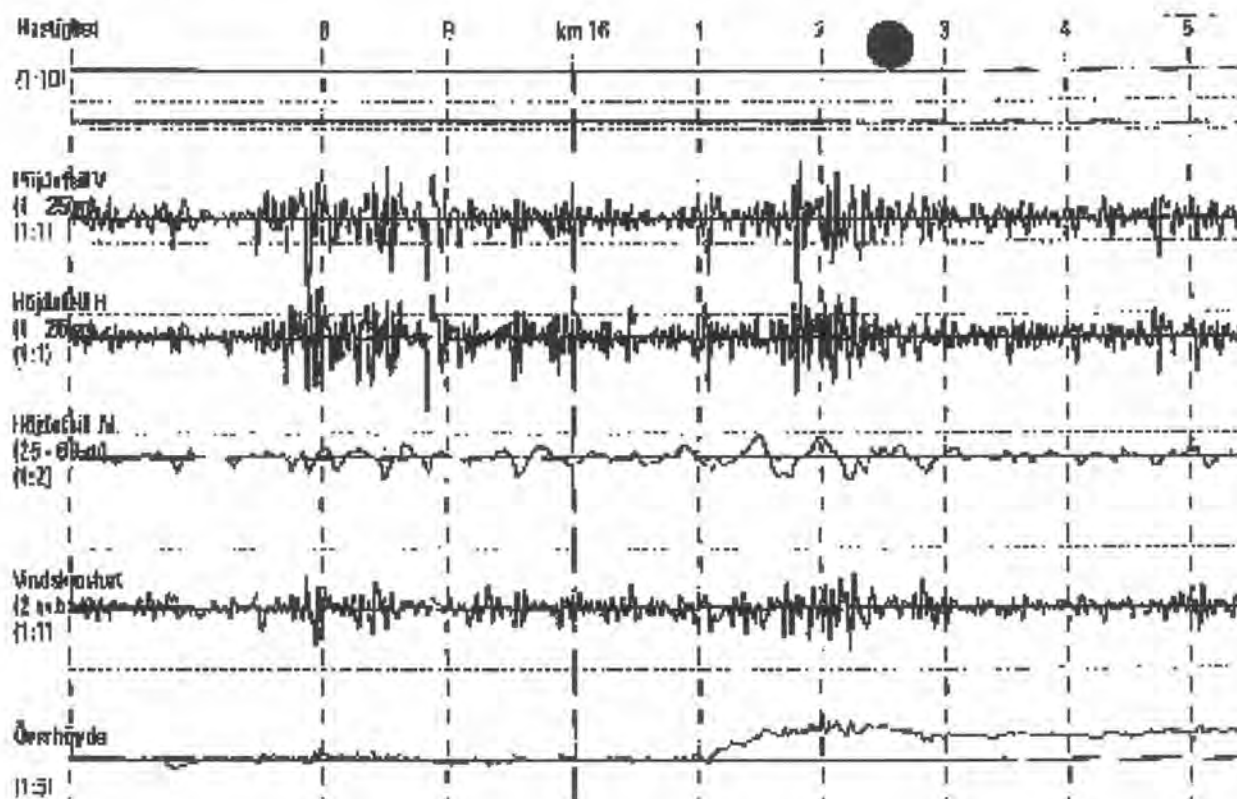
FIGUR 2-7 Utdrag fra diagram fra STRIX målevogn

Det ble kjørt STRIX målevogn på strekningen 26. mai 1999. På strekningen var det ingen tverrprofil som hadde høydefeil eller vindskjevhetsfeil over akuttgrensene. 14 tverrprofil på strekningen hadde høydefeil over vedlikeholdsgrensa på en eller begge skinnestregene. 4 av disse profilene hadde også vindskjevhetsfeil som lå tett opp mot vedlikeholdsgrensa (ingen vindskjevhetsfeil overskred vedlikeholdsgrensa på strekningen). Figur 2-7 viser utdrag av målevognndiagrammet på strekningen.

Videre ble det undersøkt om det i de 14 tverrprofilene med høydefeil over vedlikeholdsgrensa ble funnet feil og mangler ved forhold som har med dreneringen å gjøre. Følgende ble funnet:
