# RAPPORT

JB 2009/08

## RAPPORT OM ALVORLIG JERNBANEHENDELSE I ROMERIKSPORTEN VENJAR - OSLO DEN 31. AUGUST 2008 TOG 3734

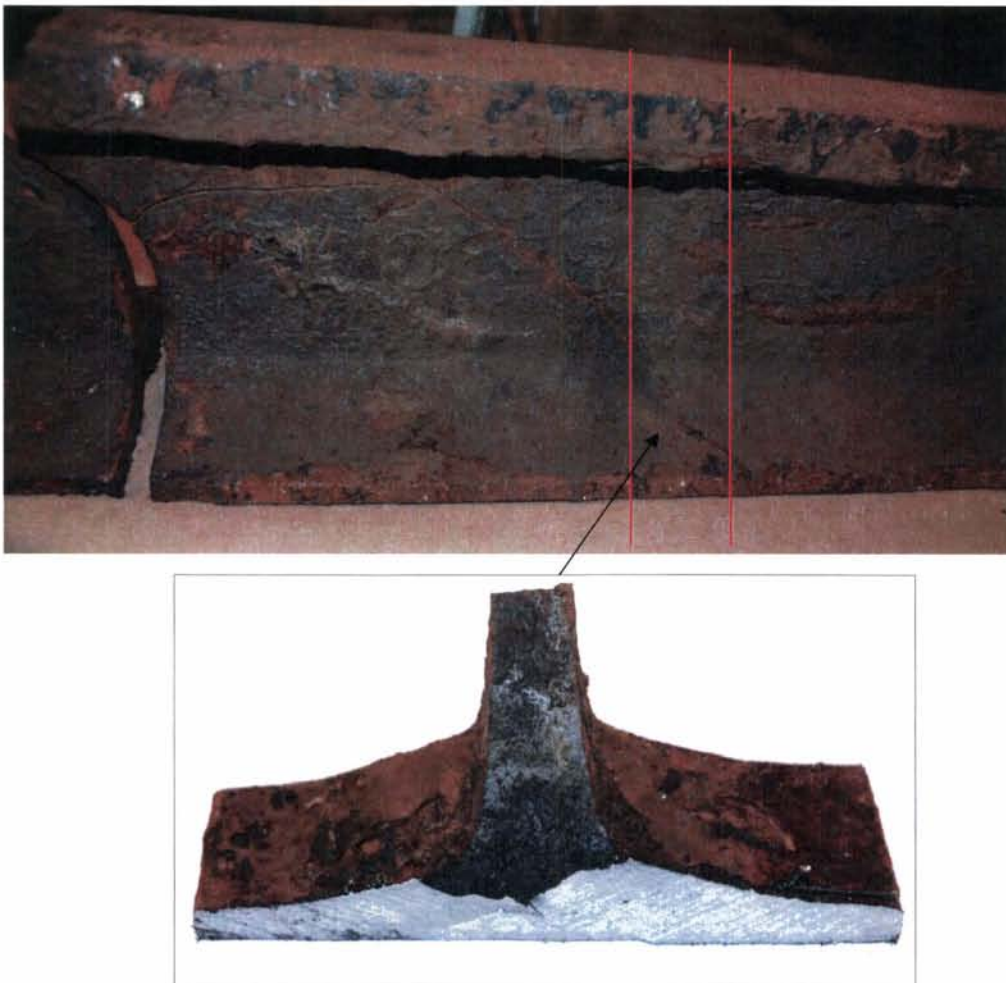
Figur 5 Bilde av utkapping av sprekkfronten.

For å avklare mekanismer for sprekkveksten var det ønskelig å observere den opprinnelige bruddflaten i SEM, siden skadeområdet var betydelig korrodert var det vanskelig å finne sprekkflater uten sekundærskader. Sprekkfronten i nedre del av skinneroten virket fortsatt å være relativt inntakt og området ble kappet ut og sprekken brutt opp som vist i Figur 5.

Videre undersøkelser i SEM påviste en inter- og transkrystallinsk sprekkforplantning, Figur 6ab. Det kunne ikke observeres tegn på utmatting. Bruddflater med den observerte morfologien kan generelt kobles til overbelastning eller mekanismer som spenningskorrosjon.

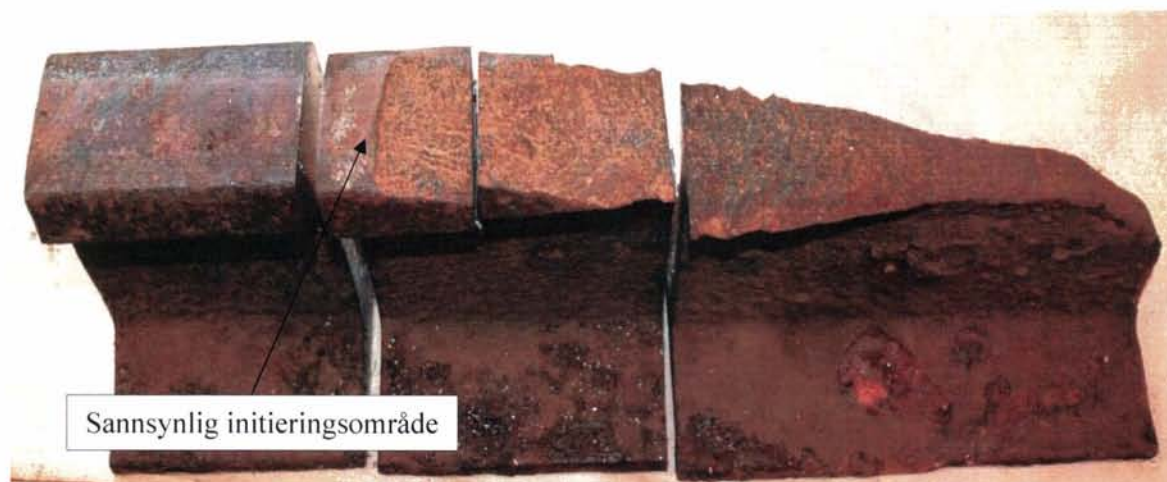
Figur 12 Oversiktspåse av utseksjonering av området med bruddinitiering.

Området der skaden var initiert ble kappet ut som vist i Figur 12. For å avdekke mulig sekundærøppsprekking, ble det laget et tverrslip gjennom bruddflaten som angitt i Figur 13. Som vist i bildet kunne det observeres betydelig forgrening av sprekkeforplantningen. Det ble videre kappet ut en skive av sekundærsprekken som ble brutt opp for videre undersøkelse i SEM med EDS med tanke på å avdekke mulig oppkonsentrasjon av klor i sprekkespissen. Figur 14 viser et representativt bilde av bruddflaten ved overgangen mot restbruddet introdusert i laboratoriet. Bruddflaten i sekundærsprekken fremstod som meget oksidert, restbruddet (introdusert i laboratoriet) viste kløving typisk for overbelastning. EDS spektrene viser at det kan observeres en oppkonsentrasjon av klor mot sprekkespissen.
