REDUSERT YTRE SIGNALERING

Endelig rapport

Oppdragsgiver: Jernbaneverket
Hovedkontoret

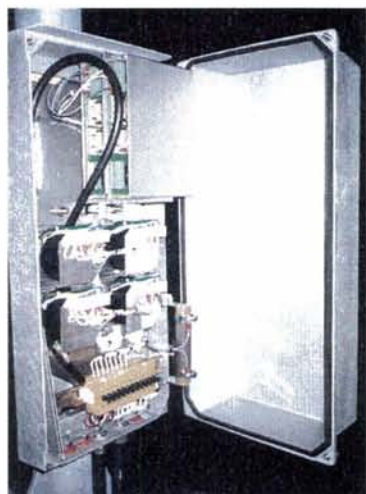
Når den nedre grønne lampen på hovedsignalet fjernes, er det mulig å legge kretsen til det fiktive signalet i signalskapet slik som illustrert på bildet til venstre.

Trenger man derimot å fjerne både forsignal og nedre lampe i hovedsignal, trenger man 3 kretser. På grunn av den begrensede plassen i skapet, kan man ikke gjøre dette av sikkerhetsmessige årsaker, så løsningen på dette problemet vil være å montere opp et ekstra skap på masten tilsvarende det på bildet.

Ved innføring av RYS vil alle forsignaler forsvinne og disse må da erstattes med fiktive signaler. Dette foreslås gjort ved at man benytter eksisterende utstyr og kabling så langt det er mulig. Masten til forsignalet fjernes og erstattes med et ATC-skap hvor det er satt opp en ferdigmontert krets og kodere (evt. også for repeter forsignal grupper).
