STATENS JERNBANETILSYN

Vurdering av pålitelighets- og sikkerhetsanalyser av sikringsanlegg

Hovedrapport (apen)

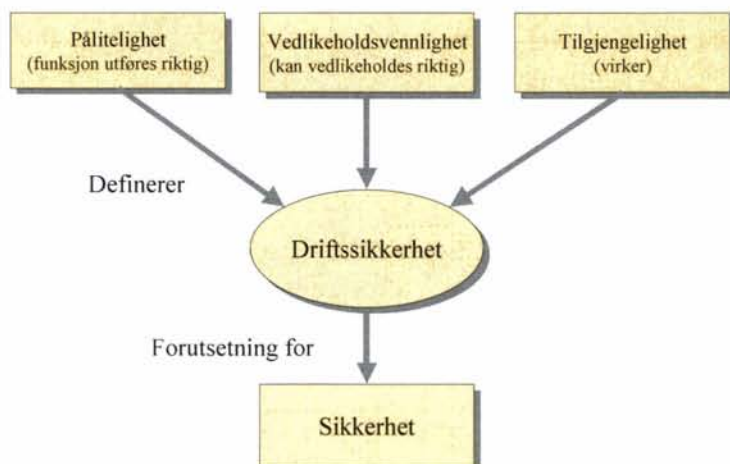
I rapportene anvendes pålitelighet og sikkerhet. I en snever forstand er pålitelighet det at en komponent utfører den spesifiserte funksjon korrekt, hverken mere eller mindre. I bruken av sikkerhetssystemer må en også sikre at disse er tilgjengelige, og ytterligere at det spesifiserte vedlikehold ikke forringer systemet. Samlet betegnes disse begreper RAM (Reliability, Availability and Maintainability) og er grunnlaget for alt moderne sikkerhetsfaglig arbeide. Samlet betegnes dette som driftssikkerhet, altså at en får utført den spesifiserte sikkerhetsfunksjon.

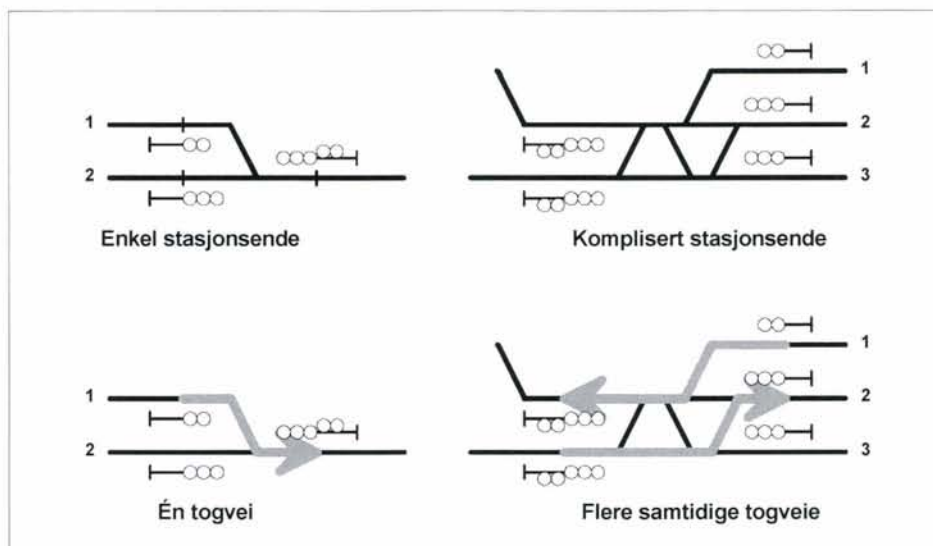
Hvis man derimot ser på den kompliserte stasjonsende, så er de innbyrdes togveissperringene noe mer kompliserte. For eksempel utkjørtogvei fra spor 1 mot øverste spor og samtidig innkjørtogvei fra nederste spor mot spor 2.

Hvis det derimot er utkjørtogvei fra spor 3 mot øverste strekningsspor så er alle andre togveier sperret.

På kompliserte stasjoner med flere strekninger, mange spor og skiftetogveier blir togveissperringene mye mer kompliserte. Dette utgjør en stor fare for ved konstruksjon, feilsøking eller endringer såfremt konstruksjonspersonalet ikke er rutinerne og har lang erfaring. Det samme gjelder også kontroll - og utprøvningspersonale. F eks var en sikkerhetsfeil på Ski stasjon en feilkonstruksjon, som var i drift i lang tid, fordi hverken konstruktør, kontrollør eller personene som gjennomførte driftsprøvene oppdaget feilen.

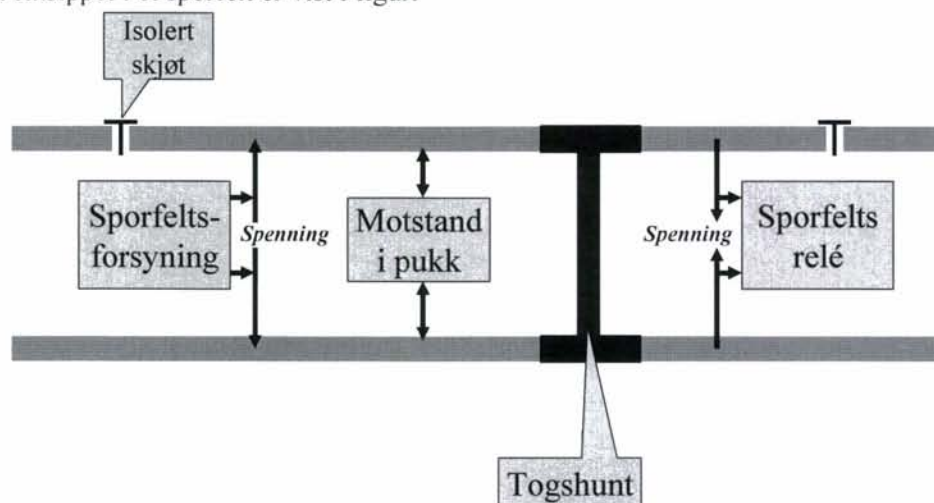
Prinsippet i et sporfelt er vist i figur:

En spenning påtrykkes i den ene ende av sporfeltet og denne holder sporfeltsreléet tiltrekt. Ved passasje av et tog kortsluttes sporfeltsforsyningen, og dermed faller sporfeltsreléet, og der indikeres belegg.

Sporfeltet er i høy grad basert på at toget kan kortslutte effektivt. Togets kortslutning betegnes togshunten. Togshunten har en rekke feilkilder, som kan gi en for stor (=dårlig) togshunt:

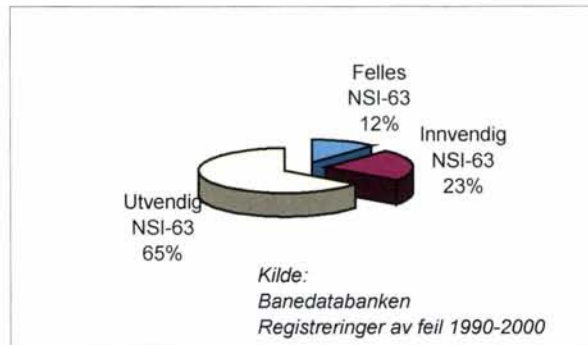
- Felles (f.eks. strømforsyning)
- Innvendig (f.eks. reléer, visse komponenter)
- Utvendig (f.eks. signaler, sporveksler og sporfelter)

Fordeling av feil er vist på figur:

I alt overveiende grad oppstår feil i forbindelse med utvendig anleggsdeler, hvilket ikke overrasker. Ved en mer detaljert oppdeling som på figuren nedenfor:

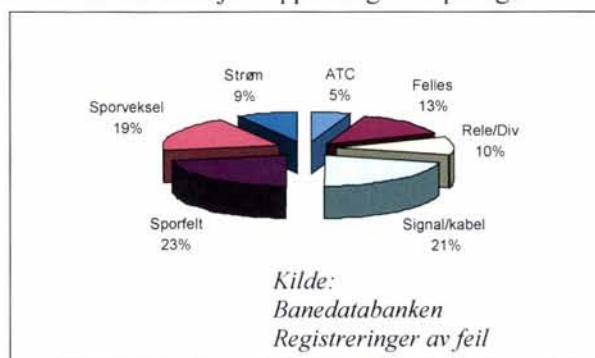
kan det konstateres at reléanlegget i seg selv er meget pålitelig, og at for utvendig utstyr fordeler feil seg jevnt på sporveksel, sporfelt og signal/kabel.

Sammenholdes denne med SINTEFs rapport ser vi at feilfordelingen avviker noe, idet der er noen færre sporfeltsfeil enn SINTEF angir. Analyseres bare data for 1990/91 blir det dog en bedre korrelasjon. Vurderes denne fordelingen over tid, ser vi at det nettopp i den perioden SINTEF ser på, er det et markant fall i sporfeltsfeilandelen. Hvorfor kan ikke umiddelbart forklares. En annen, men ikke så markant utvikling, ses i at feil i signal/kabel utgjør en større andel. I denne kategorien inngår brente lamper. En nærmere analyse viser at det er et stigende antall registreringer av brente lamper som later til å være noe av årsaken.
