Endringsanalyse Eriksrud Midlertidig Anlegg

Revisjon 03

Rådgiver: **BanePartner**
Prosjektnr.: **292336**
Saksref.:
Prosjektnavn: **Rådgivning Sikkerhet Lieråsen Tunnel**
Prosjektansvarlig: **TJA**
Prosjektleder: **MT**
Rapport tittel: **Endringsanalyse Eriksrud - Midlertidig anlegg rev. 03**
Rapport nr.: **01**
Oppdragsgiver: **Region Sør**
Koststed:
Kontaktperson: **JAJO**

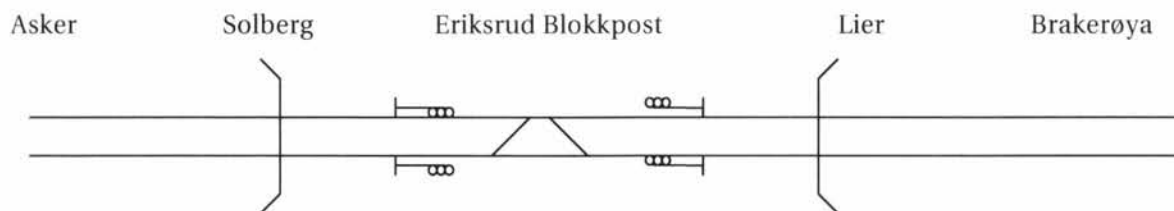
Skisse av dagens situasjon på strekningen Asker – Brakerøya:

I dag er det linjeblokk i fra Asker til Brakerøya med blokkpost på Solberg, Eriksrud og Lier med overkjøringsløyper på Eriksrud.
