**ROS-analyse for
reguleringsplanen
Eidsvoll – Dokknes**

Jernbaneverket og Statens Vegvesen
Hovedrapport

ROS-analyse for reguleringsplanen Eidsvoll - Dokknes

Juli 2009
Dok. nr. ST-02430-1

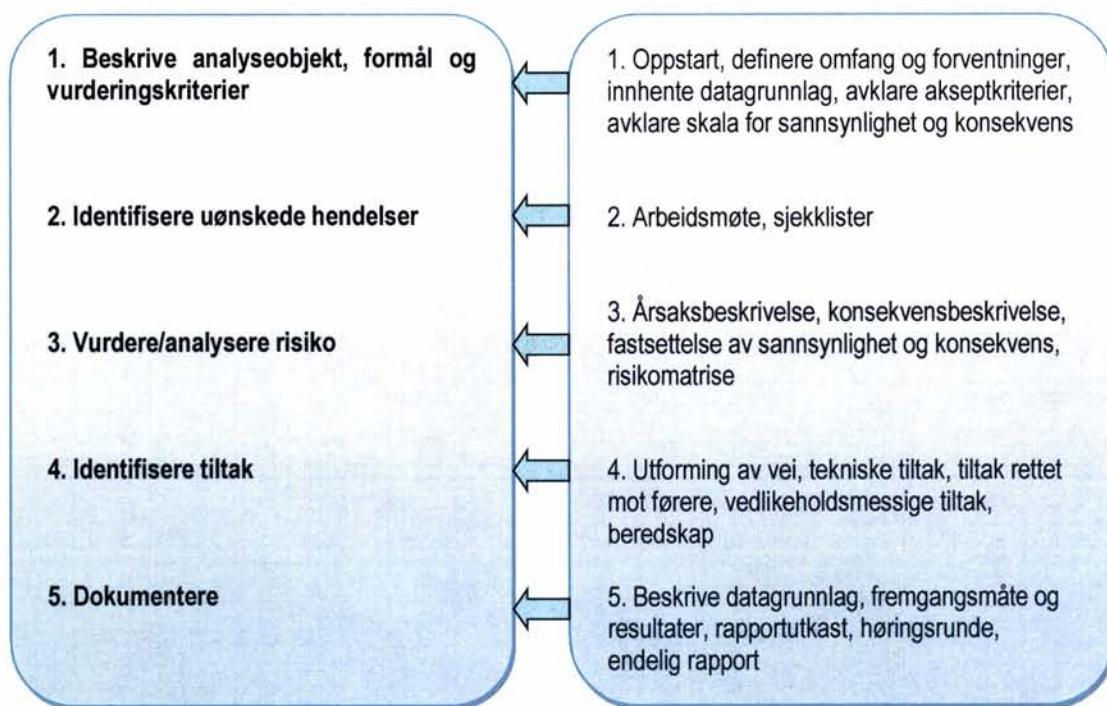
Safetec sin metodikk for ROS-analyse baserer seg på DSB sin veileder (ref. 1) og NS 5814 (ref. 2) og er en kvalitativ analyse. Den overordnede prosessen består av følgende 5 trinn:

Figur 1.1: Illustrasjon av risikoanalyseprosessen

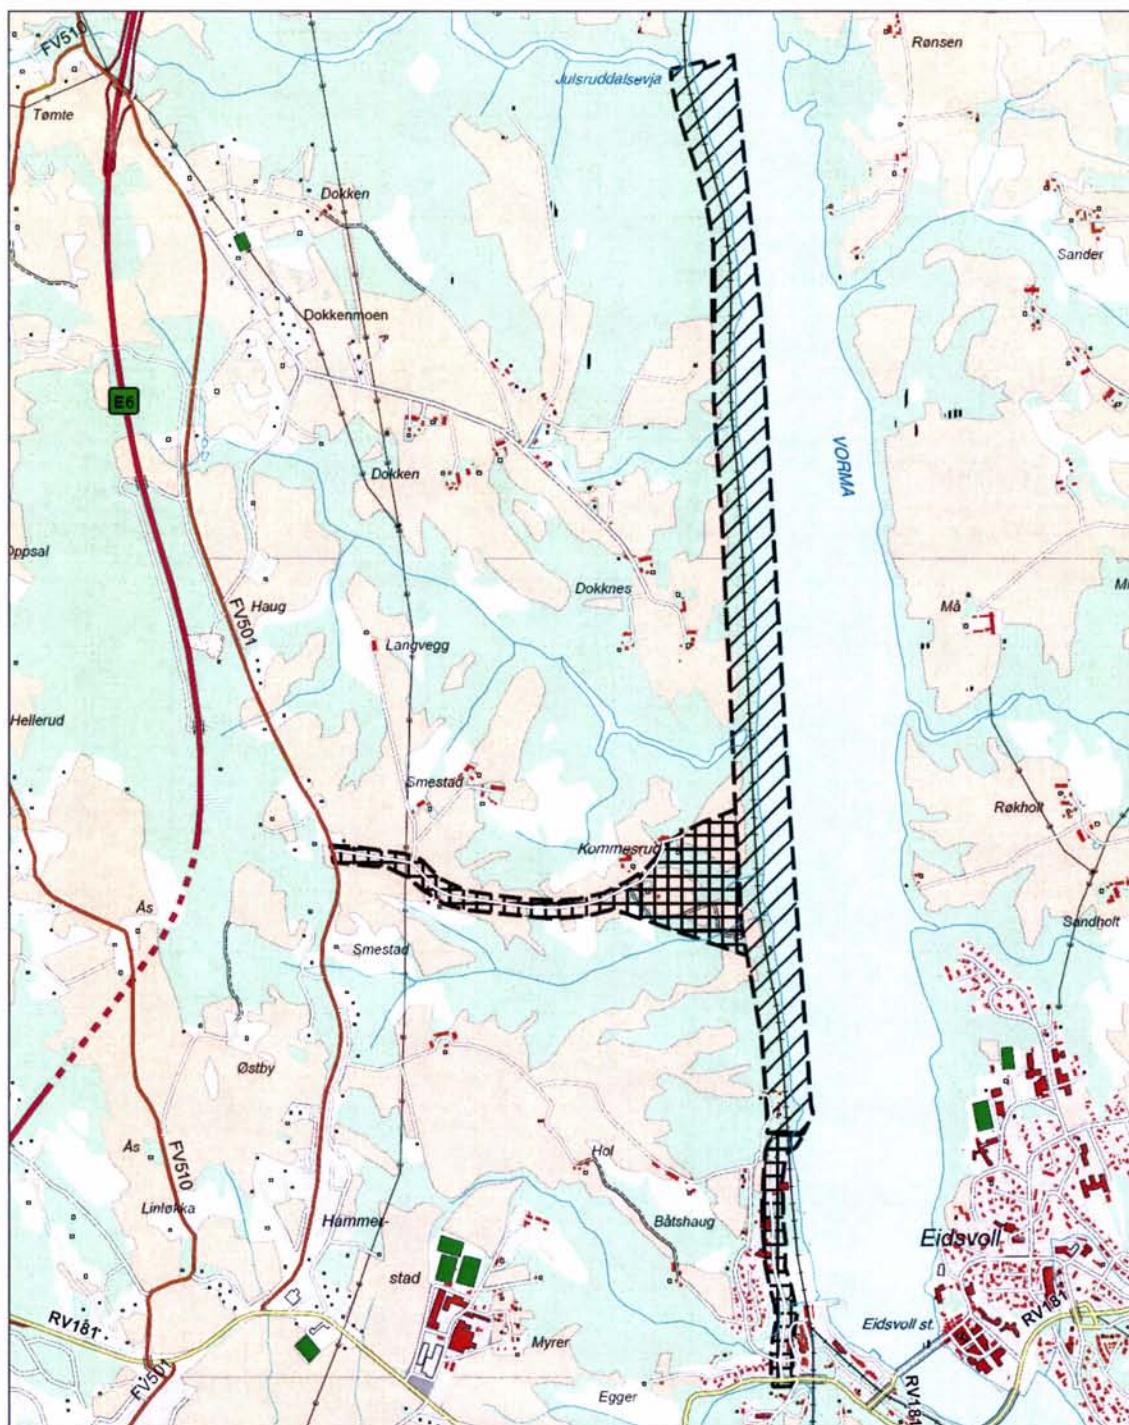
2**BESKRIVELSE AV PLANOMRÅDET EIDSVOLL – DOKKNES**

**VARSEL OM REGULERING**

Utfylling av masser for krysningspor
Eidsvoll - Dokknes

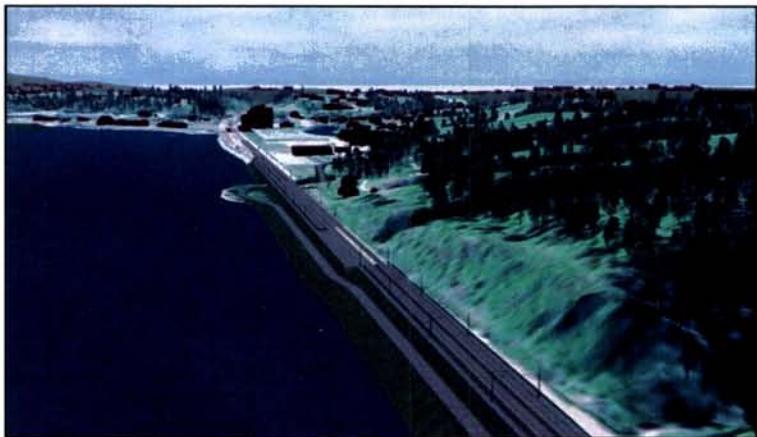
Forlenge eksisterende vendespor ved Eidsvoll stasjon slik at en får et kryssingsspor helt opp til Dokknes nord. Erstatte tapt vendespor med et nytt 450m buttspor. Tiltaket medfører at fremtidig dobbeltspor, inkl driftsveg på østsiden, ferdigstilles på et strekk på ca 300 m mellom Eidsvoll stasjon og Kommisrud.

Fra Kommisrud etableres et nytt kryssingsspor på østsiden av eksisterende bane. Dette sporet vil fungere som inngående spor ved et fremtidig dobbeltspor. I denne fasen kan restarealet på utsiden av nytt krysningsspor benyttes til driftsveg.

Figur 2.2 Ny Eidsvoll stasjon

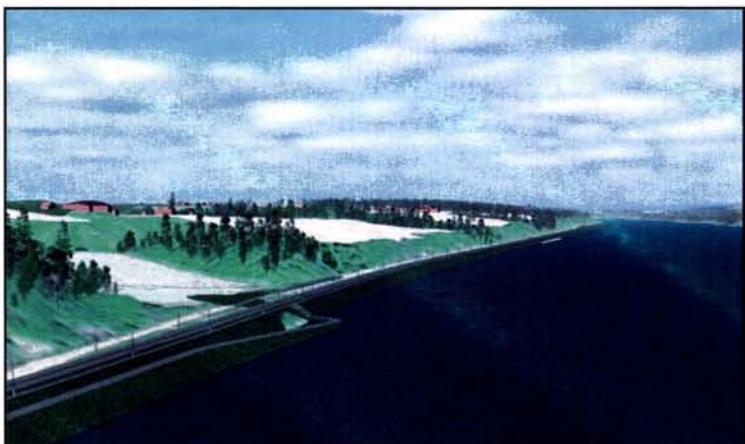
Utbygging av dobbeltspor på strekningen Eidsvoll – Dokknes nord med etablering av utgående spor øst for etablert kryssingsspor i fase 2. Eksisterende bane rives og omgjøres til driftsveg/turveg, denne tilkobles driftsveg/turveg på strekket Eidsvoll stasjon – Kommisrud med en kulvert ved Kommisrud.

Figur 2.3 Kulvert ved Kommisrud
