MEDDELELSER FRA

NORGES STATSBANER

INDHOLD: Til læserne. — Vinstra bro. — Orkla bro. — Nordisk jernbanetidsskrift. — Litt fra vore kommunikasjonsmidler.

HVÆLVBRO OVER VINSTRA ELV

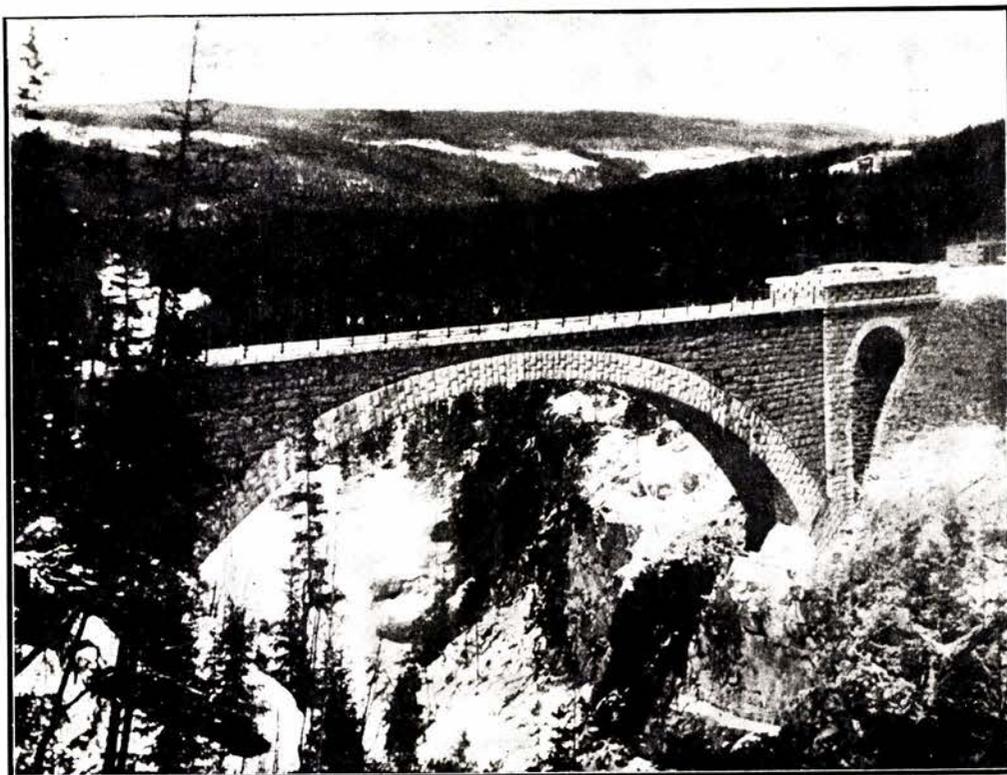
Fig. 1.

ORKLA BRO

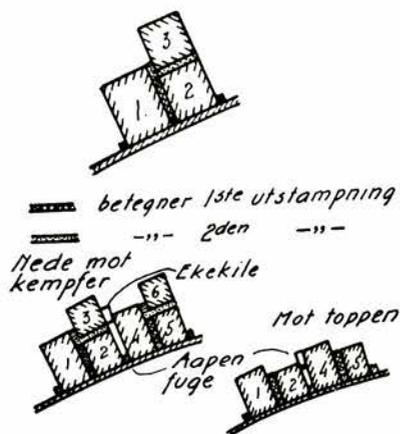
Fig. 9

Utstampning.

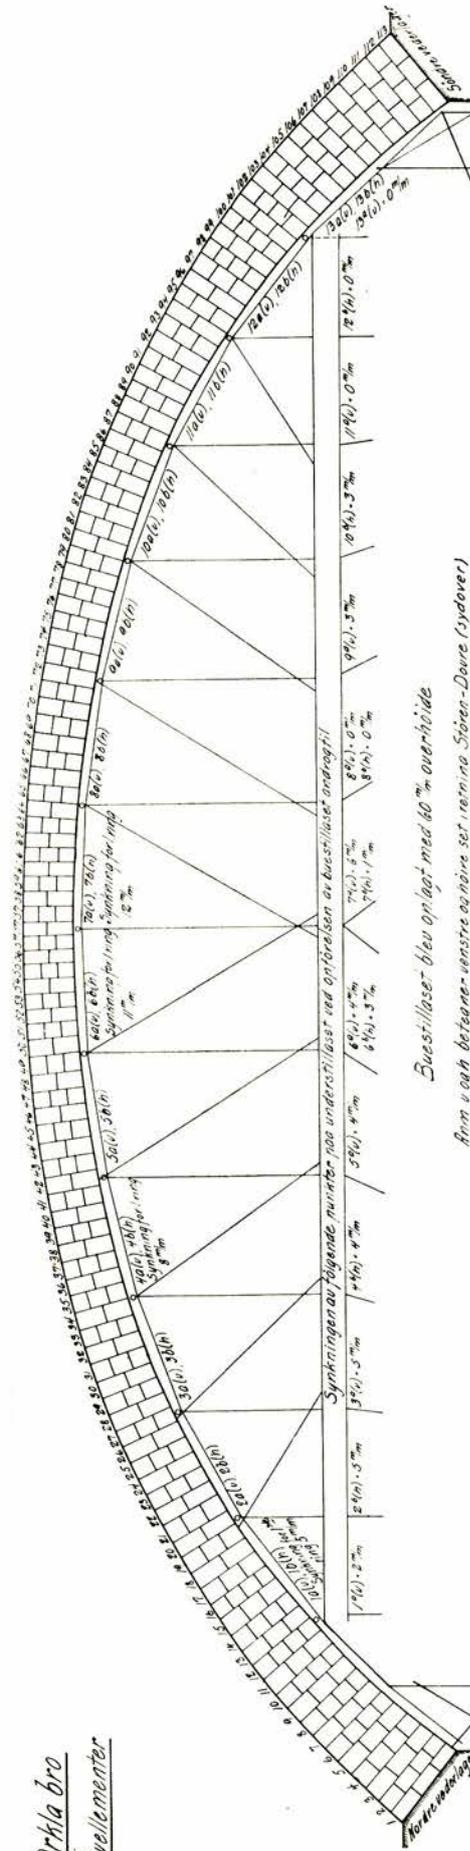
Orkla bro
Nivelleringer

Buestillaser blev oplyst med 60 m overhvide
 Anm v og h betegner venstre og høire set i retning Støren-Doire (sydover)

Dato	Arbejdsstilling	Punkter paa hvelvet										Punkter paa buestillaser																					
		20	120	38	130	80	81	96	100	10	14	18	24	30	36	42	48	54	60	66	72	78	84	90	96	102	108	114	120	126	132	138	
3/11-18	Stillaset færdig																																
9/11	1/4 ring færdig																																
27/11	1/2 ring færdig																																
1/12	3/4 ring færdig																																
15/12	Stillaset færdig																																
22/12	Stillaset færdig																																
29/12	Stillaset færdig																																
5/1-19	Stillaset færdig																																
12/1-19	Stillaset færdig																																
19/1-19	Stillaset færdig																																
26/1-19	Stillaset færdig																																
2/2-19	Stillaset færdig																																
9/2-19	Stillaset færdig

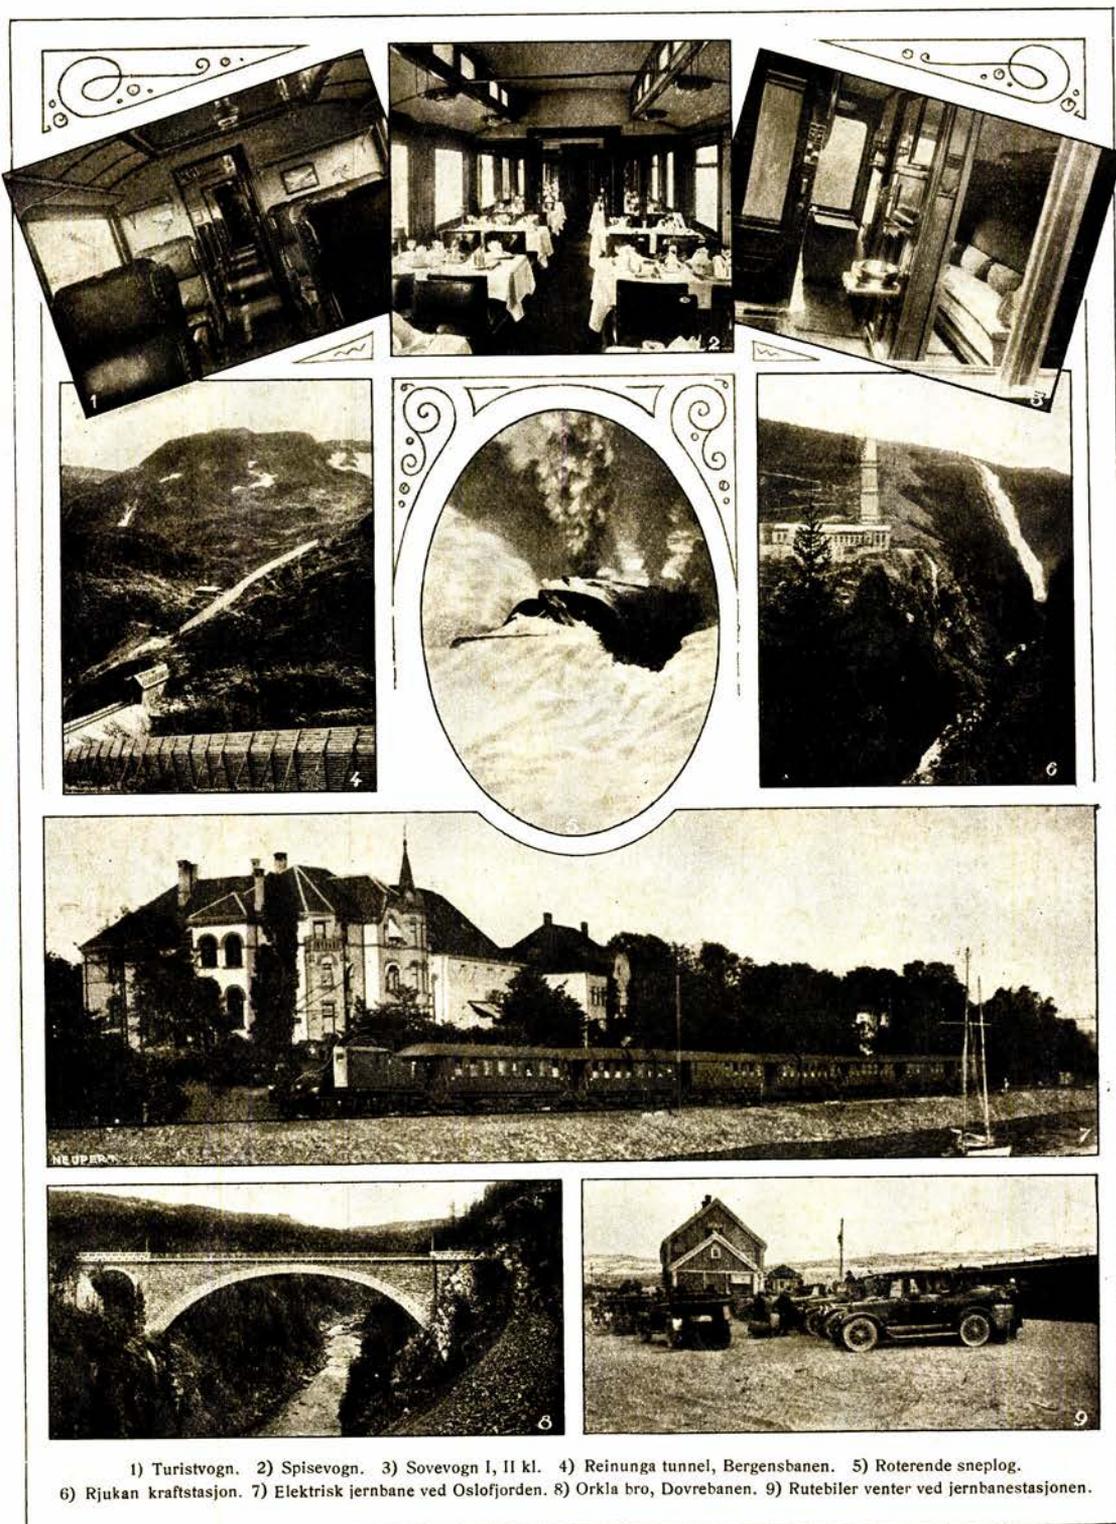
1) Turistvogn. 2) Spisevogn. 3) Sovevogn I, II kl. 4) Reinunga tunnel, Bergensbanen. 5) Roterende sneplog.
6) Rjukan kraftstasjon. 7) Elektrisk jernbane ved Oslofjorden. 8) Orkla bro, Dovrebanen. 9) Rutebiler venter ved jernbanestasjonen.
