MEDELELSER FRA
NORGES STATSBANER

HEFTE NR. 4

AUGUST 1927

INNHold: Vedlikeholdsarbeidet og linjetjenesten ved våre driftsbaner. — Utmuring av råtegang i Bukkefjell tunnel. — Ombygning av damplokomotiver fra Ofotbanen. — Jernbanevogner veltet av vindstøt. — Overbygningen. — Litteratur. — Rettelser.

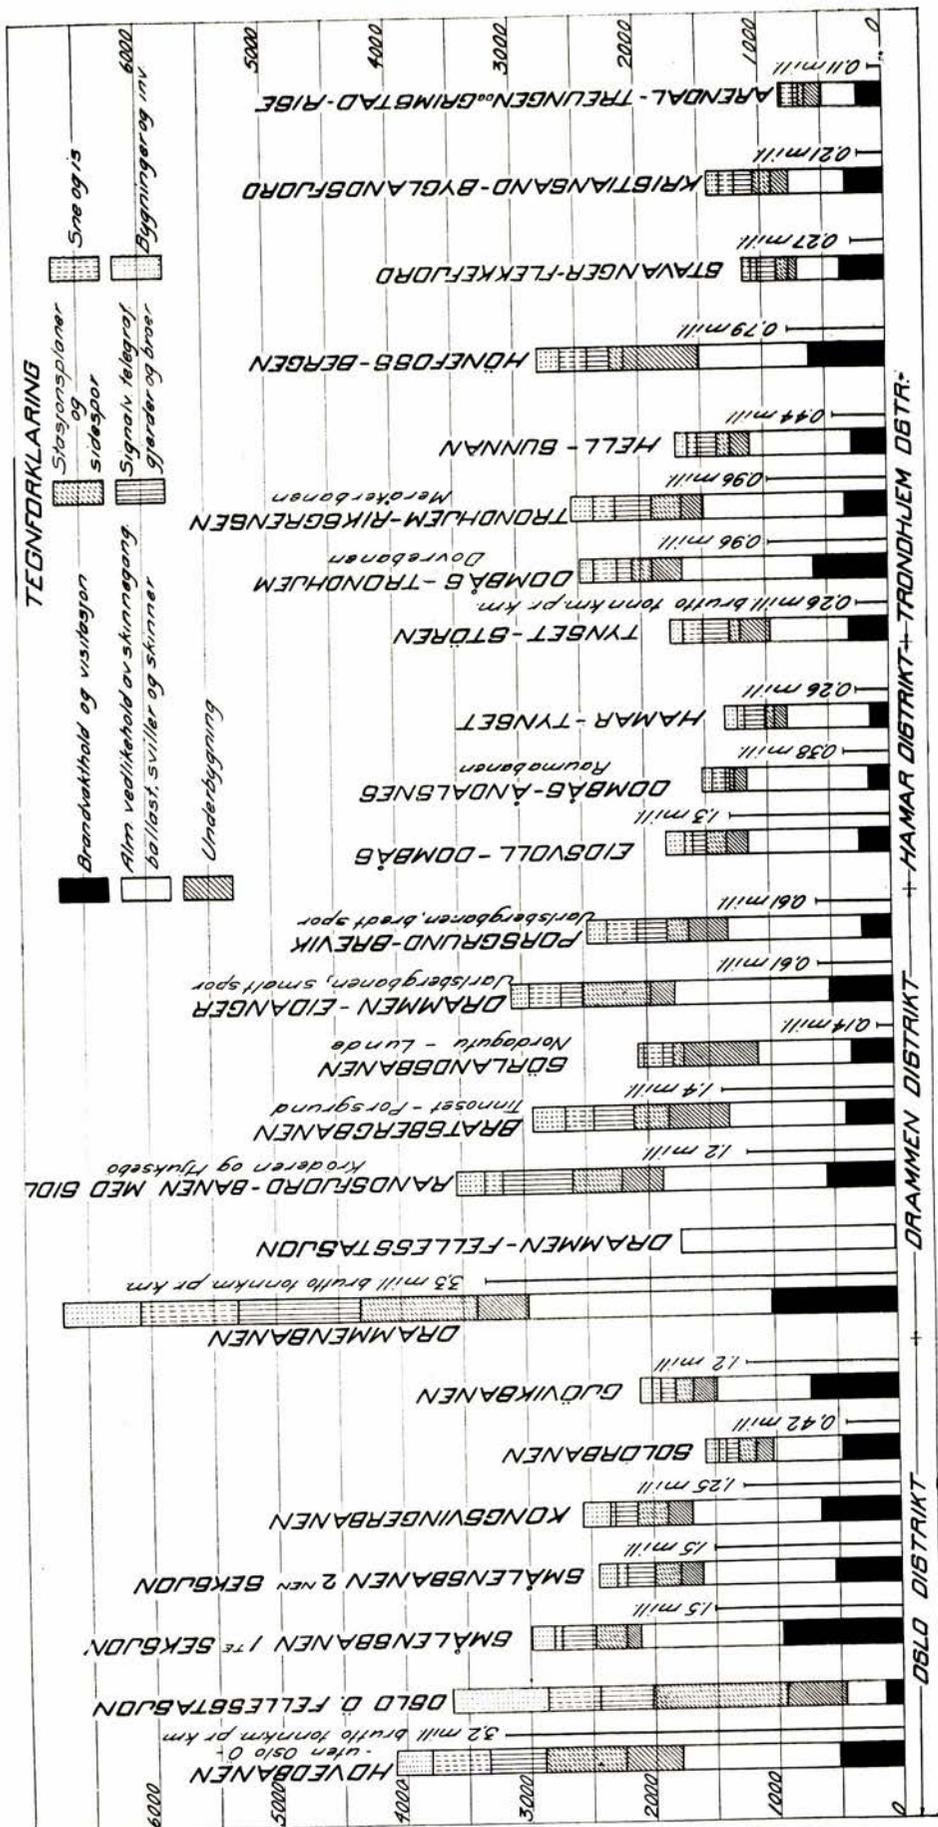
Oversikt over antall arbeidstimer pr. km bane pr. år

medgått til bevakning og vedlikehold, gjennomsnitt av femåret 1921/22—25/26. For Hamar distrikt gjelder dog opgavene kun de tre år 1923/24—25/26 og for Drammen distrikt og Raumbanen kun året 1925/26.

De pr. km linje til vedlikeholdets forskjellige poster medgatte timer vil finnes anført i etterstående tabell og grafiske «Oversikt». Av disse fremstillinger — kanskje lettest av den grafiske — vil forskjellen mellom de enkelte baner være lett å se i hovedtrekkene. Det sees at visitasjon og vakt hold spiller en betydelig rolle, avhengig av brandfaren langs linjen, av fornødent vakt hold ved usikre partier og ved veikryssninger, men også og ikke minst avhengig av den utstrekning, hvori daglige visitasjoner utføres. Det sees at arbeidet med den almindelige skinne- og svillebygning og ballastering for

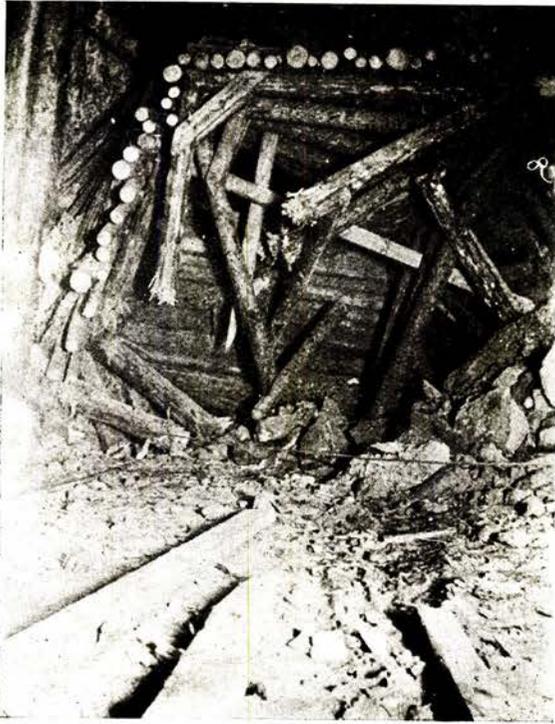
Fig. 3. Stuffen fra nord efterat det transportable overbygg er delvis ødelagt. Tilvenstre sees et par av de vertikale stolper av den påbegynte „Bukkort“.

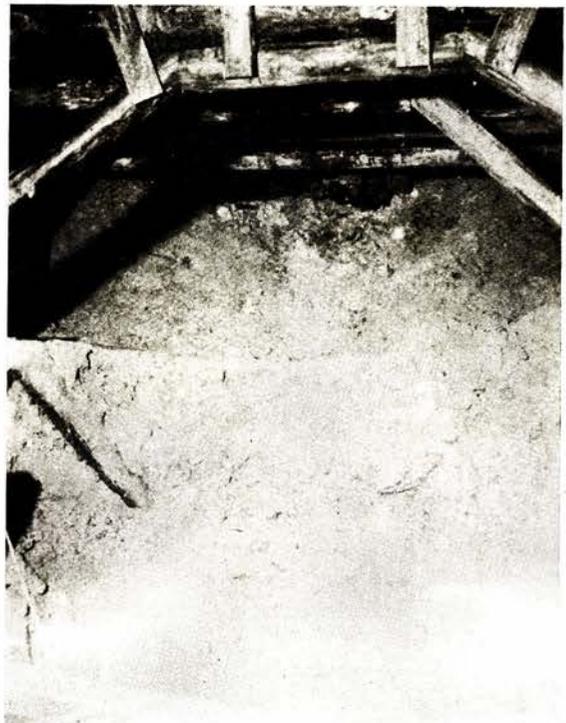
Fig. 4. Stuffen fra nord efterat tømmeropkryssningen er ferdig og utkjøring av bunnmasser skal begynne. Det sees at massen er temmelig fin. (Råtefjell.)

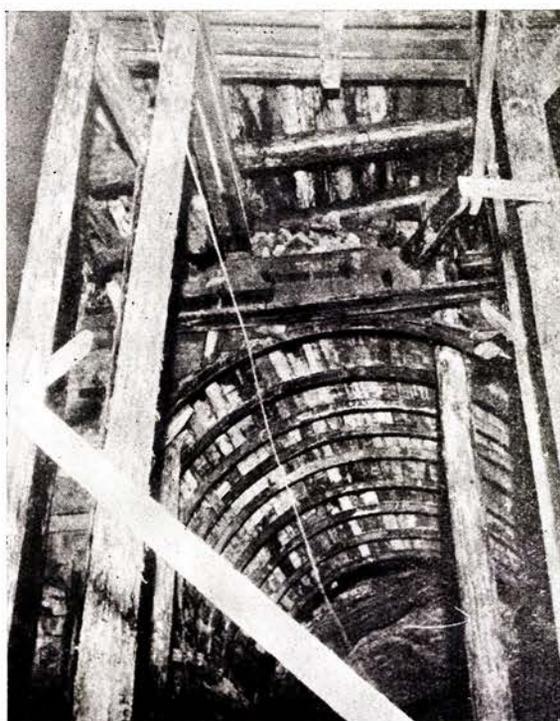
Fig 5. Stuff sett fra syd. Første halvdel av hvelvmuringen er ferdig. Øverst på bildet sees endel av tømmergulvet nedenfra, holdt oppe av puter og stolper.

Det neste trin var uttransport av de løse masser i bunnen, og utvidelse i sideveggene så der blev tilstrekkelig profil for den endelige utmuring. Samtidig med fjernelse av masser blev tømmergulvet holdt oppe av tversgående puter som understøttedes dels av sprengverk mot veggene men hovedsakelig av stolper av grovt tømmer direkte fra bunnen. Da oplessningen foregikk fra bunnen, så hele høiden blev angrepet med én gang, måtte stolpene i fronten stemples midlertidig mot stenhaugen. Disse blev efterhvert som fjernelse av massene skred frem skiftet ut med lengere stolper, inntil der tilslutt kunde innskiftes stolper som fikk fot i bunnen. Da avstemplingen på denne måte var nådd inn omtrent den halve lengde, førtes hvelvmuren efter.

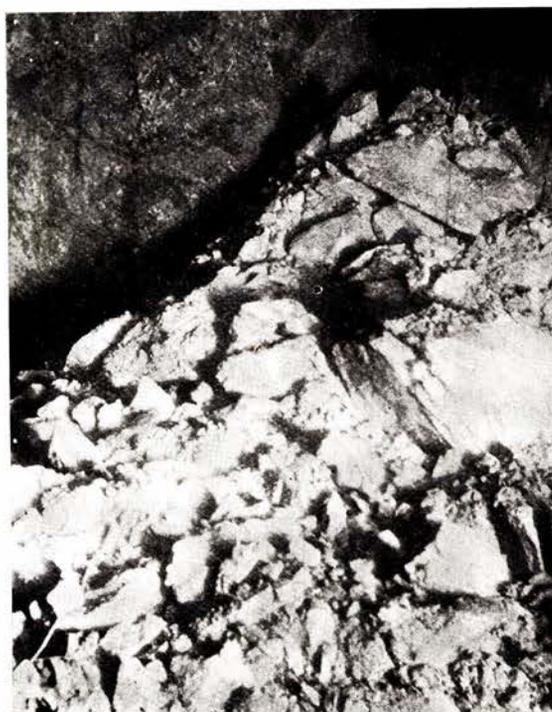
Fig. 6. Det åpne rum oppe under taket. Bildet er tatt fra et punkt nær stollåpningen i venstre vegg. Nederst sees toppen av stenrøisen som hviler på tømmeropkrysningen, øverst tilvenstre sees endel av høire sidevegg (råteveggen) og øverst tilhøire sees endel av nordre vegg. Bildet er tatt ved nyttårstid 1927.

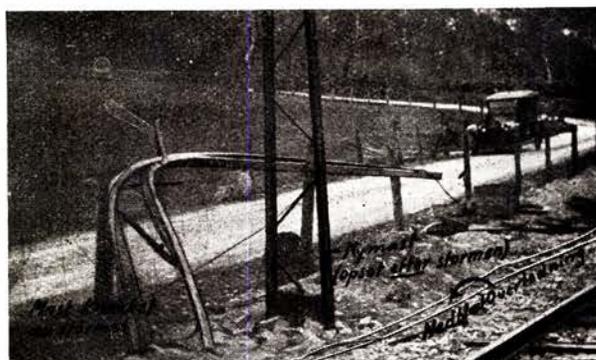
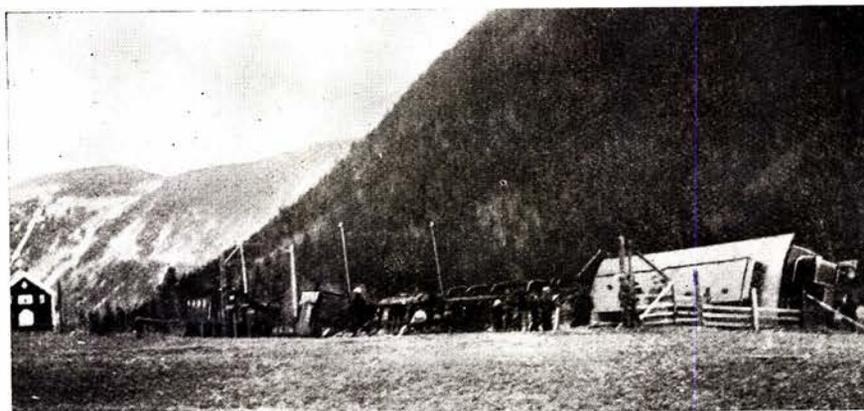
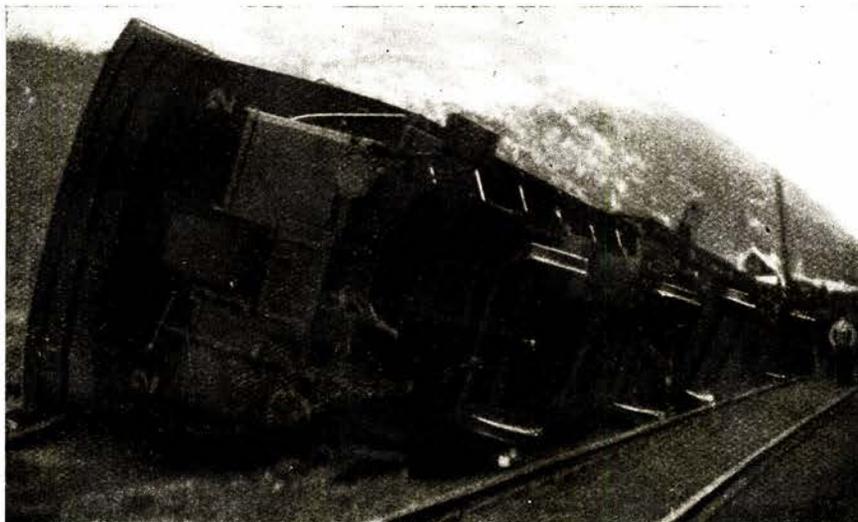
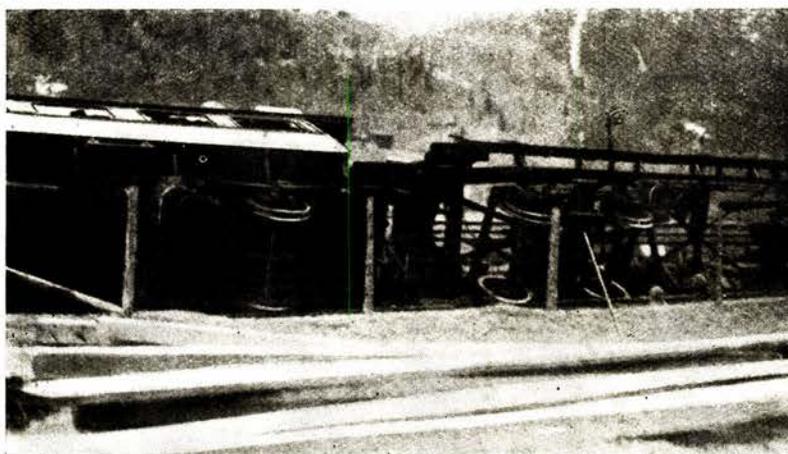
helt sannferdige historier. Jeg skal innskrenke mig til, hvad der ovenfor er berettet om de to „vindhell“ ved jernbanen, samt til å henvise til billedene. Det første viser

en av vinden ødelagt jernmast ved jernbanens kontaktledning, de andre billeder viser, sett fra forskjellige sider, det den 12/12—1926 delvis overendebleste og brente tog

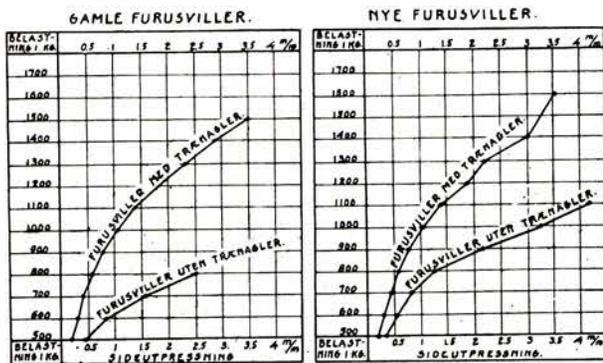
Fig. 27.

Optrækning av treskruer i 1/100 mm ved nedenstående belastninger i kg								Maks. trækraft	
		500	1000	1500	2000	2500	3000	3500	4000	4500	kg
Gamle sviller	Uten trenagler	10	31	60	114	207	—	—	—	—	3100
	Med trenagler	6	18	34	54	78	107	142	192	(267)	4900
Nye sviller	Uten trenagler	21	53	87	142	174	—	—	—	—	3250
	Med trenagler	9	27	48	70	100	149	218	(180)	(231)	4750

grunner til den store ødeleggelse av sviller på linjestrekninger hvor der scores. Angående skruens — doggens — motstand mot sideforskyvning i ny og gammel furusville med og uten trenagler henvises til tabell side 77 og fig. 27.

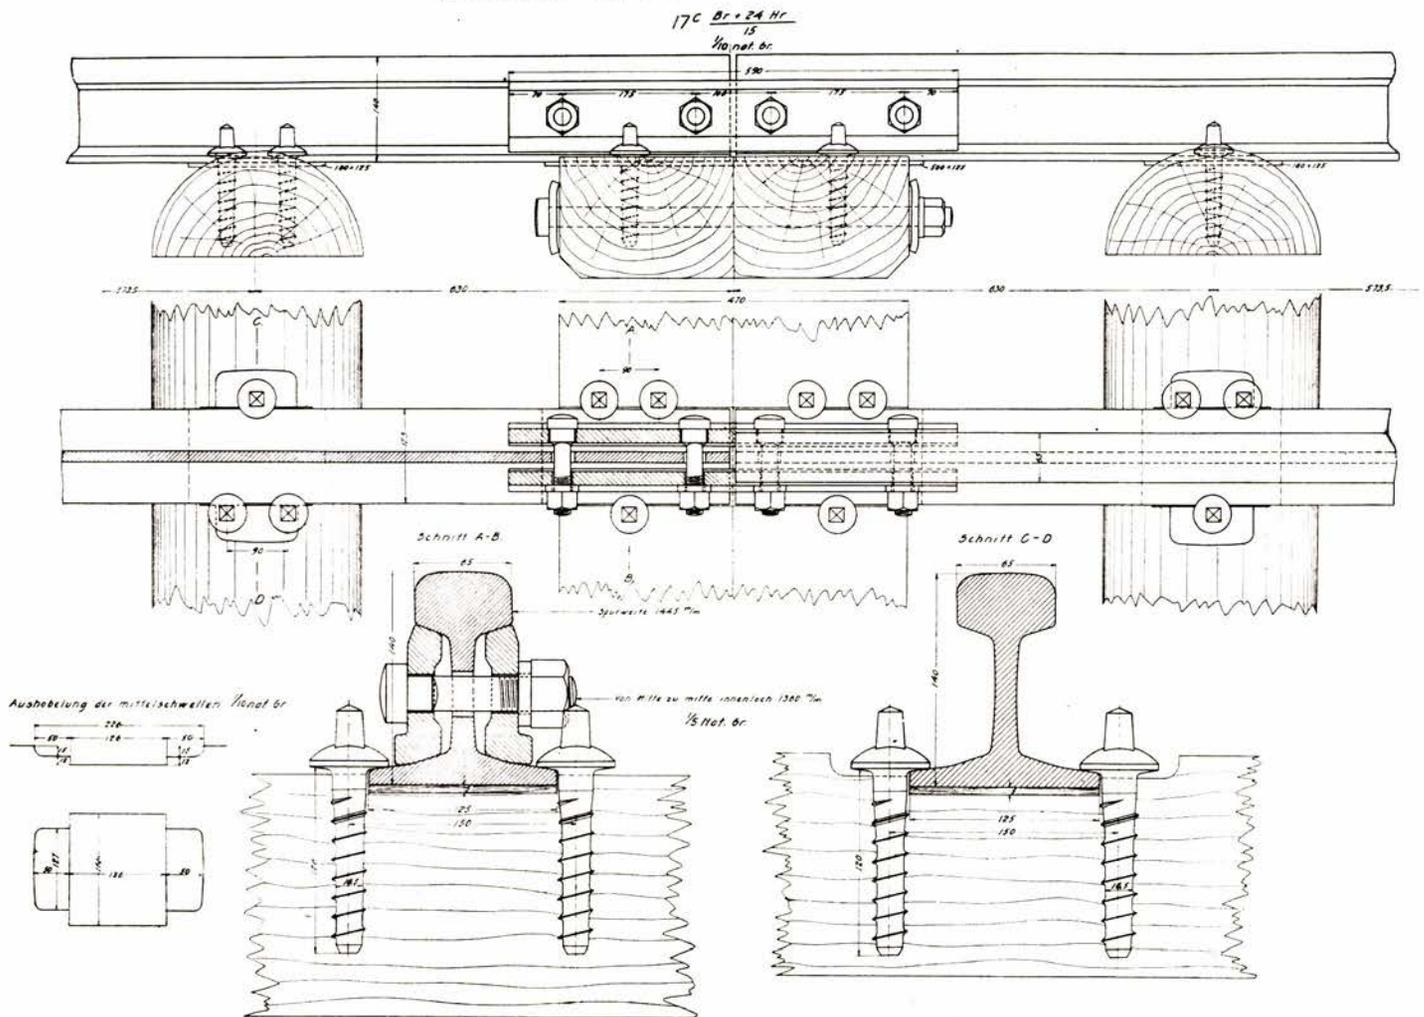
Fig. 29.

OBERBAU MIT SCHIENEN Nr. 17^c AUF HALBRUNDSCHWELLEN.

Angående de erfaringsresultater som er gjort i Tyskland foreligger der en rapport av mai 1921, (Auszug aus dem Oberbau—Versuchsstreckenbauch der Preuss-Hess. Staats-eisenbahnen) hvorav fremgår at forsøkene med denne franske overbygning fig. 29, der har pågått siden 1913, viser meget gode resultater både hvad holdbarhet og vandringen angår. Derfor har også Centralamt efter hvad Regierungsrat Ertz meddelte mig besluttet etterhvert å gå over til denne overbygning i den utstrekning der kan skaffes eke- og bøkesviller.
