MEDDELELSER FRA NORGES STATSBANER

INNHold: Guldsmedvikskjæringen. — Jernbanenes planoverganger. — Om betong-„tulipaner“ og betonestøpning under vanskelige forhold. — Svakstrømsforstyrrelser på Ofotbanen. — Litteratur.

GULDSMEDVIKSKJÆRINGEN

Arbeidsdrift på Nordlandsbanen N.s 8. avdeling.

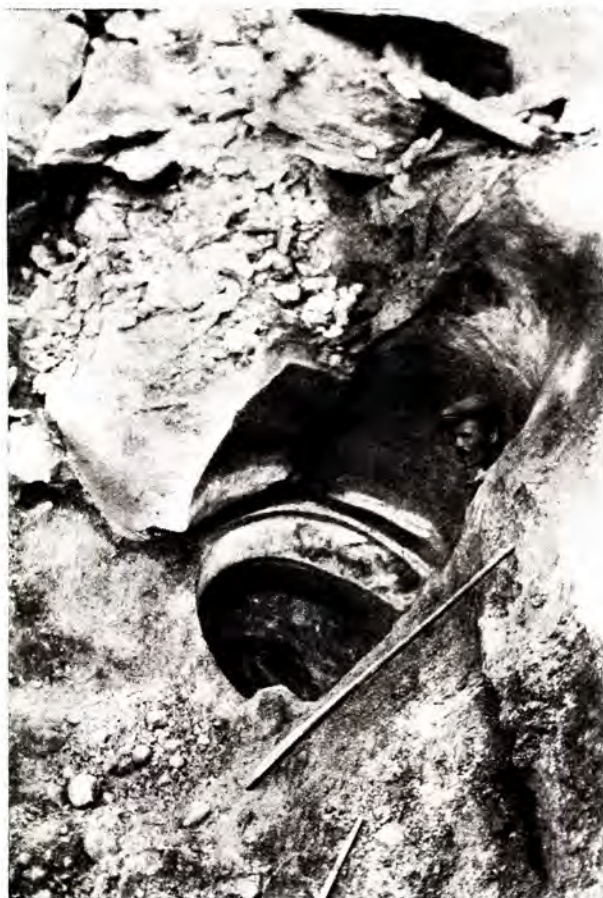
Jettegryte.

går i stryk. I skjæringens vestre ende forsvinder fjellet under middelvannstand, men stikker igjen op ved et skjær midt i Guldsmedviken og ved Dunderlandsselskapets separasjonsverk. Fjellet er overveiende granatglimmerskifer med lag av kvartsitt. Overflaten er sterkt bearbejdet av vann og delvis også av is, og med sine vel polerte dype furer og jettegryter, ligner fjellet efter avdekningen et uttørret fosseleie. Den største av jettegrytene var ca. 2,5 m dyp og ca. 1,5 m i diameter. I vertikalsnitt hadde den korktrekkerfasong.

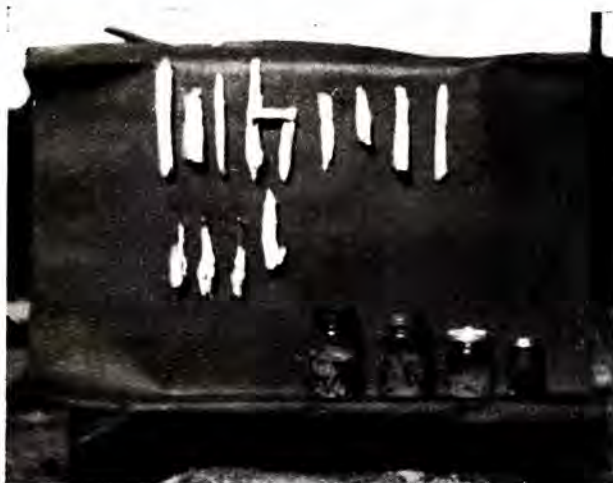
Betongtulipaner fra vestre landkar.

atter under vann. Da så fangdammen blev lenset, opdaget man i mere eller mindre tett formasjon rørformede, krystallinske utvekster fra betongen, som hadde en lengde fra 10 til 15 cm, de såkalte „betongtulipaner”. Rørene var ikke ulik makaronistenger, men kunde ha inntil en fingers tykkelse.
