# MEDDELELSE FRA NORGES STATSBANER

NR. 5  
9. ÅRGANG

OKTOBER  
1934

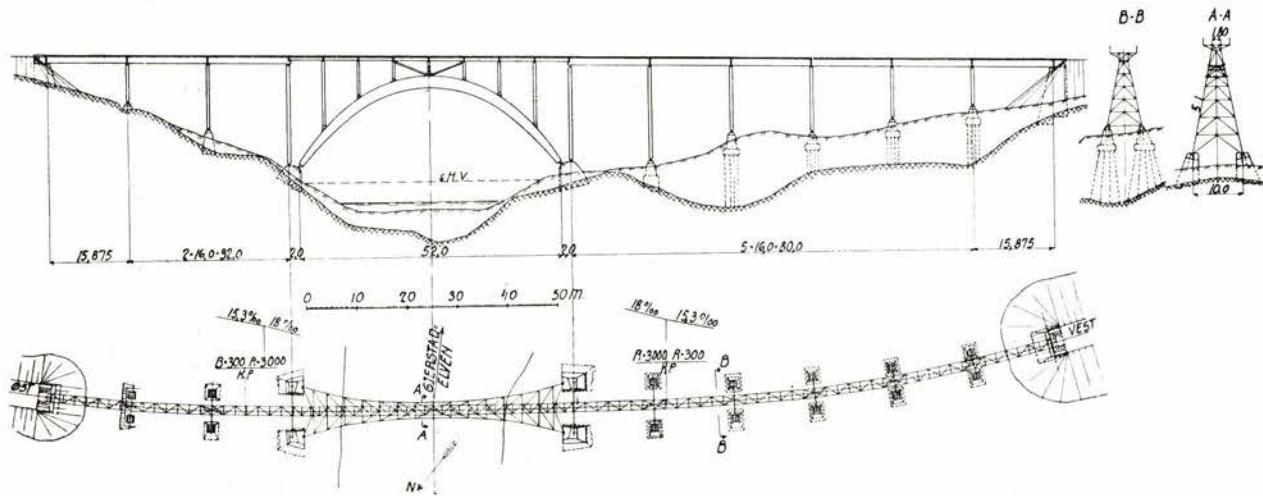
Fig. 1.

Broen over Gjerstadelven fig. 1, som skal behandles her, har en samlet lengde mellom landkarene = 200 m og en høyde fra normal vannstand til skinnetopp = ca. 30 m. Det valgte brosted, som ved forarbeidene ble funnet å gi den billigste linje, medførte at broen blev liggende i 300 m venstre kurve. Kurven ble dog på det større spenn over elven utslaket til 3000 m. Linjen ligger i maksimalstigning 18 % i 3000 m kurven og 15,3 % i de to 300 m kruver, slik at stigningsbrudd og kurvepunkter faller omrent sammen.

Resultatet av disse undersøkelser var, at man blev stående ved jernbroalternativet fig. 1.

På begge sider av elven består broen av frittliggende plate-spenn på pendelpilarer.

Mellem buebæreveggene er der anordnet et fra vederlag til vederlag gjennemgående vindforband, som er ansluttet til buenes ståplatere like under overgurtenfig. 6. Buenes gurter er avstivet i forhold til dette vindforband ved tverrvistninger. Brobanens langbærere (spennvidde 7 m) ligger på 7 pendelpilarer, som overfører belastningen til buebæreveggene. Den del av bremsekraften, som vedkommer buespennet, overføres til buebæreveggene ved hjelp av de på

fig. 1 viste bremsediagonaler ved buespennets midte. De to langbærere, som støter sammen over midtpilaren, er her lagret bevegelig i forhold til hinannen. For øvrig er langbærerne forbundet med hinannen i lengderetningen gjennem det felles underlager på pilartopp. De to endelangbærere er lagret bevegelig på de tilstøtende platespenn, og over begge disse lagere er der innlagt glideskjøter i skinnegangen. Buenes fotledd er utformet som boltelagere av støpestål. Boltene står vinkelrett på buenes ståplatere. Buegurtene er ved disse lagere fastholdt og innspent i sideretningene. Når lengden av tverrvistningenes transversaler forandres ved temperaturvariasjoner blir derfor buegurtene böjet ut av buebæreveggene planer. På grunn av buesplanenes skråstilling opstår slike böninger også ved buenes deformasjon under belastning og på grunn av temperaturvariasjoner. De herved fremkalte böiningsspenninger skulde dog i henhold til anstilte undersøkelser ikke bli større, enn hvad der kan ansees som tillatt for slike sekundære spenninger.

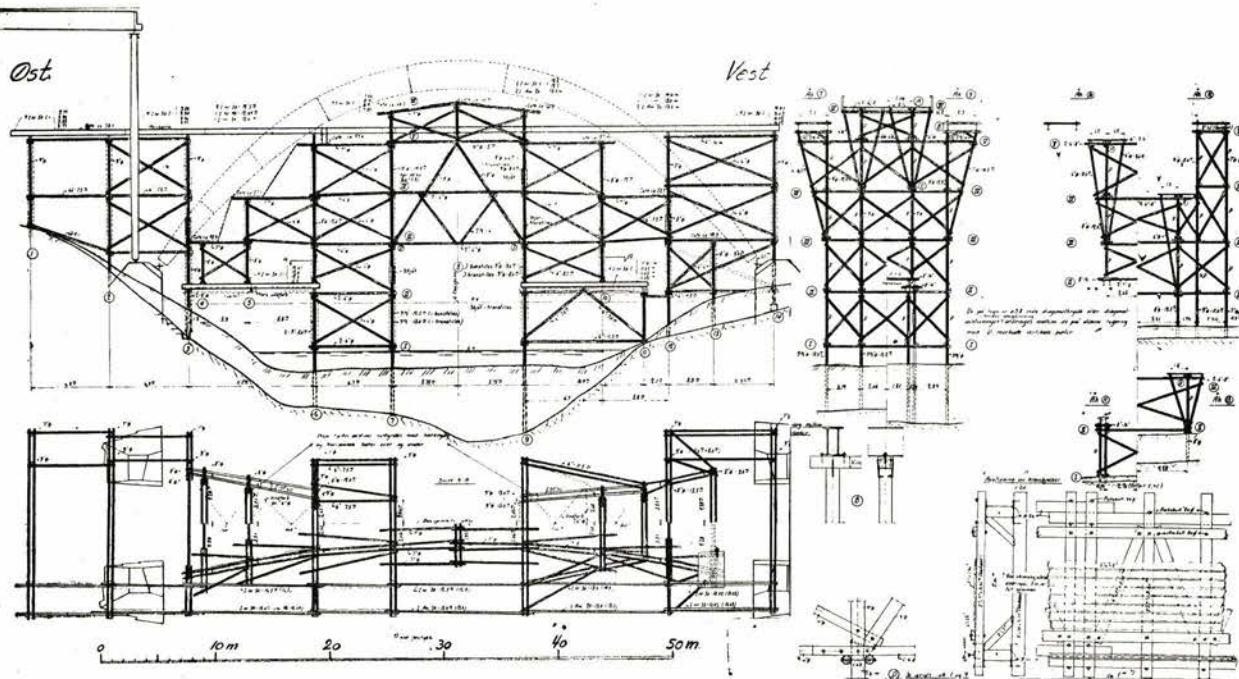
Fig. 2.

Buespennet ble montert på fast stillas se fig. 2, som oppførtes av jernbanen. På begge sider av buestillaset var der bygget stillas for en kranskinne med utenforliggende ca. 3 m bred gangbane. Kranskinnene lå i en avstand av 10,5 m og i en høde av ca. 10 m under broens skinneoverkant. Kranbanen var ført så langt østover at jerndelene til buespennet kunde taes direkte fra jernbanevogn, idet de 3 østre platespenn ble montert før buespennet. Verkstedet måtte derfor bruke en almindelig monteringsbukk med 10,5 m bredde og ca. 17 m høde (se fig. 7, 10, 11, 12.).

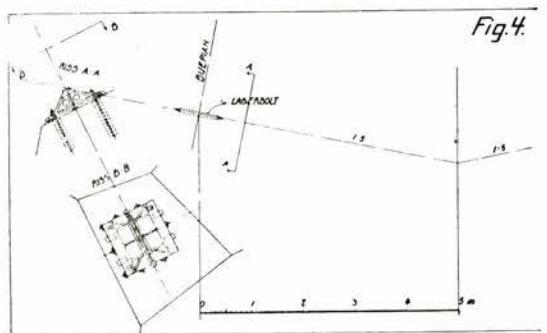
Fig. 4.

Mellem vederlagene var der lagt en gangbane på understillaset. Her blev buens spennvidde kjedet på opvatret plankelag. For utsetning av fotlagerne ble lagerboltenes centerlinjer, som ligger vinkelrett på broaksen og i stigning 1 : 5, markert med kraftig strammet tynn stålstreng hvorpå lagerboltens midtpunkt var avmerket — fig. 4. Ved utmåling fra denne streng kunde underlagerets bolteleie bringes i nøyaktig riktig stilling, mens lagerets skråstilling i buerbæreveggens plan ble bestemt ved hjelp av libelle. Lageret ble understøttet mot vederlaget ved hjelp av jernkiler. For å hindre det i å gli på den skrå vederlagsflate ble det dessuten fastkilet mot bolter, som til det bruk var nedslått i betongen, se fig. 4.

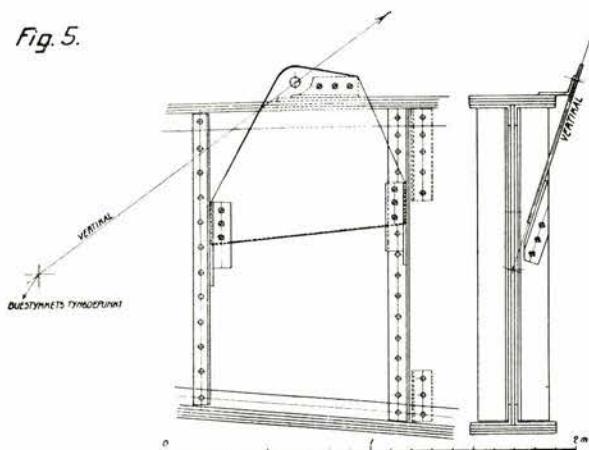
Fig. 4 og 5.

For huking av buestykkene, der veiet 6 tonn, og som måtte henge i riktig stigning og heldning når de ble firet ned på plass, hadde brokontoret konstruert spesielle ophengningsplater fig. 5. og fig. 6. Fig. 7 viser et fotstykke under nedfiringen.

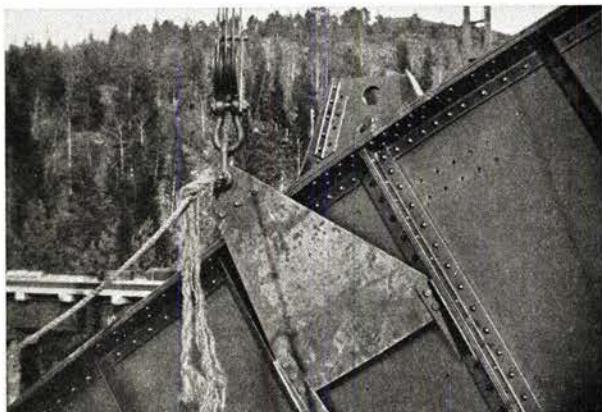
Fig. 6.

Buepilarenes fotpunkter er utført som bolteledd konstruert av plater og vinkeljern se fig. 6. Ved detaljkonstruksjon av buespennet blev der i noen utstrekning anvendt elektrisk sveiseforbindelser. Således er dekkplaten på langbærernes overgurter sveiset til gurtvinkeljernene. De knuteplater hvortil buevindforbandets endediagonaler er ansluttet ved buenes fotpunkter blev sveiset til overlagerne. Ved buepilarenes fotpunkter er videre de knuteplater hvortil nederste pilardiagonaler er ansluttet sveiset til bueovergurtene. Der blev forlangt anvendt dekkede elektroder og at sveisingens pålitelighet skulde prøves ved buttsveisede bøieprøver.

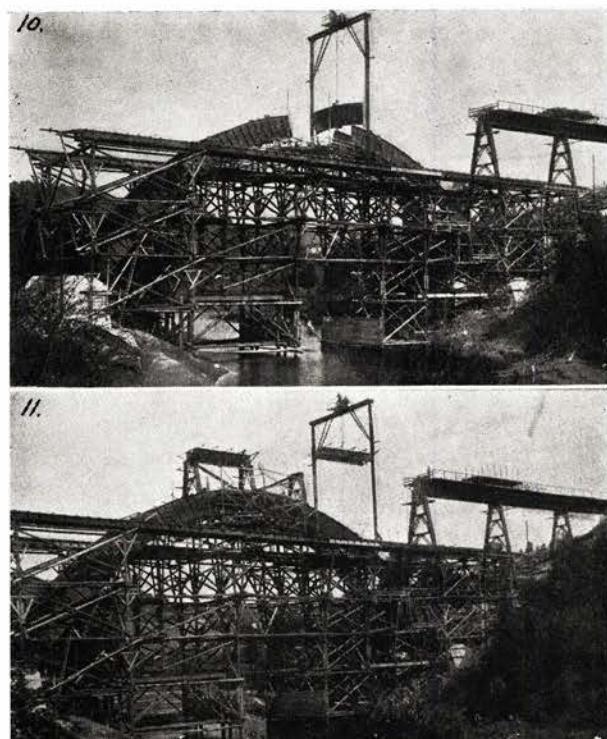
Fig. 10 og 11.

Fig. 10 viser utsetting av et buemidtstykke.

Montering av buepilarer og langbærere begynte ved buemidte, se fig. 11. Over de midtre langbærerfeltet ble der så lagt stillasgulv for sammenbygging av de største buepilarer, som herfra ble bragt ut og satt på plass med bukken, se fig. 12. Pilarene sattes først på jernkiler for etterat hele buespennets brobane var montert å bli justert med hensyn på høide og retning. Når justeringen var ferdig ble hullene for pilarenes 120 mm fotbolter opboret. For denne opboring hadde verkstedet konstruert en spesiell dreiemaskin med stillbare skjær, som ved en snekkeutveksling ble drevet av en almindelig trykklufts bormaskin. Dreiemaskinen ble fastspent til pilarbenet og bueovergurten. Hvert hull

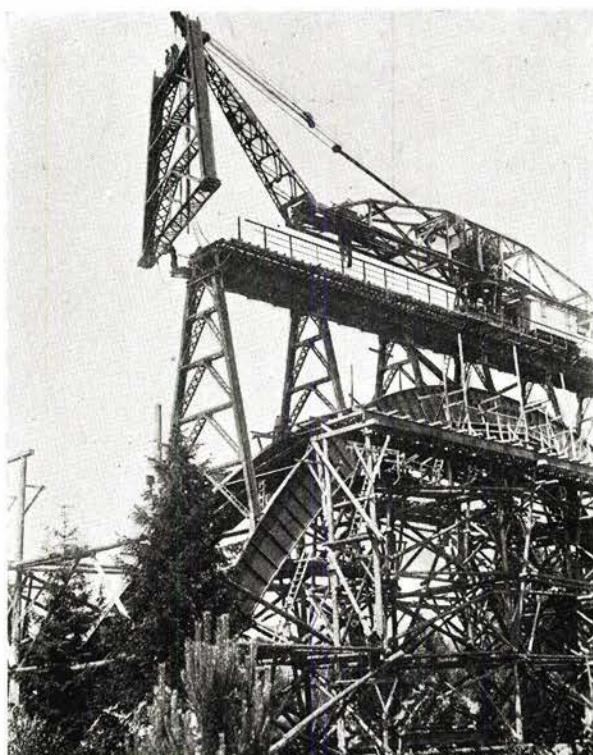
Fig. 13.

Fig. 13 viser utsetting av første pilar og fig. 14 og 15 av første platespenn.

Som foran nevnt ble platespennene med pendelpilarer montert av jernbanen. Monteringen foregikk uten stillas ved anvendelse av en av jernbanen nylig anskaffet 25 tonns monteringskran. Se fig. 13, 14 og 15. For bruk av denne måtte der anlegges et provisorisk sidespor med effektiv lengde ca. 28 m og på en strekning av ca. 48 m også skinne-

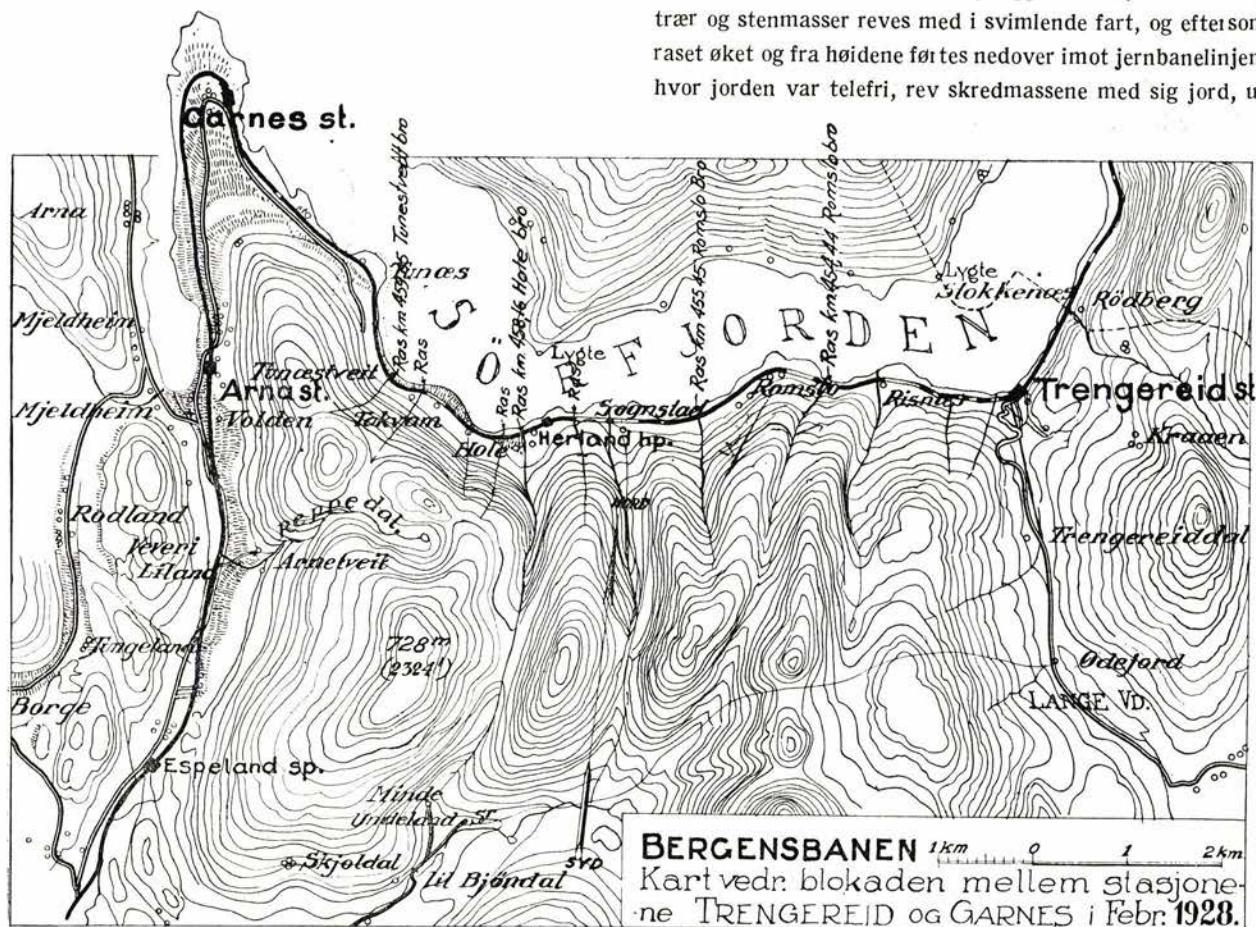
Fig. 1.

Den første følelse med rasene fikk Vossebanen 8. februar omkring kl. 13 ved linjens vestligste bruddsted *Tunestvedt km 450,65* (se fig. 1), hvor sne og sten fylte hele løpet under den 10,2 m lange bro og lagret sig endog over denne. De etterfølgende vannmasser skar sig vei i terrenget til begge sider av broen og vasket bort ballasten under en skinne-lengde.

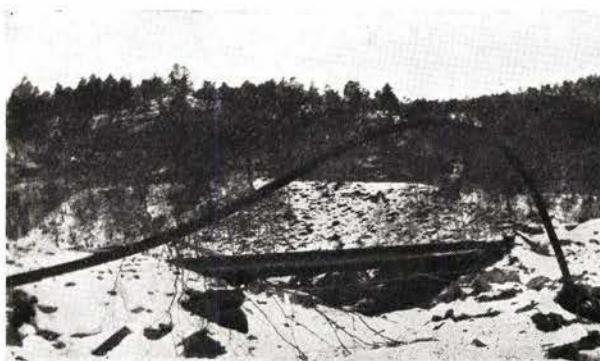
Fig. 3.

Ved Kløftefjell („Sibirien“) bro km 417,9 (se fig. 3), tok det fatt med små sneras allerede ved 12,30-tiden den 8. februar, men først kl. 23,30 gikk der et mektig ras. Den 10,2 m lange bro med begge brokar blev revet vekk og forsvant i fjorden. Senere gikk der på dette sted ras hele natten igjennem, inntil der den påfølgende dag kl. 8 kom et avsluttende storras, som rev med sig 2 uthusbygninger tilhørende en i nærheten av broen beliggende vokterbolig. Rasene kastet for øvrig den forvridde skinnegang like mot hjørnet av vokterboligen.

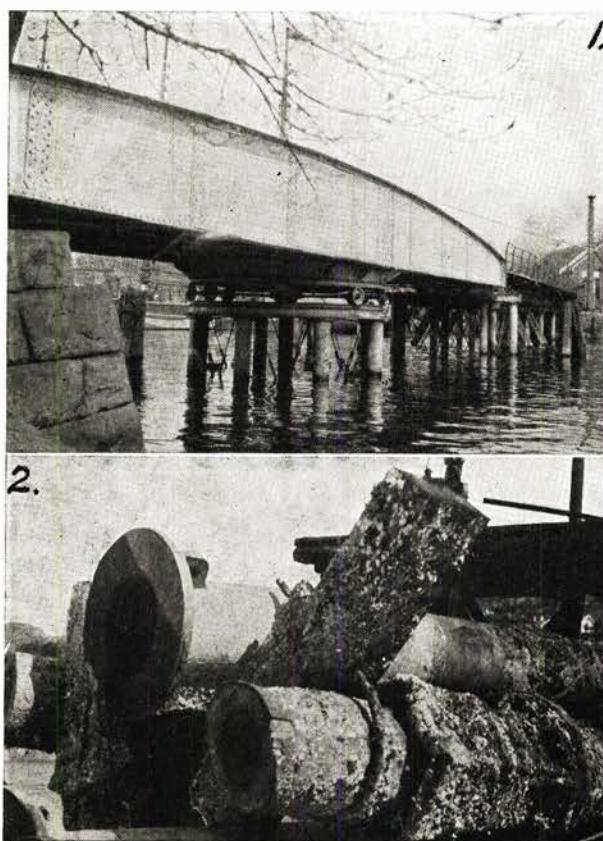
Svingspennet hviler på en pilar som dannes av 8 stk. støpejernsrør der bærer hjulkranse, samt et støpejernsrør som bærer pivoten. Rørene har en ytre diam. av 29 cm og en godstykke av 2 cm. Disse rør var ved hjelp av støpejernshatter forbundet med trepeler, som var nedrammet til fast bunn. Der var dessuten nedrammet 4 peler, som var kappet under lavvann og nærmest var beregnet til avstivning av pilaren. Mellem jernsøilene var anbragt strekkbånd til avstivning. Fig. 1 viser broen før reparasjonen. Broen er bygget i nittiårene, således at søilene er omrent 40 år gamle, og vannet hvor de står er brakk. Avstivnings-

I april 1933 ble videre dykkerundersøkelse foretatt for å bringe skadens omfang på det rene. Det blev foretatt borer i jerndelene, og det viste sig at materialet såvel i søilene som i „hattene“ var helt ødelagt i en tykkelse fra 5—8 mm. De næste 2 mm var likeledes skadet, så man måtte bore inn fra 7 til 10 mm før man fikk friskt snitt. Av materialetykkelsen 20 mm var således fra 35—50 prosent skadet. Flensene, såvel på hattene som på søilene, var mest angrepet. (se fig. 2). De i grunnen nedrammede trepeler ble likeledes undersøkt. De nærmest skibsløpet var en del angrepet, og da mest i den øvre ende. Ved å kappe dem ca. 1,2 m under undertak av støpejershattene vilde man ha fullt brukbare peler.

Fig. 1. Den gamle svingpilar.  
Fig. 2. De forrustete jernpeler for samme.

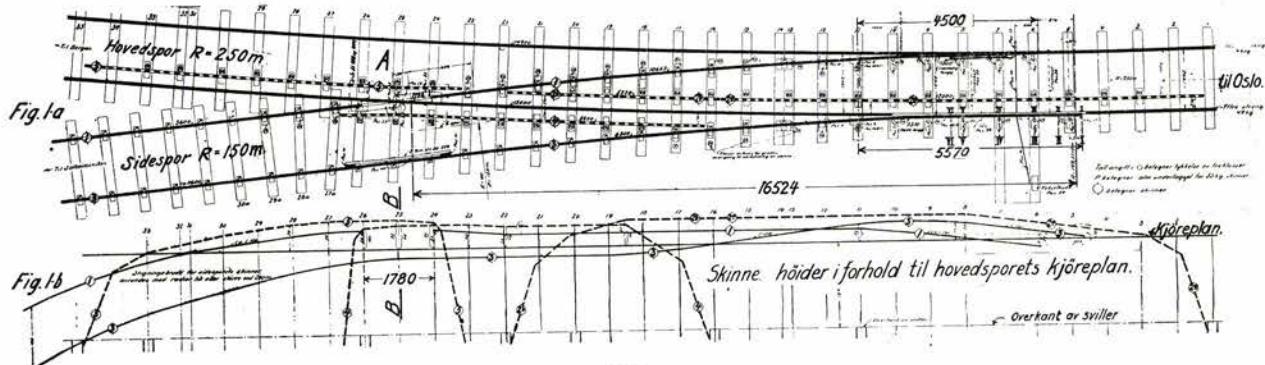
Fig. 1.

Istedentfor vanlig skinnekryss er for sidesporets skinne 1. på dette sted (A) anordnet et *løst* skinnestykke, 1780 mm langt av 35 kg profil, gjennem hvis steg og fot på skrå er høvet opp for profil av 49 kg skinnehode av hensyn til krysning over den 49 kg skinne i hovedsporets venstre skinnestreng. Dette løse skinnestykke er oplagt på plater

Da hovedlinjen her ligger i 250 m kurve måtte det bli å anvende en spesialsporveksel på dette sted for sidesporets avvikelse på utsiden av kurven. Men da en sporveksel med vanlige tunger og skinnekryss vilde være uehdlidig i en så skarp kurve hvor der passerer ca. 80 tog daglig og bruken av sidesporet bare forekommer sjeldent, blev det besluttet å anvende en egen sporvekselstype hvorved man får hovedlinjen *ubrott* og *uforandret* gjennemgående. Dette opnåes ved denne klatresporevekselen.

Foruten disse ekstra-anordninger ved tunge og krysningssted er i sporvekselen også innlagt 3 ekstra løfteskinner av 35 kg pr. m langs hovedsporet venstre skinnestreng (som vist med tykke, strekete linjer på fig 1 a og mrk. 2 a, 2 b, 4 og 5) for å løfte sneplogen over de skråttliggende skinner av hensyn til den på plogen anbragte slitesko. Høideforholdene av disse løfteskinner er likeledes vist med strekete linjer på fig. 1 b.

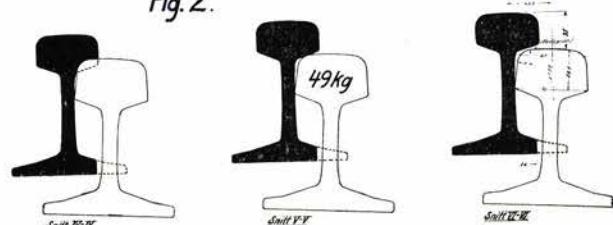
Fig. 3.

som vist i snitt på fig. 3 og opbevares, når sidesporet ikke brukes, plombert i en låst kasse ved siden av sporvekselen, se fig. 4 b. Nøkkelen til kassen opbevares på den ene nabostasjon (Kronstad).
