# RAPPORT

## Ballastrensing, vedlikehold og sporkvalitet

Terje Lindland

Oktober 2002

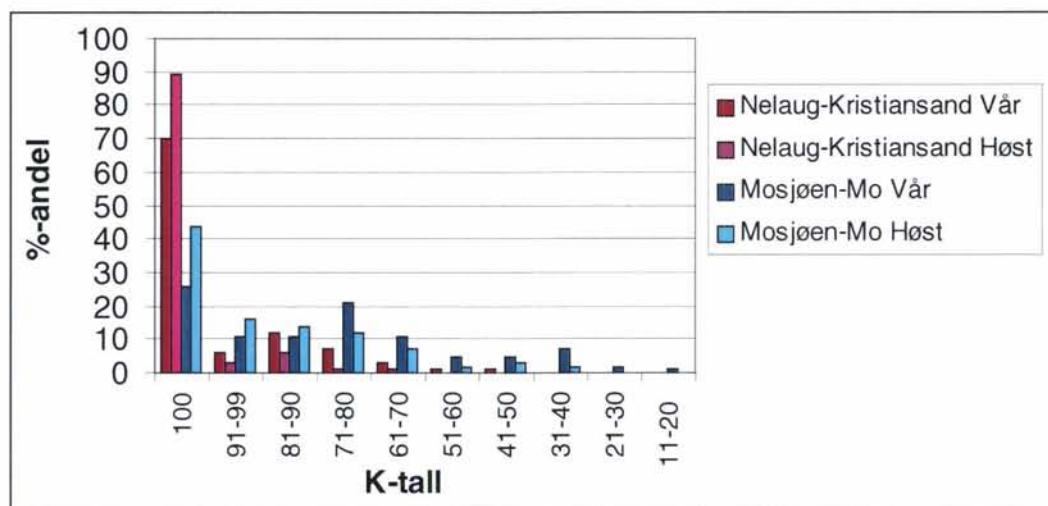
FIGUR 4 Variasjon av K-tall ved STRIX-målingene på Nelaug-Kristiansand (2000) og Mosjøen-Mo (1998)

Gjennomsnittlig K-tall på referansestrekningene (se figur 2 og 3) er beregnet ut fra K-tall for hver hele km i kvalitetslista (km-strekning). I figur 4 er det undersøkt hvordan K-tallet varierer mellom km-strekningene innenfor referansestrekningene.
